**Drážní inspekce**  
The Rail Safety Inspection Office

## **Zpráva o výsledcích šetření příčin a okolností vzniku mimořádné události**

### **Investigation Report of Railway Accident**

Repetitive derailment of one freight wagon during movement of freight train  
No. 47763 among Blansko, Adamov and Brno-Maloměřice stations

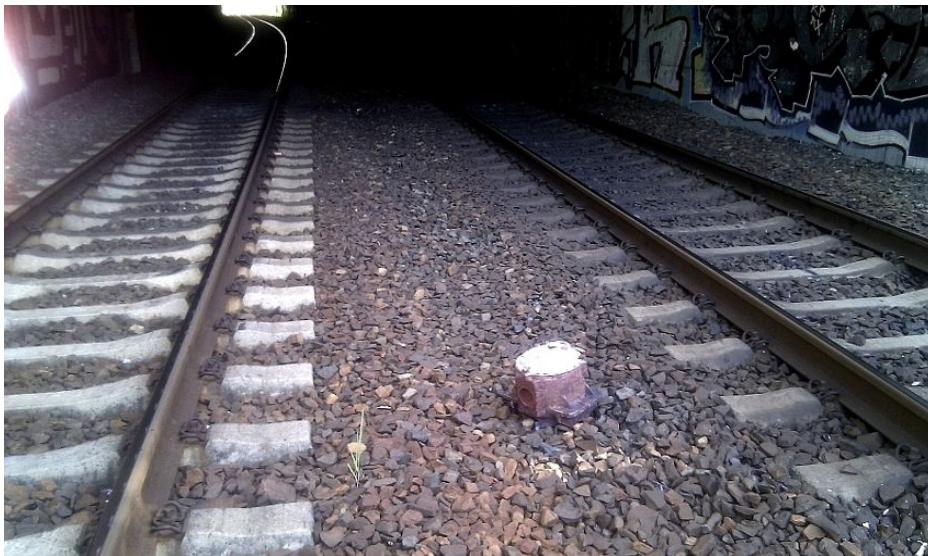
Obr. č. 1: Ložiskový domek TDV č. 33 54 7854 152-7, nalezený v km 173,579

TDV řady Zas č. 33 54 7854 152-7 poprvé vykolejilo druhou nápravou ve směru jízdy vlaku v km 173,624 v 1. TK mezi žst. Blansko a žst. Adamov. V km 173,579 byla nalezena ložisková skříň a v km 173,075 pružnice tohoto TDV. Na srdcovce výhybky č. 3 v žst. Adamov se náprava nakolejila a v km 163,881, ve 2. TK mezi žst. Adamov a žst. Brno-Maloměřice, opět vykolejila. Vlak dojel až do žst. Brno-Maloměřice, kde zůstal stát na 7. SK, čelem v km 160,124. Vykolejená náprava poškozovala vždy pouze pravá vnitřní upevňovací ve směru jízdy vlaku.

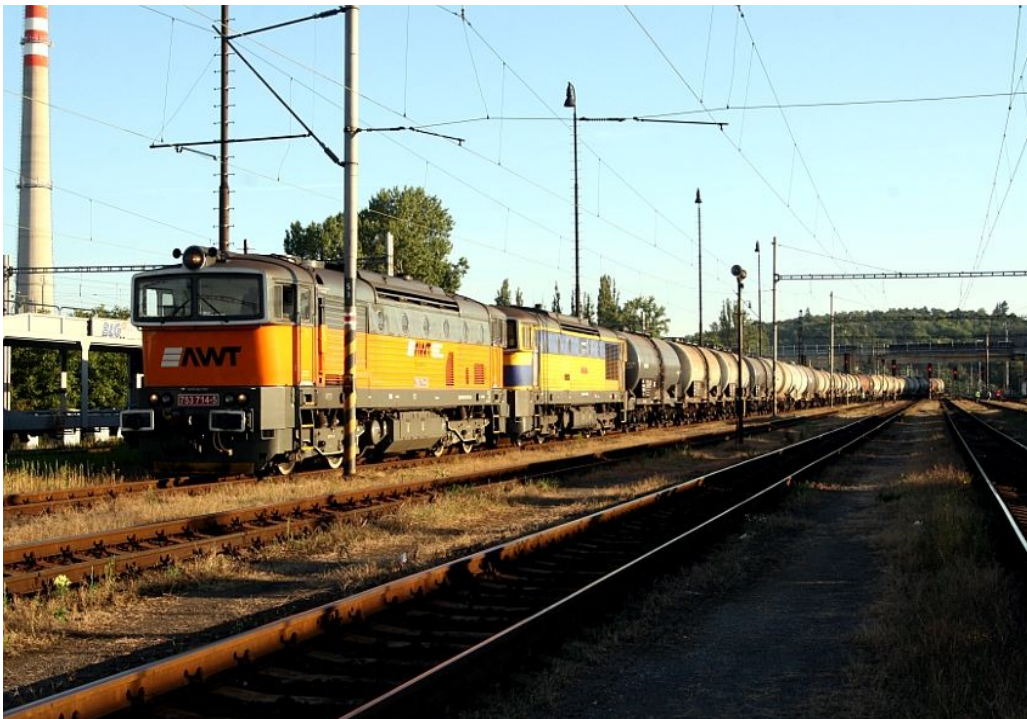
- provést. Během tohoto hovoru snížil rychlost vlaku na cca 25 – 30 km.h<sup>-1</sup>;
- během vjezdu do žst. Brno-Maloměřice udržoval stejnou rychlost a při vjezdu na 7. SK dostal vysílačkou pokyn k zastavení vlaku z důvodu vykolejení vozidla uprostřed soupravy. Použil tedy rychločinnou brzdu a zastavil vlak;

Obr. č. 5: Vlák Nex 47763 na 7. SK žst. Brno-Maloměřice

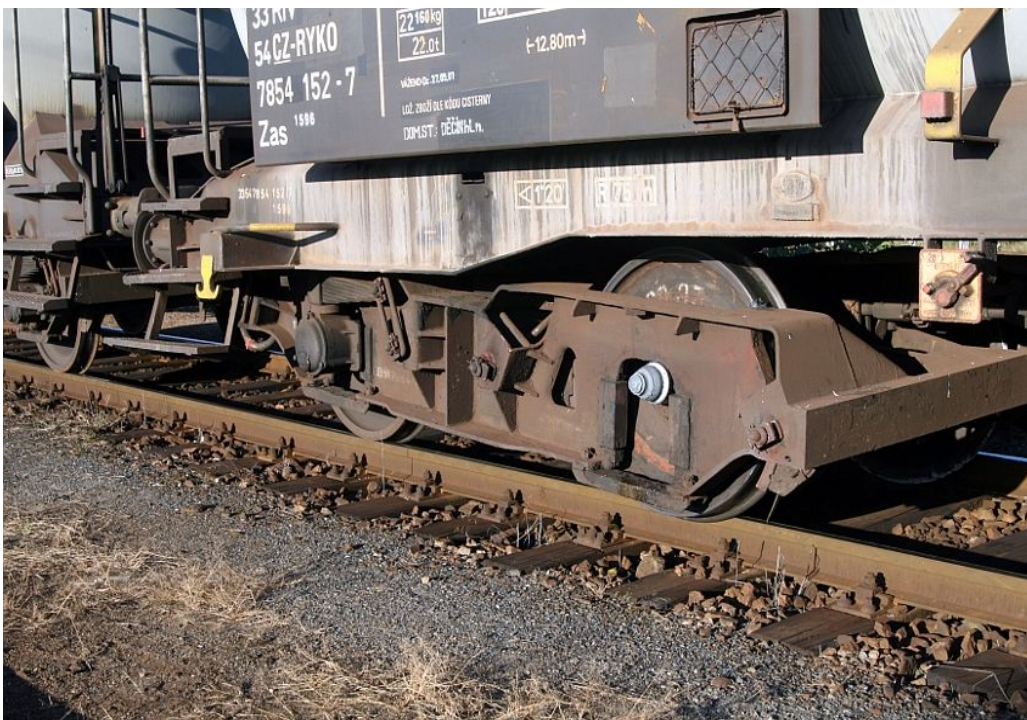
Obr. č. 6: Vykolejený podvozek

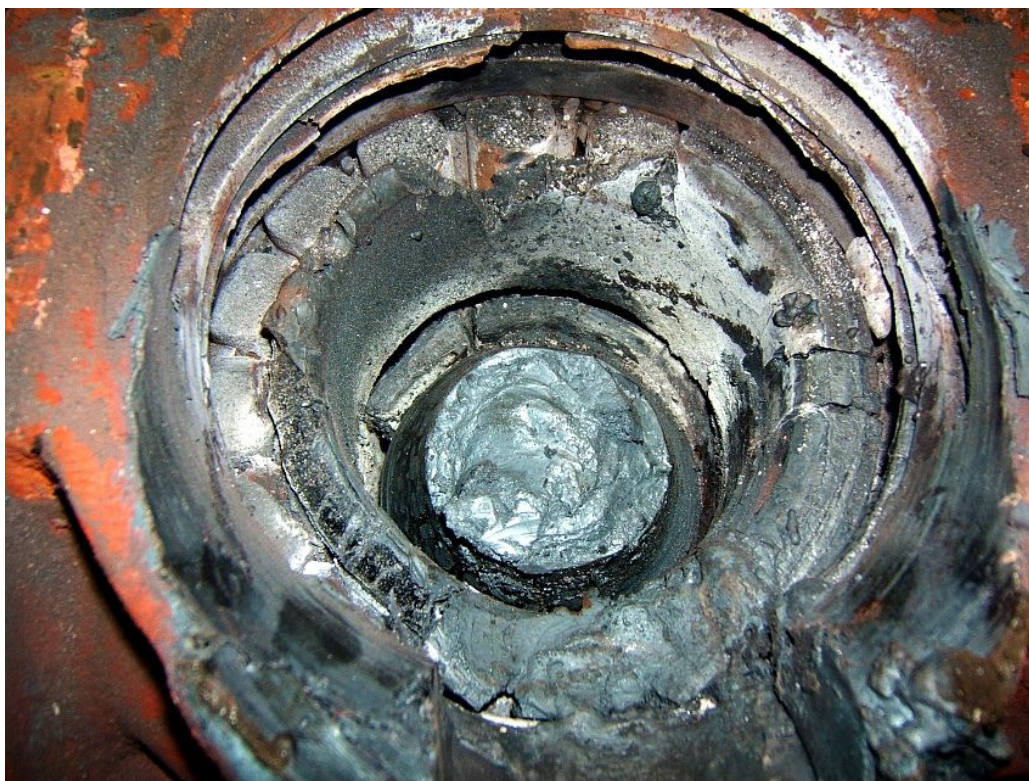
*„Z výše uvedených zjištění lze jako nejpravděpodobnější příčinu havárie ložisek a následně celého uložení nápravy označit hrubozrnou mikrostrukturou způsobené snížení mechanických hodnot materiálu nýtů na straně příruby klece ložiska PLC 410-13*

Mikrostruktura nýtů lož. PLC 410-13 vykazuje velmi hrubé feritické zrno (velikost 4 dle ISO 643) oproti nýtům klece lož. PLC 410-14, kde je zrno jemné (velikost 8 dle ISO 643). Hrubozrná mikrostruktura nýtů je náchylnější ke ztrátě houževnatosti stárnutím. To je příčinou vzniku lomů při podstatně nižším zatížení, než bylo při konstrukci předpokládáno. Hrubé zrno nýtů klece lož. PLC 410-13 není důsledkem oteplení při havárii ložiska, metalograficky a měřením tvrdosti zjištěná teplota okolních součástí byla pod teplotou růstu zrna, druhé ložisko bylo vystaveno vyšší teplotě a k růstu zrna materiálu nýtů klece nedošlo.

- za nejpravděpodobnější příčinu havárie ložisek lze označit snížení mechanických hodnot materiálu nýtů klece ložiska, způsobené jejich hrubozrnnou mikrostrukturou;
- tato hrubozrnná struktura nýtů je náchylnější ke ztrátě houževnatosti stárnutím, což je příčinou vzniku lomů při podstatně nižším zatížení, než bylo při konstrukci předpokládáno;
- vývoj tepla je při protáčení hřídele ve vnitřním kroužku tak velký, že k jejímu rozžhavení a zničení dochází během několika sekund až minut;
- vzhledem k výše uvedenému se dá předpokládat, že ve vzdálenosti 5 km před místem vznikem MU, tedy v době průjezdu vlaku Nex 47763 žst. Blansko, kde byla jízda vlaku naposledy sledována zaměstnancem provozovatele dráhy, ještě nebylo oteplení ložiskové skříně z vnějšku viditelné.

Obr. č. 7: Detail zadřené ložiska

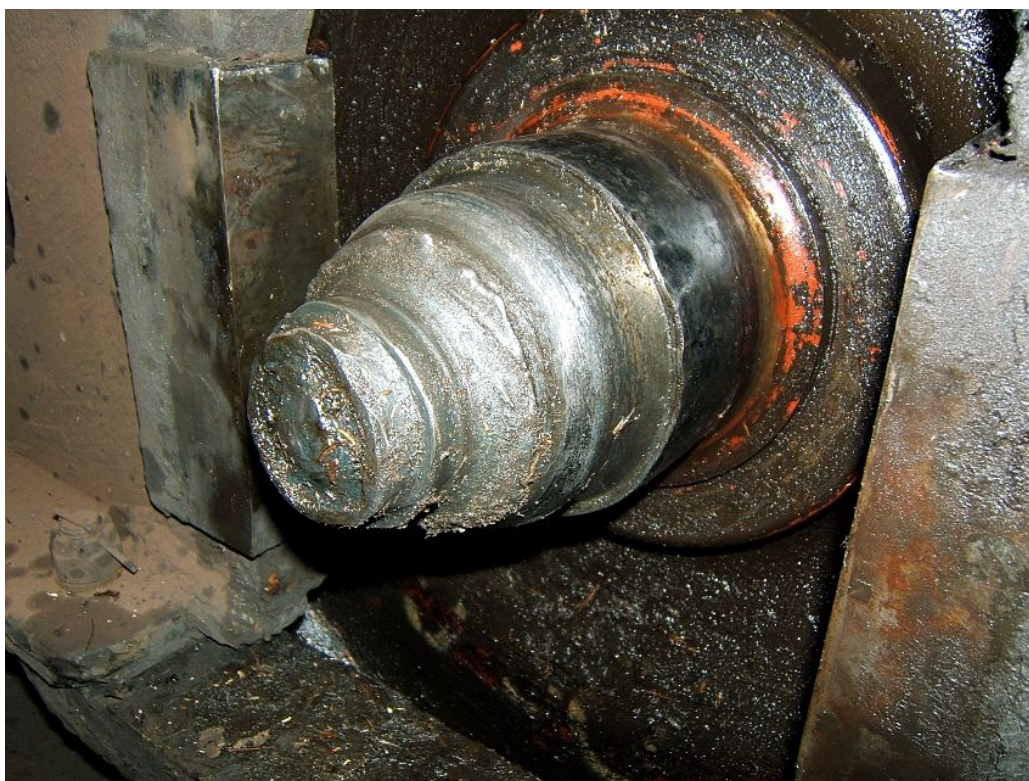
- zadřené ložisko a následné ukroucení čepu taženého drážního vozidla řady Zas č. 33 54 7854 152-7, a to na levé straně druhé nápravy ve směru jízdy vlaku.

Obr. č. 8: Detail ukrouceného čepu
