Závěrečná zpráva o výsledcích šetření mimořádné události

Srážka hnacího drážního vozidla jedoucího jako posun mezi dopravami s uvázlým vlakem Pn 62054 mezi železničními stanicemi Český Těšín a Albrechtice u Českého Těšína

Accident and incident investigation report

Collision of the locomotive moving as shunting between operating control points with the stuck freight train No. 62054 between Český Těšín and Albrechtice u Českého Těšína stations

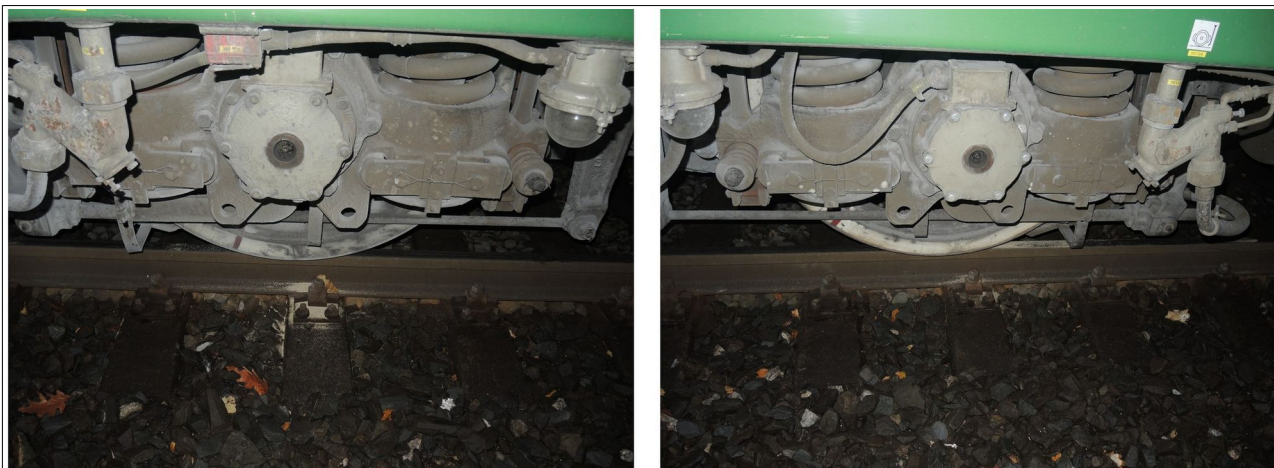
- vizuální prohlídkou **nebyly** na temenech levého a pravého kolejnicového pásů ani na železničním svršku TK č. 2:
 - **ve směru jízdy PMD až po místo srážky zjištěny žádné stopy použití pískovacího zařízení dvoudílného HDV 131.043-2/131.044-0.** Výjimkou byl křemičitý písek vysypaný na oba kolejnicové pásy, jejich upevňovadla a pražce v okolí konců všech písečnickových trubek pískovacího zařízení dvoudílného HDV. Písek se vysypal z písečnickových kolen a pískovacích hadic zakončených trubkami následkem rázu vzniklého při srážce (viz Obr. č. 2).

Obr. č. 2: Pohled na křemičitý písek vysypaný následkem rázu vzniklého při srážce v okolí písečnickových trubek pískovacího zařízení před levým kolem 1. nápravy a za levým 2. nápravy HDV vedoucí sekce.

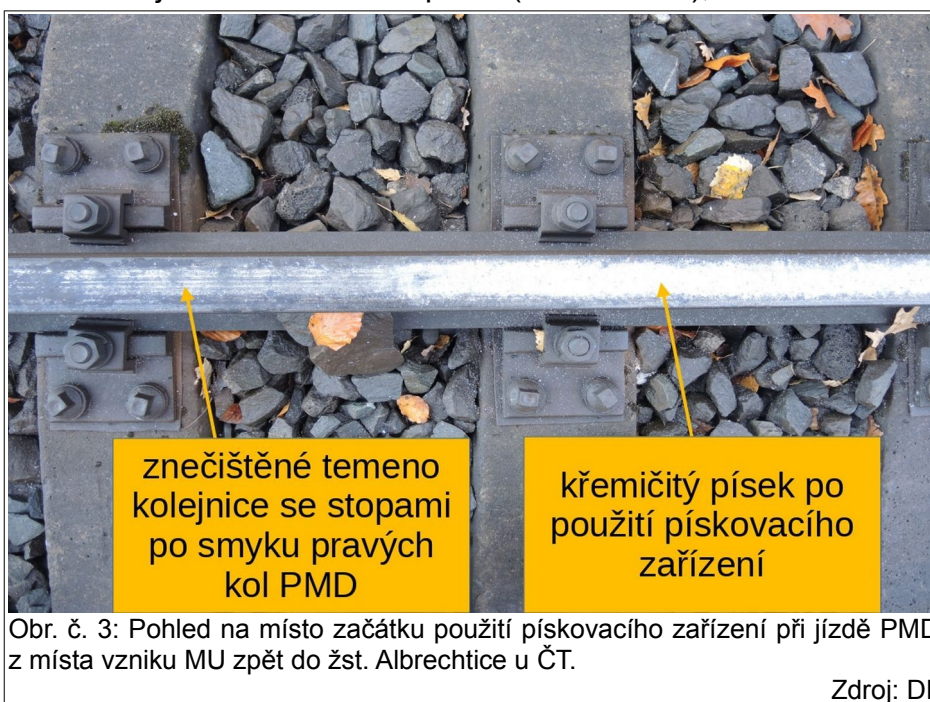
Obr. č. 3: Pohled na místo začátku použití pískovacího zařízení při jízdě PMD z místa vzniku MU zpět do žst. Albrechtice u ČT.

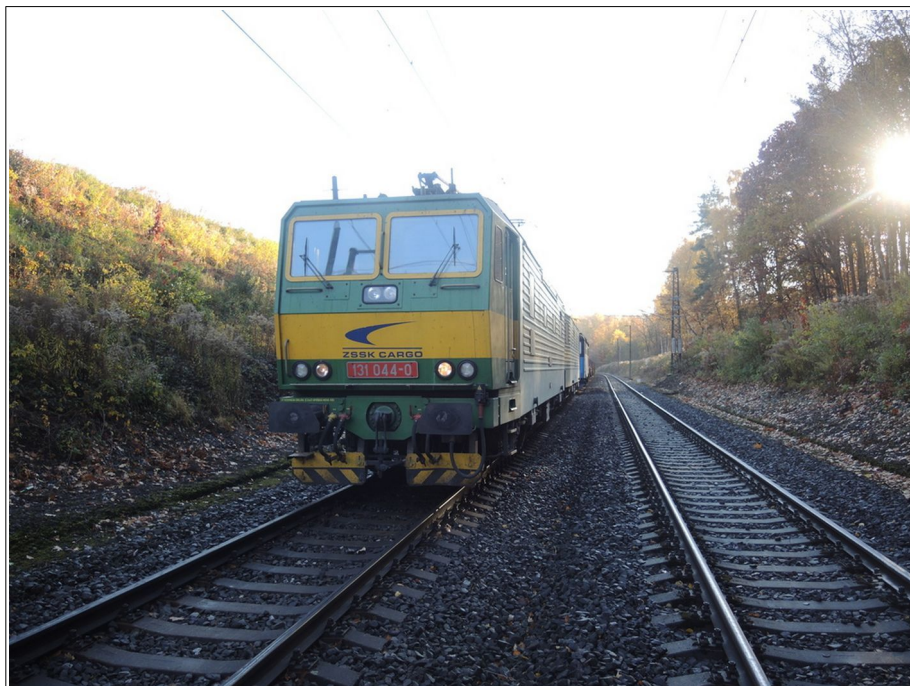
Obr. č. 5: Celkový pohled na místo MU od žst. Albrechtice u ČT.

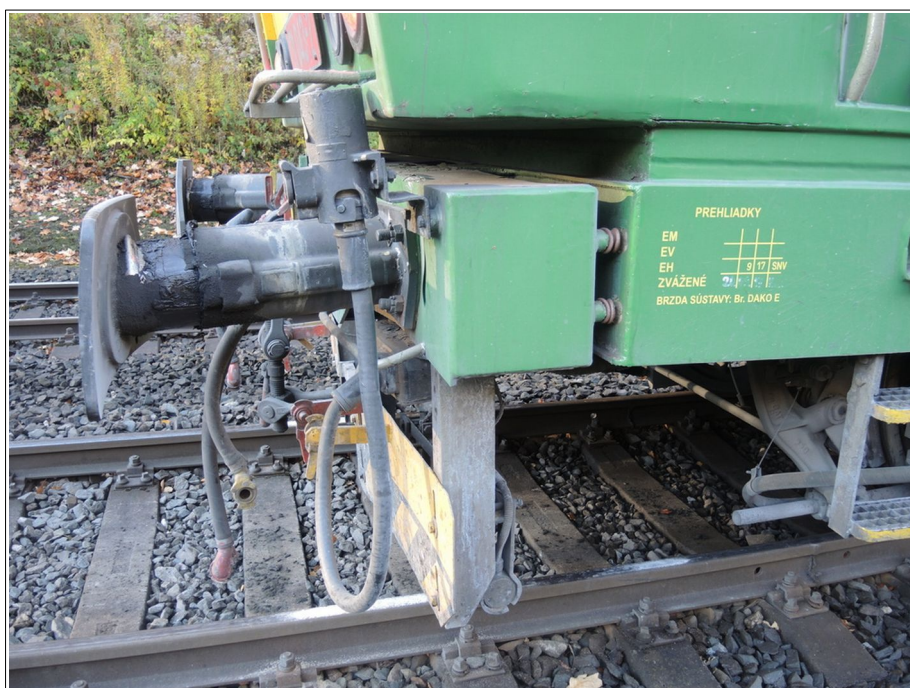
- následkem srážky byl na vedoucí sekci HDV poškozen přední (deformační) čelník, oba přední nárazníky, zadní nárazník, obvod ovládání odpojovačů sběračů a uzemňovače, což mělo za následek nemožnost obsluhou příslušných ovládacích prvků HDV navodit stav pro bezpečný vstup do strojovny lokomotivy – neuzavřel se obvod napájení elektromagnetických západek vstupu do strojovny Y201. Na obou sekcích dvoudílného HDV byly posunuty skříně rozjezdových (brzdových) odporů HDV.

Obr. č. 6: Pohled na deformované nárazecí ústrojí a deformovaný přední (deformační) čelník HDV vedoucí sekce 131.043-2 po srážce s uvázlým vlakem Pn 62054.

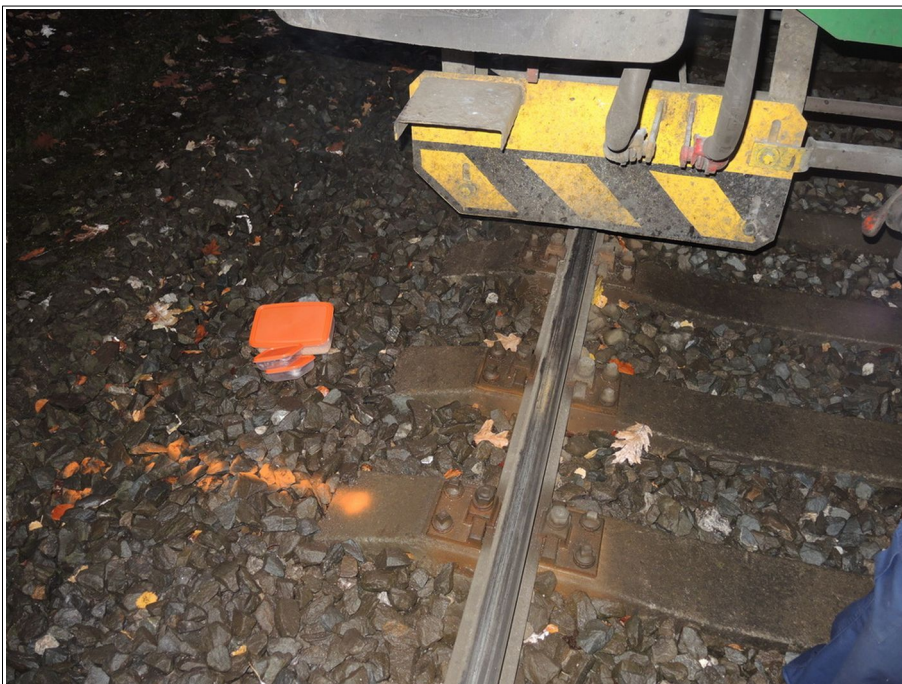
Obr. č. 7: Pohled na temeno kolejnice za čelem HDV koncové sekce 131.044-0.
Zdroj: DI

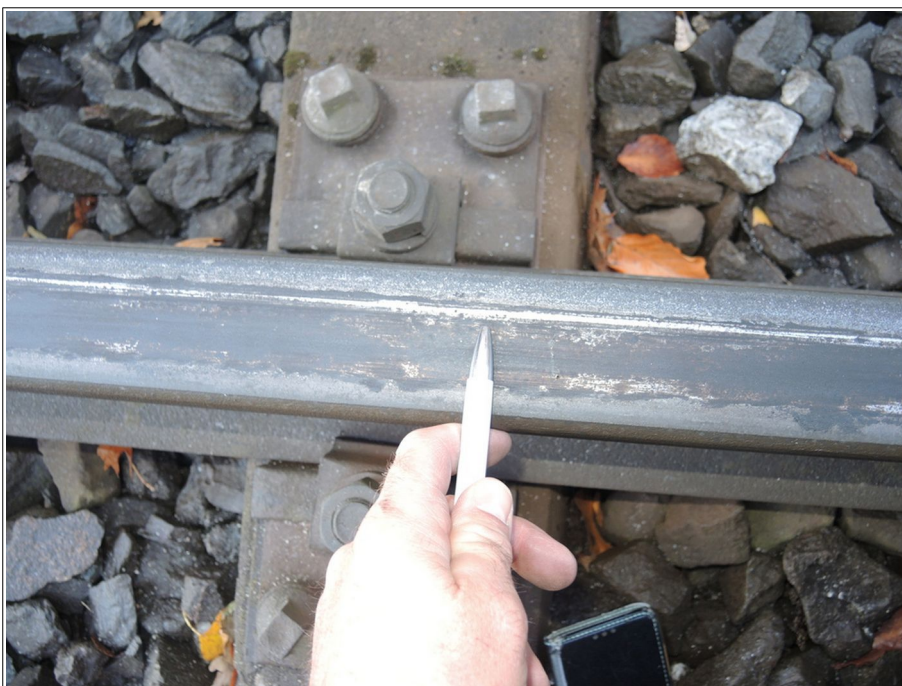
- snížení součinitele adheze potřebného pro zastavení posunu mezi dopravnami na traťové koleji č. 2 Český Těšín – Albrechtice u Českého Těšína nánosem rozježděného biologického materiálu (listí) na temenech hlav obou kolejnicových pásů, při spolupůsobení atmosférické vlhkosti v době vzniku mimořádné události.

- na temenech obou kolejnicových pásů TK č. 2 a na nich rozježděném biologickém materiálu byly od km 7,208 až po místo srážky v km 6,758, tzn. ze vzdálenosti 450 m před místem srážky DV, zjištěny souvislé podélné rýhy svědčící o smýkání kol po kolejnicích. Před km 7,208 se podélné rýhy na temenech obou kolejnicových pásů vyskytovaly nesouvisle, přičemž ohledáním nebylo možné jednoznačně určit, zda vznikly v době jízdy daného PMD, nebo někdy dříve. Proto byl v době ohledání km 7,208 určen za místo 1. nepochybné stopy po jízdě smykem [přesné místo začátku jízdy smykem bylo určeno vyhodnocením dat zaznamenaných záznamovým zařízením umístěným na HDV PMD (viz bod 3.1.7 této ZZ)];

Obr. č. 8: Detailní pohled na rozježděný biologický materiál a na viditelnou stopu po smyku HDV 131.044-0/131.043-2 na temeni kolejnice TK č. 2.
