Závěrečná zpráva o výsledcích šetření mimořádné události

Střet vlaku Sp 1716 se zaměstnancem externí firmy v traťové koleji mezi železničními stanicemi Balkova Lhota a Božejovice

Accident and incident investigation report

Collision of the regional passenger train No. 1716 with the external worker in the open line track between Balkova Lhota and Božejovice stations

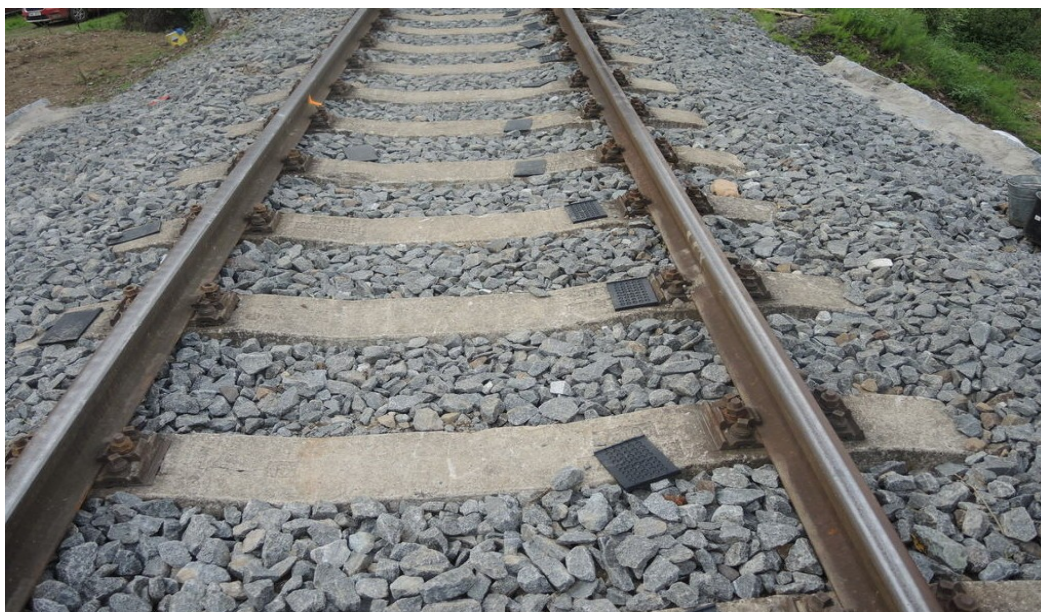
Po ukončení prací bylo v rámci předání stavby mezi zástupcem firmy EDIKT a provozovatelem dráhy SŽ zjištěno, že chybí gumové podložky pod patami kolejnic nad propustkem v délce cca 13 m. Tato závada bezprostředně neohrožovala bezpečnost drážní dopravy, proto byla stavba ze strany provozovatele dráhy SŽ převzata s tím, že ve vhodné vlakové přestávce bude tato závada odstraněna. Zástupce firmy Pirell se dohodl se zaměstnancem firmy Kolejové práce Křižan na termínu odstranění závady, a to 31. 8.

Obr. č. 2: Pohled na částečně povolené matice upevňovacích podložek před místem vzniku MU Zdroj: DI

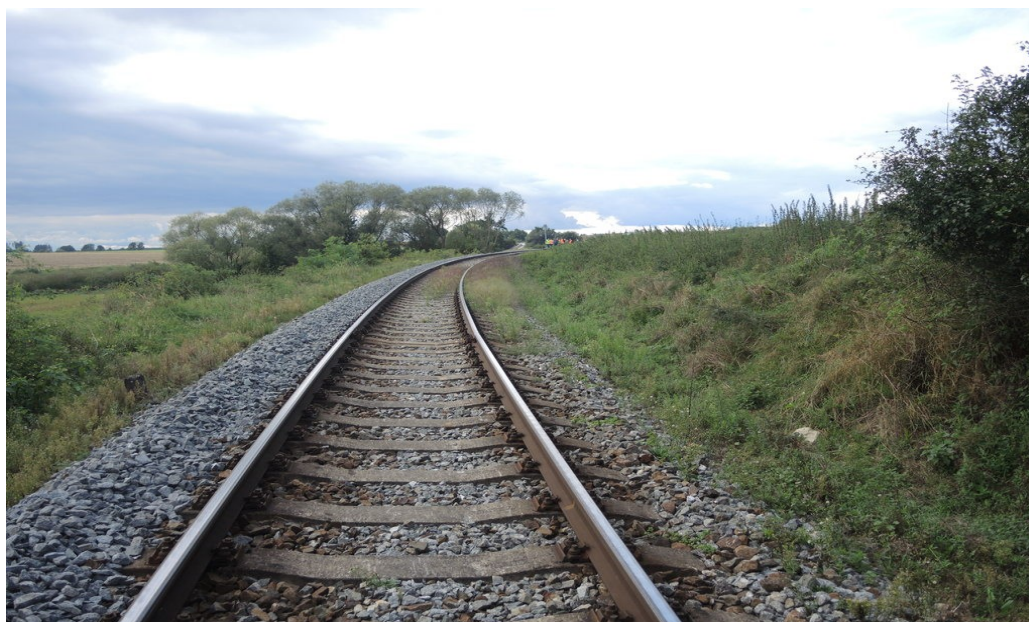
- ohledání traťové koleje bylo zahájeno v km 12,300 ve směru jízdy vlaku, kde bylo zjištěno místo, ze kterého strojvedoucí poprvé spatřil osoby pohybující se v traťové koleji;
- dále bylo postupováno do místa vzniku MU v km 12,462, následně pak až do místa zastavení čela vlaku v km 12,691, od km 12,454 do km 12,467 byly na levém kolejnicovém pásu částečně povoleny matice šroubů upevňovacích podložek (16 ks), na šterkovém loži ležely pryžové podložky připravené k montáži;
- v traťové koleji nebyly zjištěny závady, kolejnicové pásy byly bez viditelného poškození a šterkové lože bylo řádně urovnáno;
- usmrčená osoba ležela pod železničním náspem za propustkem vlevo ve směru jízdy vlaku, 5 m od místa střetu.

Obr. č. 3: Místo, odkud strojvedoucí uviděl osoby v traťové koleji Zdroj: DI
