Závěrečná zpráva o výsledcích šetření mimořádné události

Střetnutí vlaku Os 3130 s osobním automobilem na železničním přejezdu
P7385 v železniční stanici Pržno

Accident and incident investigation report

Collision of regional passenger train No. 3130 with a car at level crossing No.
P7385 at Pržno station

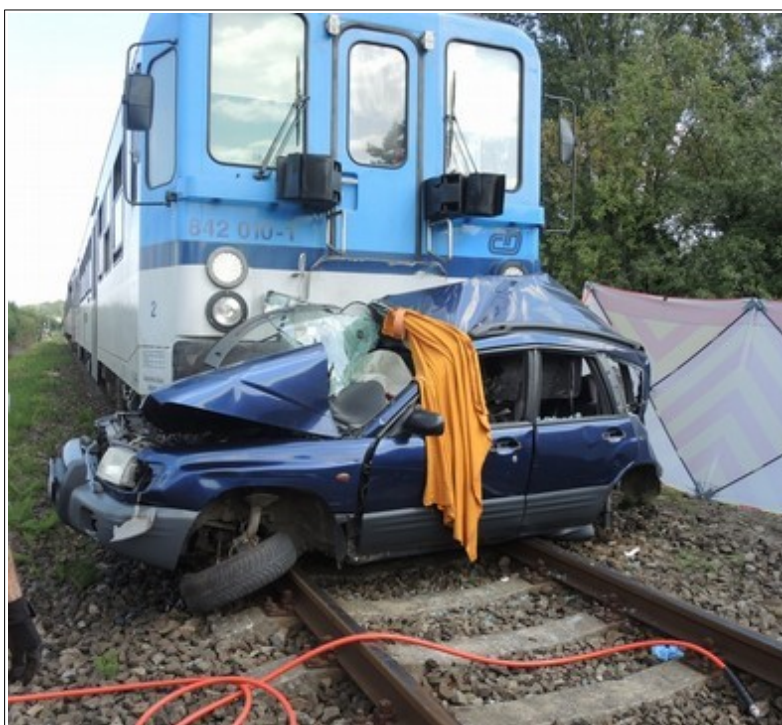
Obr. č. 1: Pohled na čelo HDV po vzniku MU.

- při MU k vykolejení DV vlaku Os 3130 nedošlo. Na předním čele HDV 842.010-1 byla následkem MU poškozena mj. poziční světla, ochranný pluh, mezivozové ploché zásuvky a písečníky předního podvozku. Pravé spojkové kohouty hlavního a napájecího potrubí byly ohnuty a pootevřeny;

- SMV bylo zaklíněno pod předním čelem HDV. Z poloh a stavu obou vozidel vyplývá, že přední čelo vlaku Os 3130 narazilo do pravé strany SMV, přičemž levý nárazník HDV pronikl do kabiny SMV v místech zadních sedadel, pravý nárazník HDV zasáhl kapotu motorové části SMV. Dynamikou nehodového děje bylo SMV po střetnutí sunuto před HDV. SMV bylo zaklesnuté na levém nárazníku, přičemž ve směru jízdy vlaku zanechávalo stopy po drnutí kol na železničním svršku. Sunutým a dále deformovaným SMV byl zlomen návěstní výhybkový pražec výhybky č. 1, deformováno návěstní těleso výhybky č. 1, vč. přestavné tyče, a poškozen stožár hlavního (odjezdového) návěstidla S1 žst. Pržno;

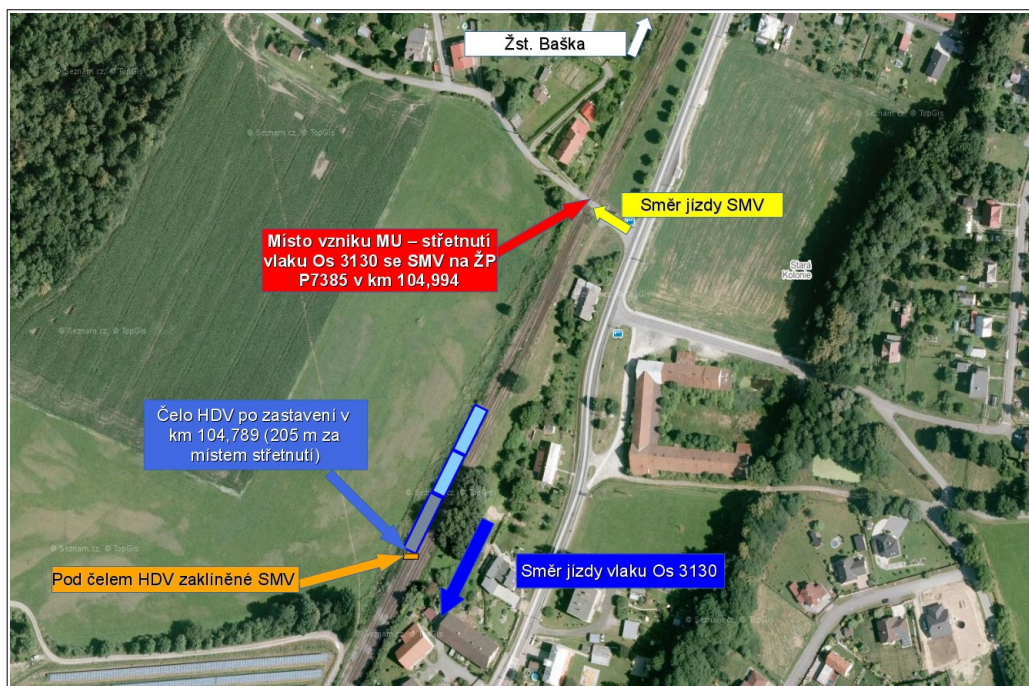
Dne 18. 8. 2017 vjel osobní automobil, tovární značky Subaru Forester (dále také SMV), na ŽP P7385, a to ve chvíli, kdy se k ŽP ve směru od žst. Baška blížil vlak Os 3130. Následovalo střetnutí, při němž vlak narazil do pravé strany SMV.

Obr. č. 2: Schéma místa vzniku MU na ŽP P7385 v žst. Pržno.

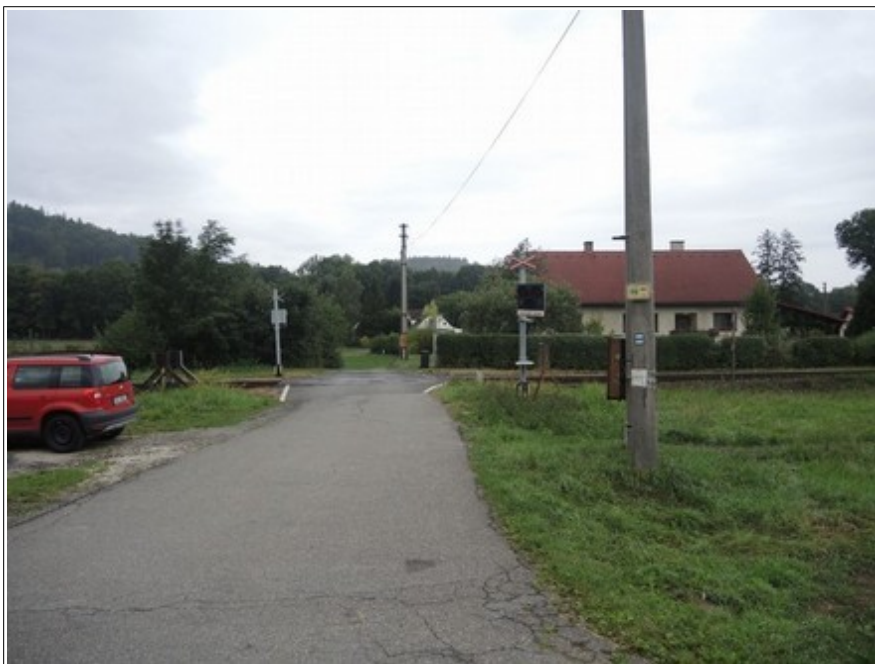
- ŽP P7385 byl zabezpečen PZS typu AŽD, kategorie 3SNI (se světelnou a zvukovou signalizací, bez pozitivního signálu), bez doplnění závorovými břevny. Světelné skříně výstražníků PZZ byly umístěné pod výstražnými kříži na výložnicích před stožáry výstražníků. Skříně výstražníků byly situovány z obou stran ŽP vpravo, při okraji pozemní komunikace, a to kolmo k její podélné ose. Obě světelné skříně výstražníků byly doplněné tabulkou „POZOR VLAK“, jejich rubové strany byly opatřeny samolepicí fólií nesoucí označení ŽP s alfanumerickým identifikačním kódem „P7385“;

- výstražné kříže, stožáry výstražníků ani světelné skříně výstražníků PZZ ŽP P7385 nebyly při MU poškozeny;
- délky rozhledů na výstražné kříže, resp. světelné skříně výstražníků, byly jak ze strany od silnice III. třídy č. 48425, tak rodinných domů (proti silnici III. třídy č. 48425, větší než 20 m;

Obr. č. 3: Pohled na ŽP P7385 od silnice III. třídy č. 48425.

- as a follow-up to already issued safety recommendations it is recommended to change level crossing system of level crossing No. P7385 to level crossing system equipped with barriers.

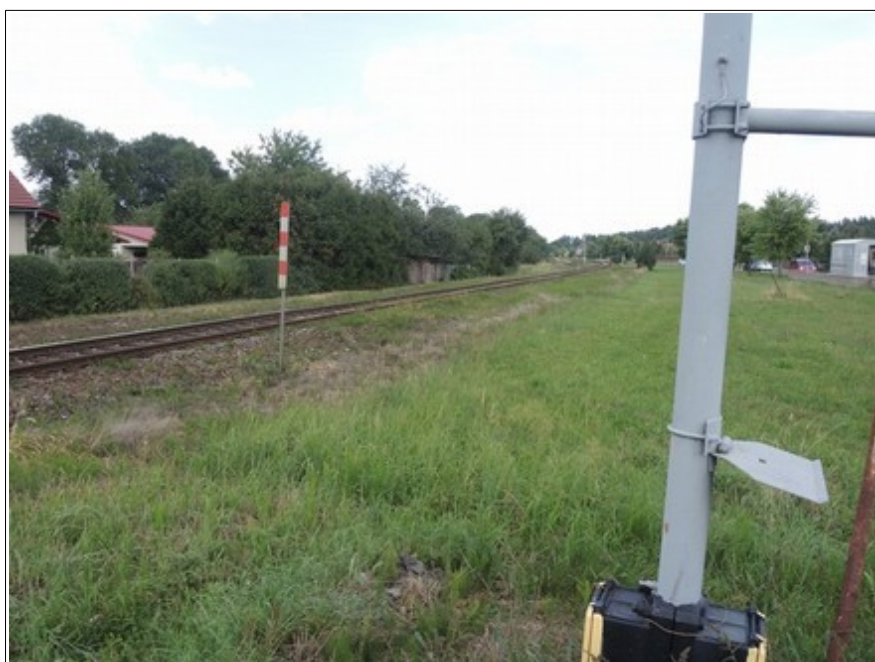
- rozhledová délka na dráhu pro nejpomalejší silniční vozidlo pro případ poruchy nebo vypnutí PZZ ŽP P7385 byla ve všech směrech a kvadrantech větší než 150 m, přičemž v předmětném kvadrantu byla větší než 220 m;

Obr. č. 4: Rozhled na dráhu proti směru jízdy vlaku Os 3130 od žst. Baška z úrovně výstražného kříže, ze směru jízdy SMV k ŽP P7385 od silnice III. třídy č. 48425.

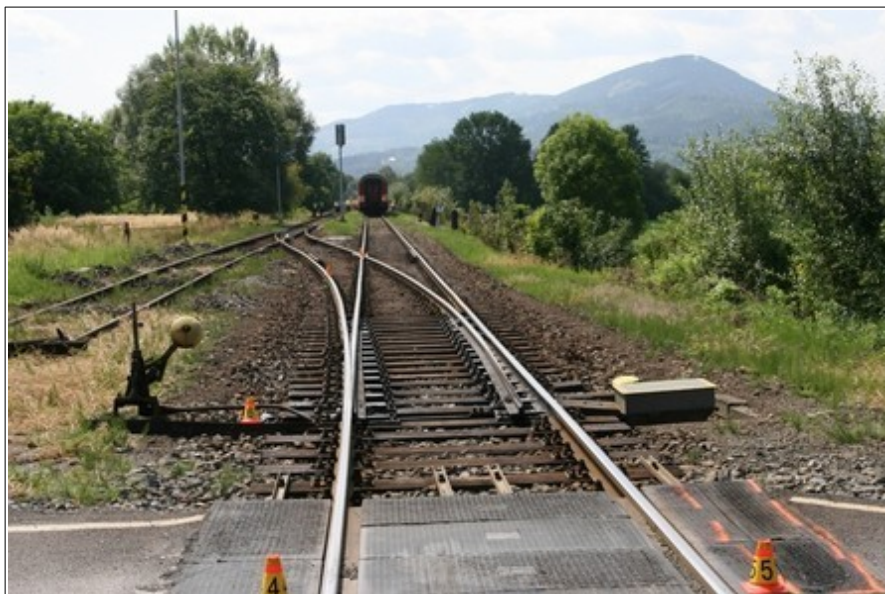
- přední čelo vlaku Os 3130 se v konečném postavení po MU nacházelo v km 104,789, tj. 205 m za místem střetnutí;
 - po vzniku MU, a to ještě před započítáním ohledání místa MU, byl strojvedoucím, z důvodu zabránění vzniku dalších škod, zastaven chod spalovacího motoru HDV a odpojeny baterie;

Obr. č. 5: Pohled z ŽP P7385 k místu zastavení vlaku po MU.
