## **Závěrečná zpráva o výsledcích šetření mimořádné události**

Vykolejení vlaku Os 18000 v dopravně radiobloku Bavorov

Derailment of the regional passenger train No. 18000  
at Bavorov operating control point

č. j.: 6-1084/2022/DI

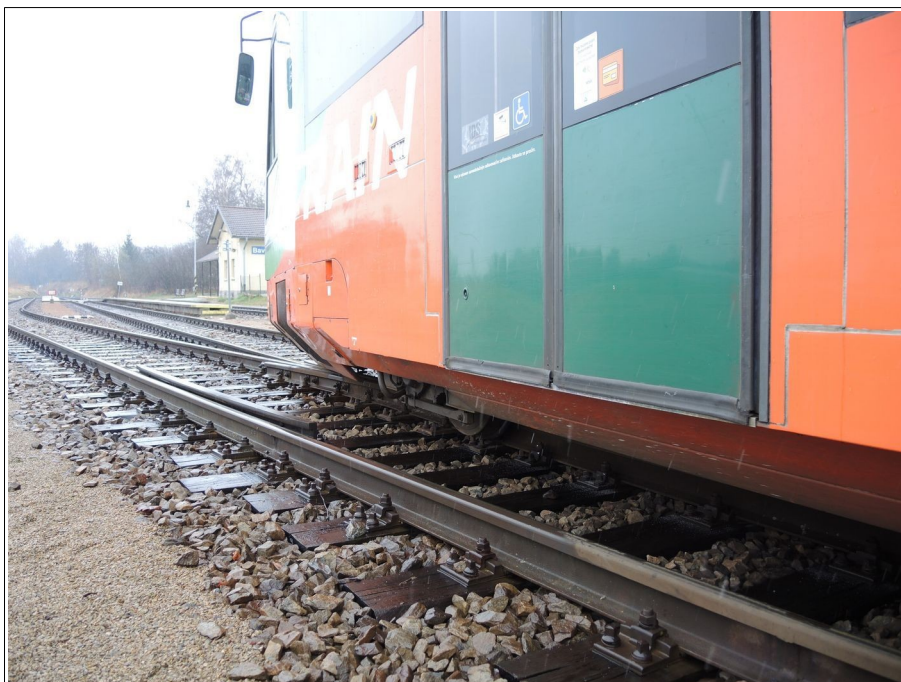
Obr. č. 2: Vykolejený první podvozek vlaku Os 18000

- pravé kolo nápravy prvního podvozku stálo v prostoru mezi pravou opornicí a pravým jazykem výhybky č. 2sv;
  - levé kolo nápravy prvního podvozku stálo v prostoru mezi levou opornicí a levým jazykem výhybky č. 2sv;

- druhý (dvounápravový) podvozek, který směřoval na SK č. 3, nebyl vykolejený a nacházel se ve výměnové části výhybky č. 2sv v km 12,349;
- třetí (jednonápravový) podvozek nebyl vykolejený a nacházel se 3,5 m za hroty jazyků výhybky č. 2sv (ve směru jízdy vlaku) v km 12,341;

- konec vlaku Os 18000 byl označen návěstí „Konec vlaku“ a stál 0,6 m před hroty jazyků výhybky č. 2sv (ve směru jízdy vlaku) v km 12,336<sup>7</sup>.

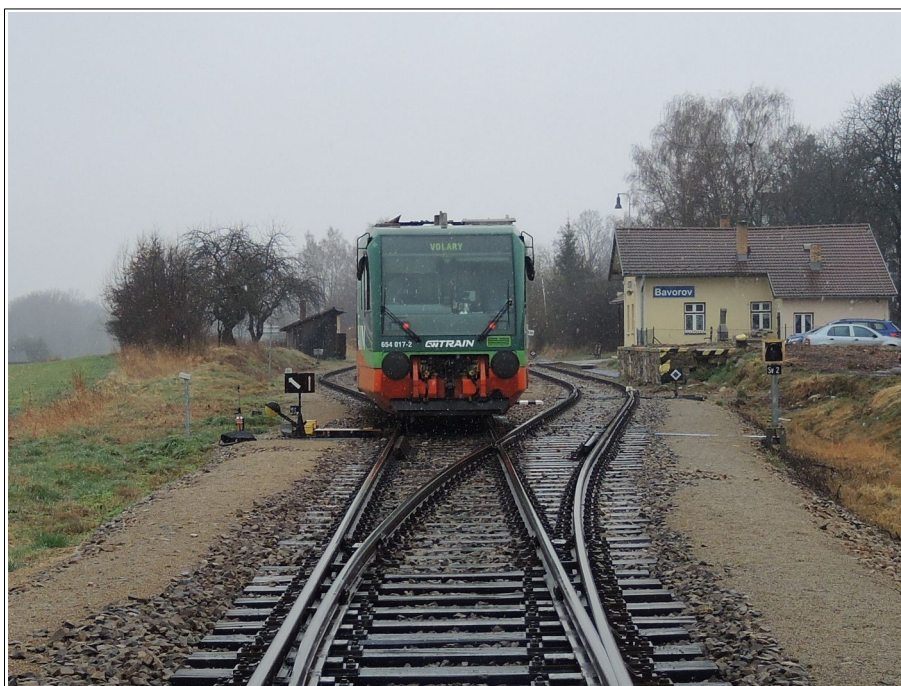
Obr. č. 3: Pohled na výhybku č. 2sv

- ve výkolejkovém zámku výkolejky Vk1 byl zapevněn hlavní klíč;
- výhybka č. 2sv v km 12,336:
  - výhybka byla osazena hákovými závěry a vybavena samovratným přestavníkem, závažím výměníku a výhybkovým návěstidlem;

- výhybka byla označena číslem „2“ a zkratkou „sv“;
  - výhybka byla vlakem Os 18000 pojížděna proti hrotu;
  - závaží výměníku směřovalo od koleje, žlutou polovinou dolů a černou polovinou nahoru (viz obr. č. 3);

- v době ohledání nebyla výhybka přestavena ani do přímého směru, tj. přednostního směru pro jízdu na SK č. 1, ani do vedlejšího (odbočného) směru pro jízdu na SK č. 3;

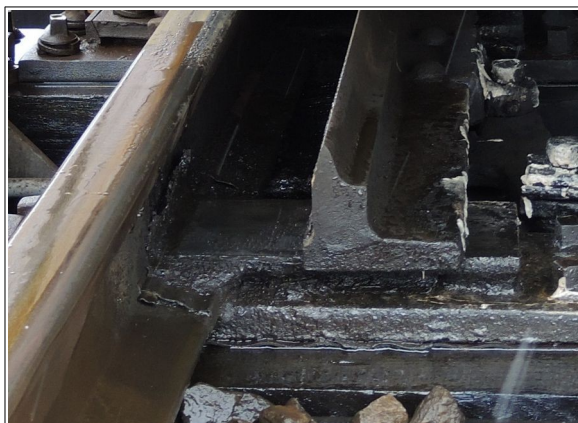
- levý jazyk výhybky nebyl přilehnutý k levé opornici, rozevření levého přímého jazyka bylo 123 mm (viz obr. č. 4);
- pravý jazyk výhybky nebyl přilehnutý k pravé opornici, vnitřní hrana hrotu nenesla stopy naražení okolkem DV, rozevření pravého jazyka bylo 21 mm (viz obr. č. 5);

Obr. č. 4: Rozevření levého jazyka výhybky  
Zdroj: DI

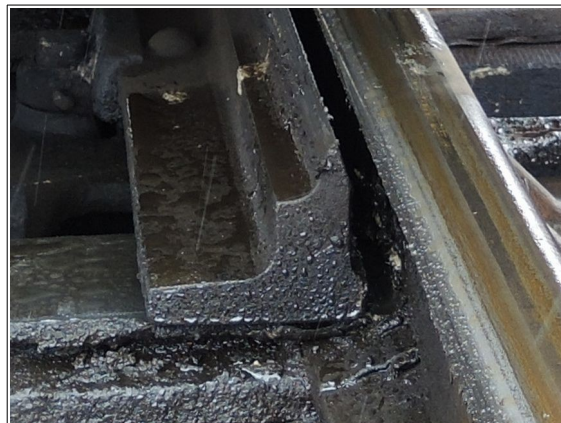
Obr. č. 5: Rozevření pravého jazyka výhybky  
Zdroj: DI

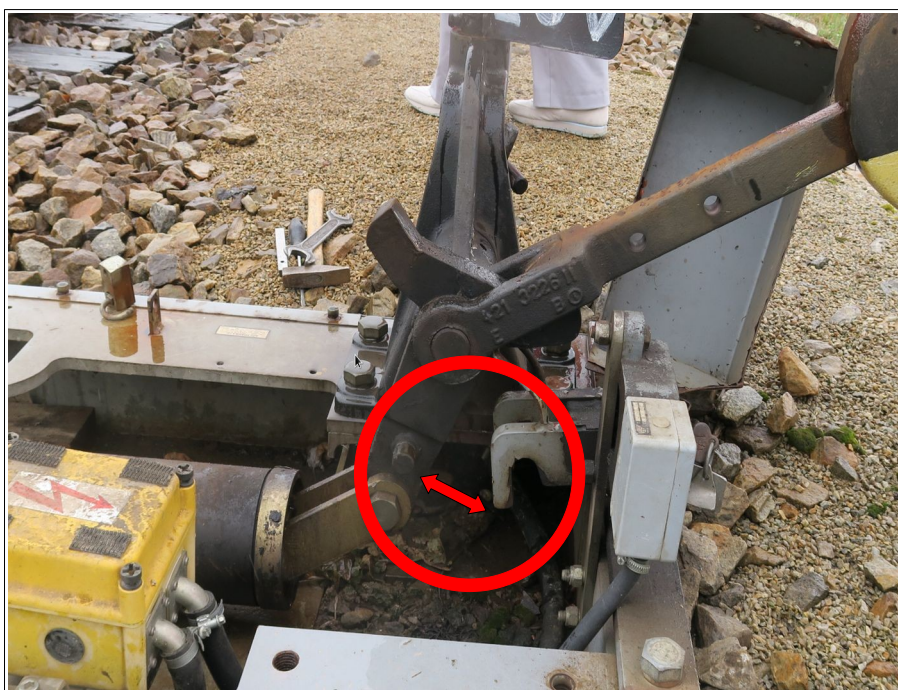
- hákové závěry obou jazyků nebyly zaklesnuty za svěrací čelisti;
- výhybka nebyla zapnuta do režimu samovratného přestavování – závora samovratného mechanismu nebyla zaklesnuta do čepů hydraulického tlumiče, tj. výhybka nebyla držena v koncové přednostní poloze na SK č. 1 (viz obr. č. 6);

Obr. č. 6: Nezaklesnutá závora samovratného mechanismu  
Zdroj: DI

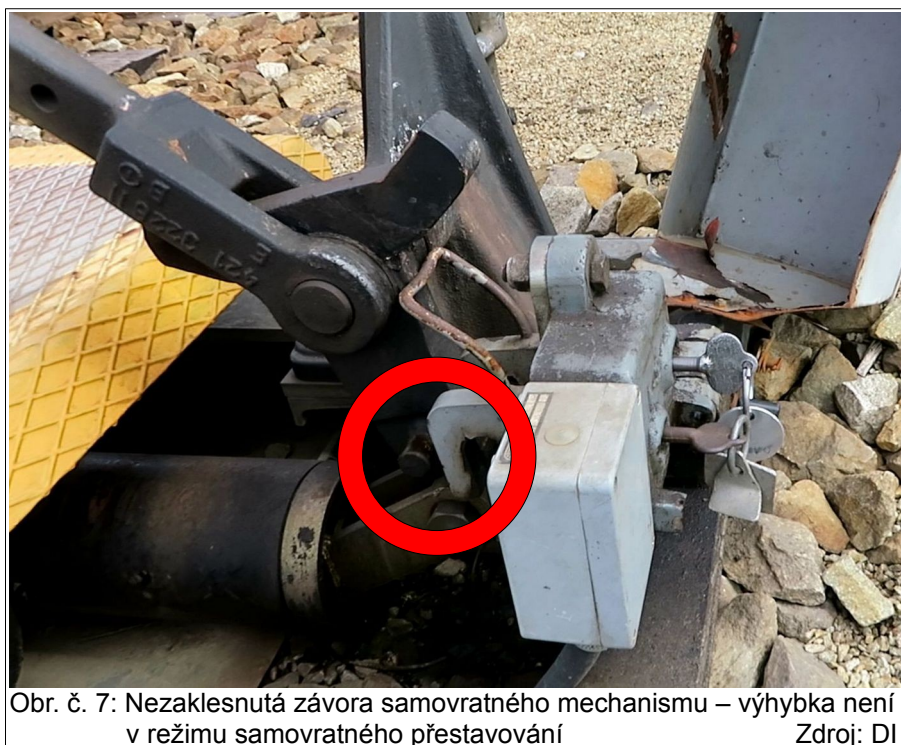
Ověřovacím pokusem bylo zjištěno, že při přestavení výhybky do mezipolohy lze závěru sklopit, aniž by zaklesla do čepů hydraulického tlumiče, uzamknout kontrolní spojovací zámek a vyjmout klíč (viz obr. č. 7).

Protože závěra nezaklesla do čepů hydraulického tlumiče, výhybka č. 2sv nebyla v režimu samovratného přestavování a držena v přednostní poloze na SK č. 1. Světelné návěstidlo výhybky se samovratným přestavníkem Sv2 však bylo zhaslé, tj. nebylo indikováno správné přestavení výhybky do přednostní polohy pro směr jízdy proti hrotu výhybky návěstí „Jízda zajištěna“, čímž byla při dodržení stanovených technologických postupů strojvedoucím vlaku Os 18000 jednoznačně zajištěna bezpečnost provozování dráhy a drážní dopravy.

Obr. č. 7: Nezaklesnutá závěra samovratného mechanismu – výhybka není v režimu samovratného přestavování Zdroj: DI

Na základě výše uvedeného vstoupila Drážní inspekce v jednání s výrobcem samovratného přestavníku pro potřeby správného konstrukčně-technického objektivního znění uvažovaného bezpečnostního doporučení. Ze strany zástupce výrobce

samovratného přestavníku byla navržena možnost konstrukční úpravy držáku závory, která by zabránila uzamčení spojovacího zámku, aniž by závora nezaklesla do čepů hydraulického tlumiče, tj. aniž by výhybka nebyla v režimu samovratného přestavování. Varianta mechanické úpravy držáku závory, která bude dále upravena, byla představena Drážní inspekci zástupcem výrobce na společném setkání dne 30. 8. 2022 přímo na výhybce č. 2sv v dopravně RB Bavorov.
