## **Závěrečná zpráva o výsledcích šetření mimořádné události**

Střet vlaku Sv 98034 se čtyřmi osobami (zaměstnanci provozovatele dráhy) mezi železničními stanicemi Bělčice a Blatná

## **Accident and incident investigation report**

Collision of the train set No. 98034 with four people (employees of infrastructure manager) between Bělčice and Blatná stations

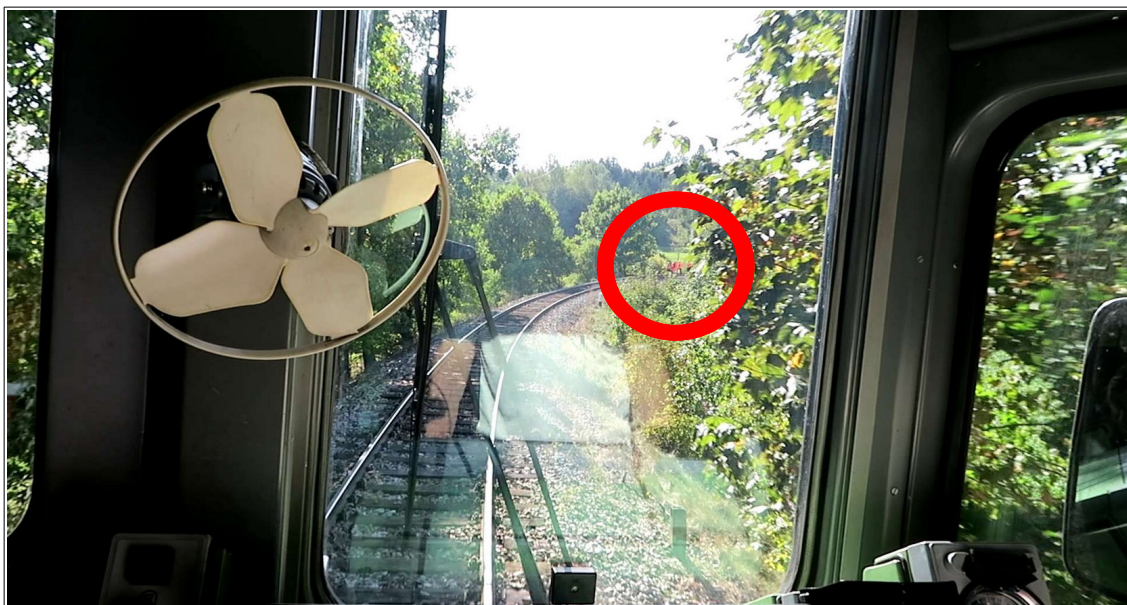
Obr. č. 3: Viditelnost ze vzdálenosti 104 m

Bezprostředně po vzniku MU bylo inspektory DI ve spolupráci se zástupci provozovatele dráhy, dopravce a PČR provedeno měření možné viditelnosti zaměstnanců v provozované traťové koleji, tj. na jakou vzdálenost mohl strojvedoucí spatřit zaměstnance z jedoucího HDV. Měření viditelnosti bylo provedeno z provozních důvodů dopravce z HDV řady 842, kdy výhled na trať ze stanoviště strojvedoucího je obdobný s výhledem z ŘV zúčastněného na MU. Měřením bylo zjištěno, že po vyjetí vlaku Sv 98034 z lesa bylo možné poprvé spatřit zaměstnance v traťové koleji ze vzdálenosti 104 m (viz obr. č. 3), zcela nerušenému výhledu na zaměstnance však bránila vzrostlá vegetace.

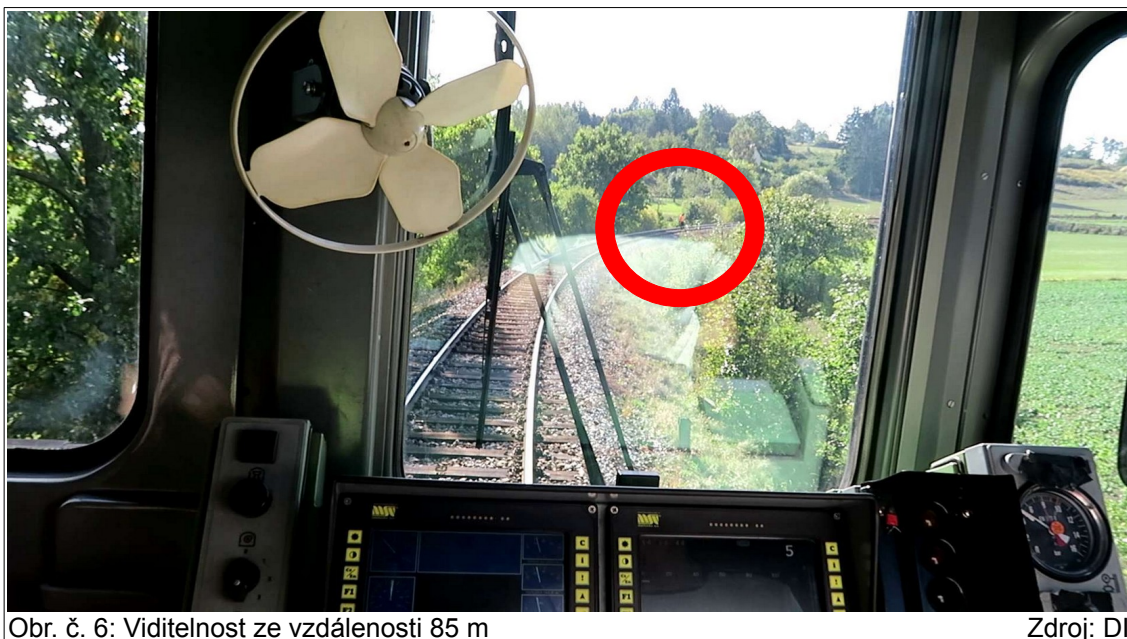
Obr. č. 6: Viditelnost ze vzdálenosti 85 m

Místo střetu se nacházelo v členitém terénu na okraji lesního porostu, ve směru jízdy vlaku Sv 98034 v pravostranném oblouku o poloměru 200 m. Strojvedoucí vlaku Sv 98034 měl první nerušený výhled na zaměstnance nacházející se v provozované traťové koleji na vzdálenost cca 85 m, viditelnost v době vzniku MU nebyla snížena povětrnostními vlivy. Z rozboru dat zaznamenaných elektronickým rychloměrem vlaku Sv 98034 a také z vyjádření strojvedoucího vyplývá, že po spatření zaměstnanců v traťové koleji na tuto skutečnost reagoval použitím lokomotivní houkačky k jejich varování a následně zavedením rychločinného brzdění. Za daných podmínek učinil veškerá možná opatření k odvrácení, resp. snížení následků střetu.

První nerušený výhled měl strojvedoucí ze vzdálenosti cca 85 m (viz obr. č. 6), kdy mohl nepochybně spatřit zaměstnance nacházející se v traťové koleji.
