The Rail Safety Inspection Office

Závěrečná zpráva o výsledcích šetření mimořádné události

Nedovolená jízda vlaku Služ 269294 za cestové návěstidlo Lc2a zakazující jízdu
v železniční stanici Beroun

Unauthorized movement of the service train No. 269294 behind the route signal
device Lc2a at Beroun station

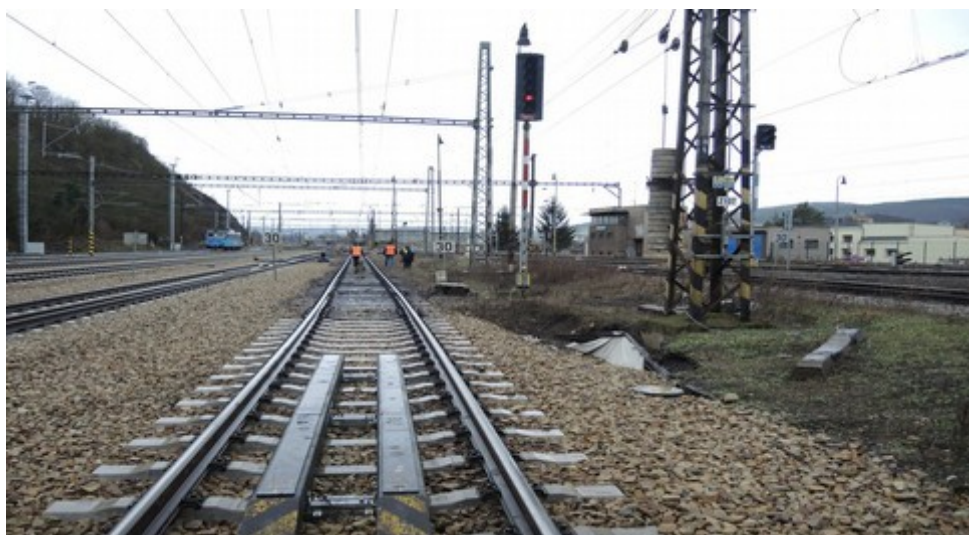
Obr. č. 1: Viditelnost cestového návěstidla Lc2a ze směru jízdy vlaku Služ 269294

Opakovací předvěst Opř Lc2a (km 37,968) a cestové návěstidlo Lc2a (km 38,293) splňovaly požadavky na jejich viditelnost stanovené vyhláškou 173/1995 Sb.

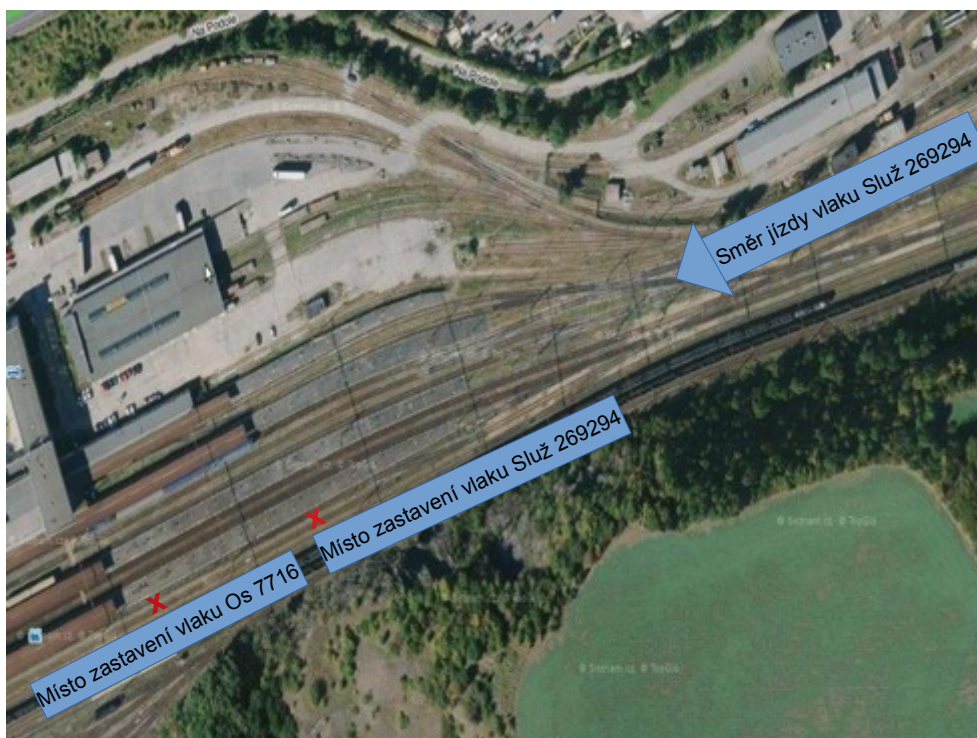
Obr. č. 2: Schéma místa vzniku MU

Dne 18. 1. 2018 za jízdy vlaku Služ 269294 ze žst. Karlštejn do žst. Beroun došlo k projetí návěstidla Lc2a s návěstí „Stůj“ a pokračování v jízdě přes výhybky č. 12, 15, 20, 24 a 31 na obsazenou 3. SK. Při jízdě tohoto vlaku přes výhybku č. 15b došlo k jejímu násilnému přestavení. Vlak Os 7716 vjel do žst. Beroun na návěst „Volno“ signalizovanou na vjezdovém návěstidle ZL a pokračoval na 3. SK, kde zastavil v km 38,837. Vlak Služ 269294 vjel do žst. Beroun proti návěstí „Stůj“ signalizované na cestovém návěstidle Lc2a, násilně přestavil výhybku č. 15b, pokračoval v jízdě a zastavil na 3. SK v km 38,798, ve vzdálenosti 25 m za stojícím vlakem Os 7716.

Výhybka č. 15b byla přestavena v poloze „minus“ na 1. SK. Na jazycích výhybky z přímého směru na straně přiléhající k opornici byly nalezeny stopy otěru. Jazyky výhybky a přestavník nebyly v koncové poloze. Po provedení kontroly a měření na EMP výhybky 15b nebylo zjištěno poškození, západková zkouška provedená se zkušební měrkou 6 mm vyhověla.

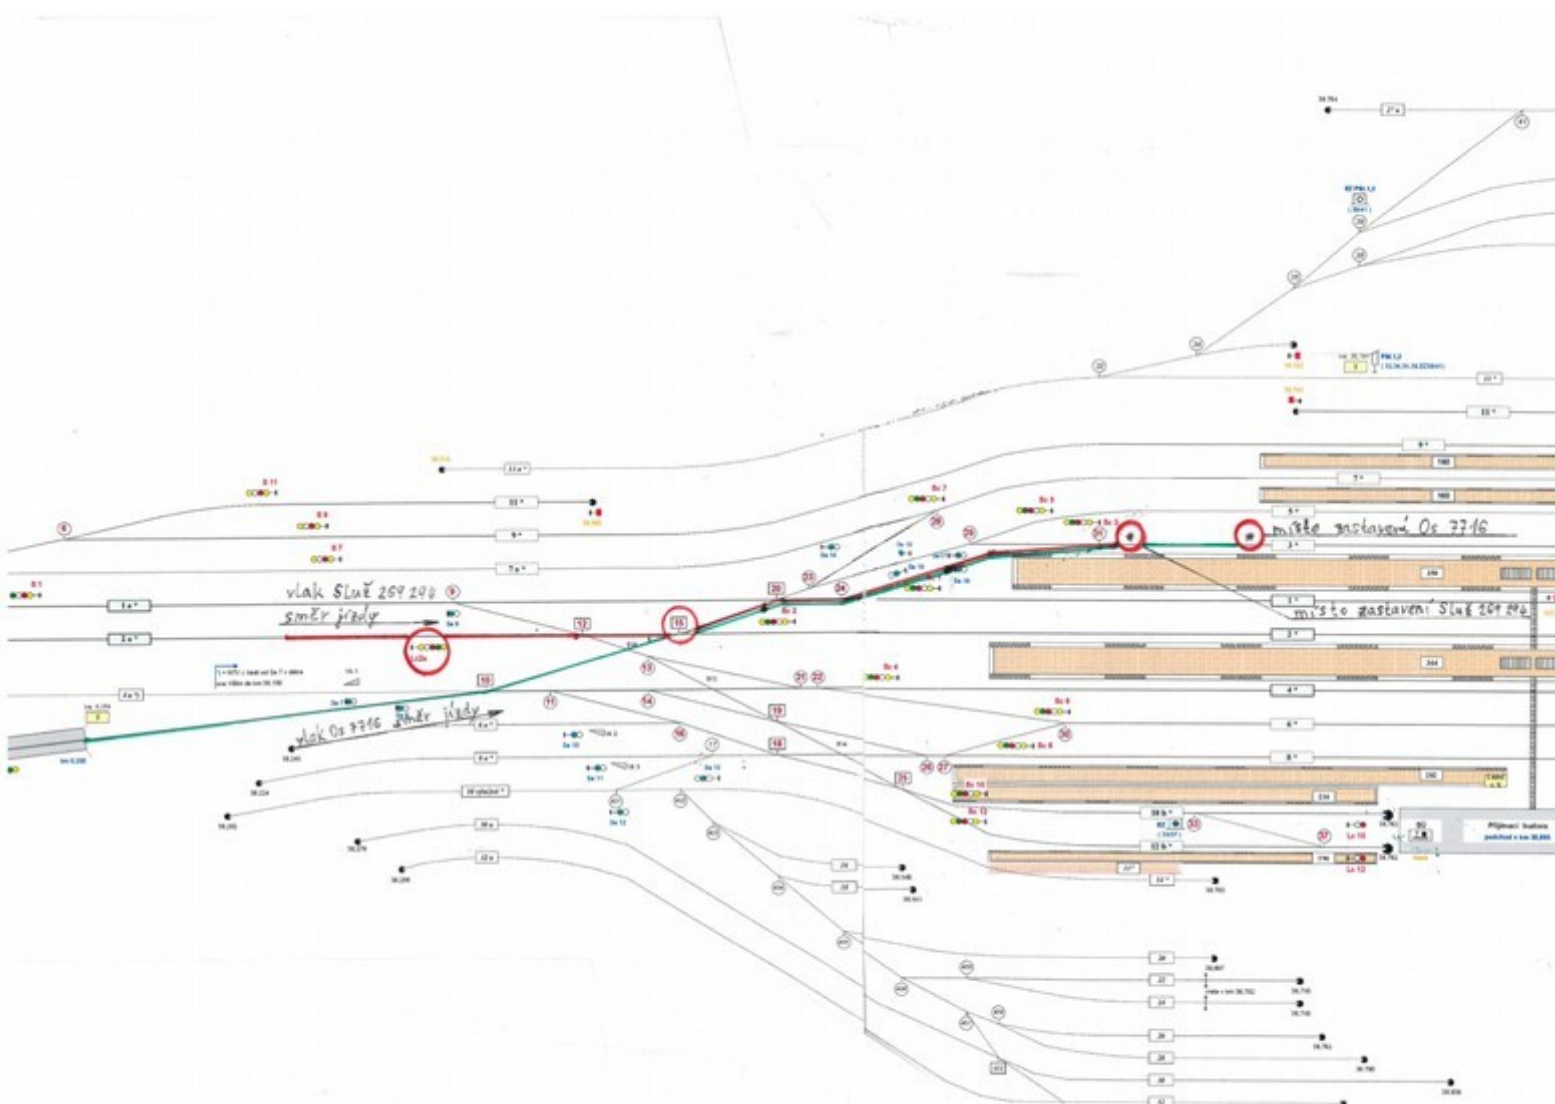
Obr. č. 3 : Situační plán kolejí s vyznačením směru jízdy a místa zastavení vlaků Os 7716 a Služ 269294
