The Rail Safety Inspection Office

Závěrečná zpráva o výsledcích šetření mimořádné události

Nedovolená jízda vlaku Mn 81300 za hlavní (odjezdové) návěstidlo S90P
v železniční stanici Bludov s následným vykolejením hnacího drážního vozidla

Unauthorized movement of the freight train No. 81300 behind the main
(departure) signal device S90P with the consequent derailment of the
locomotive at Bludov station

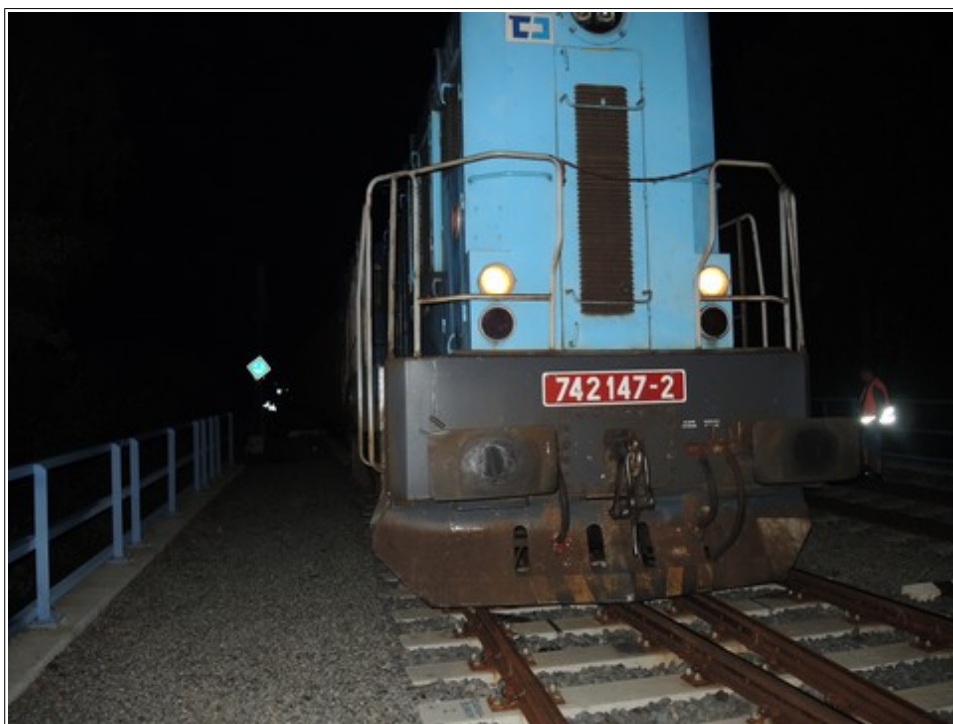
Obr. č. 1: Pohled na přední čelo vlaku Mn 81300 po vzniku MU.

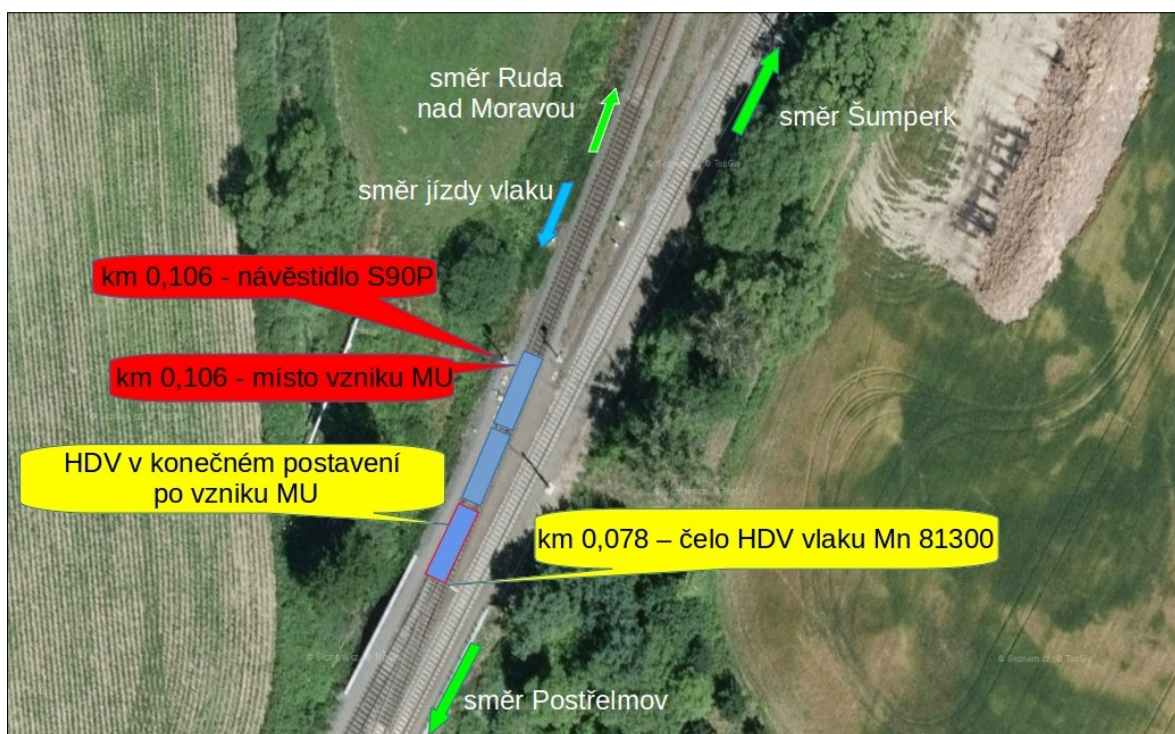
Dne 31. 8. 2017 vlak Mn 81300, při jízdě po SK č. 90 žst. Bludov, nezastavil před hlavním (odjezdovým) návěstidlem S90P, které návěstí „Stůj“ jízdu vlaku zakazovalo, pokračoval v další jízdě až na výhybku č. 2, kde HDV vlaku vykolejilo oběma nápravami zadního podvozku.

Obr. č. 2: Schéma místa vzniku MU.

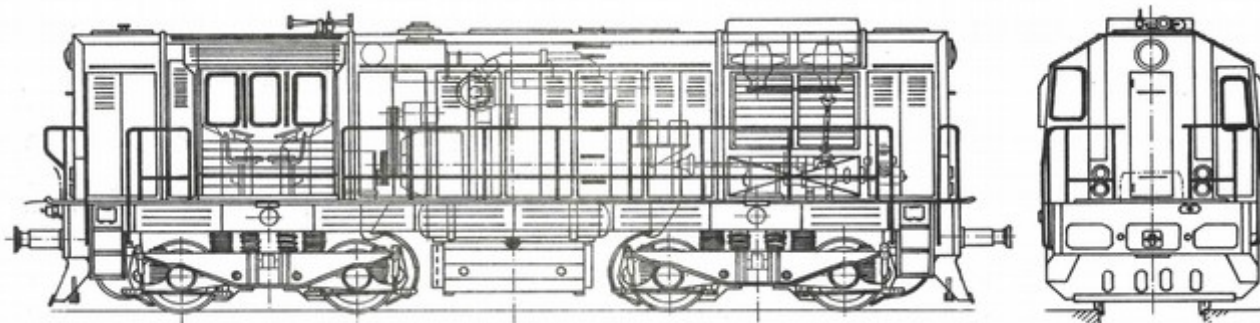
Výhled z kabiny strojvedoucího je limitován parametry představků, které omezují strojvedoucího v nerušeném přehlédnutí levé strany tratě (koleje) bezprostředně před HDV, a to zejména při jízdě v levostranném oblouku vpřed dlouhým představkem. Strojvedoucí pak občas při pozorování trati a návěstí přecházejí od aktivního stanoviště strojvedoucího na opačnou stranu kabiny a situaci před HDV pozorují výhledem z levé strany kabiny. Uvedené nemá, při důsledném dodržování právních předpisů a pravidel

Vzhledem k jízdě HDV 742.147-2 vlaku Mn 81300, řízeným z hlavního (pravého) stanoviště strojvedoucího, vpřed dlouhým představkem a směrovým poměrům (pravostrannému oblouku) SK č. 90 žst. Bludov, nemělo konstrukční uspořádání HDV a s tím související výhled z kabiny strojvedoucího žádnou souvislost se vznikem předmětné MU.

Obr. č. 3: Schématický náčrt HDV řady 742.

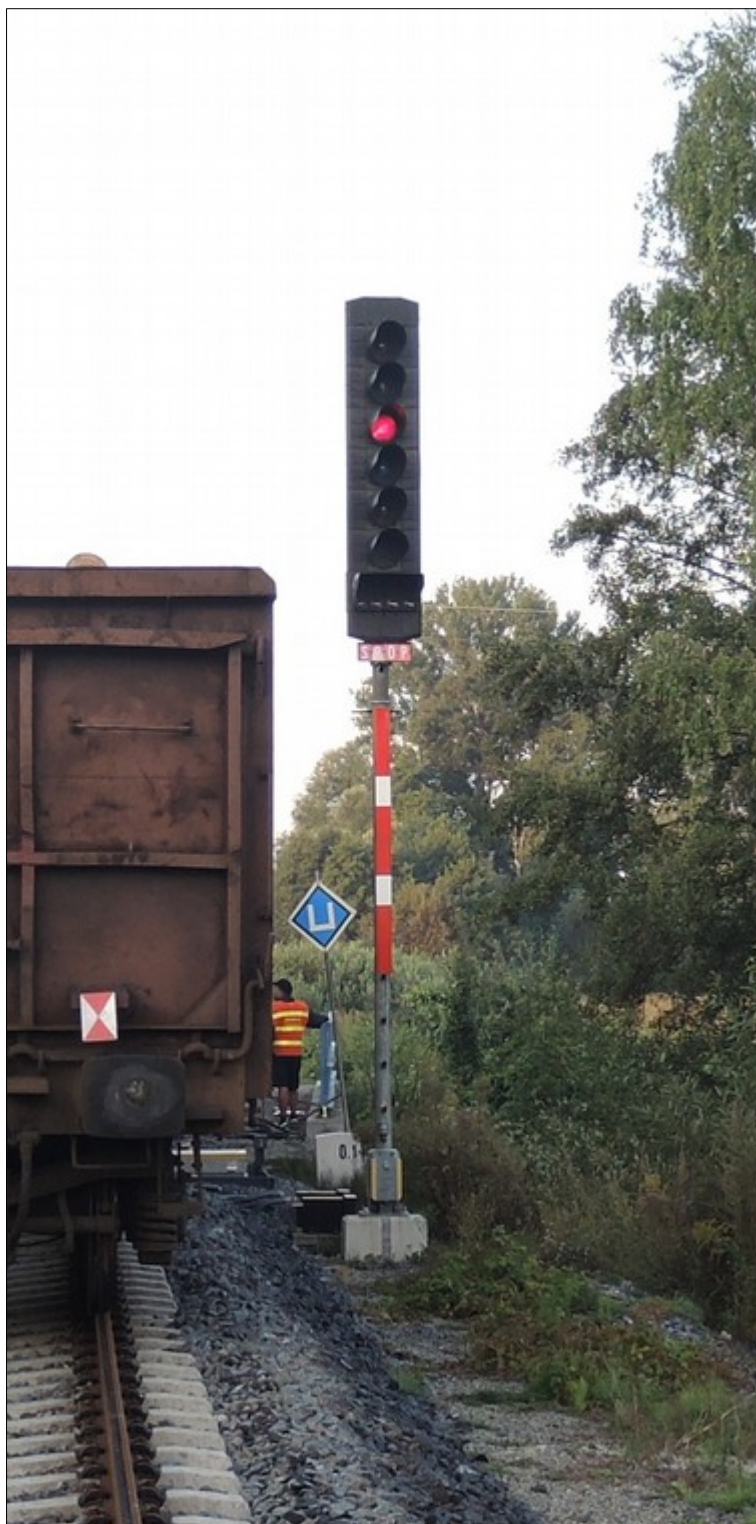
Hlavní (odjezdové) návěstidlo S90P, typu AŽD 71, bylo svým provedením návěstidlem jednostranným, stožárovým, se šesti návěstními svítilnami a dvěma světelnými vodorovnými pruhy. Návěstidlo bylo umístěno vpravo SK č. 90 tak, že jeho návěsti byly v souladu s § 7 odst. 1 vyhlášky č. 173/1995 Sb. viditelné ze stanoviště strojvedoucího vedoucího drážního vozidla jedoucího nejvyšší dovolenou rychlostí $75 \text{ km}\cdot\text{h}^{-1}$ po dobu 12 s, a to ze vzdálenosti 250 m (u výjezdu z lesního porostu).

Obr. č. 4: Návěstidlo S90P vpravo u SK č. 90 a část návěstního TDV vlaku Mn 81300.

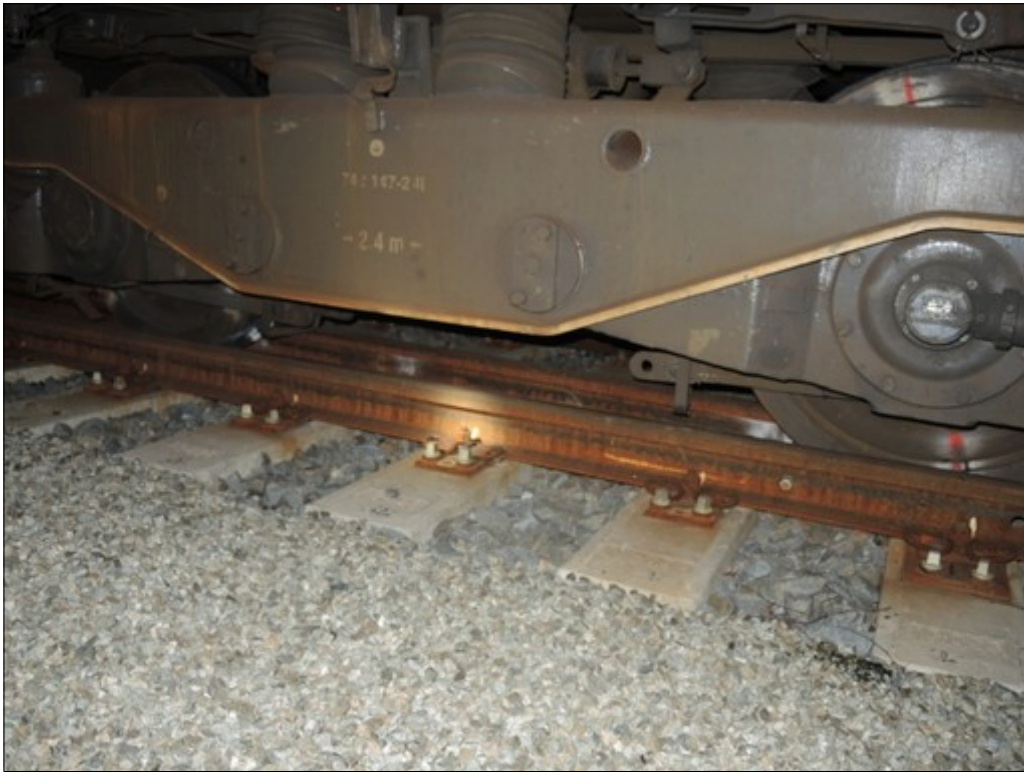
- při MU vykolejilo HDV 742.147-2 oběma nápravami zadního podvozku. V konečném postavení po MU se HDV nacházelo ve střední části výhybky č. 2:
 - koly předního podvozku v odbočném směru výhybky směřující na kusou SK č. 90a, kdy levá kola stála na temeni hlavy levé kolejnice, pravá kola stála na temeni hlavy pravé kolejnice, ve střední části odbočného směru výhybky č. 2;

- vykolejenými koly zadního podvozku tak, že levá kola stála ve štěrkovém loži a na pražcích mezi levou kolejnicí v přímém směru a levou kolejnicí v odbočném směru výhybky č. 2 a pravá kola stála ve štěrkovém loži a na pražcích mezi pravou kolejnicí v přímém směru a pravou kolejnicí v odbočném směru výhybky č. 2;

Obr. č. 5: Vykolejený podvozek HDV vlaku Mn 81300 v konečném postavení po MU.

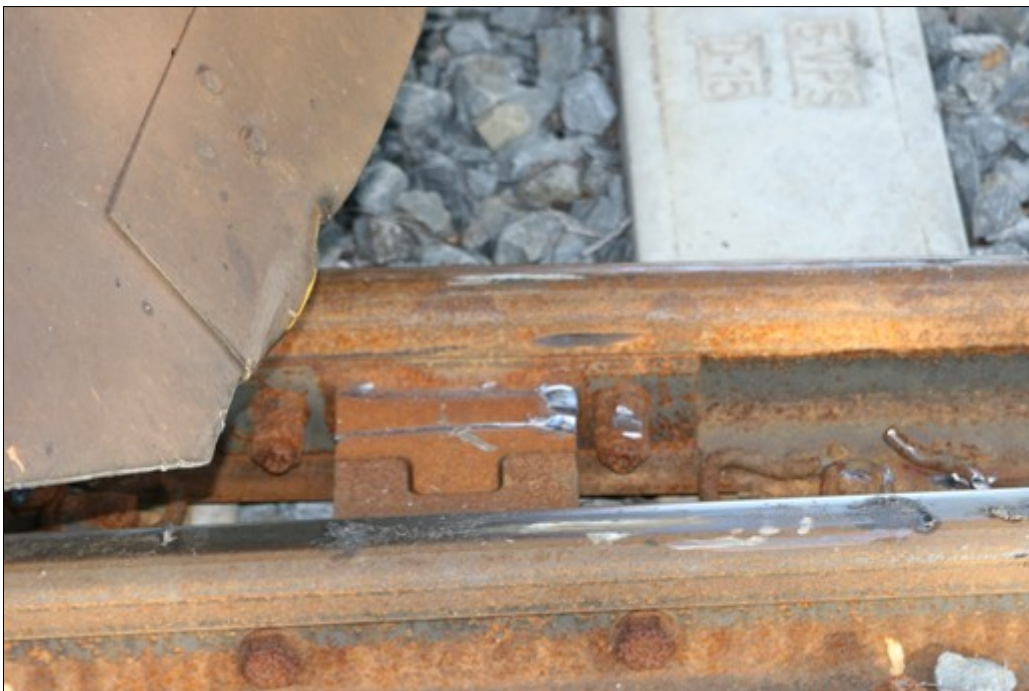
- bod „0“, tj. 1. stopa po vykolejení, a to propadu (sjetí) levého kola třetí a čtvrté nápravy z temene levé (přímé) opornice, se nacházel v km 0,093, což je 13 m za úrovní hlavního (odjezdového) návěstidla S90P žst. Bludov, a 8,6 m za hroty jazyků výhybky č. 2, odkud zanechaly okolky stopy na jazykových opěrkách a drobném kolejivu až do místa zastavení po MU;

- 1. stopa po vykolejení, a to sjetí pravého kola třetí a čtvrté nápravy z temene pravé (ohnuté) opornice výhybky, se nacházela v km 0,091, což je 15 m za úroveň hlavního (odjezdového) návěstidla S90P žst. Bludov a 10,6 m za hroty jazyků výhybky č. 2;

Obr. č. 6: Stopy po vykolejení HDV na zámku proti putování jazyka výhybky č. 2.
