The Rail Safety Inspection Office

Srážka vlaku Ex (SC) 516 s posunovým dílem v železniční stanici Bohumín

Accident and incident investigation report

Collision of the express train No. 516 with the shunting operation at Bohumín station

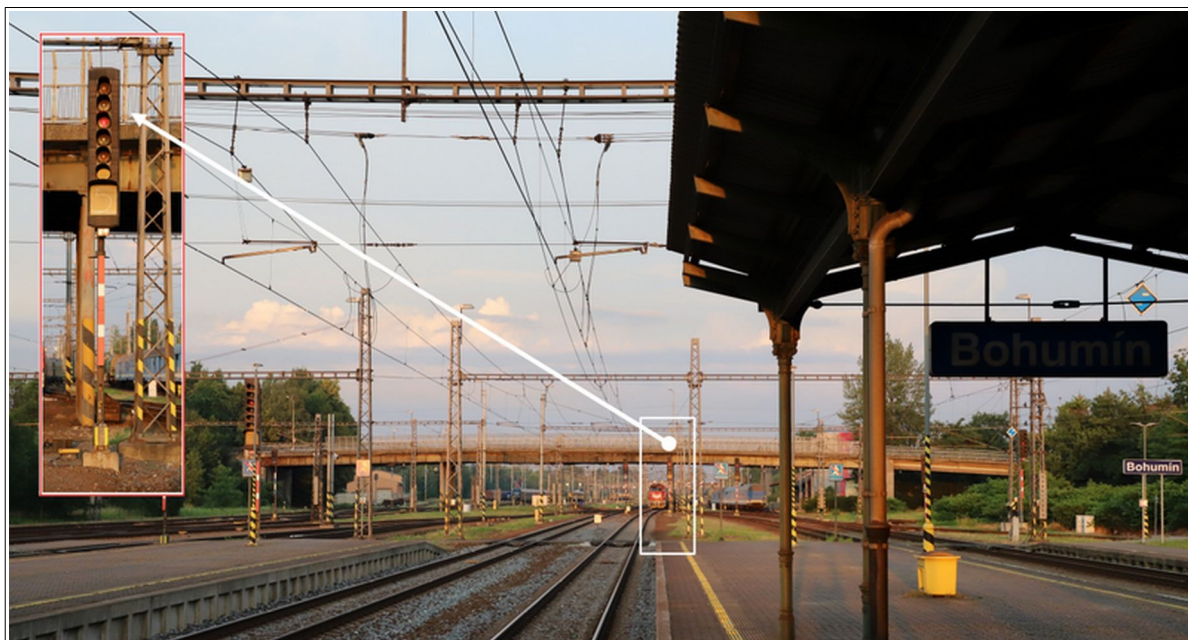
- odjezdové návěstidlo L2 (jednostranné, stožárové), umístěné v km 275,613 vpravo přímo u SK č. 2, bylo typu AŽD 70 s pěti návěstními svítilnami a indikátorem (pozice šesté návěstní svítilny umístěné bezprostředně nad indikátorem byla zaslepena), označené červeným označovacím štítkem s bílým nápisem „L2“ a označovacím pásem s červenými a bílými pruhy, které byly kratší délky než červené. Konstrukce a umístění návěstidla zaručovaly předepsanou viditelnost a čitelnost návěstí – odjezdové návěstidlo L2 a jím návěstěné návěstí byly ze SK č. 2 viditelné na vzdálenost více než 400 m, tzn. také z místa uvedení vlaku Ex 516 do pohybu (viz níže), resp. konce tohoto vlaku. V době odjezdu vlaku Ex 516 nebyla viditelnost negativně ovlivněna paprsky vycházejícího slunce (viz Obr. č. 1) ani jinými vnějšími faktory. V době ohledání místa MU svítilo pouze červené návěstní světlo, tzn. návěstidlo návěstilo návěst „Stůj“. Naměřená hodnota napětí na žárovce červeného návěstního světla odjezdového návěstidla L2 činila 10,25 V, tzn. svou hodnotou vyhověla vnitřním předpisem SŽDC T121 stanovené toleranci 10,2 V až 11,2 V. Návěstní svítilny byly pokryty běžnou vrstvou provozního prachu, která neměla negativní vliv na viditelnost a čitelnost návěstí;

Obr. č. 1: Viditelnost v čase vzniku MU – snímek, pořízený dne 28. 6. 2022 za stejných světelných podmínek dokládá, že poloha slunce a směr slunečního světla (svitu) neměly na viditelnost odjezdového návěstidla L2 a rozpoznatelnost (nezaměnitelnost vnímání) jím návěstěné návěstí „Stůj“ negativní vliv.

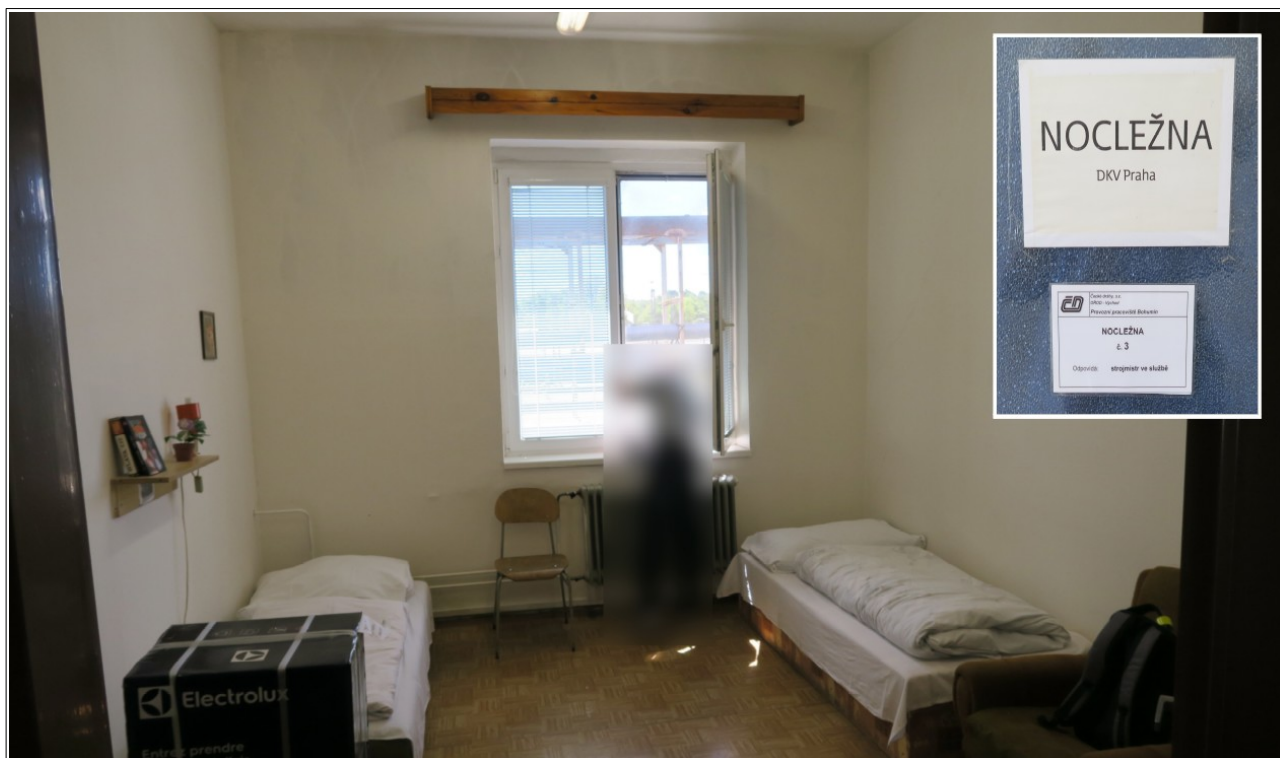
Vnější plášť budovy „Stará správkárna“ tvořily pálené cihly bez jakékoliv tepelné izolace. Pokoj č. 3 byl vybaven dvěma čistě povlečenými jednolůžkovými postelemi, stolem s židlí, křeslem, funkční lednicí, rychlovarnou konvicí a prostorem pro odložení osobních věcí. Inventář pokoje měl již na první pohled „nejlepší léta za sebou“. Okno pokoje, opatřené sítí proti hmyzu, bylo orientováno na jihovýchod do kolejiště PP Bohumín a obvodu osobní nádraží žst. Bohumín. Železniční provoz měl negativní vliv na úroveň hluku v místnosti, a to zejména v době jejího větrání. Pro snížení teploty vzduchu v pokoji bylo okno ještě před příchodem strojvedoucích ponecháno otevřené, protože místnost nebyla vybavena klimatizační jednotkou.

Obr. č. 3: Zařízení pokoje č. 3 v objektu „Stará správkárna“ PP Bohumín, tj. prostor určený pro tzv. pevný odpočinek (spojující 2 směny) strojvedoucího vlaku Ex 516

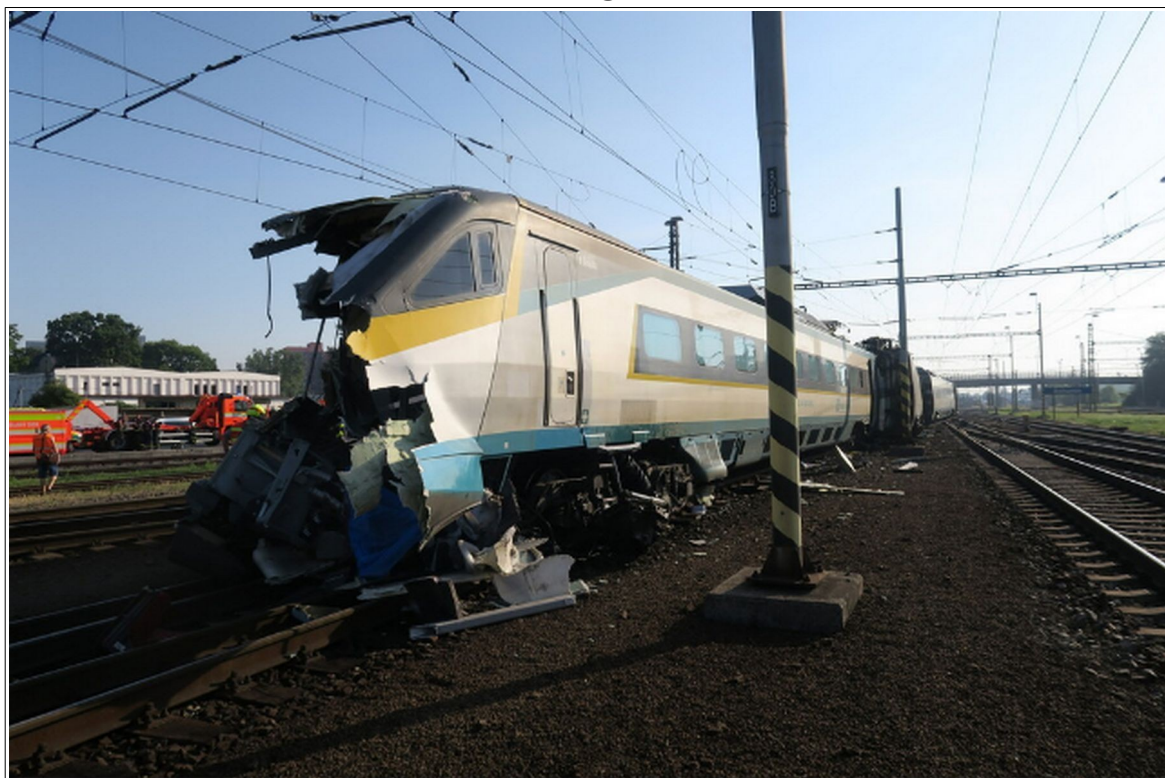
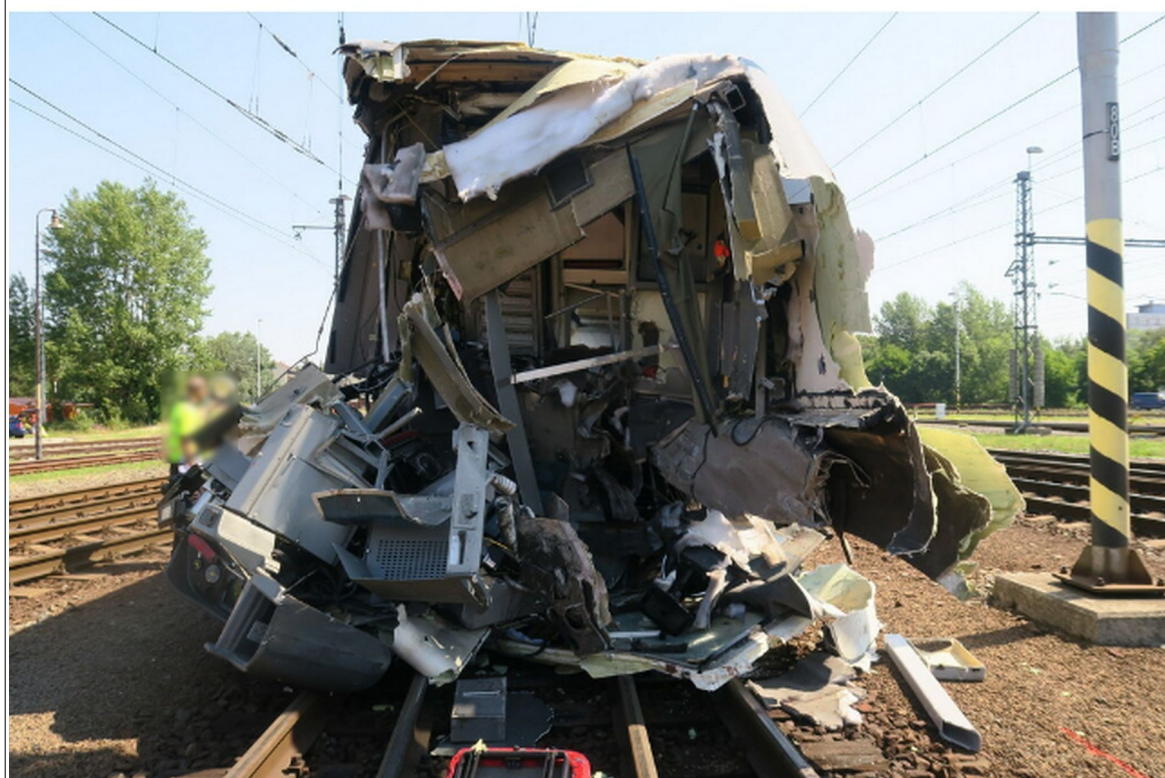
- zadní podvozek (podvozek „b“) se nacházel v nevykolejeném stavu, stál na koleji mezi výhybkami č. 57 a 501,
 - následkem MU byla poškozena jeho vozová skříň, kdy přední čelo („A“) bylo totálně destruováno, tj. automatické spřáhlo, veškerá zařízení umístěná na čele DV, kabina strojvedoucího až po chodbičku za kabinou strojvedoucího, přístrojové skříně vč. v nich umístěných zařízení a elektrických obvodů. Ovládací pult stanoviště strojvedoucího byl vlivem nárazu utržen a otočen o cca 90° směrem do kolejiště, kdy ovladač průběžné samočinné tlakové brzdy byl v jízdni poloze (rukojeť brzdiče byla ulomena), přepínač VZ se nacházel v poloze „Provoz“, klíč řízení zasunutý v panelu ovládacího pultu, přepínač naklápění v poloze „Vypnuto“, přepínač kompresorů v poloze „Vypnuto“, přepínač statických měničů pomocných pohonů v poloze „Zapnuto“, přepínač obvodu ovladačů v poloze „ON“, zobrazovač provozních stavů vypnutý. Zobrazovací jednotka vozidlové RDST MESA 26 (výrobce Funkwerk Kölleda) byla funkční a indikovala aktuální čas, traťový rádiový systém – základní rádiové spojení „GSM-R CZ“ a číslo vlaku „00516“ a neindikovala nápis „STOP“, tzn. použití povelu G-STOP. Manometry indikace tlaku vzduchu v potrubí průběžné samočinné tlakové brzdy (dále jen hlavní potrubí) a v brzdových válcích předního podvozku zobrazovaly tlak 0 bar, manometr hlavního vzduchojemu byl vypadlý z panelu manometrů – po MU nebyl nalezen. V oddíle pro cestující byla v pravé bočnici ve směru jízdy vlaku rozbita skleněná výplň 5. bočního okna u sedadla č. 51, přičemž z poškození lze prokazatelně vyvodit, že k rozbití došlo bezpečnostním kladívkem pro nouzové rozbití oken zevnitř DV některým z cestujících ve snaze opustit vlak. V oblasti zadního čela („B“) podlehl destrukci, resp. deformaci mezivozové spřáhlo, vč. deformační zóny a prostoru kolem skříně spřáhla, přechodový (mezivozový) měch spojující 1. a 2. DV jednotky, mezivozové pneumatické a elektrické propoje a podlaha

Obr. č. 4, 5: Srážkou s posunovým dílem ČDC zničené a vykolejené hlavové DV 681.006-3 vlaku Ex 516 v konečném postavení po MU

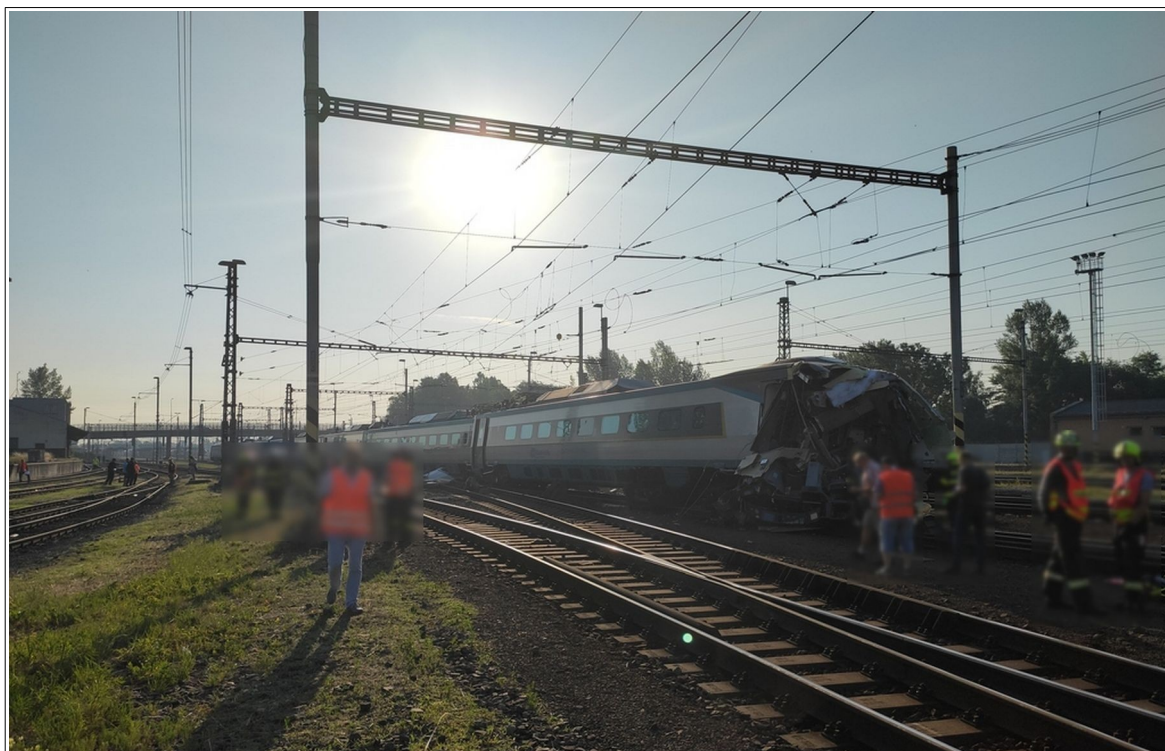
Obr. č. 6: Celkový pohled na vlak Ex 516 po MU. Ze snímku je dobře patrné, že poloha slunce a směr slunečního světla (svitu) neměly při jízdě ve směru Bohumín → Ostrava hl. n. na strojedoucího vlaku Ex 516 negativní vliv na pozorování trati a vnímání návěstí.

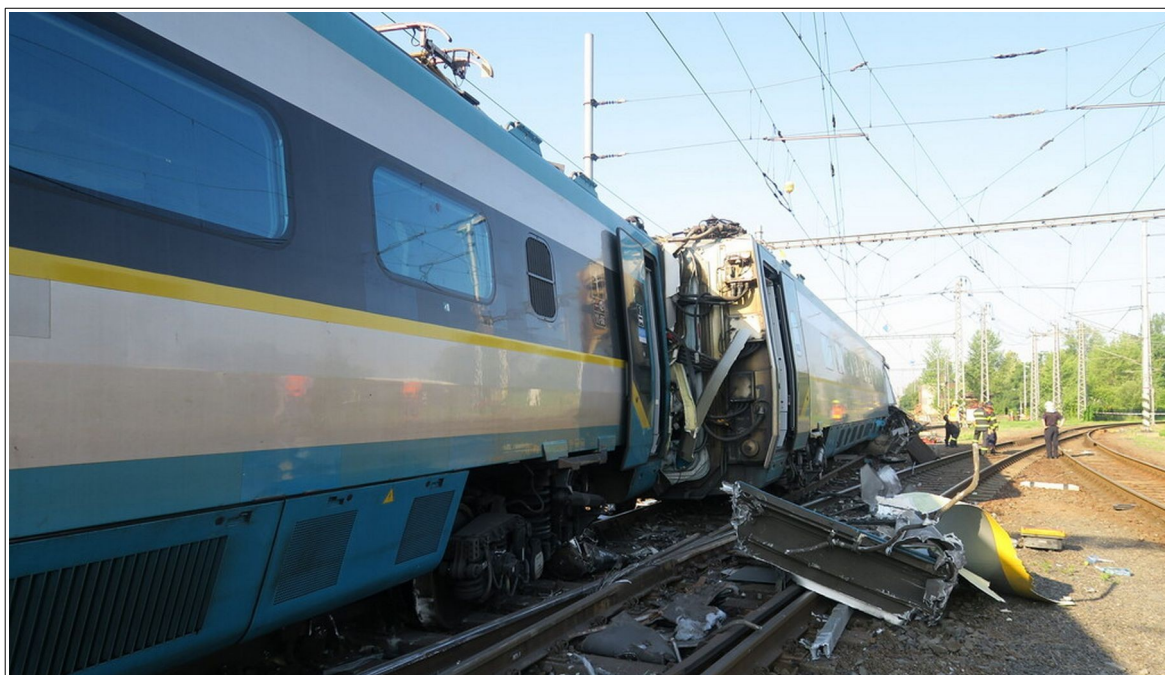
- vložené DV CZ-ČD 93 54 6 081 006-9 (dále jen 081.006-9) stálo vykolejené na výhybce č. 57 oběma podvozky:
 - přední podvozek ve směru jízdy vlaku (podvozek „b“) byl vykolejený v oblasti srdcovky oběma nápravami vlevo, kdy pravé kolo 1. nápravy se nacházelo na levém kolejnicovém pásu za přídržnicí a pravé kolo 2. nápravy v prostoru mezi srdcovkou a levou přídržnicí výhybky. Levá kola obou náprav se nacházela vně výhybky č. 57 mezi jejím levým kolejnicovým pásem a pravým kolejnicovým pásem výhybky č. 56 nacházející se v sousední SK,
 - zadní podvozek ve směru jízdy vlaku (podvozek „a“) byl rovněž vykolejený. Stál ve výměnové části výhybky oběma nápravami vpravo, kdy pravá kola se nacházela vně výhybky vedle kolejnicového pásu opornice a levá kola mezi jazyky výhybky.

Na vloženém DV 081.006-9 byla poškozena jeho vozová skříň, a to zejména v oblasti předního čela („B“), kde následkem srážky s HDV 742.254-6 podlehl destrukci, resp. deformaci mezivozové spřáhlo, vč. deformační zóny a prostoru kolem skříně spřáhla, přechodový (mezivozový) měch spojující 2. a 3. DV jednotky, mezivozové pneumatikové a elektrické propoje a prostor schůdků nástupních dveří. Vlivem jízdy ve vykolejeném stavu byly poškozeny oba podvozky a všechna dvojkolí DV;

Obr. č. 7: Vykolejená DV (081.006-9 a 681.006-3) vlaku Ex 516

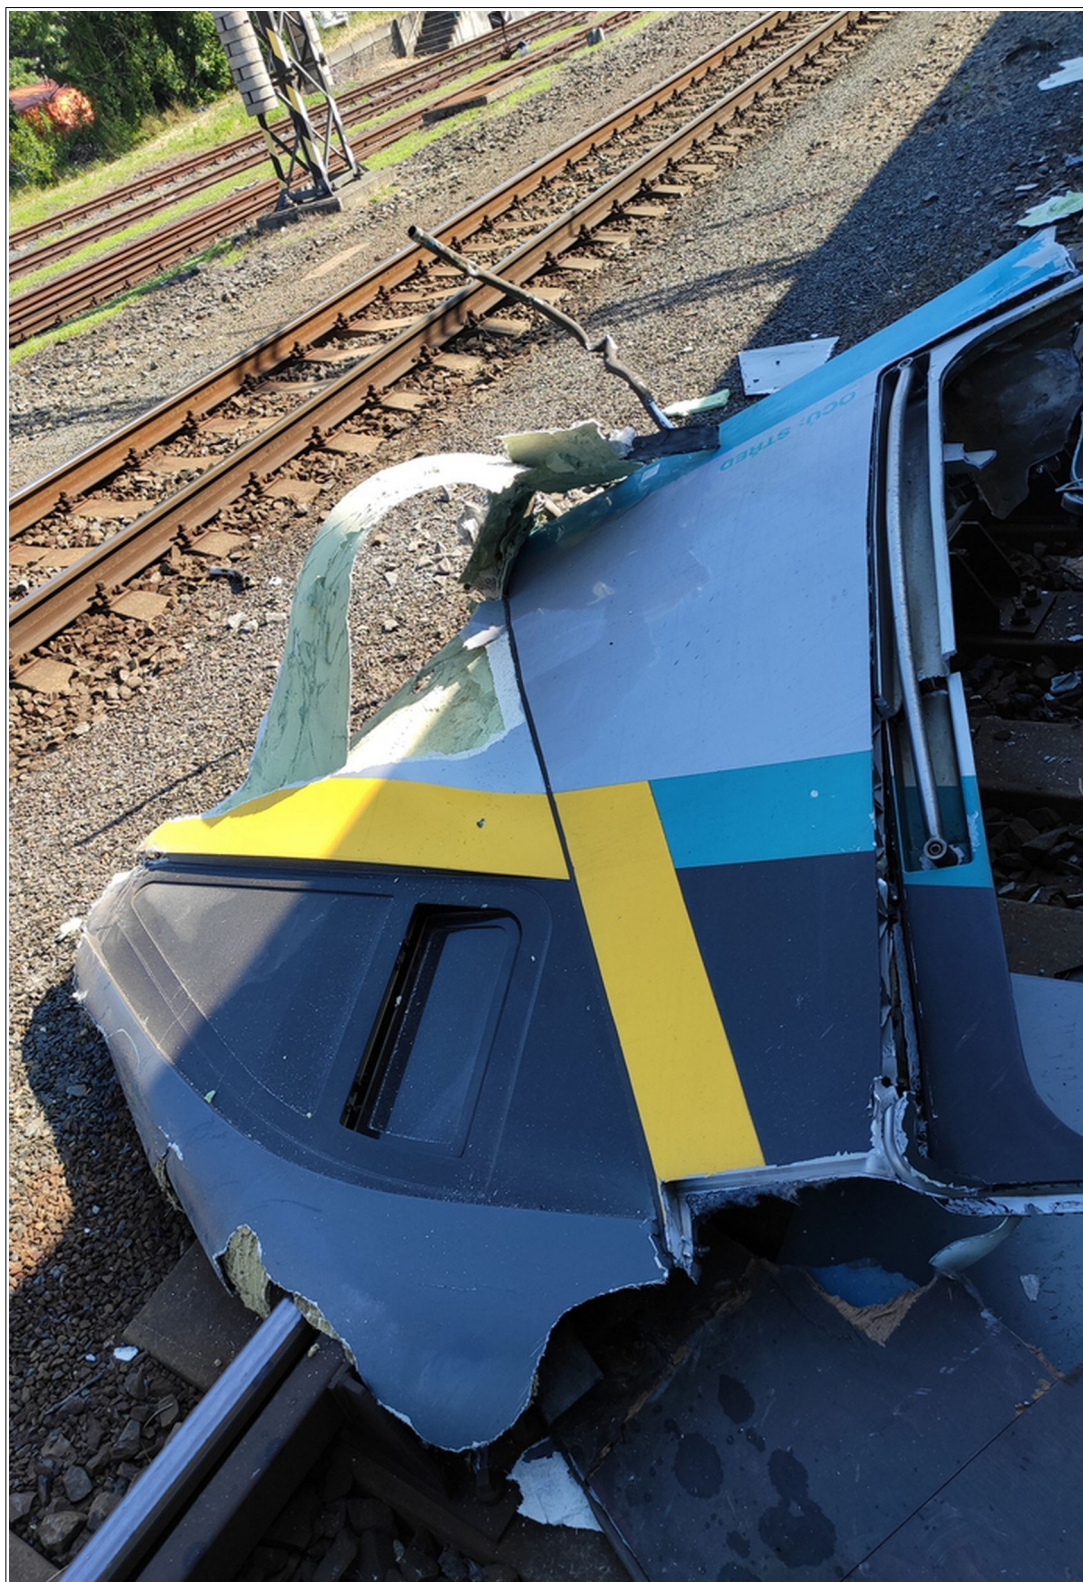
- jednotlivé komponenty pojezdů a vozových skříní obou poškozených DV vlaku Ex 516 se nacházely v kolejišti od km 275,456, tzn. za místem srážky vlaku Ex 516 s posunovým dílem ČDC, uvnitř i vně pojížděných SK, resp. výhybek, kdy v km 275,420 u trakční podpěry č. 78 se nacházela odtržená pravá část vozové skříně (skořepiny) s bočním výhledovým okénkem kabiny strojvedoucího hlavového DV 681.006-3 a také pravé dveře nouzového východu;

Obr. č. 8: Utržená část pravé skořepiny kabiny strojvedoucího a pravé bočnice hlavového DV 681.006-3 vlaku Ex 516, jež se nacházela v odbočné větvi výhybky č. 57

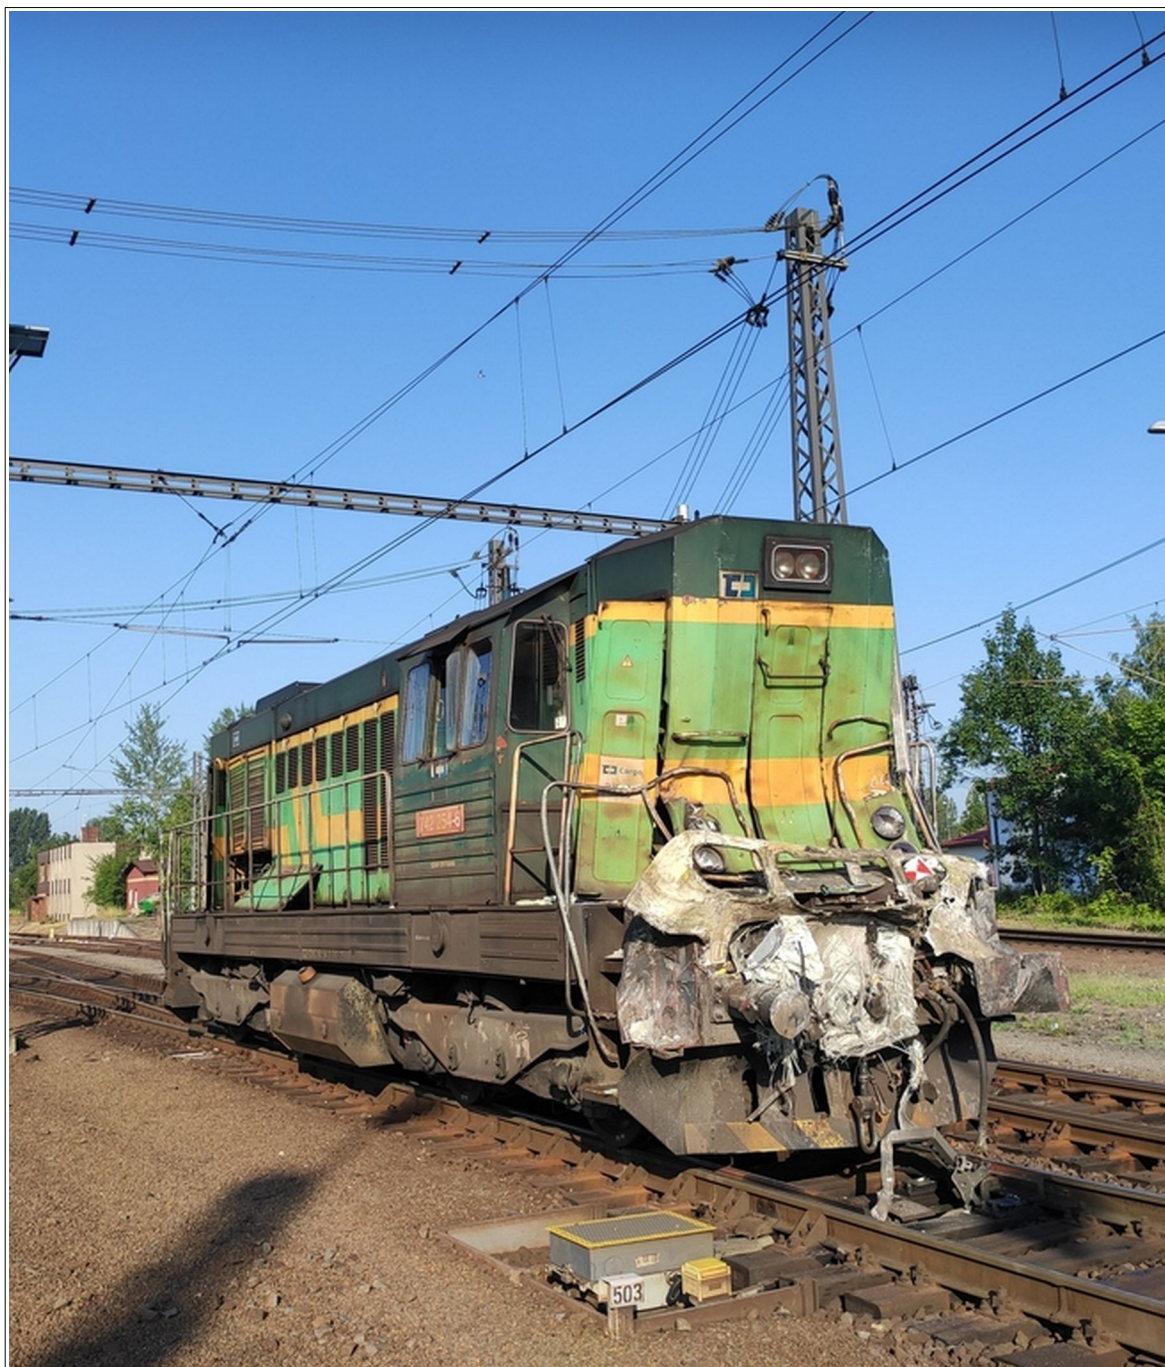
- následkem nárazu HDV 681.006-3, tj. vlaku Ex 516, byla zjištěna poškození:
 - lokomotivní skříně, a to:
 - na straně krátkého představku:
 - destrukce zadní kapoty lokomotivní skříně, kdy nebylo možné otevřít křídlové dveře umožňující přístup k bateriím nacházejícím se uvnitř představku,

- destrukce ochozu (pochozí lávky) nad čelníkem, zábradlí na ochozu a spojovacího můstku;
- táhlového a narážecího ústrojí, kdy byly zničeny oba nárazníky a poškozen táhlový hák a třmen šroubovky,

Obr. č. 9: Posunový díl ČDC tvořený samostatně jedoucím HDV 742.254-6 v konečném postavení po srážce s vlakem Ex 516. Na poškozeném čelníku se nacházely kompozitové části předního čela hlavového DV 681.006-3 vlaku Ex 516.
