Závěrečná zpráva o výsledcích šetření mimořádné události

Vykolejení dvou tažených drážních vozidel za jízdy posunového dílu v železniční stanici Bohumín (obvod Bohumín-Vrbice)

Accident and incident investigation report

Derailment of two rolling stocks of the shunting operation at Bohumín station (Bohumín-Vrbice district)

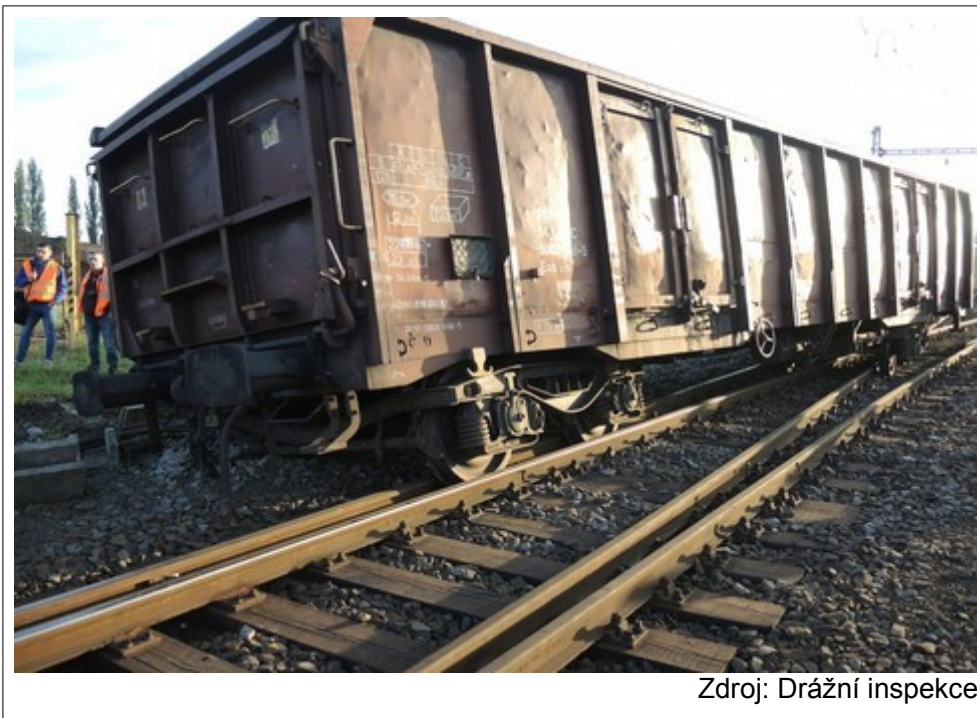
- ztráta svislé kolové síly levého kola 1. nápravy, ve směru jízdy vlaku, předního podvozku taženého drážního vozidla CZ-ČDC 31 54 5958 849-9 Eas^{107.13} v důsledku nerovnoměrně naloženého nákladu a závad v geometrických parametrech koleje ve výhybce č. 606 železniční stanice Bohumín (obvod Bohumín-Vrbice).

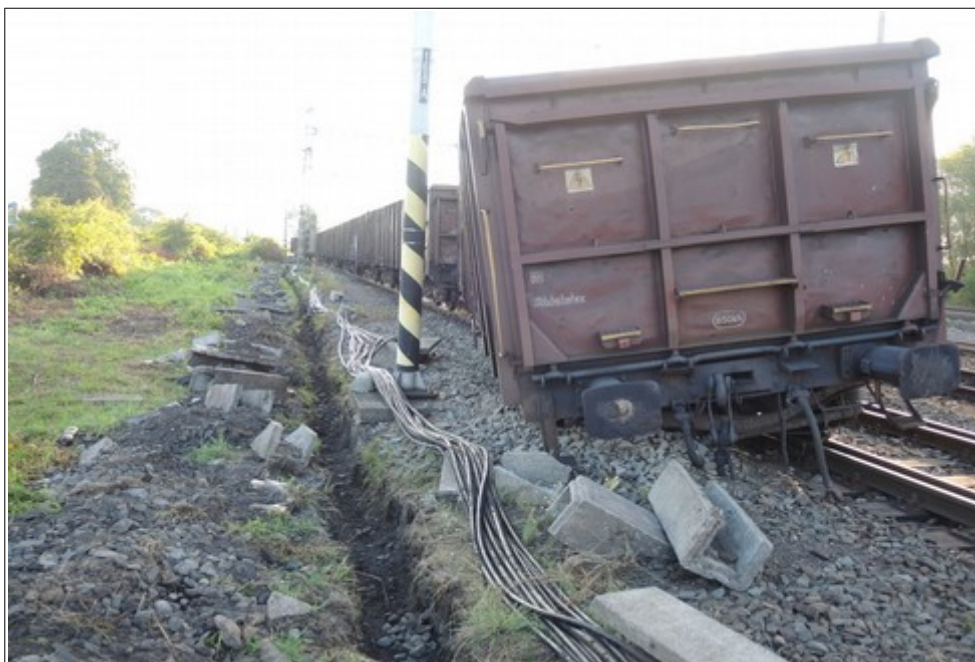
Obr. č. 1: Celkový pohled na druhé vykolejené TDV řazené jako 35. TDV za HDV.

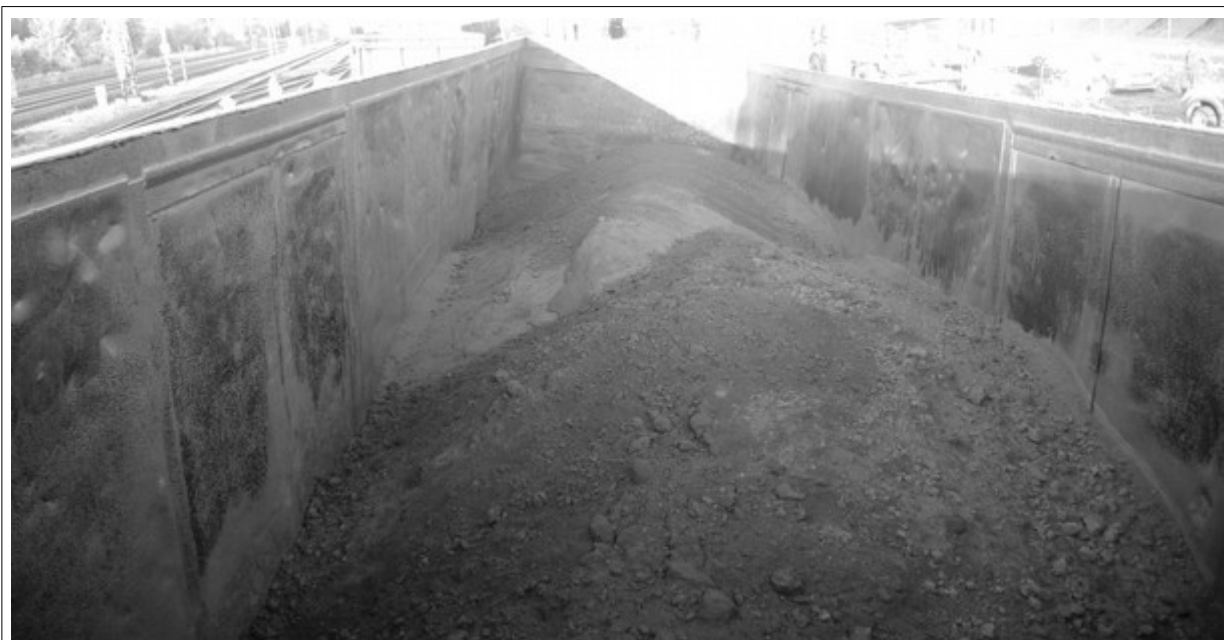
Ložený substrát byl v TDV jednostranně naložen – větší podíl nákladu přiléhá k pravé bočnici vozové skříňe (ve směru jízdy), přičemž část substrátu se následkem pohybu TDV ve vykolejeném stavu (otřesy) přesypala k levé bočnici vozové skříňe;

Obr. č. 3: Celkový pohled na ložnou plochu druhého vykolejeného TDV, řazeného jako 35. TDV za HDV.

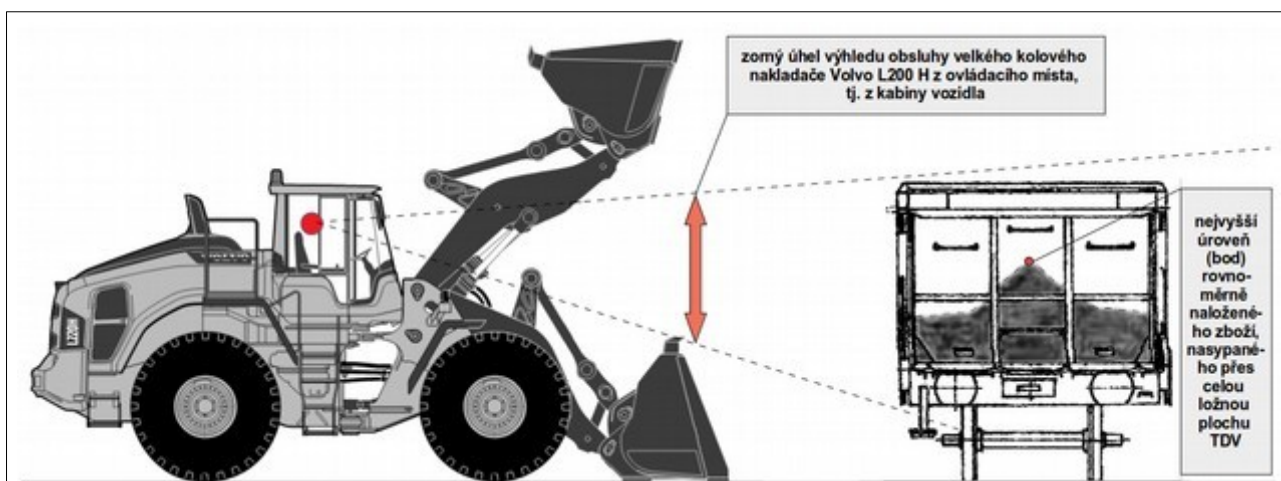
„AGROSTOP Małaszewicze“ pro nákladku přistavena dle předávkového listu. Po převzetí TDV zaměstnancem vlečky proběhlo před zahájením nákladky zboží převážení TDV v prázdném stavu. Následně byla prováděna nákladka sypkého substrátu, realizovaná velkými kolovými nakladači Volvo L220 H, které disponují lopatou (lžící) o objemu 5 m³. Náklad měl být obsluhou velkého kolového nakladače Volvo L220 H do TDV naložen tak, aby byl na ložné ploše TDV rovnoměrně rozložen a TDV nebylo přetíženo. Za splnění tohoto požadavku odpovídala obsluha (řidič) velkého kolového nakladače Volvo L220 H, které však **konstrukce použitého nakládacího prostředku a k nakládce použitého TDV neumožňovala při nakládce a ani po jejím ukončení kontrolu správného (rovnoměrného) rozložení nákladu – práškového koncentráту železné rudy, a to ani jeho vizuálním přehlédnutím** (viz obr. č. 6).

Obr. č. 6: Ilustrace znázorňující nemožnost vizuálního přehlédnutí (kontroly) nákladu naloženého do vysokostěnného TDV osobou provádějící nákladku substrátu z obslužného místa v kabině kolového nakladače.

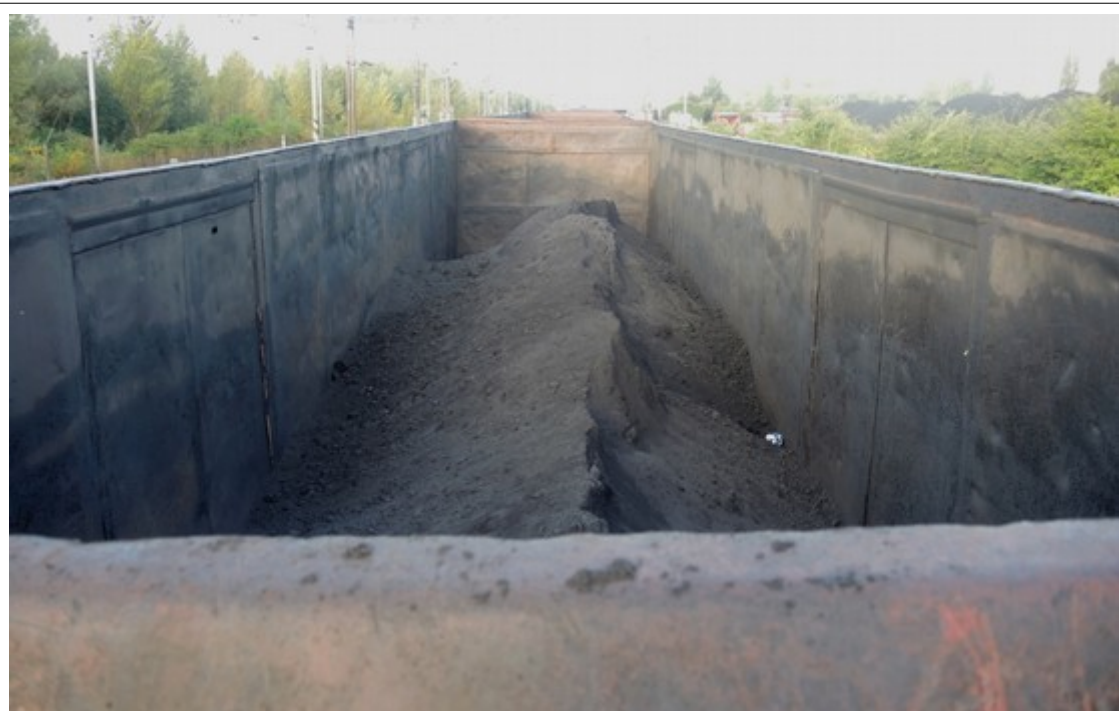
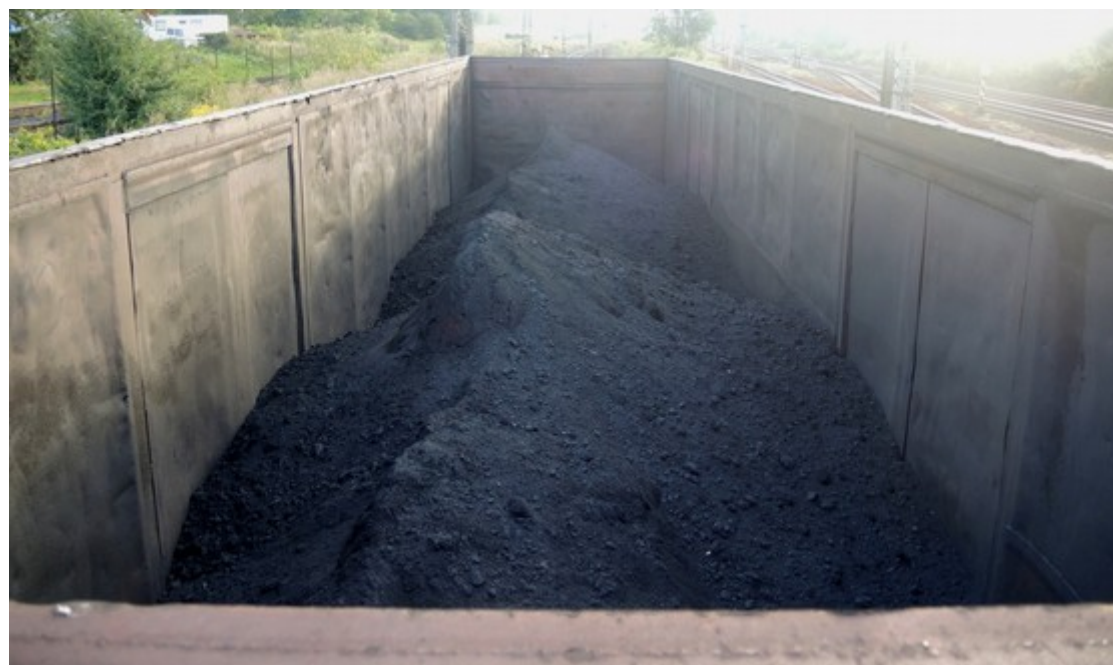
Obr. č. 7, 8: Příklad nerovnoměrného rozložení práškového koncentráту železné rudy na ložných plochách vysokostěnných TDV 31 54 5949 664-4 řady Eas^{107.11} (snímek pořízený ve směru jízdy taženého posunového dílu) a 31 54 5968 296-1 řady Eas^{107.5} (snímek pořízený proti směru jízdy taženého posunového dílu), zařazených jako 41. a 42. TDV za HDV. **Všechna ostatní TDV byla přepravovaným zbožím naložena obdobně.**
