Závěrečná zpráva o výsledcích šetření mimořádné události

Srážka posunujícího hnacího drážního vozidla s odstaveným hnacím drážním vozidlem v železniční stanici Bohumín, obvod Bohumín-Vrbice

Accident and incident investigation report

Collision of the shunting operation with the standing locomotive at Bohumín station, Bohumín-Vrbice district

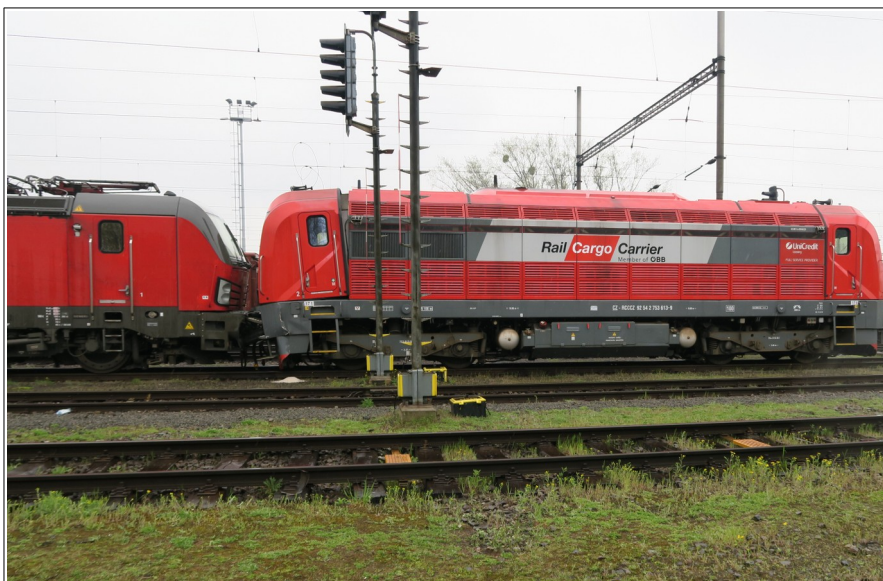
Popis události: srážka posunového dílu, tvořeného samostatně jedoucím hnacím drážním vozidlem, s odstaveným hnacím drážním vozidlem.

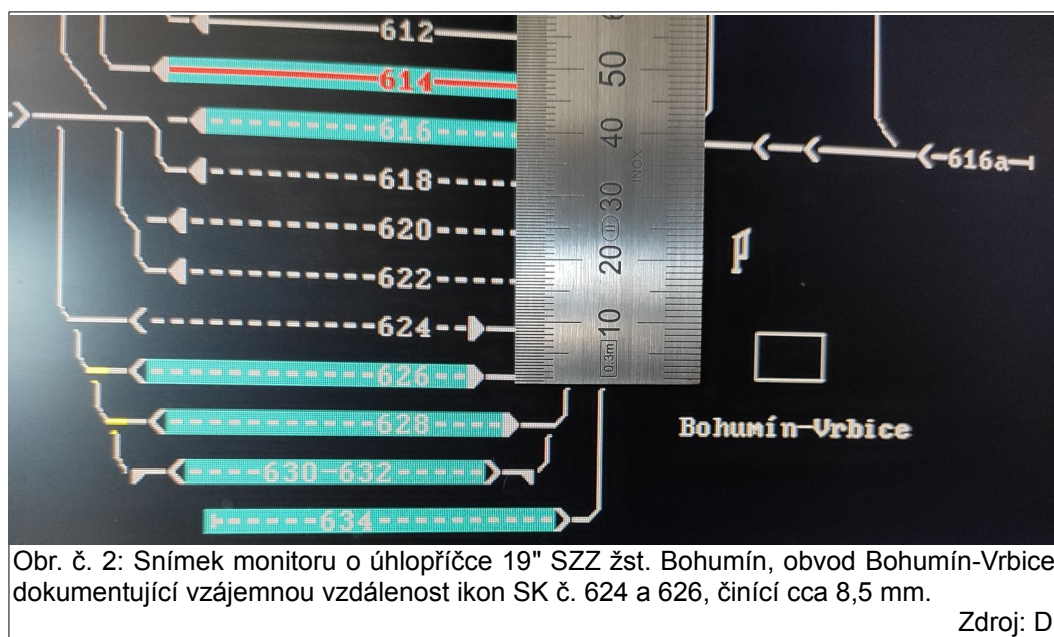
Obr. č. 2: Snímek monitoru o úhlopříčce 19" SZZ žst. Bohumín, obvod Bohumín-Vrbice, dokumentující vzájemnou vzdálenost ikon SK č. 624 a 626, činící cca 8,5 mm.

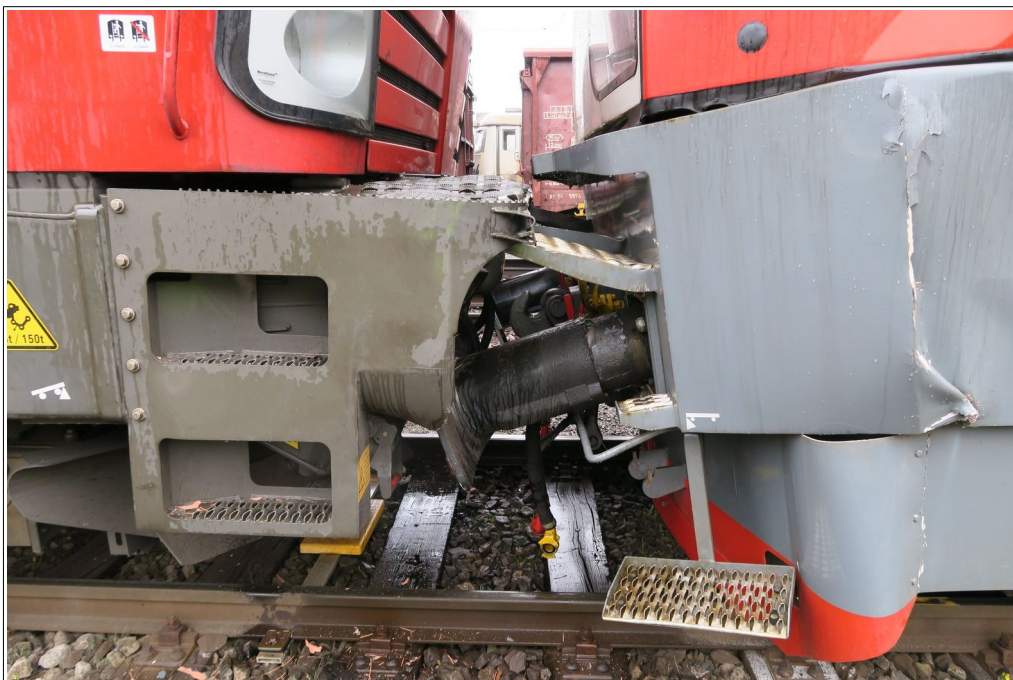
- následkem MU byly poškozeny obě deformační zóny na HDV 1293.184-8 na straně kabiny strojvedoucího č. 1, kdy oba nárazníky byly vtlačeny dovnitř a poškozeny. Talíř levého nárazníku (ve směru jízdy posunového dílu) byl oddělen od pouzdra (trubky) nárazníku a skloněn směrem k zemi pod úhlem cca 45°. Talíř byl v kontaktu s horní hranou talíře levého (skloněného) nárazníku HDV 753.613-9. Talíř pravého nárazníku byl ve své spodní části v kontaktu s horní hranou talíře pravého (skloněného) nárazníku HDV 753.613-9.

Obr. č. 3: Pohled na poškozená čela obou HDV následkem MU.

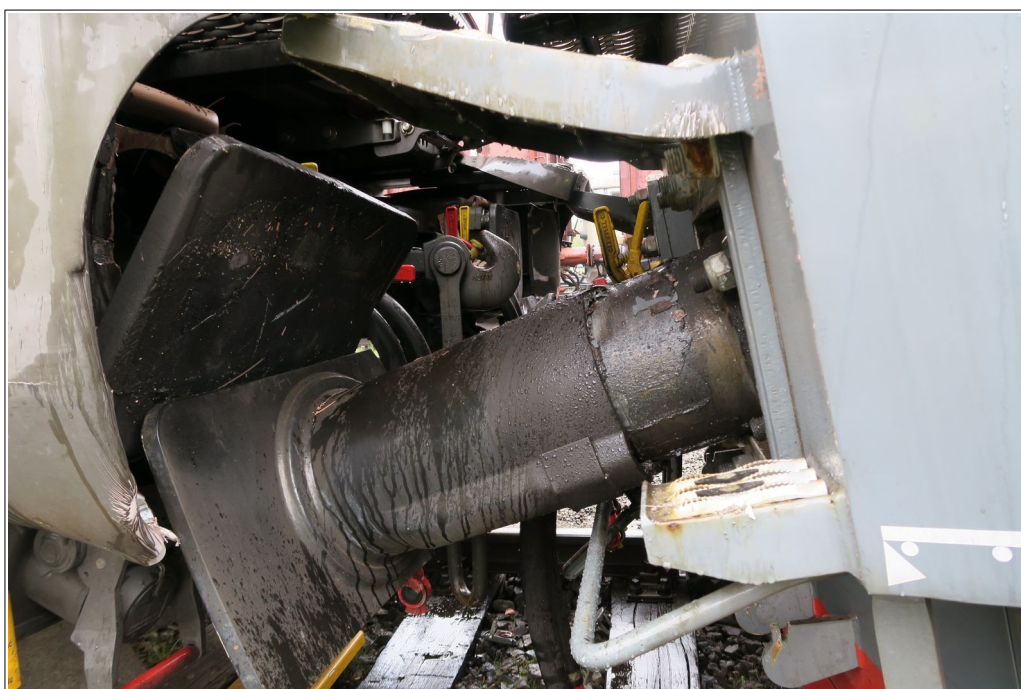
Obr. č. 4: Detailní pohled na poškozená narážecí ústrojí obou HDV následkem MU.
