## **Závěrečná zpráva o výsledcích šetření mimořádné události**

Vypadnutí vlakvedoucího ze dveří služebního oddílu motorového vozu za jízdy vlaku Os 11451 v železniční stanici Boří les

## **Accident and incident investigation report**

A falling out of a conductor from the outside door of service compartment of diesel railcar of the regional passenger train No. 11451 at Boří les station

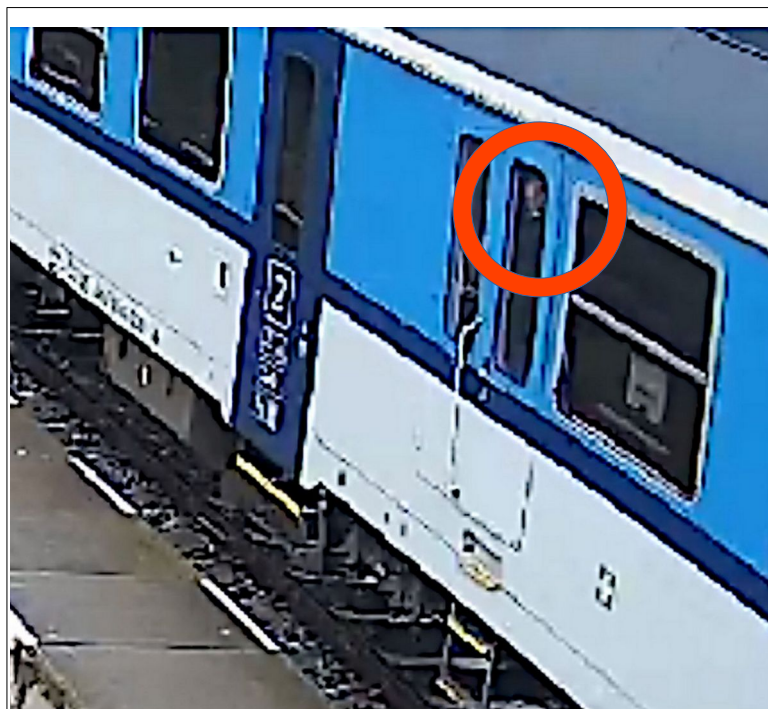
Obr. č. 2: Viditelná postava ve dveřích služebního oddílu při průjezdu vlaku Os 11451 žst. Boří les před vznikem MU (výřez ze záznamu kamery K2) Zdroj: SŽ

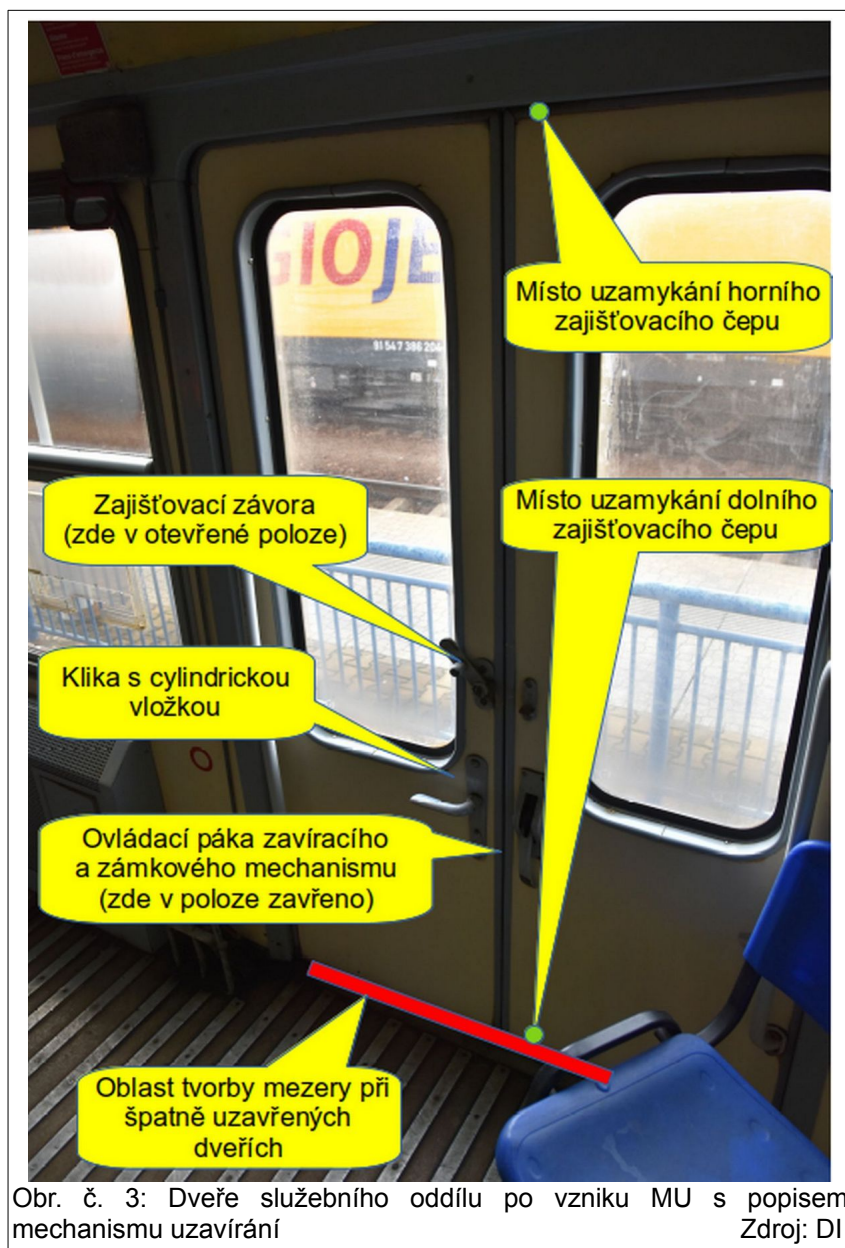
- při zavření dveří a pozici zavírací páky rozvorového zámku zavřeno se při tlaku na dveře z vnější strany dveře v některých případech otevrou, v některých zůstanou zavřeny.

Vzhledem k tomu, že tyto dveře neprošly rekonstrukcí při vzniku řady 854, mívá zajišťovací a zavírací mechanismus již značné vůle a nese stopy opotřebení. Jak bylo konstatováno ve znaleckém posudku PČR, seřízení rozvorového zámku není možné. Proto se zajišťovací čepy vysouvaly na různou velikost (0 – 25 mm). Hodnota vysunutí se na každých dveřích u různých HDV řady 854 v provozu lišila (viz kap. 4.2.4 ZZ).

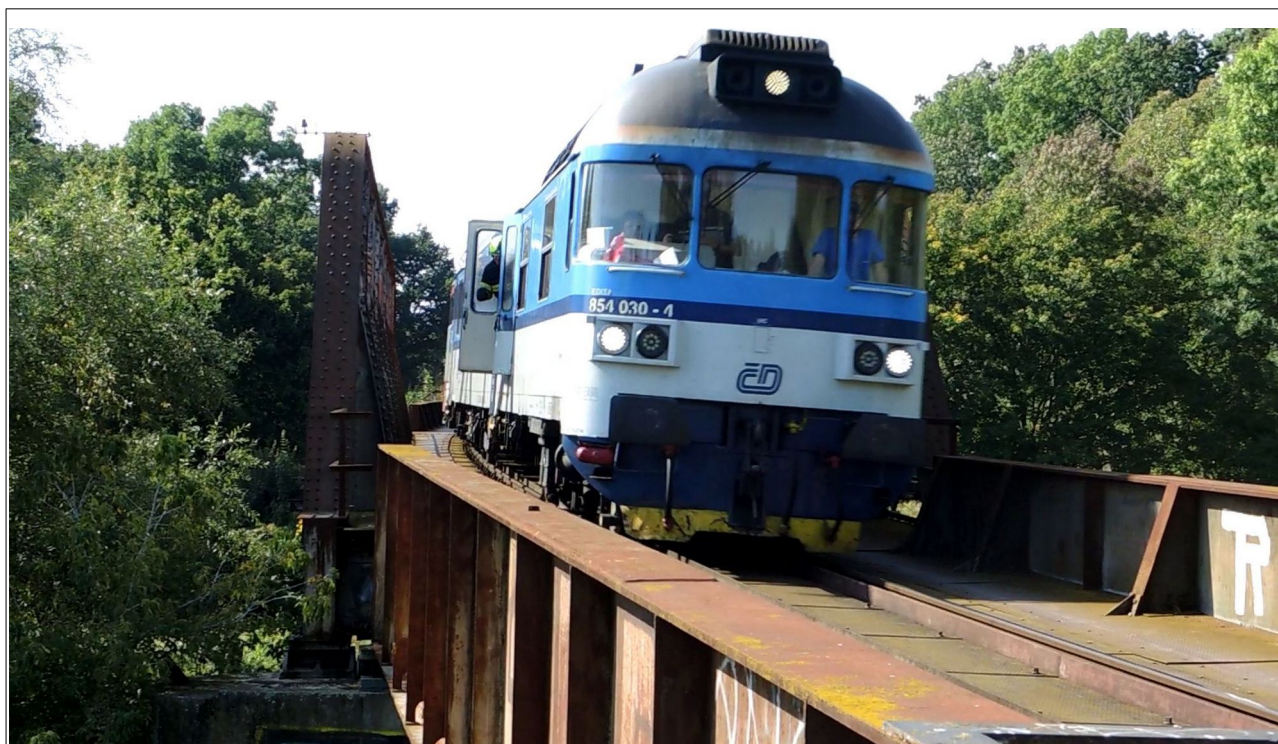
Při druhé jízdě byl nasimulován stav, kdy dveře nebyly řádně uzavřeny, avšak jevíly se jako správně uzavřené (podrobnosti viz níže). V místě MU figurant vstal ze židle a opřel se ve stoje tělem o tyto dveře, přičemž došlo k jejich otevření. Levé křídlo se vlivem proudění vzduchu plně neotevřelo, bylo v otevřené poloze přidržováno figurantem, pravé křídlo bylo maximálně otevřeno. Vlivem proudícího vzduchu mělo levé křídlo tendenci se ihned uzavřít.

Při třetí jízdě byly dveře ve stejném stavu jako při předchozí jízdě s tím, že figurant v místě MU stál u dveří v mírném podřepu a opřel se o tyto dveře. Rovněž při této jízdě došlo k jejich otevření. Chování dveří po otevření bylo obdobné jako při předchozí jízdě, tedy levé křídlo se ihned uzavřelo a pravé křídlo se maximálně otevřelo. Po tomto ověřovacím pokusu byly vnější dveře služebního oddílu DI znovu zapečetěny do provedení ohledání PČR k provedení znaleckého posudku. Dopravce ČD rovněž zajistil oboje dveře do služebního oddílu z vnější strany řetězem se zámkem.

Obr. č. 4: Ověřovací pokus za jízdy v místě MU

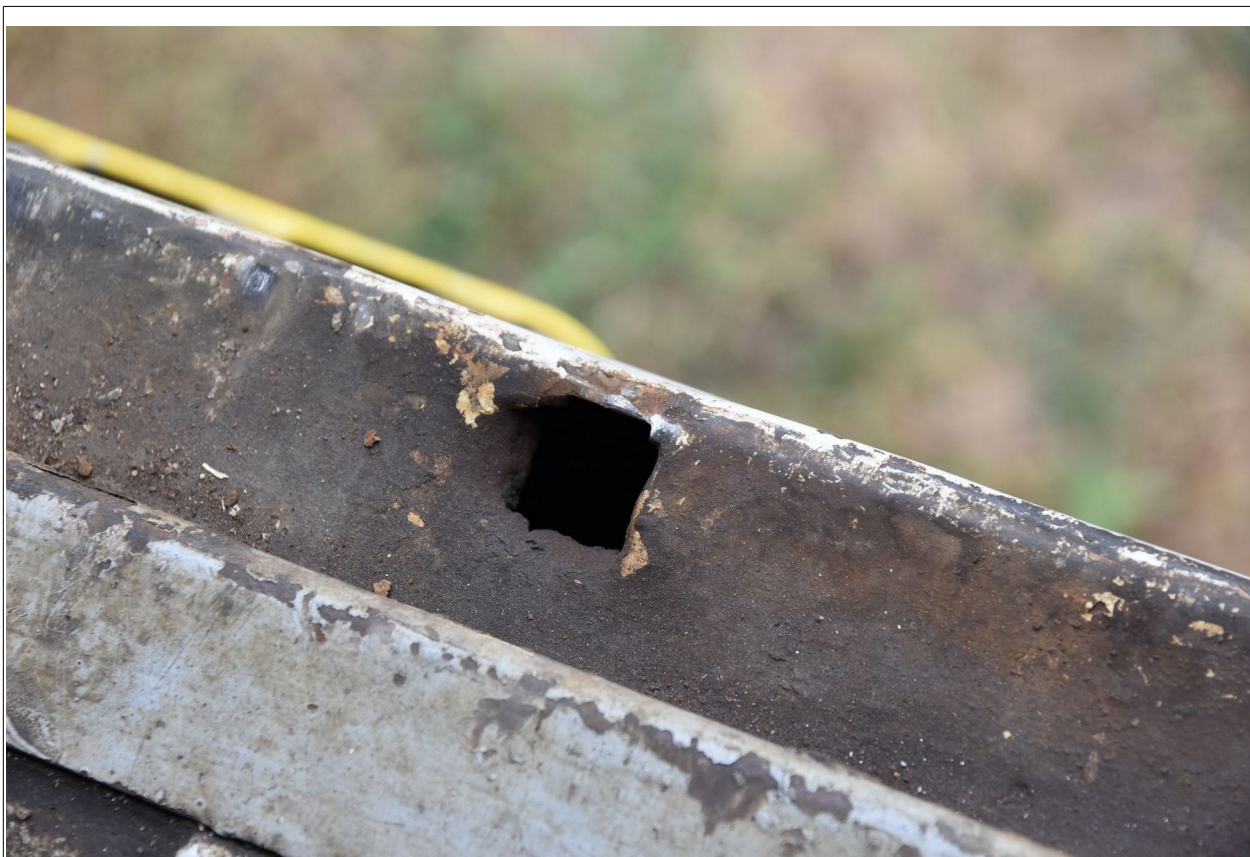
i výše, vnitřní mechanismus není seřiditelný. Dopravce rovněž uvedl, že „V technických podmínkách TP 04/04 E 45/68 ze dne 23. 09. 1968 není žádný speciální údržbový požadavek předmětných dveří“. Tyto podmínky byly stanoveny původním výrobcem vozidla řad M296.2 a M296.1 Československých drah (bývalé řady 852 a 853 ČD), a to Vagónkou Studénka.

Obr. č. 5: Stav dolního otvoru pro čep v rámu pravých dveří HDV 854.030-4

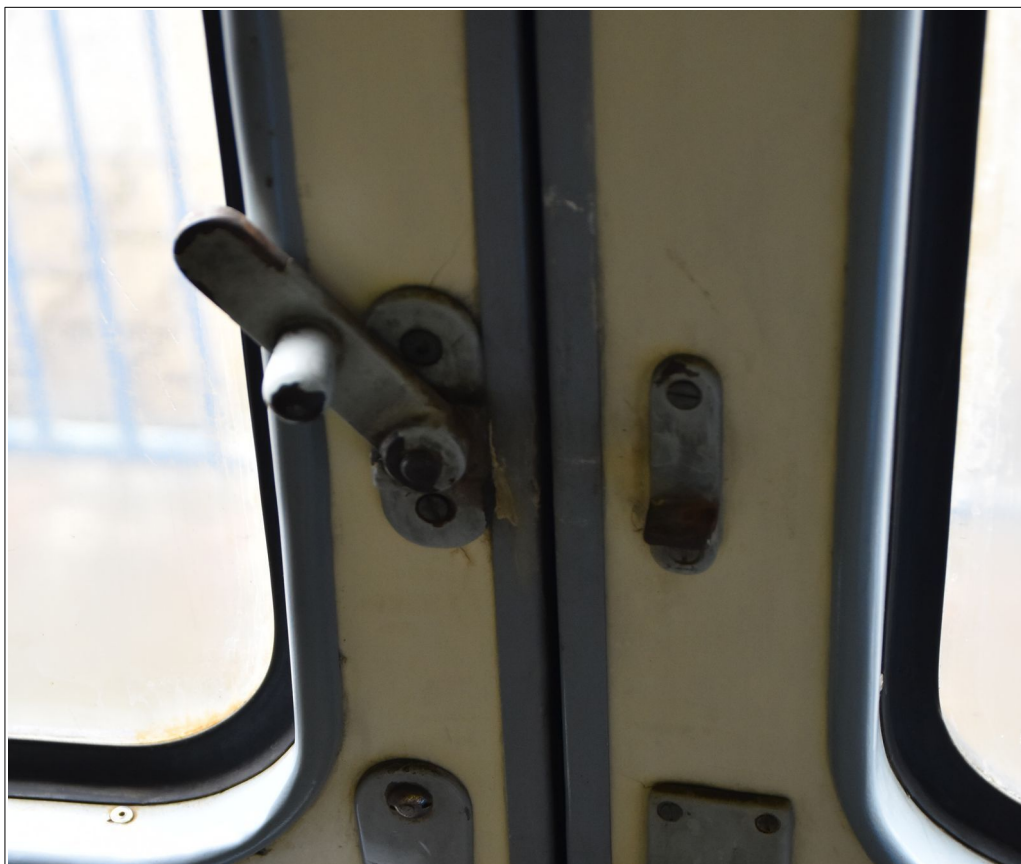
Obr. č. 7: Původní zajišťovací závora služebních dveří

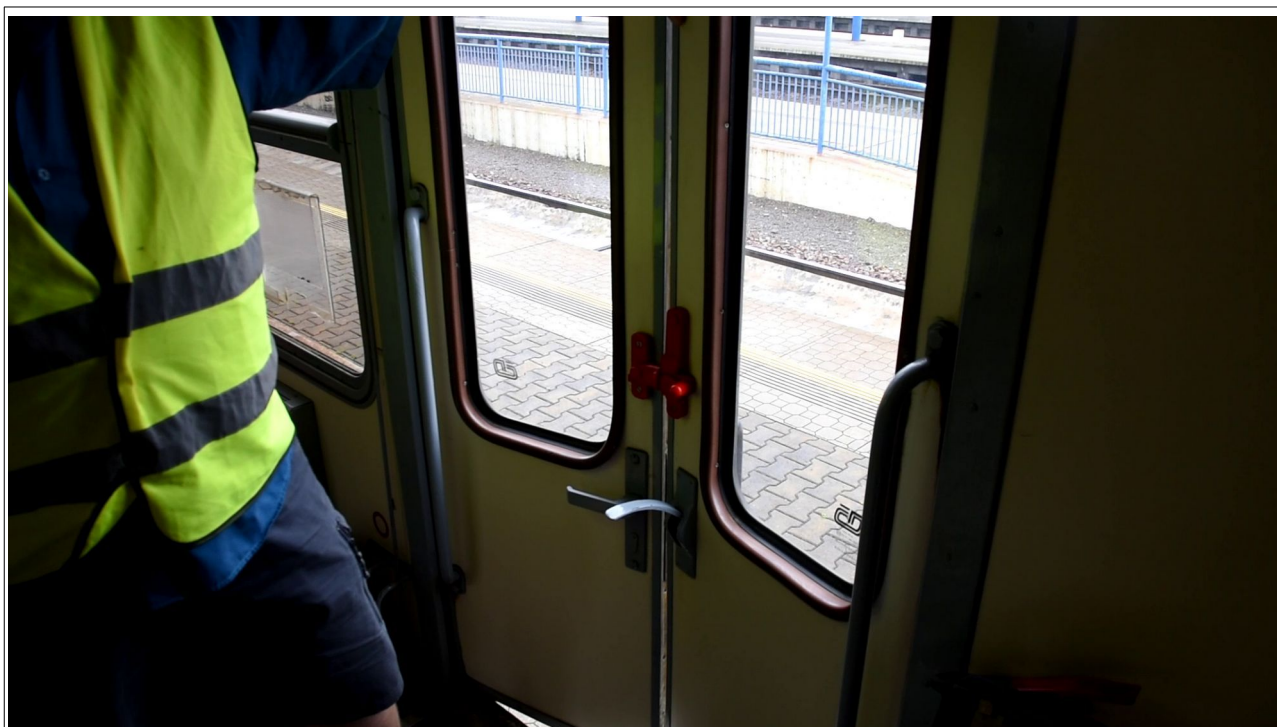
Dne 10. 6. 2022 proběhla další kontrola účinnosti opatření dopravce u HDV 854.012-2, 854.013-0 a 854.025-4 v provozu v žst. Břeclav. U všech HDV byla provedena zkouška otevírání a funkčnosti vnějších dveří do služebního oddílu po obou stranách HDV. Všechny dveře plnily svou funkci a byly řádně zajištěné. Pouze u HDV 854.012-2 bylo u levých dveří (směrem od stanoviště strojvedoucího č. 1) u levého křídla zjištěno jeho nedovření (nedocvaknutí střešky cylindrického zámku). Po řádném dovření levé křídlo fungovalo bez závad, a to opakovaně. Nově namontovaná zajišťovací závora navíc nedovolila u žádných dveří v případě odjištění pákového mechanismu otevření obou křídel dveří (viz přílohy Obr. č. 9).

Obr. č. 9: Maximální možné pootevření dveří se zavřenou novou zajišťovací závorou
