## **Závěrečná zpráva o výsledcích šetření mimořádné události**

Střetnutí vlaku Os 4505 s nákladním automobilem na železničním přejezdu P7118  
s následným vykolejením v železniční stanici Božice u Znojma

## **Accident and incident investigation report**

Collision of the regional passenger train No. 4505 with a lorry at the level crossing  
No. P7118 with consequent derailment at Božice u Znojma station

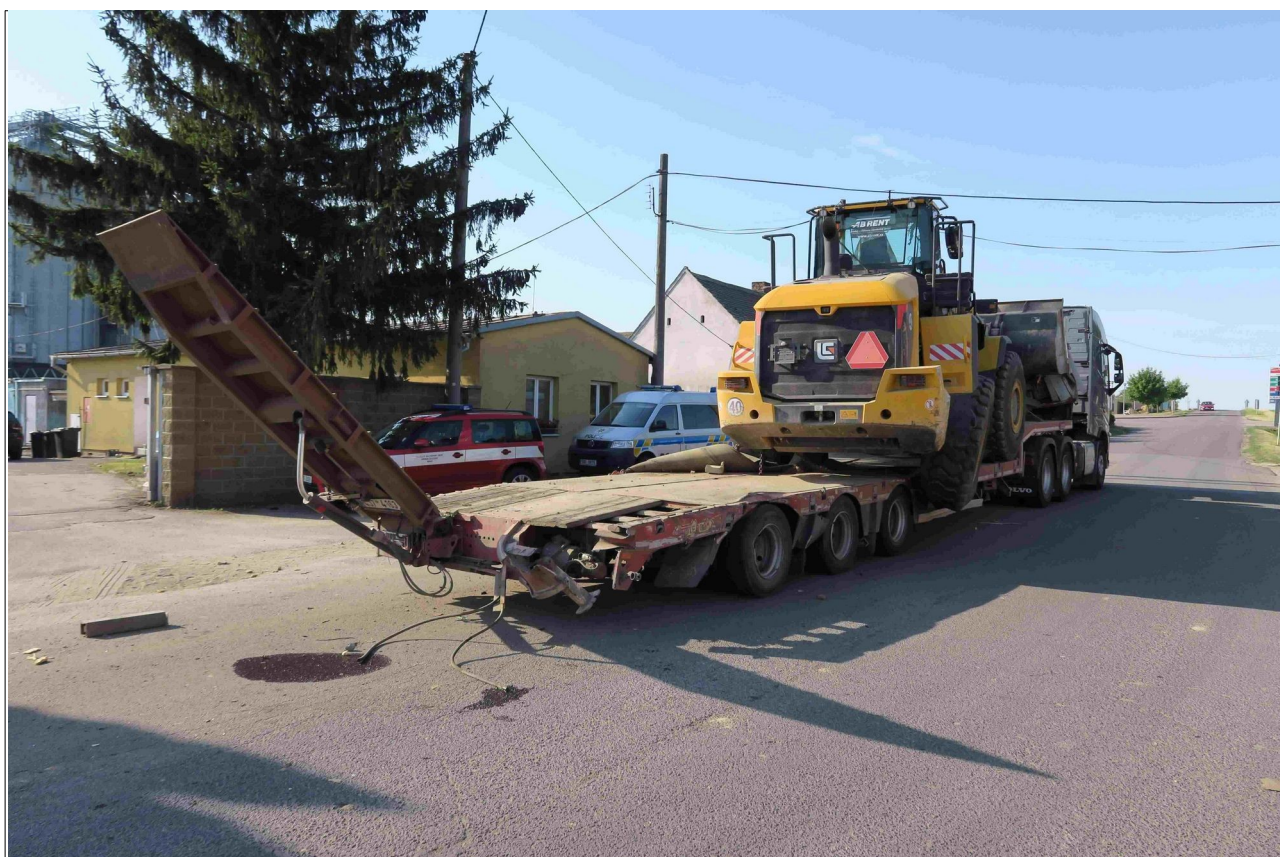
Obr. č. 3: Místo zastavení NA s návěsem, stav po střetnutí

- došlo k poškození nákladu – kolového nakladače upevněného na nízkoložném návěsu, který se vlivem nárazu sesmekl zadní částí pravým kolem mimo ložnou plochu návěsu (viz Obr. č. 3);

- došlo k odtržení pravé nájezdové rampy na návěsu a levá nájezdová rampa byla částečně sklopena a poškozena;
- na čelním skle NA s návěsem byla umístěna kamera snímající prostor před NA při jeho jízdě.

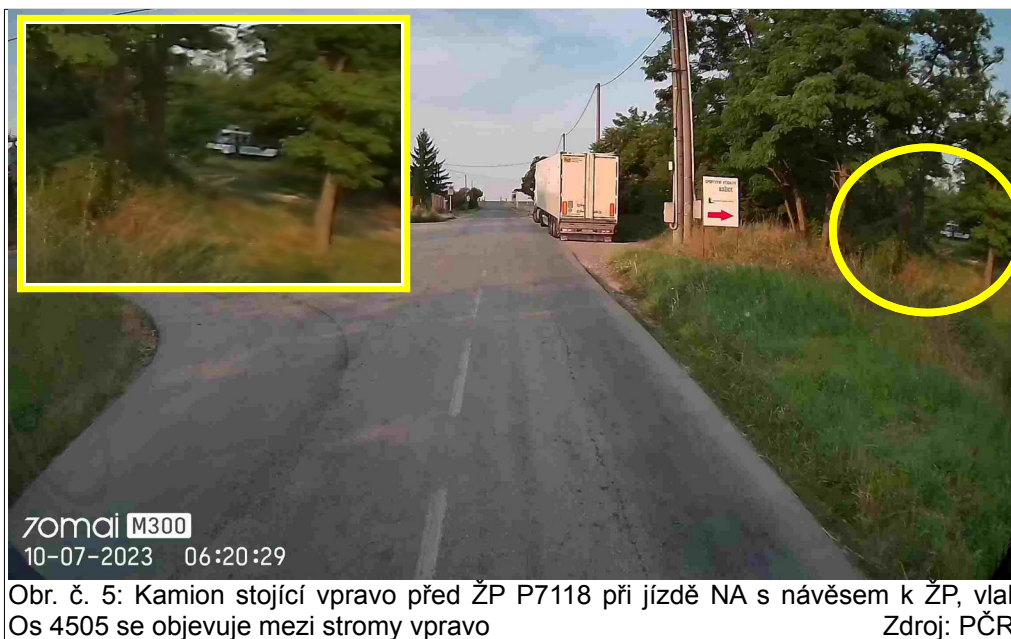
DI provedla ověření viditelnosti výstražných křížů, světelných skříní výstražníků a výstrahy PZZ ve stejném čase a za obdobných povětrnostních a světelných podmínek, které byly v době vzniku MU, vzhledem k odstavenému kamionu se skříňovým návěsem stojícím u krajnice vpravo ve směru jízdy NA s návěsem. V návaznosti na § 27 odst. 1 písm. g) a h) zákona č. 361/2000 Sb. nesmí řidič zastavit a stát zejména na ŽP, v podjezdu a v tunelu a **ve vzdálenosti kratší než 15 m před nimi a za nimi**, v místě, kde by **vozidlo zakrývalo svíslou dopravní značku** nebo vodorovnou dopravní značku „Směrové šipky“ nebo „Nápis na vozovce“. Šetřením bylo zjištěno, že odstavený kamion stál čelem ve vzdálenosti 12,5 m od železničního přejezdu (dopravní značky A 32a „Výstražný kříž pro železniční přejezd jednokolejný“ a výstražníku – situace před MU viz Obr. č. 5), a po dlouhou dobu je zakrýval v době, kdy se NA s návěsem blížil k ŽP, až do doby, kdy NA s návěsem objížděl odstavený kamion (viz Obr. č. 4).

Výstraha PZZ dávaná dvěma červenými střídavě přerušovanými světly a dopravní značka A 32a „Výstražný kříž pro železniční přejezd jednokolejný“ před ŽP P7118 byly plně viditelné a spolehlivě rozpoznatelné ze vzdálenosti 20 m (zjištěno v ose jízdního pruhu PK), požadovaná délka rozhledu na výstražné kříže, resp. světelné skříně výstražníků, pro PK – silnice II. tř. je dle ČSN 73 6380 stanovena minimálně na 20 m. Výše uvedená vzdálenost 20 m a zároveň i doba, po kterou byly VK a výstraha viditelné, byly vzhledem k zabezpečení ŽP vztaheny k nejvyšší povolené rychlosti jízdy silničního vozidla před ŽP (v tomto případě to bylo 30 km.h<sup>-1</sup>). Vzhledem k částečnému vybočení NA s návěsem do vedlejšího pruhu při objíždění stojícího kamionu byla tato vzdálenost cca 25 m pro řidiče, který seděl na levé straně v NA s návěsem.

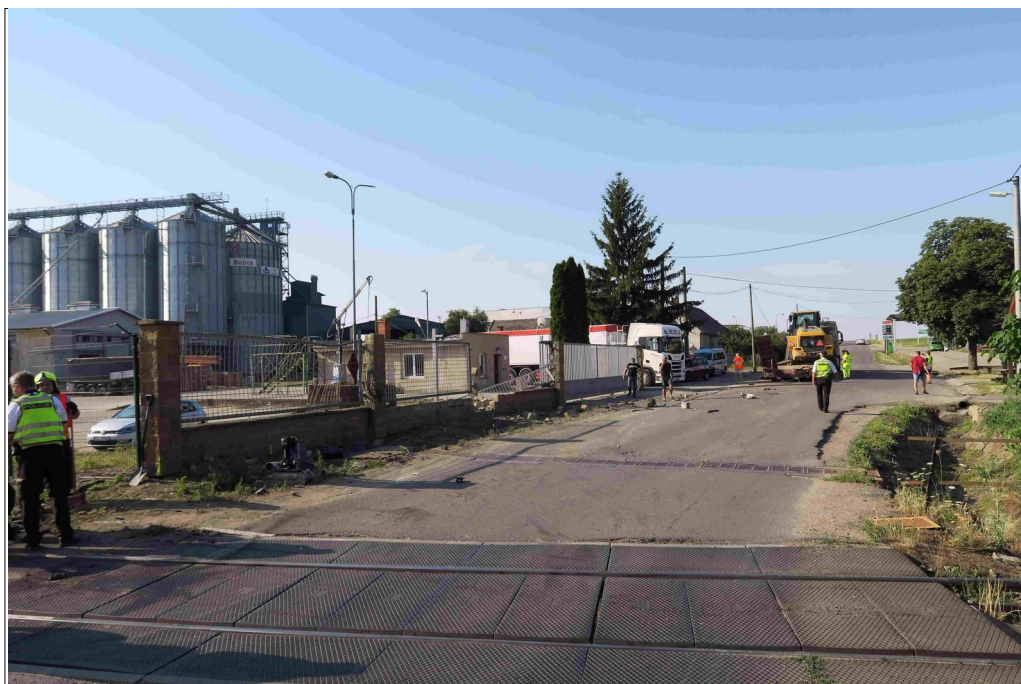
- NA s návěsem vjel na ŽP P7118 zleva ve směru jízdy vlaku, při MU narazil vlak Os 4505 do konce pravé strany návěsu. Vlivem střetnutí došlo k odhození návěsu na oplocení areálu firmy vlevo za ŽP (ve směru jízdy NA), poškození plotu a k vykolejení HDV vlaku Os 4505. NA poté zastavil ve vzdálenosti 38 m za ŽP v ose jízdního pruhu silnice určeného pro jízdu směrem k ŽP z opačného směru;

Obr. č. 7: Pohled na poškození oplocení a zastavení NA s návěsem

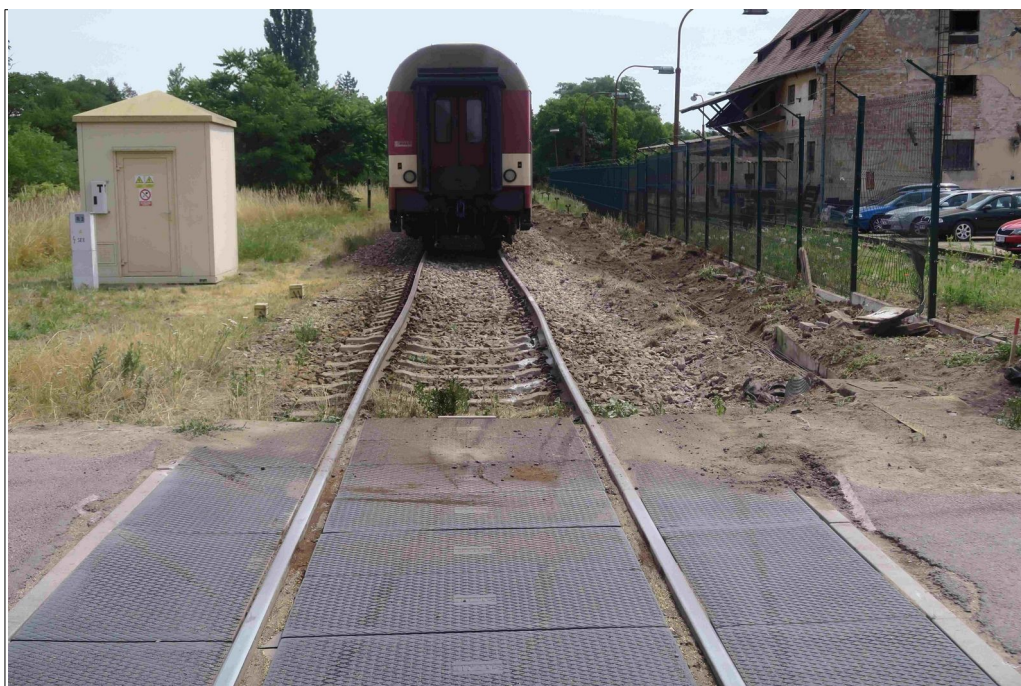
- jízdou HDV ve vykolejeném stavu byly poškozeny pražce a šrouby upevnění za ŽP P7118 ve směru jízdy vlaku až po vykolejené první dvojkolí. Došlo ke směrové deformaci koleje vlivem rotace prvního podvozku a naklonění HDV na pravou stranu. Při tom byly poškozeny též součásti drátovodu vedoucího podél koleje, zároveň byla poškozena i výhybka č. 12.

Obr. č. 8 Konec vlaku Os 4505, poškození trati po vykolejení

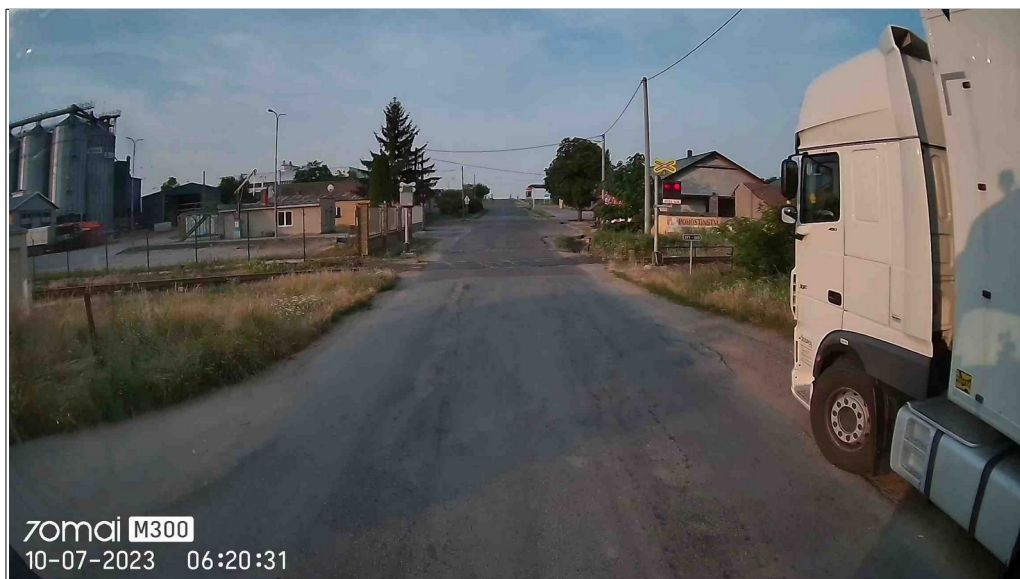
Obr. č. 9: Viditelnost výstražníku na vzdálenost  $D_z$  z kamery umístěné v NA s návěsem  
Zdroj: DI

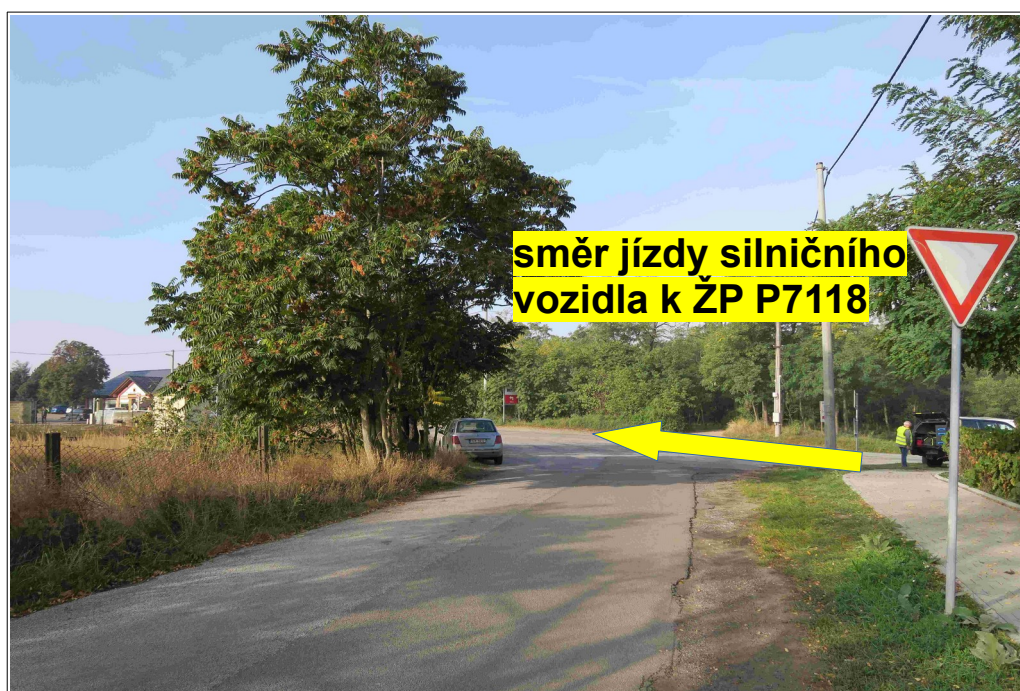
Ve vzdálenosti 30 m před ŽP ve směru jízdy NA s návěsem byla zleva do silnice II. třídy č. 397 připojena silnice III. třídy č. 3975, která má stavební délku pouze 0,303 m. Tato silnice vede od žst. Božice u Znojma a to, že při odbočení vlevo se na silnici II. třídy nachází ŽP, zjistí řidič až pohledem vlevo na výstražný kříž a světelnou skříň výstražníku. Při tomto odbočení na velmi prostorné křižovatce se může ocitnout v hraničním místě pro viditelnost výstražníku, tedy ve vzdálenosti  $D_z = 20$  m. Na silnici III. třídy č. 3975 nebylo, ve směru jízdy z této silnice pro případ odbočování vlevo, umístěno žádné dopravní značení informující řidiče o jízdě směrem na ŽP P7118.

Obr. č. 10: Chybějící dopravní značení na silnici III. tř. č. 3975

- to add traffic signing on the road III. class No. 3975 , which attentions drivers who turns left about ride to the level crossing No. P7118, i.e. put here at least vertical traffic signing A 31c „Signal board (80 m)“ and A29 „Level crossing with barriers“ in accordance with the technical conditions of TP 169 Principles for marking traffic situations on roads and TP 65 Principles for road markings on roads.
