The Rail Safety Inspection Office

Accident and incident investigation report

Collision of tram No. 4 with tram No. 2 in Brno, at the Tkalcovská tram stop

č. j.: 6-2474/2017/DI

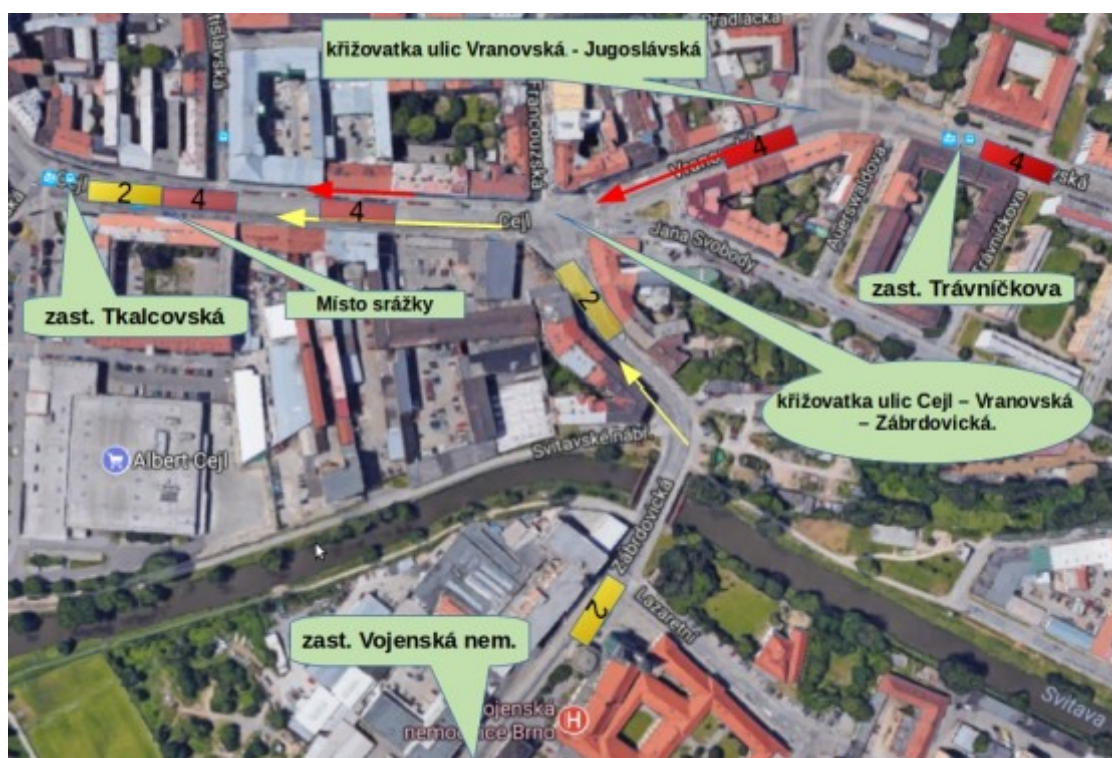
Obr. č. 4: Schéma situace před MU

Jak je patrné z tabulek, ve kterých jsou uvedeny přesné časy příjezdů a odjezdů tramvají ze zastávek, když tramvaj č. 4 odjížděla ze zastávky Trávníčkova, projížděla již tramvaj č. 2 křižovatkou ulic **Vranovská a Cejl**. Tím bylo určeno v textu již dříve definované pořadí tramvají ve sledu. Následně, když tramvaj č. 2 přijížděla na zastávku Tkalcovská, tak za ní jedoucí tramvaj č. 4 vyjížděla z křižovatky ulic **Vranovská a Cejl** na rovný úsek ulice Cejl, také směrem k zastávce Tkalcovská. Řidič tramvaje č. 4 uvedl, že před sebou uviděl tramvaj č. 2, a to v úrovni křižovatky ulic Cejl a Bratislavská, což je cca 100 m před hranicí s označením zastávky Tkalcovská.

V době, kdy se blížil řidič tramvaje č. 4 k zastávce Tkalcovská, nevyhodnotil situaci v drážním provozu bezpečným způsobem a nezajistil zastavení v zastávce v bezpečné vzdálenosti od před ním stojící tramvaje.
