The Rail Safety Inspection Office

Závěrečná zpráva o výsledcích šetření mimořádné události

Vykolejení 3 drážních vozidel za jízdy vlaku Nex 60310 v železniční stanici
Brno-Maloměřice

Accident and incident investigation report

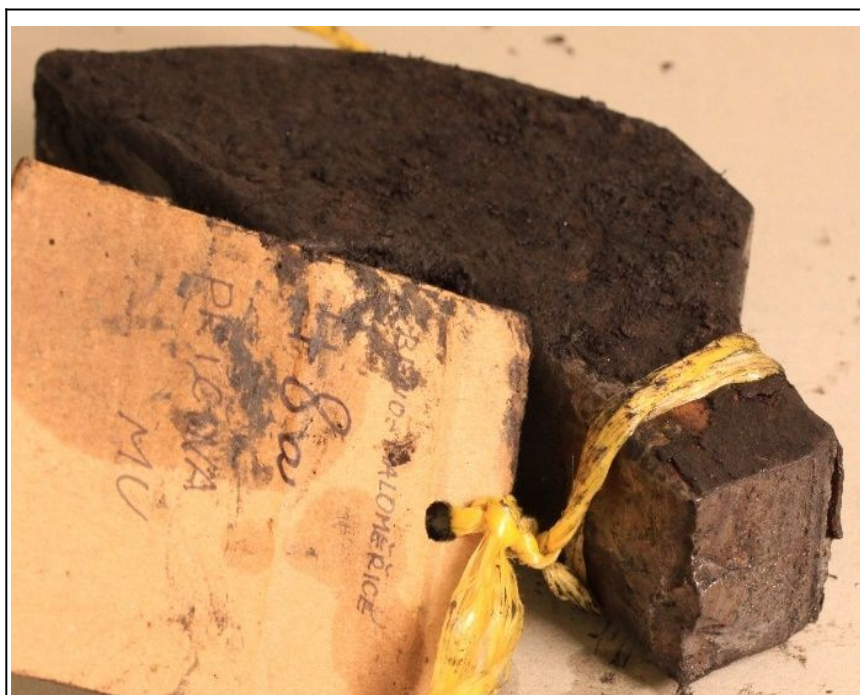
Obr. č. 2: Odlomená část závěrného háku z čelistového závěru výhybky č. 48a
Zdroj: ČVUT

DI dne 20. 1. 2023 odebrala další zlomený závěrový hák (následek MU) tohoto jazyka pro další zkoumání. Tento hák nesl stopy po únavovém lomu (asi 20 % průřezu), zbytek byl křehký lom. Po výměně a opravě výhybky č. 48a/b si DI vyžádala a předala ČVUT za účelem odborného posouzení část (asi 35 cm) levé opornice z prostoru od vnitřního levého ohnutého jazyka z této výhybky, zejména z důvodu stop a opotřebení paty opornice ze spodní strany v důsledku kontaktu s pohybujícím se závěrným hákem.

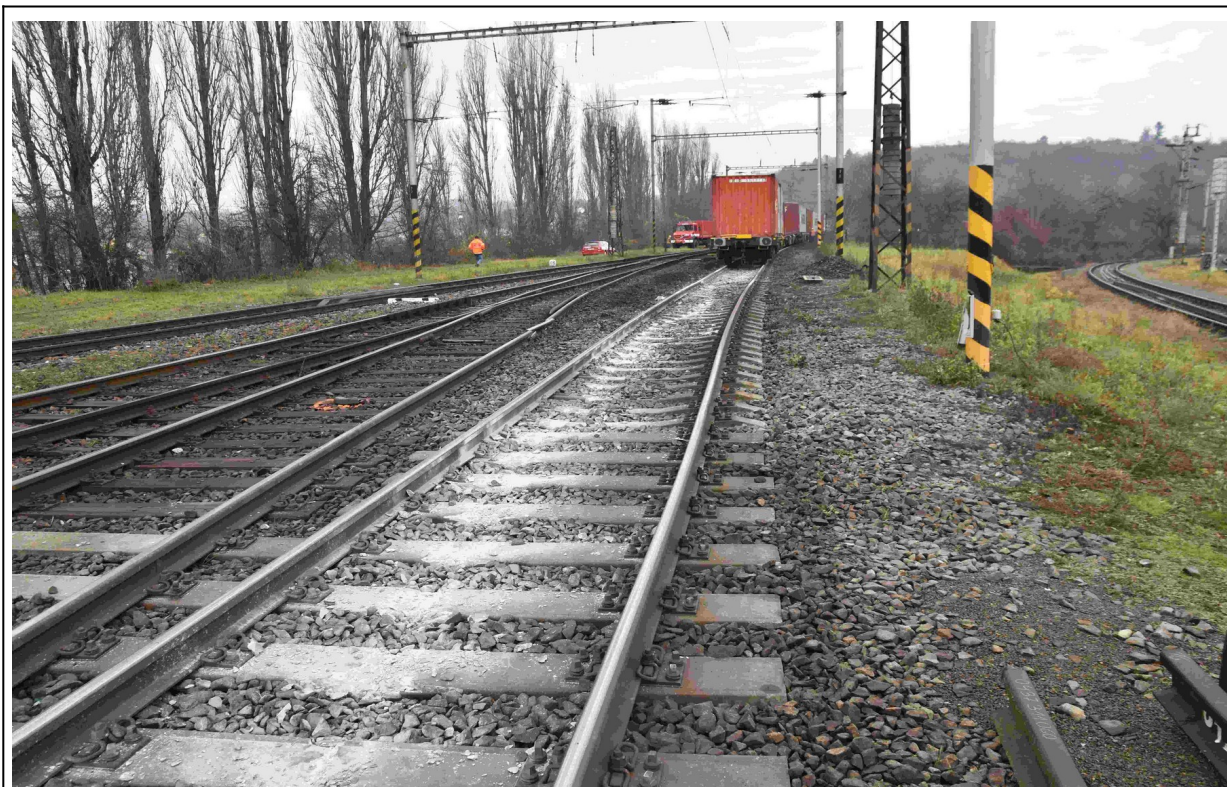
- byla zjištěna směrová deformace a lom na pravém pasu na spojnici výhybek č. 48b a č. 49 v km 2,829 (viditelné na obr. č. 12 v příloze);
- ve směru jízdy vlaku Nex 60310 za výhybkou č. 48a/b byly zjištěny mnohočetné lomy kolejnic, poškozené betonové pražce a poškozená upevňovadla vlivem jízdy vykolejených vozů (viz obr. č. 3);

Obr. č. 3: Poškození traťového svršku za výhybkou č. 48b po odvezení nevykolejených vozů Zdroj: DI

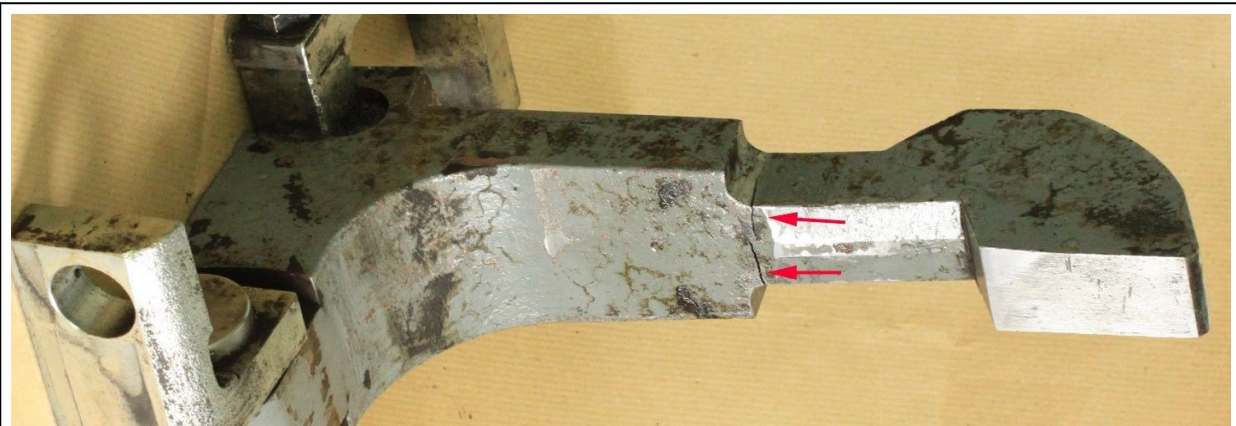
V důsledku zjištění z předmětné MU vykonala DI dne 25. 1. 2023 prohlídku háků čelistových závěrů v žst. Kolín na křižovatkových výhybkách s pohyblivými hroty srdcovek č. 171, 170, 169 a 164. Důvodem byla kontrola stavu háků křižovatkových výhybek po předchozí obdobné MU ([žst. Kolín](#) viz bod 4.5 ZZ). Inspektoři DI všechny závěrné háky důkladně očistili z horní strany od provozních nečistot a maziv. Na výhybce č. 170b1 byl nalezen viditelný nálom háku u pravého vnitřního ohnutého jazyka. DI ihned z místa kontaktovala O13 SŽ. Zaměstnanci traťového okrsku v Kolíně, kteří se zúčastnili prohlídky s DI, provedli okamžité opatření (zákaz jízdy do odbočného směru) a zajistili výměnu háku v řádu několika dní. Tento prasklý hák si DI vyžádala a předala jako další součást na odborné prozkoumání. Dále bylo objeveno nadvýšení některých jazyků na výhybkách. U výhybky č. 169a1 došlo k nadvýšení pravého ohnutého jazyka o 9 mm a levého ohnutého jazyka o 4 mm. U výhybky č. 169b1 bylo zjištěno nadvýšení pravého ohnutého jazyka o 7 mm a levého ohnutého jazyka o 3 mm. Na výhybce č. 169a2 bylo zjištěno nadvýšení levého ohnutého jazyka o 5 mm a pravého ohnutého jazyka o 7 mm. U výhybky č. 164b1 bylo zjištěno nadvýšení levého ohnutého jazyka o 7 mm nad opornicí. U výhybky č. 164a1 bylo zjištěno nadvýšení pravého ohnutého jazyka o 8 mm a u levého ohnutého jazyka o 6 mm nad opornicí.

Obr. č. 4: Závěrný hák z čelistového závěru výhybky č. 170b1 v Kolíně. Poloha trhliny je vyznačena šipkami. Zdroj: ČVUT

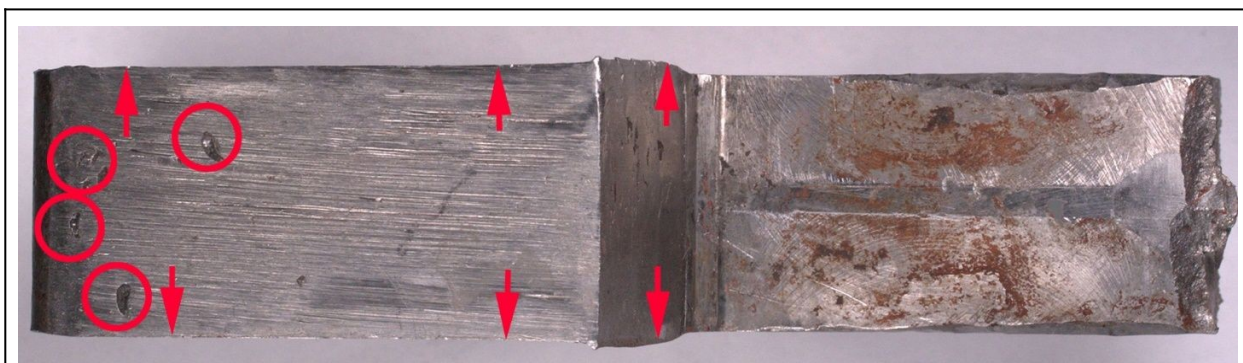
- 1) Na horní stěně háku byly pozorovány stopy, které pravděpodobně odpovídají úderům těžkým předmětem (obr. č. 5). Nelze však vyloučit, že některé tyto stopy vznikly až při MU. Vrchní i spodní strana háku navíc vykazuje známky intenzivního kontaktu s dalšími výhybkovými součástmi. Rýhy na vrchní straně háku ve směru jeho pohybu svědčí o kontaktu s opornicí....

Obr. č. 5: Háček č. 48a: Reliéf povrchů závěrného háku (po očištění). Šipky označují hrany s otřepy a kroužky oblasti se stopami po úderech. Zdroj: ČVUT

- 2) Navíc byly na horní i na spodní části háku nalezeny makroskopicky jasně patrné otřepy. Tyto otřepy přesahovaly původní rozměr (tloušťku) háku cca o 1 ÷ 3 mm... Je zřejmé, že se jedná o důsledek opakovaných velmi intenzivních kontaktů háku jak s dalšími výhybkovými součástmi, tak s podložím...
- 3) Makroskopický charakter lomu háku je patrný z obr. 6. Jasně zřetelné postupové čáry na povrchu lomu zcela jednoznačně dokumentují, že k lomu došlo důsledkem vzniku a postupného rozvoje řady dílčích únavových trhlin, které iniciovaly na horní i dolní stěně háku.

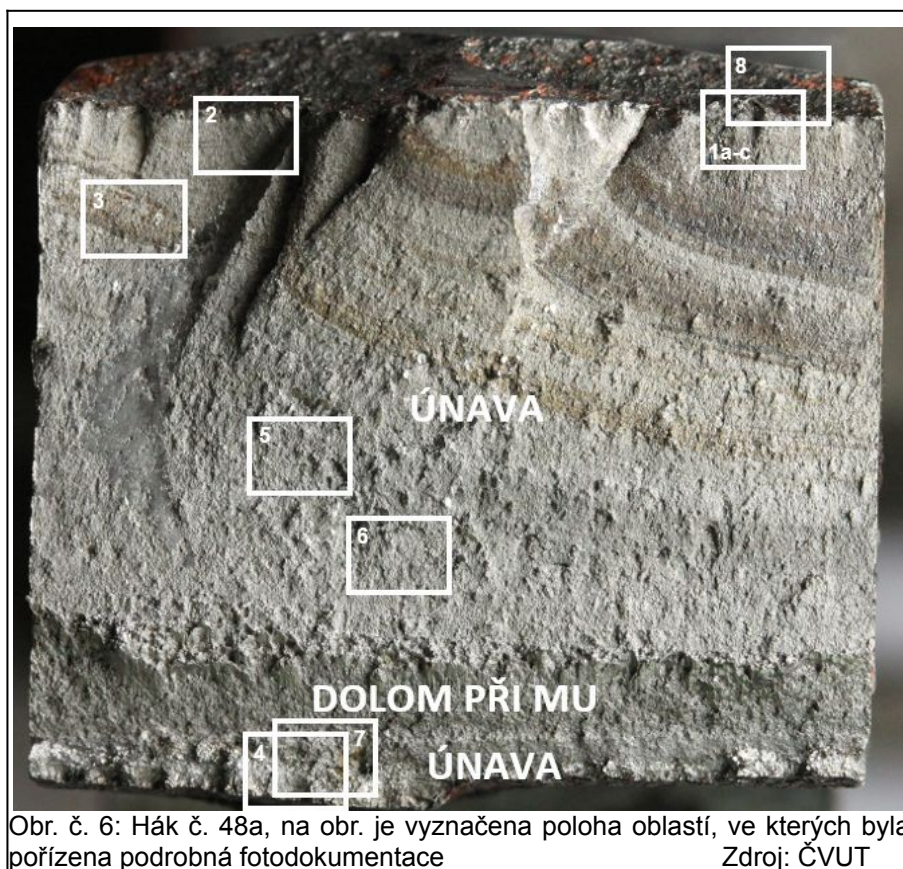
- 4) Pásmo přiléhající k horní stěně háku je poměrně členité, což je důsledkem toho, že dílčí únavové trhliny se šířily v různých rovinách a při jejich propojení vznikly na lomové ploše různě vysoké stupně (obr. 6).

Makroskopický charakter lomu svědčí o tom, že k iniciaci dílčích únavových trhlin došlo i na spodní stěně háku. Tyto trhliny vytvořily úzký pás šířky cca 1 mm podél spodní stěny háku (obr. 6).

- 5) K iniciaci dílčích únavových trhlin došlo na horní stěně háku v oblasti s velmi hrubým povrchem (obr. 6). Jedná se o původní povrch odlitku opracovaný při tryskání či pískování odlitku, charakterizovaný výskytem vad, nehomogenit a mikrotrhlin, navíc se v blízkosti povrchu vyskytují lící vady typy staženin (případně bublin). Mikromorfologický charakter těchto vad je dokumentován snímky na obr...

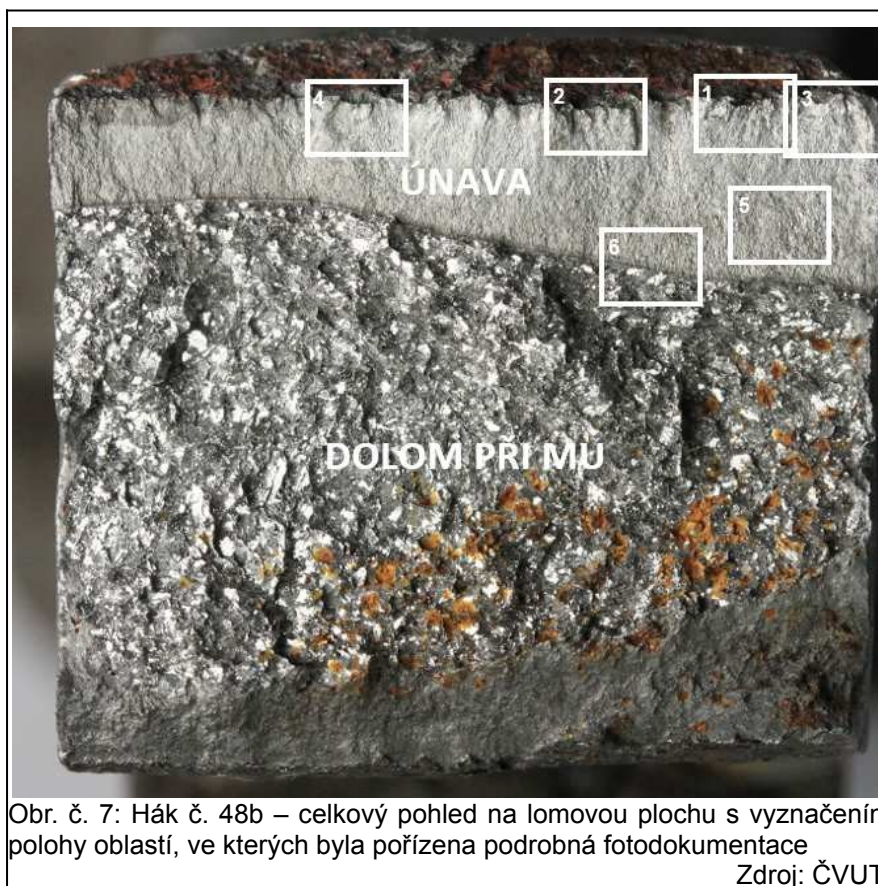
- 1) Na horní stěně háku byly pozorovány stopy, které pravděpodobně odpovídají úderům těžkým předmětem... Nelze však vyloučit, že některé tyto stopy vznikly až při MU. Vrchní i spodní strana háku navíc vykazuje známky intenzivního kontaktu s dalšími výhybkovými součástmi. Rýhy na vrchní straně háku, orientované ve směru jeho pohybu, svědčí o kontaktu háku s opornicí.
- 2) Navíc byly na horní i na spodní části háku nalezeny makroskopicky jasně patrné otřepy. Tyto otřepy přesahovaly původní rozměr (tloušťku) háku cca o 1 ÷ 3 mm... Je zřejmé, že se jedná o důsledek opakovaných velmi intenzivních kontaktů háku jak s dalšími výhybkovými součástmi, tak s podložím...
- 3) Makroskopický charakter lomu háku vede k závěru, že k porušení části nosného průřezu háku došlo důsledkem vzniku a rozvoje řady dílčích únavových trhlin, které iniciovaly na horní stěně háku (obr. č. 7).

Obr. č. 7: Hák č. 48b – celkový pohled na lomovou plochu s vyznačením polohy oblastí, ve kterých byla pořízena podrobná fotodokumentace

- 4) K iniciaci dílčích únavových trhlin došlo na horní stěně háku v oblasti s velmi hrubým povrchem. Jedná o původní povrch odlitku opracovaný při tryskání či pískování odlitku (obr. č. 7 ...). Byly nalezeny stopy vytvořené při tryskání či pískování odlitku a dále řada nerovností a mikrotrhlin.

- 8) Rozvojem dílčích únavových trhlin bylo porušeno cca 24 % nosného průřezu háku.

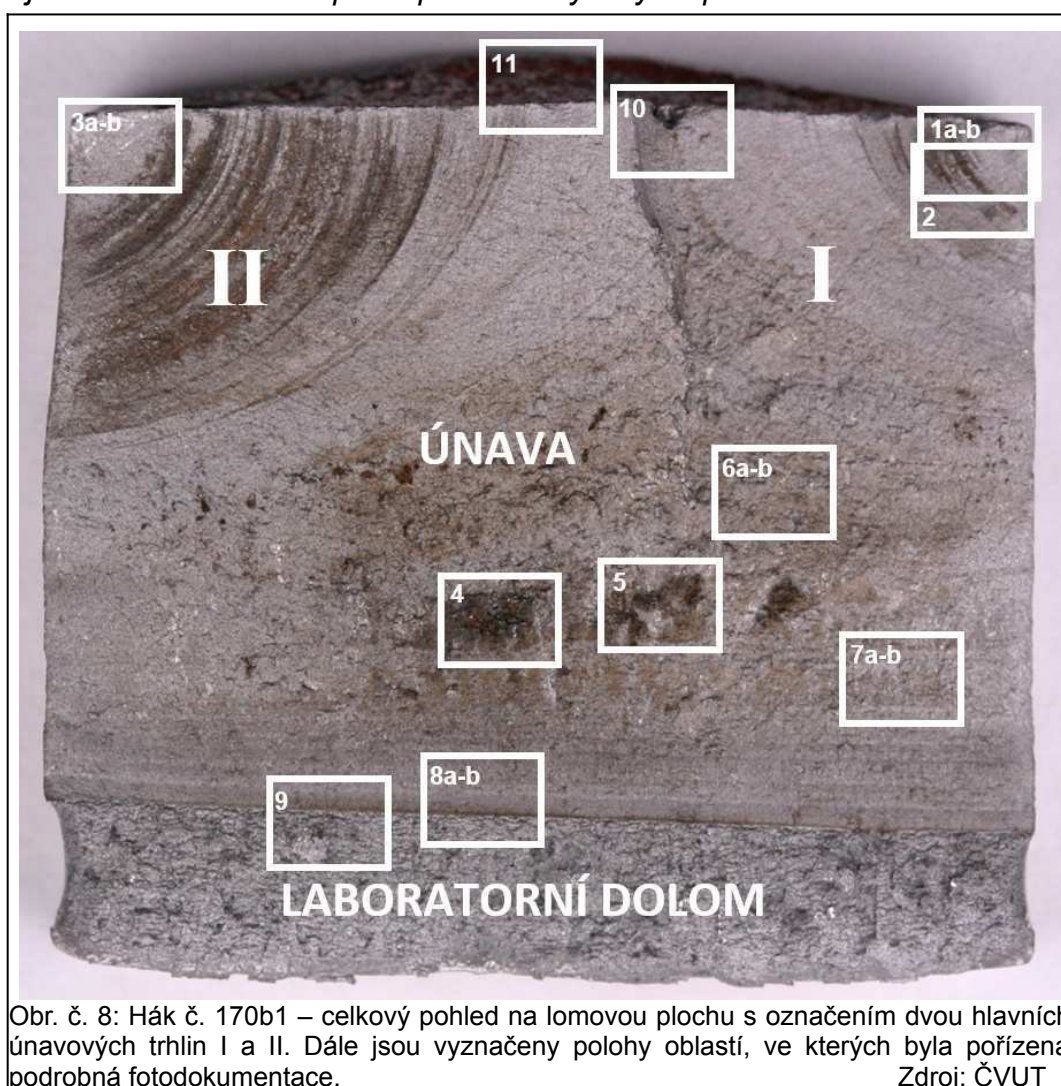
Obr. č. 8: Hák č. 170b1 – celkový pohled na lomovou plochu s označením dvou hlavních únavových trhlin I a II. Dále jsou vyznačeny polohy oblastí, ve kterých byla pořízena podrobná fotodokumentace.
Zdroj: ČVUT

- 4) *Na lomové ploše v oblastech iniciace byl prokázán výskyt velké řady povrchových nerovností a různých nehomogenit ... Pozorovány byly především slévárenské vady (bubliny, či staženiny), v některých případech sahající až několik milimetrů pod povrch.*

- 5) Z oblastí iniciace se obě dílčí únavové trhliny šířily s přibližně čtvrteliptickým čelem. Šíření probíhalo především mechanismem tvorby striací...

- 6) Po propojení dílčích trhlin vznikla magistrální trhlina, která se šířila směrem k dolní stěně háku. Na lomové ploše v oblastech šíření magistrální únavové trhliny byl kromě polí striací pozorován strukturní lom probíhající po hranicích perlitických zrn (mikromorfologie povrchu hranic je ovlivněna strukturou těchto zrn) a řada staženin ...

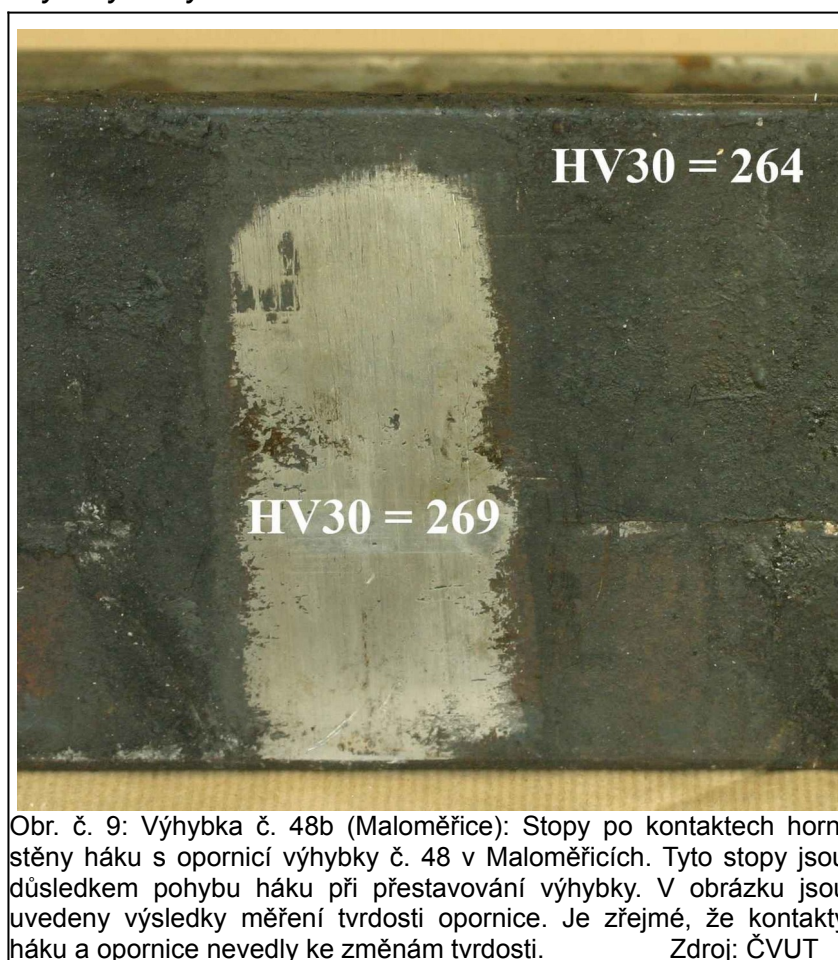
Při kontrole spodní strany opornice výhybky z Maloměřic byly nalezeny stopy kontaktu háku a opornice (obr. 9). Šířka této stopy (cca 48 mm) je podstatně větší než je šířka horní strany háku (30 mm), což naznačuje, že hák se pohybuje nejen přímo, ale i do stran. Měřením tvrdosti bylo prokázáno, že tvrdost opornice (HV30 = 266) je dvakrát vyšší než tvrdost háku (HV30 = 135). Výsledky uvedené v obr. 9 prokazují, že kontakty háku a opornice nevedly k výrazným změnám tvrdosti.

Obr. č. 9: Výhybka č. 48b (Maloměřice): Stopy po kontaktech horní stěny háku s opornicí výhybky č. 48 v Maloměřicích. Tyto stopy jsou důsledkem pohybu háku při přestavování výhybky. V obrázku jsou uvedeny výsledky měření tvrdosti opornice. Je zřejmé, že kontakty háku a opornice nevedly ke změnám tvrdosti. Zdroj: ČVUT

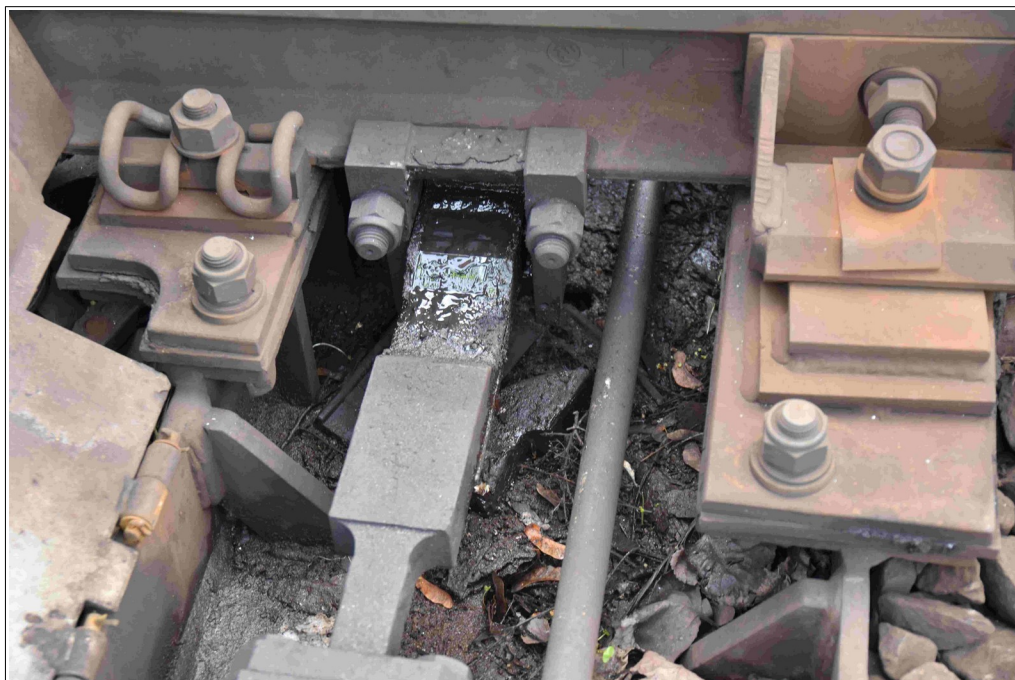
Obr. č. 10: Nálezový stav odlomené části háku výhybky č. 48a v žst. Brno-Maloměřice
Zdroj: DI

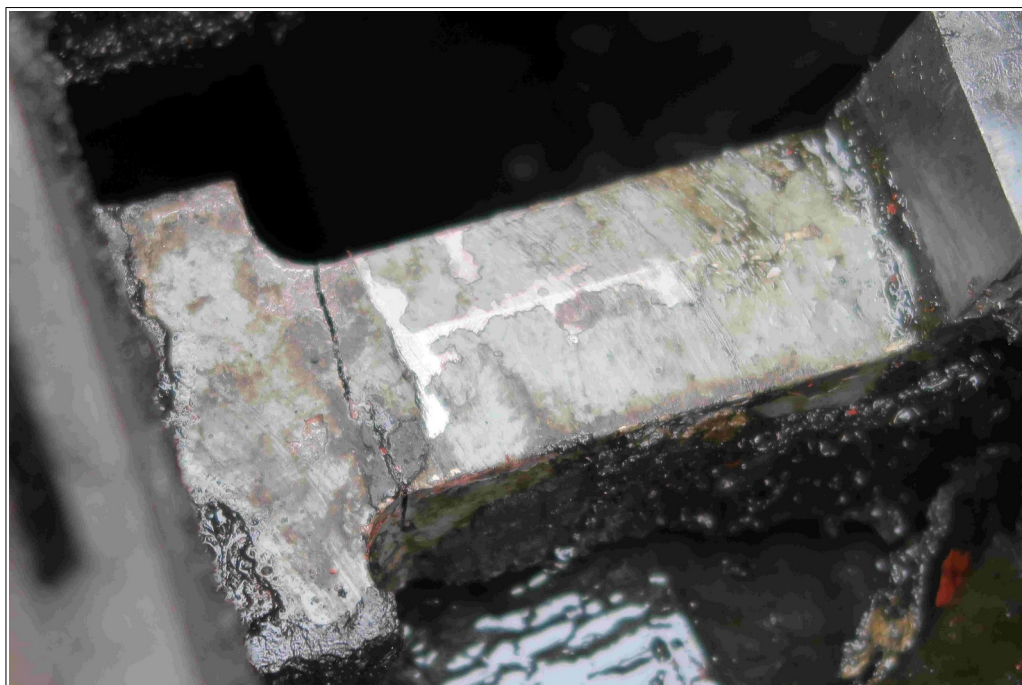
Obr. č. 11: Nálezový stav háku výhybky č. 170b1 s nálomem v žst. Kolín po očištění od maziva a dalších nečistot
Zdroj: DI

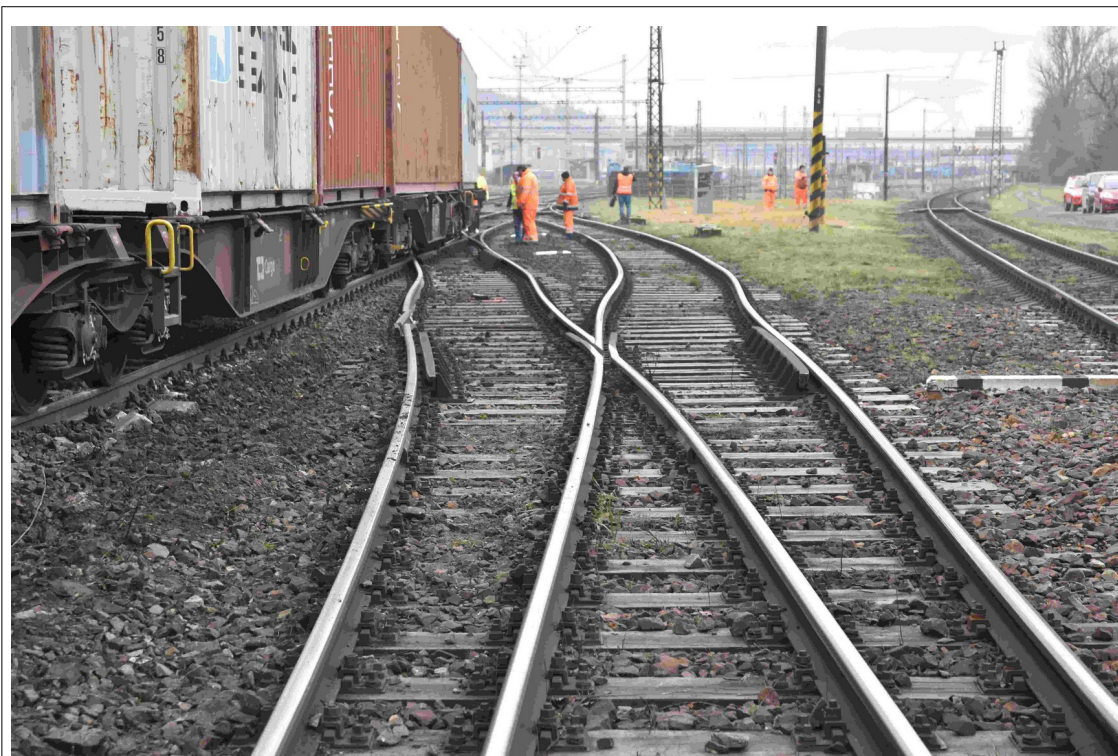
Obr. č. 12: Pohled na poškození výhybky č. 49
