## **Závěrečná zpráva o výsledcích šetření mimořádné události**

Střet vlaku Mn 82720 se zaměstnancem externí společnosti mezi železniční stanicí  
Brno-Maloměřice a Odbočkou Brno-Židenice

## **Accident and incident investigation report**

Collision of the freight train No. 82720 with the external worker between  
Brno-Maloměřice station and Brno-Židenice junction point

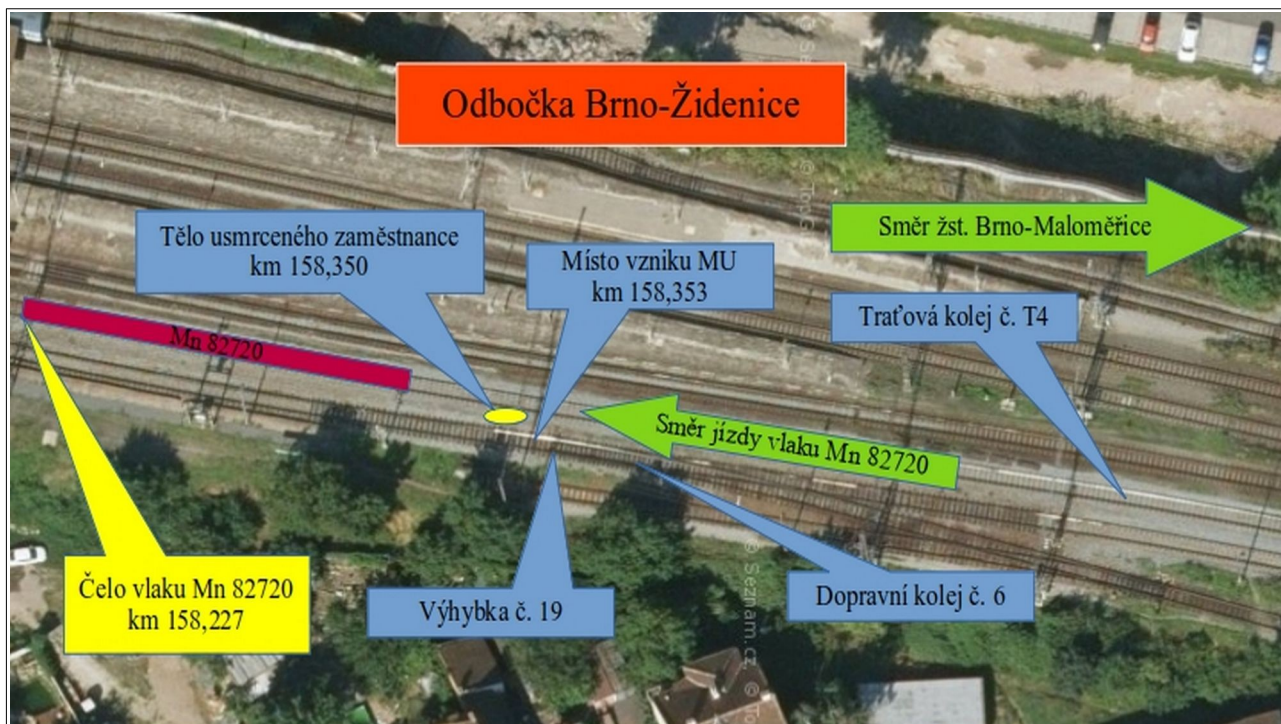
Obr. č. 1: Popis místa MU

Odb. Brno-Židenice leží v km 158,180 na dráze železniční, kategorie celostátní. Trať je v přilehlých prostorových oddílech dvoukolejná a elektrifikovaná a v místě vzniku MU je vedena částečně na náspu nad okolním terénem ve směru jízdy vlaku v levém oblouku. Okolí trati nebylo porostlé křovinami ani stromy. V místě MU prováděla pracovní skupina zaměstnanců CPS práce na traťovém svršku (výměna pražců) ve výhybce č. 19 v dopravní koleji č. 6 (dále jen kolej č. 6) v obvodu Odb. Brno-Židenice. MU se stala v průjezdném průřezu TK č. T4 v km 158,353, tj. 63 m před vjezdovým návěstidlem č. 4MS umístěným v km 158,290 (pozn. DI: místo vzniku MU se tedy nacházelo mezi žst. Brno-

Maloměřice a Odb. Brno-Židenice v TK č. T4). Po vzniku MU vlak projel kolem vjezdového návěstidla č. 4MS a čelo vlaku se po zastavení již nacházelo na maloměřickém zhlaví Odb. Brno-Židenice v obvodu výhybky č. 16 v km 158,227.

- ke vzniku MU došlo mezi žst. Brno-Maloměřice a Odb. Brno-Židenice v průjezdném průřezu TK č. T4 v km 158,353. Vlak Mn 82720 jel ve směru ze žst. Brno-Maloměřice do Odb. Brno-Židenice;
- zaměstnanec CPS následkem střetu utrpěl zranění neslučitelná se životem. Tělo usmrceného zůstalo ležet mezi TK č. T4 a kolejí č. 6, ve vzdálenosti 3 m od místa střetu, tj. v km 158,350, ve směru jízdy vlaku Mn 82720. Zaměstnanec CPS měl na sobě výstražnou vestu oranžové barvy;
- zaměstnanci CPS vykonávali práce za provozu v nevyložené koleji na výhybce č. 19, kde přímá větev je v koleji č. 6 a je souběžná s TK č. T4 a odbočná větev je pokračováním koleje č. T8 ve směru do žst. Brno-Maloměřice;
- mezi kolejí č. 6 a TK č. T4 byla v místě vzniku MU osová vzdálenost 4,25 m a mezi kolejí č. 6 a kusou kolejí č. 8a to bylo 5,10 m;

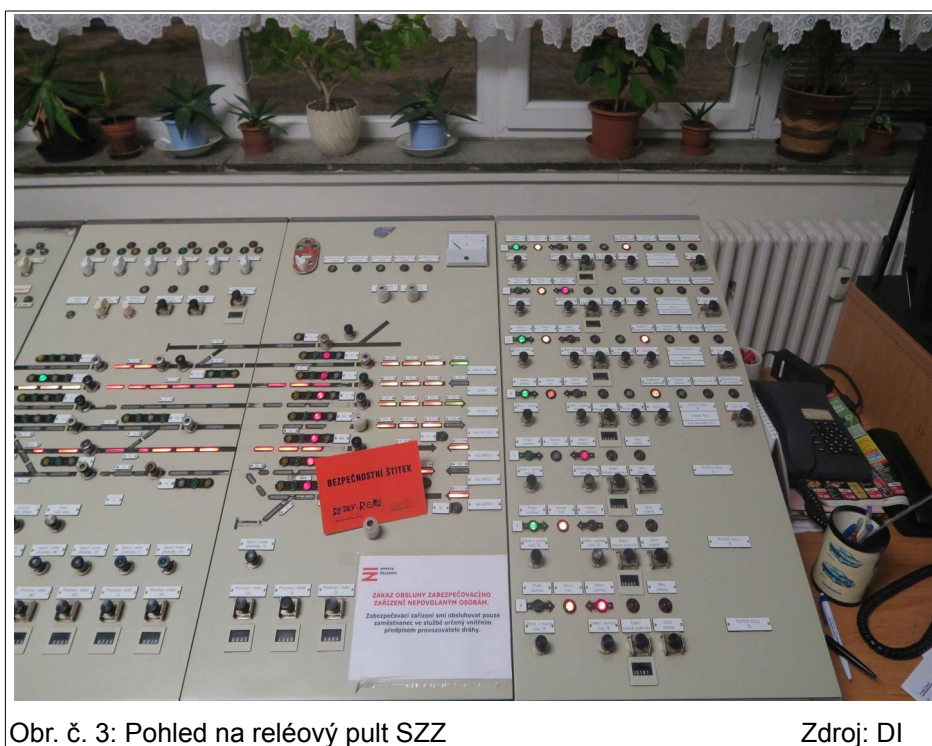
Obr. č. 3: Pohled na reléový pult SZZ

Odb. Brno-Židenice je vybavena SZZ 3. kategorie – reléové zabezpečovací zařízení s rychlostní návětní soustavou světelných návěstidel. Ke zjišťování volnosti úseku koleje slouží kolejové obvody. Volnost kolejových úseků je zajišťována pomocí kolejových obvodů o signální frekvenci 275 Hz. SZZ mělo platný Průkaz způsobilosti ev. č. PZ 7542 /96-E.43, vydaný DÚ dne 9. 10. 1996 s platností na dobu neurčitou. Určené technické zařízení bylo způsobené k provozu na základě protokolu č. 805/2019/01-KB ze

dne 12. 12. 2019, vydaného DÚ. Obslužné pracoviště SZZ (ovládací stůl s graficky znázorněným kolejovým plánem dopravy) bylo umístěno v dopravní kanceláři v budově Odb. Brno-Židenice. Výkon dopravní služby v Odb. Brno-Židenice řídil v době vzniku MU výpravčí I, který měl své stanoviště v dopravní kanceláři v budově, ze které organizoval a řídil drážní dopravu. V době ohledání byla umístěna na panelu zabezpečovacího zařízení upamatovací pomůcka – bezpečnostní štítek firmy SEŽEV-REKO, a.s., která upozorňovala výpravčího na přítomnost pracovní skupiny v provozované železniční dopravní cestě. Vlaková cesta pro vlak Mn 82720 byla postavena z TK č. T4 na kolej č. 4 a dále směrem k Odb. Brno-Černovice.
