Závěrečná zpráva o výsledcích šetření mimořádné události

Střetnutí vlaku Os 6707 s rypadlem nakladačem s následným vykolejením na železničním přejezdu P2158 mezi železničními stanicemi Břvany a Lenešice

Collision of the regional passenger train No. 6707 with a backhoe-loader at the level crossing No. P2158 between Břvany and Lenešice stations

č. j.: 6-281/2018/DI

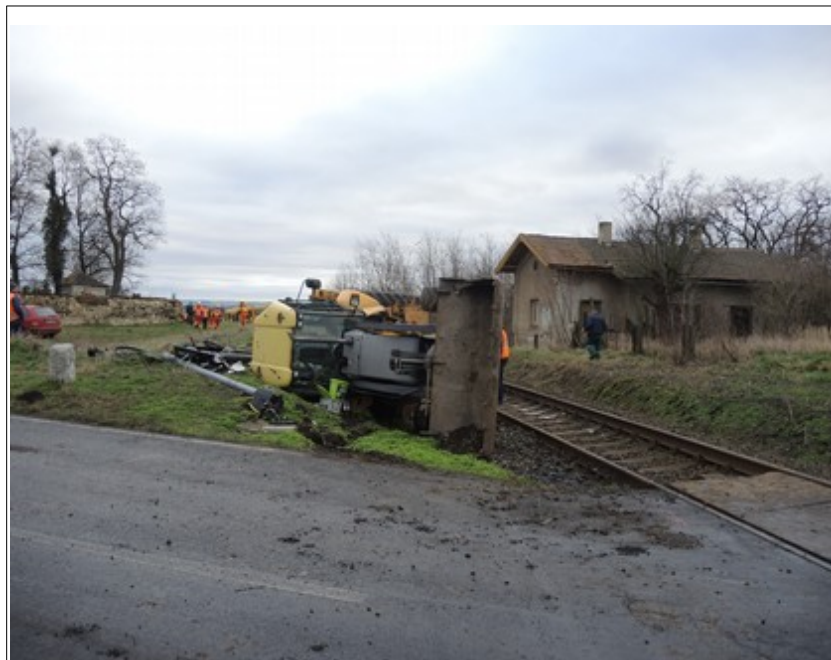
Obr. č. 1: Pohled na místo MU

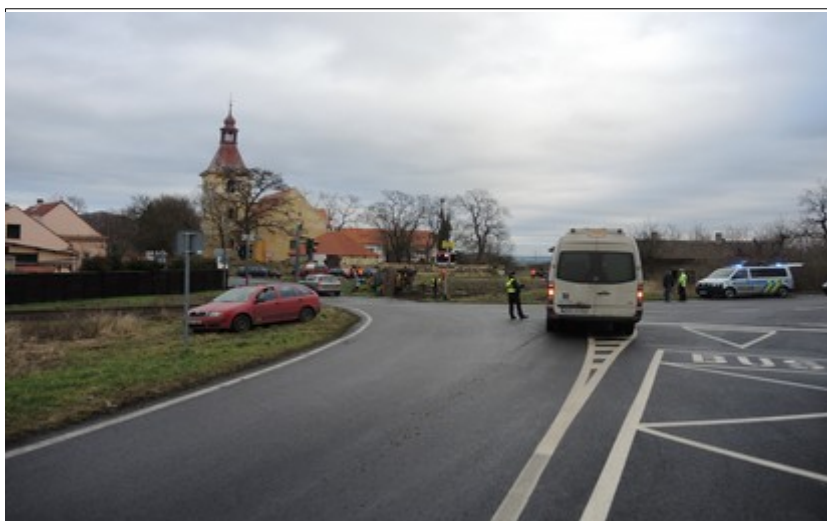
- 5,3 m od osy koleje;
- ve směru jízdy nakladače, tj. ve směru jízdy od obce Výškov do obce Břvany, byly před ŽP umístěny vpravo na pozemní komunikaci dopravní značky A 31a „Návěstní deska“ (240 m) doplněná dopravní značkou A 30 „Železniční přejezd bez závor“, A 31b „Návěstní deska“ (160 m) a A 31c „Návěstní deska“ (80 m);

Obr. č. 3: Dz ve směru jízdy nakladače

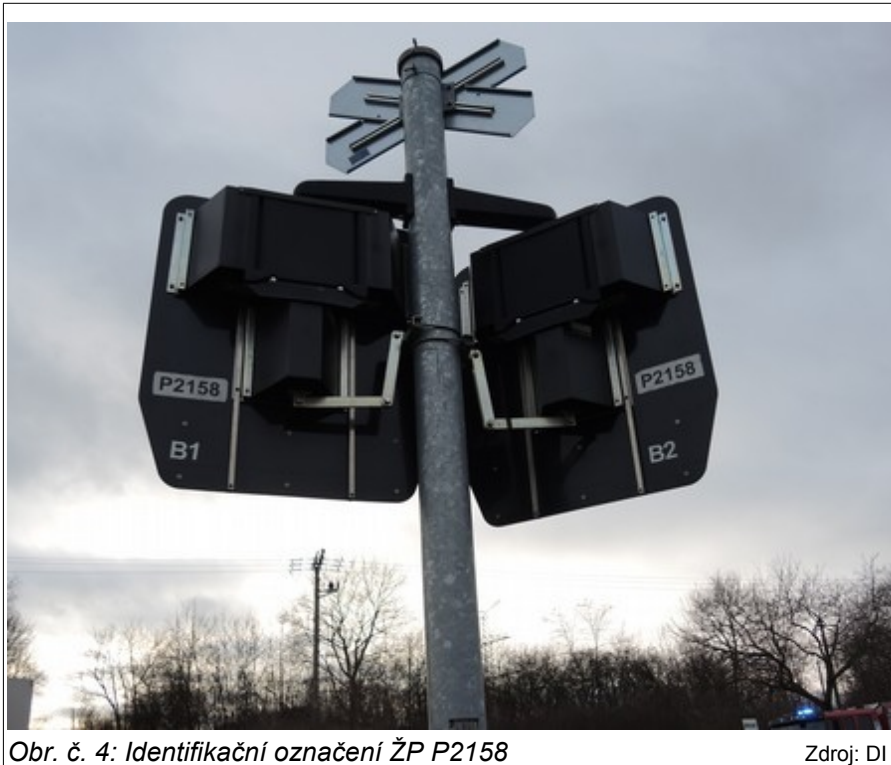
- na zadních stranách všech světelných skříní výstražníků bylo umístěno identifikační označení ŽP P2158 (viz obr. č. 4);
- výstražný kříž a světelná skříň výstražníku byly ze směru jízdy nakladače viditelné na vzdálenost 110 m, výstraha PZZ dávaná dvěma červenými střídavě přerušovanými světly byla viditelná na vzdálenost 100 m;

Obr. č. 4: Identifikační označení ŽP P2158

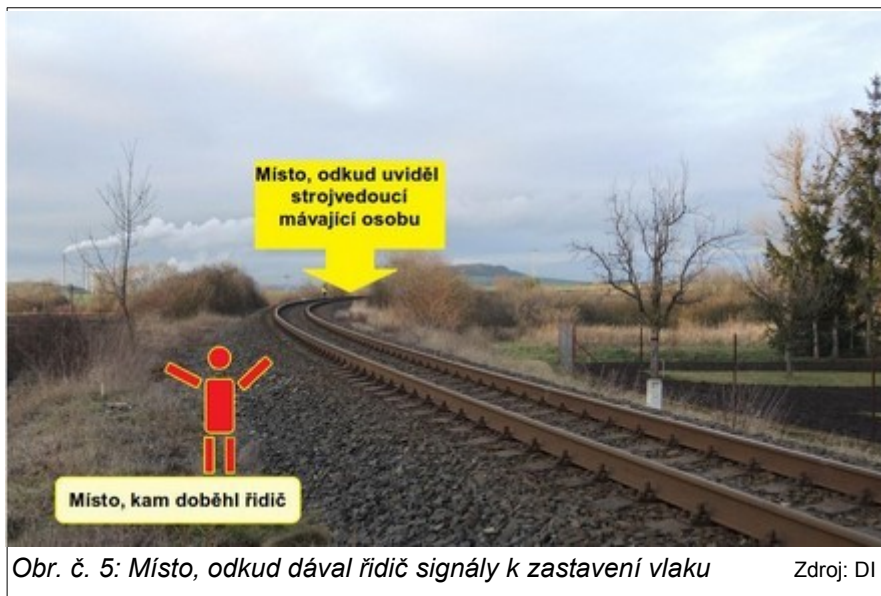
- ve vzdálenosti 9,5 m od osy TK v úrovni výstražníku A PZZ, pod poškozeným dřevěným oplocení pozemku v blízkosti ŽP, ležela samostatná svahovací lžíce nakladače;
- v km 105,001, tj. ve vzdálenosti 49 m od středu ŽP ve směru do žst. Břvany (proti jízdě vlaku vlevo od TK), bylo označeno barevným křížkem místo, kam doběhl řidič nakladače dávající rukama signály k zastavení jízdy vlaku;
- v km 105,102, tj. ve vzdálenosti 150 m od středu ŽP, bylo označeno barevným křížkem místo, kde zaregistroval strojvedoucí vlaku Os 6707 osobu dávající rukama signály k zastavení (viz obr. č. 5).

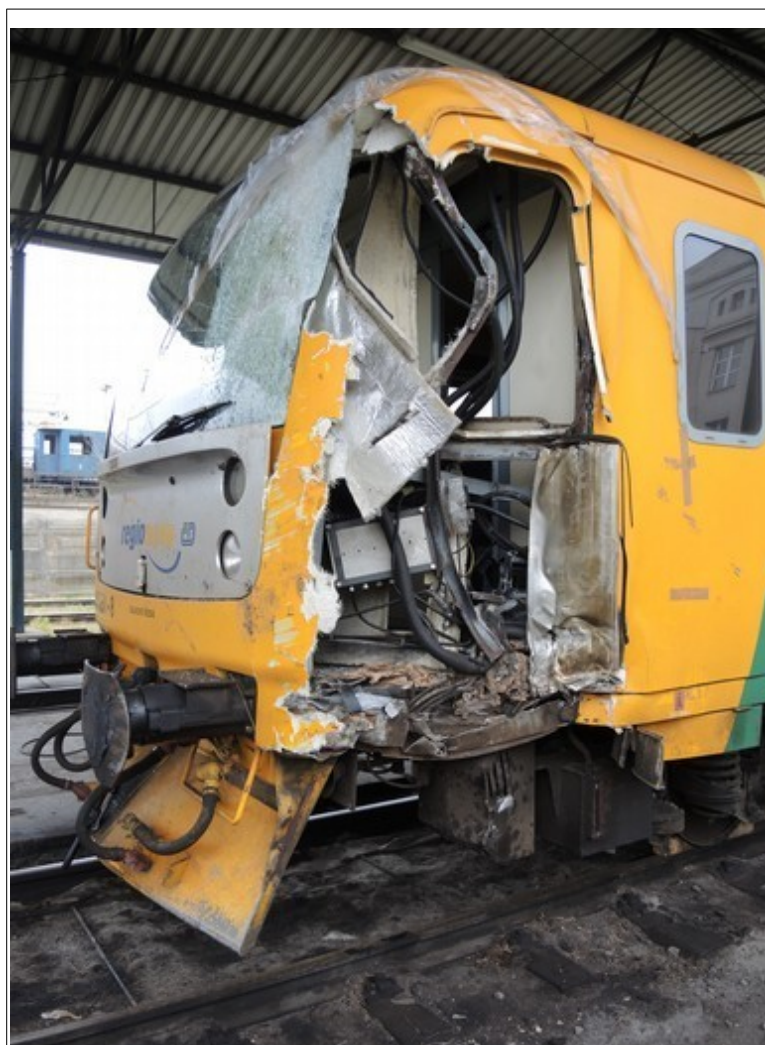
Dne 1. 2. 2018 byla odborně způsobilými osobami dopravce provedena komisionální prohlídka poškozené motorové jednotky za účelem stanovení rozsahu poškození (viz obr. č. 6). Technický stav motorové jednotky nebyl v příčinné souvislosti se vznikem této MU a její poškození vzniklo jako následek střetnutí s nakladačem.

Nedostatky nebyly zjištěny.

Obr. č. 6: Poškození řídicího vozu 914.051-8

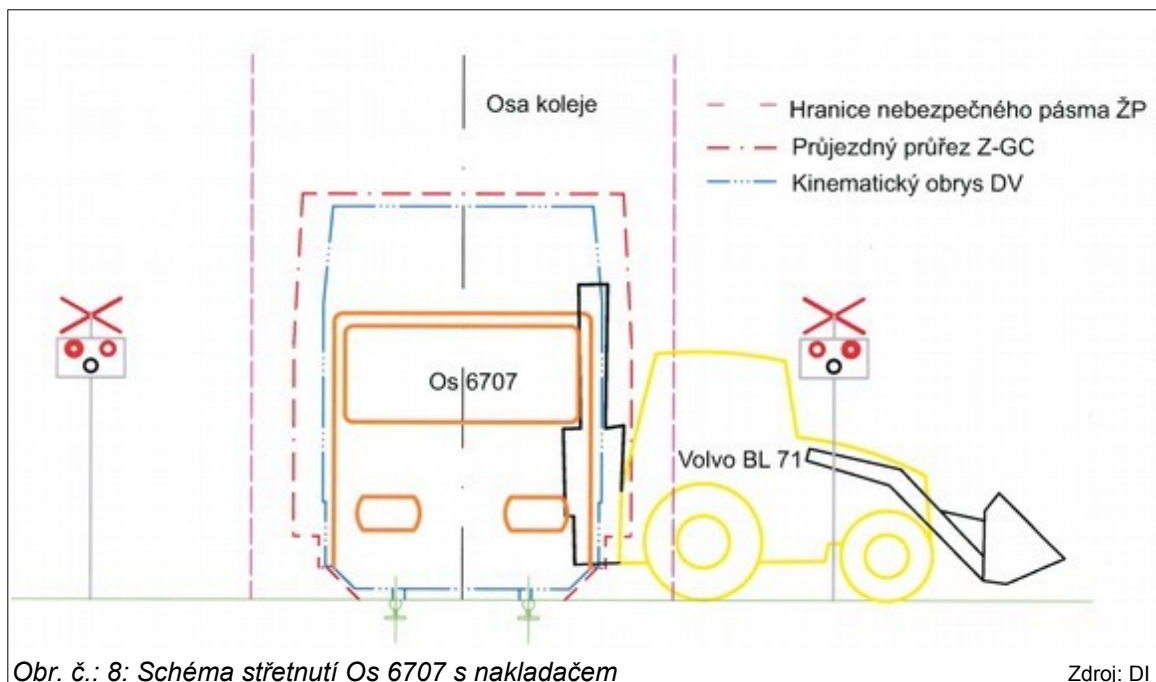
K zastavení nakladače došlo v nebezpečném pásmu přejezdu P2158. Jak vyplývá z podání vysvětlení řidiče a také z charakteru poškození řídicího vozu vlaku Os 6707, zasahoval nakladač zadní částí i do průjezdného profilu (Z-GC) a kinematického obrysu pro drážní vozidla (ČSN 73 6320) cca 60 cm (viz obr. č. 8).
