Accident and incident investigation report

Fall of the tree on the transport rope of the return line of the Mlýnice - Buková hora
cable railway

Thursday, 17th January 2019

č. j.: 6-200/2019/DI

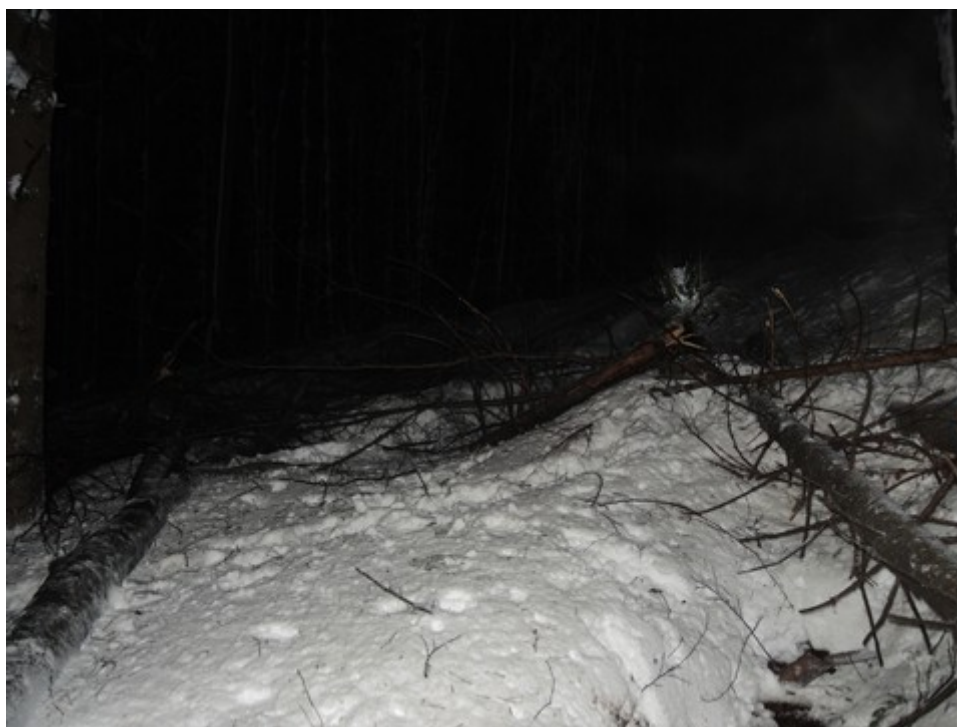
Obr. č. 1: Popadané stromy na místě MU

Ohledáním místa MU bylo zjištěno, že mezi podpěrou číslo 9 a 10 (přibližně v km 1,260) byly popadané 2 stromy – buk (výška 23,8 m, průměr kmene 50 cm, rostl 17 m od osy lana vratné větve mimo ochranné pásmo) a druhý buk (výška 25,2 m, rostl 11,1 m od osy lana vratné větve mimo ochranné pásmo) z pravé strany LD ve směru jízdy (u vratné větve). Tyto stromy byly po MU částečně prořezány z důvodu evakuačních prací. Dále bylo zjištěno vypadlé dopravní lano na vratné větvi na podpěře č. 9 a poškození závěsu na sedačce č. 30. Při stahování sedaček do depa bylo zjištěno povrchové poškrábání dopravního lana a na sedačce č. 30 ještě poškození sběracích plíšků pro vyhřívání sedačky. Vzhledem k vysoké sněhové pokrývce pod lanovkou a jejím okolí (cca 1 m), podmáčenému terénu (pod sněhem proudila voda) a noční době ohledání bylo po domluvě s provozovatelem LD ze strany DI rozhodnuto o vykonání dodatečného ohledání pochůzkou a prohlídkou místa MU bez sněhové pokrývky, a to po vyschnutí terénu. S provozovatelem dráhy a dopravcem LD bylo dohodnuto ponechání padlých stromů na místě beze změn do vykonání tohoto ohledání (viz část 3.5.1 ZZ).

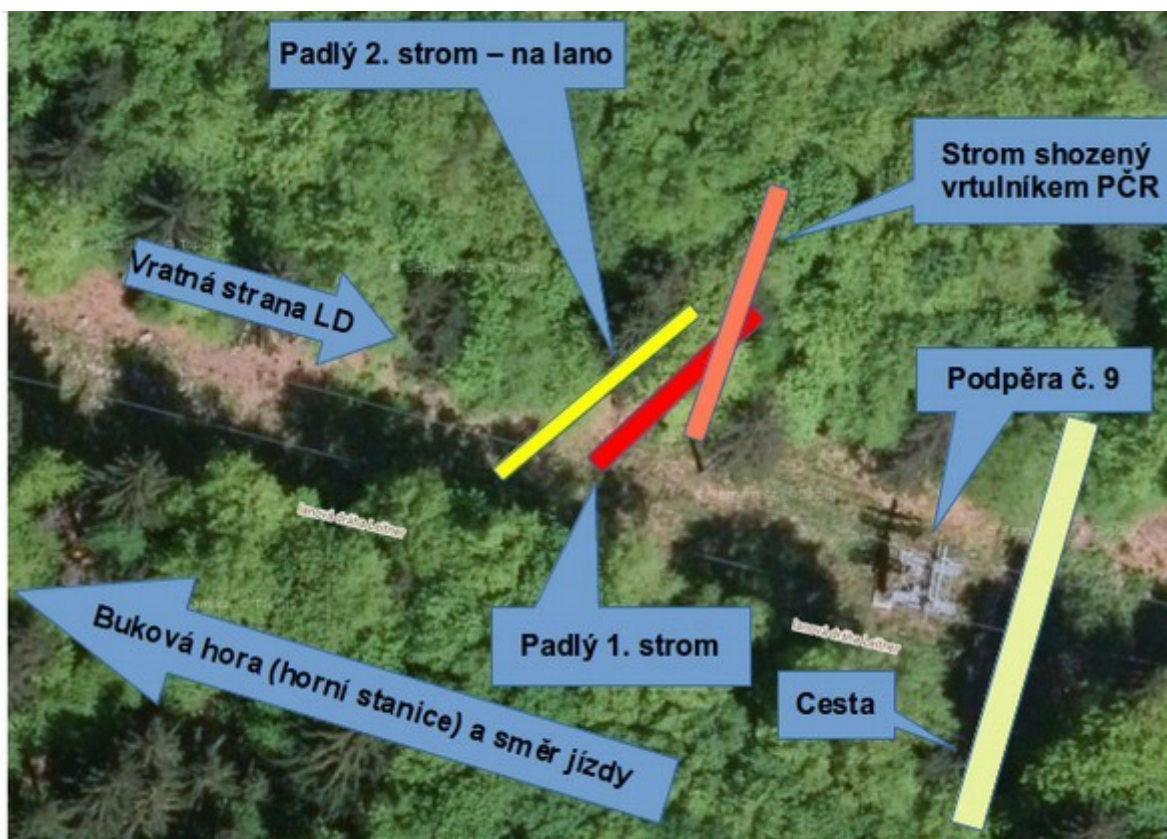
Obr. č. 2: Schéma místa vzniku MU

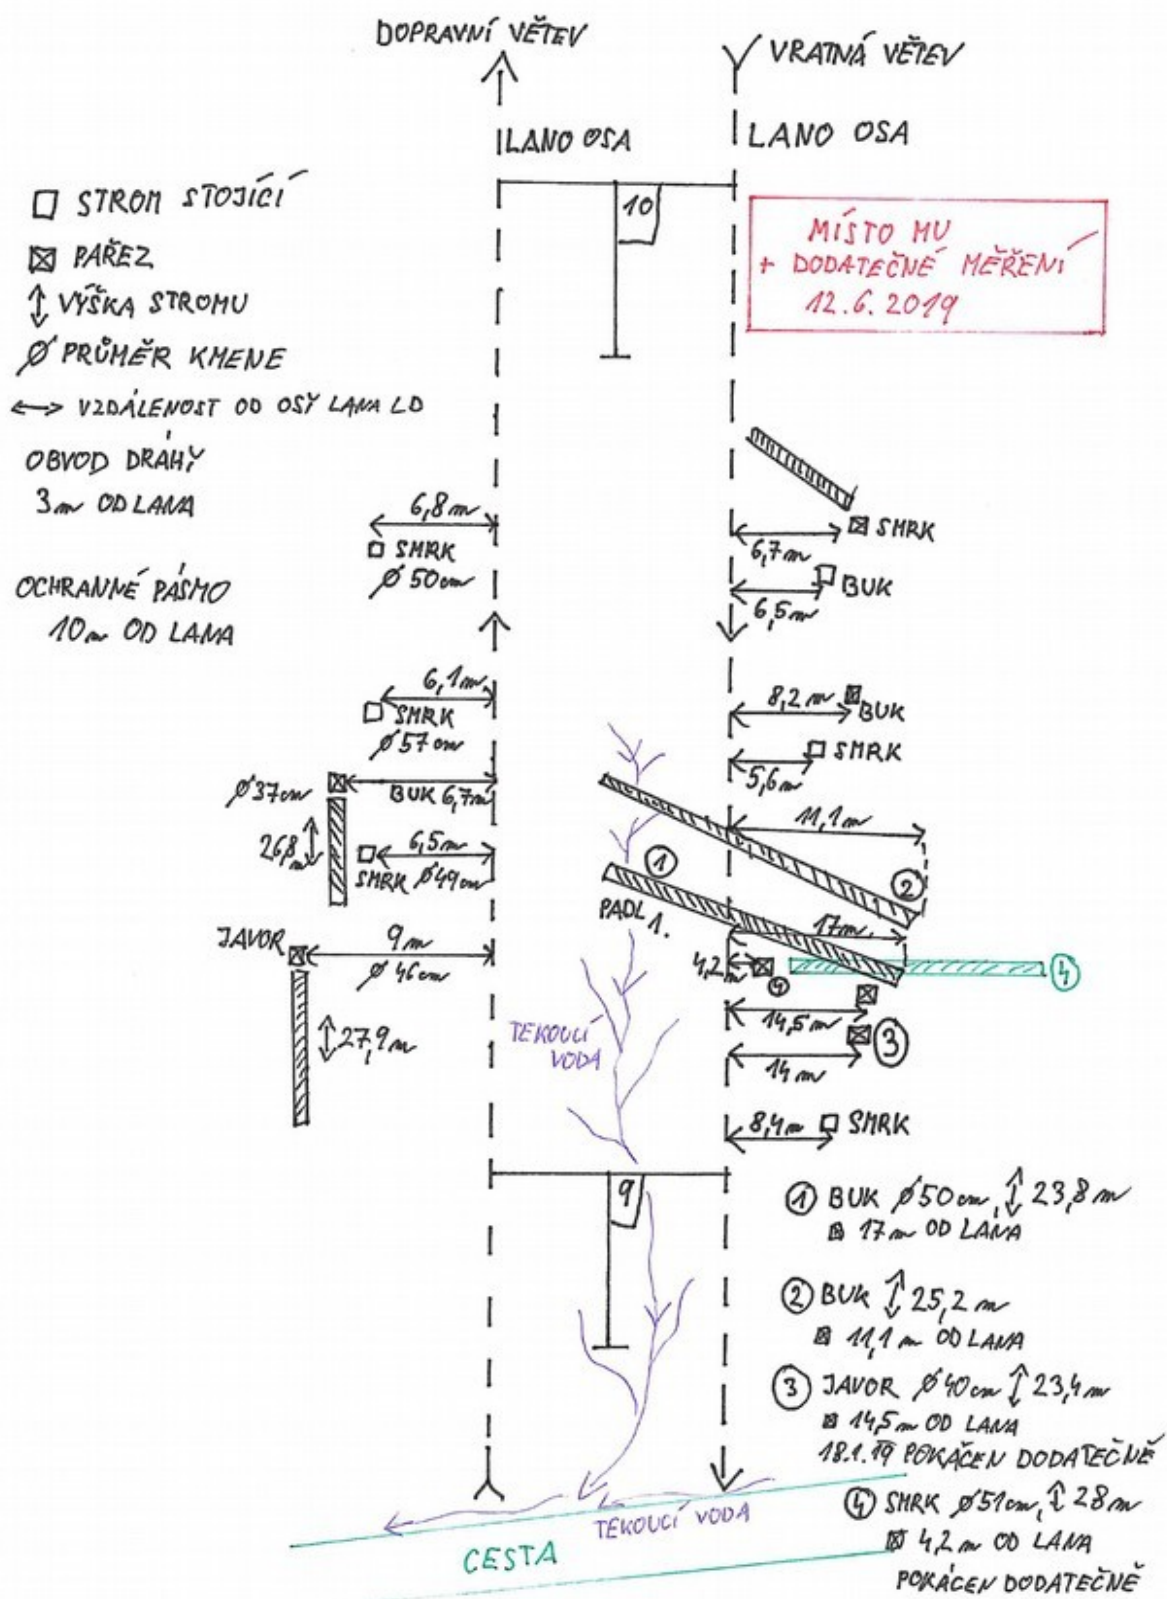
Dále byly proměřeny vzdálenosti vybraných nejbližších stojících stromů, pařezů a přeměřena délka neodklizených spadlých stromů v celém úseku (viz Obr. č. 3). Bylo zjištěno, že tyto stromy nebo pařezy se nacházely mimo obvod dráhy (více než 3 m od osy lana), ale nacházely se v ochranném pásmu dráhy (10 m od osy lana). Délky ostatních spadlých stromů v kontrolovaném úseku se pohybovaly okolo 27 m. Je evidentní a nepochybné, že takto vzrostlé stromy, např. o výšce 20 – 30 m, rostoucí běžně i ve vzdálenosti 5 – 20 m od lana, představují pro LD významné bezpečnostní riziko, svým pádem přímo ohrožují prostor LD a mohou nejen zastavit provoz a způsobit škodu na LD, ale především ohrozit zdraví a životy přepravovaných osob. Na rozdíl od jiných druhů drážní dopravy, kde je cestující nějakým způsobem chráněn vlastní konstrukcí drážního vozidla, cestující na tomto typu LD není na sedačce proti pádu stromu nijak chráněn a případný zásah padajícím stromem může mít pro lidské tělo vážné následky nehledě na to, že může dojít až k pádu celé sedačky s osobami z výšky na zem.

Obr. č. 3: Schéma místa MU při pochůzce 12. 6. 2019

Vliv na vznik MU měly přírodní podmínky (těžká vrstva sněhu) po mírném oteplení a v kombinaci s podmáčeným terénem a blízkostí vzrostlých stromů od LD nebylo možno MU zabránit. V rámci bezpečnostního doporučení DI navrhuje z důvodu předcházení obdobných MU zlepšení podmínek při odstraňování dřevin jako zdroje ohrožení dráhy, tedy i stromů v dopadové vzdálenosti od lana lanové dráhy, které rostou v okolí dráhy. Tyto stromy, resp. dřeviny, bez ohledu na charakter a vlastníka pozemku, jsou zdrojem ohrožení dráhy a jako takové mohou být následně určeny k odstranění. Důvodem je zejména výška stromů rostoucích v okolí dráhy, která často vysoko převyšuje výšku 10 m, a v důsledku toho se tyto stromy stávají, především v případě nepříznivých povětrnostních podmínek (např. velké množství sněhu, prudké oblevy, dlouhotrvající deště, silný vítr – čili běžné horské počasí), ohrožením LD. Je tedy zřejmé, že nelze MU typu pádu stromů na LD předejít jinak, než zabráněním možnosti jejich pádu v dopadové vzdálenosti směrem do lan LD.

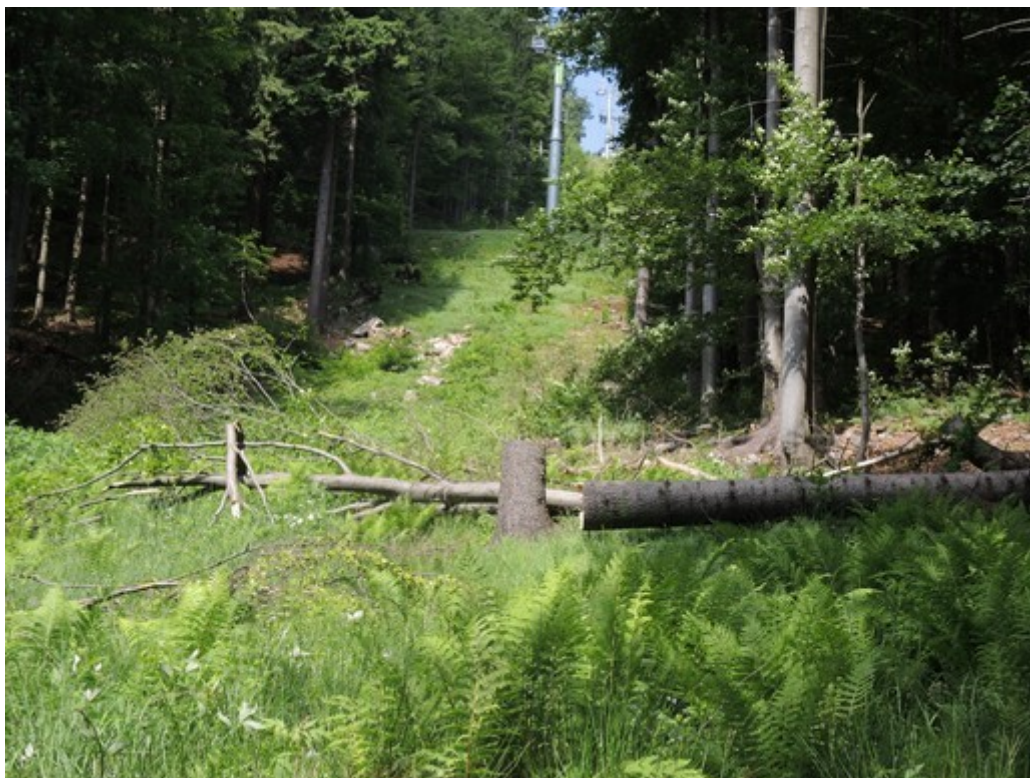
Obr. č. 4: Místo MU v červnu 2019

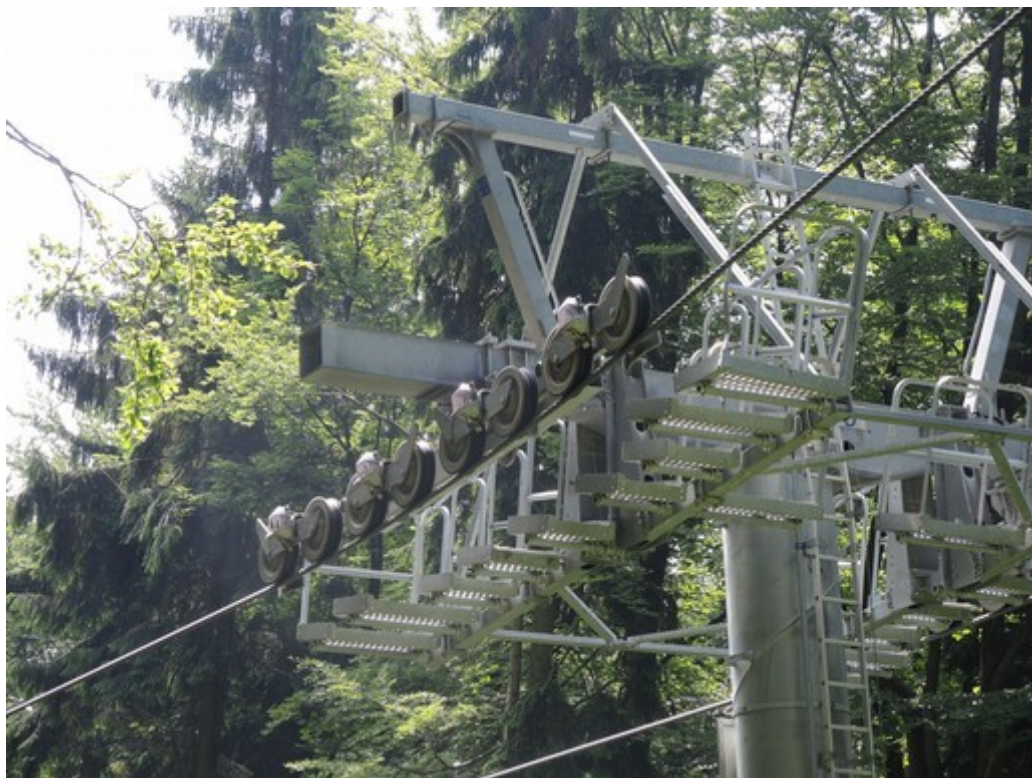
LD je vybavena on-line diagnostikou, která je předávána výrobcí Leitner. Diagnostický systém zaznamenal v čase 12.52 h (po korekci času) chybu na podpěře č. 9 (zlomené lámací tyčinky kladkové baterie a poškozený kabel vedoucí ke kladkové baterii) a došlo k zastavení LD.

Obr. č. 5: Detail kladkové baterie vratné větve podpěry č. 9

Dne 18. 1. 2019 proběhla mimořádná kontrola stavu dopravního lana (zejména defektoskopie), kontrola stavu trati LD a pokácení smrku v místě MU. Byla provedena výměna poškozeného elektrického vedení k lámacím tyčinkám na podpěře č. 9 a vyměněny prasklé lámací tyčinky na kladkové baterii.

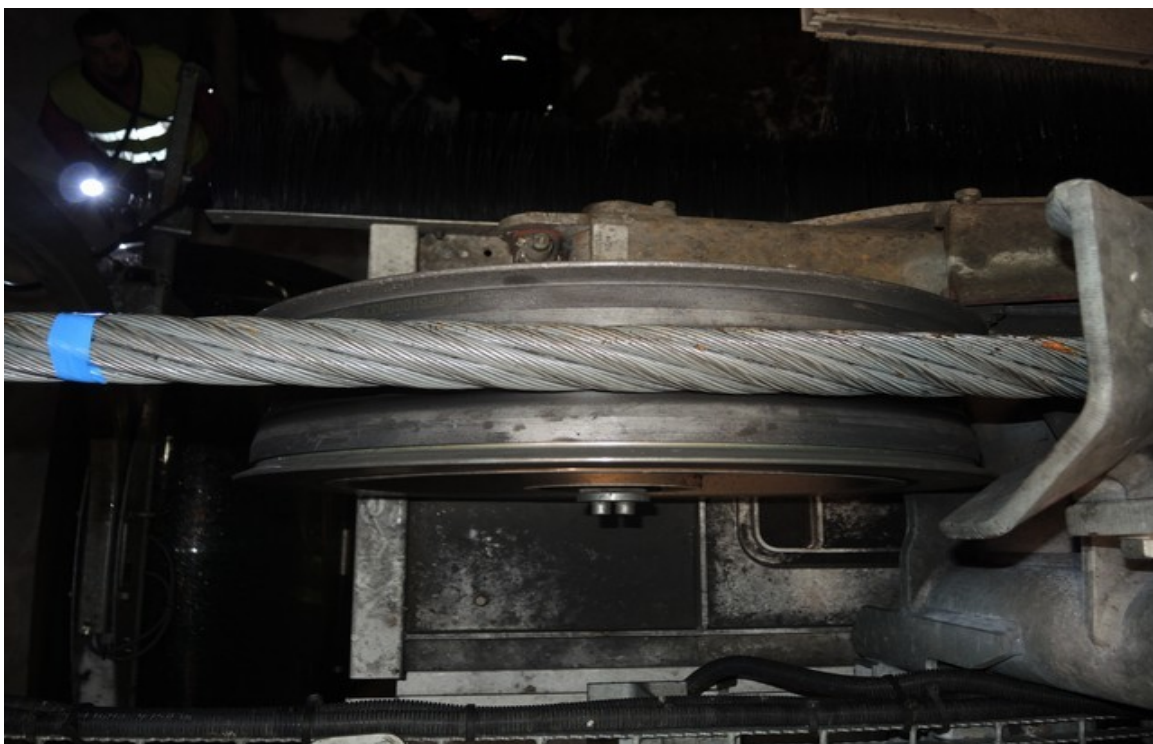
Obr. č. 6: Poškrábané dopravní lano před závěsem sedačky č. 30

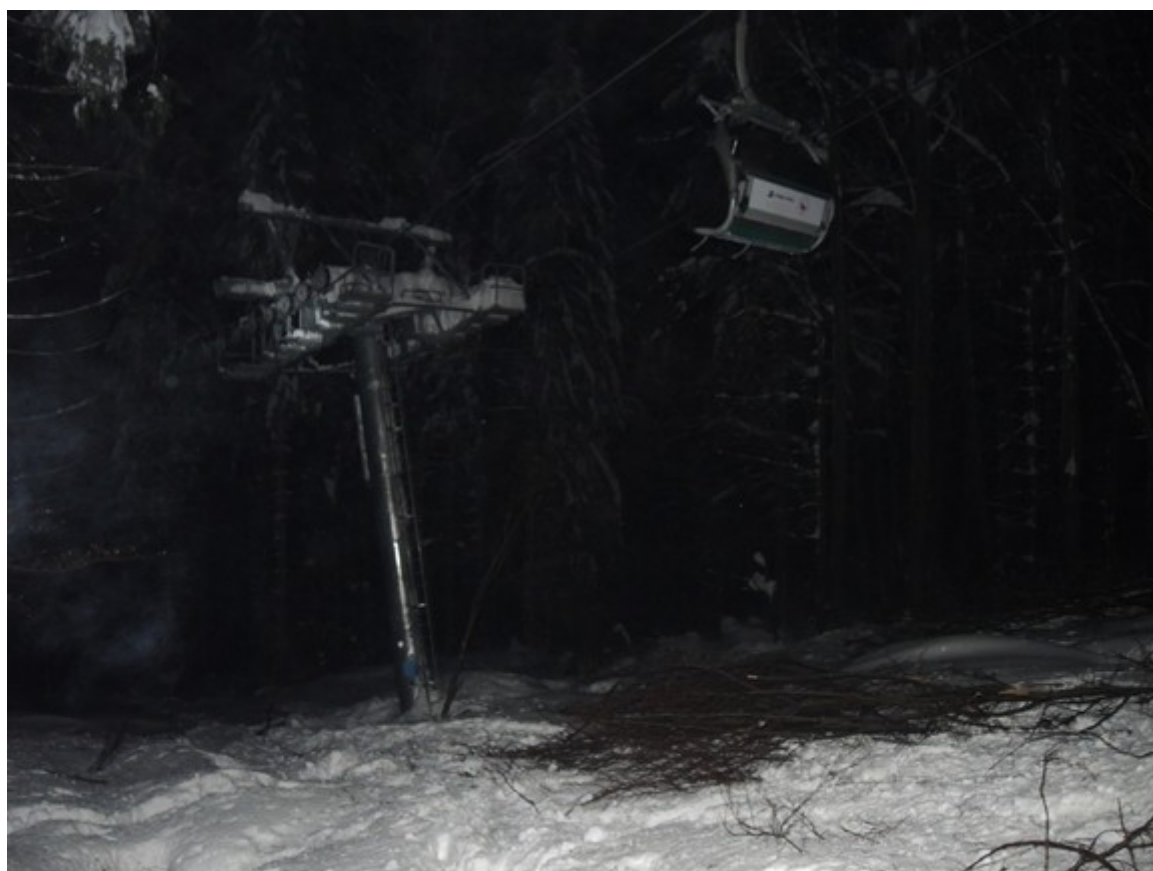
- DV (sedačka) č. 30 12 100 Kč.

Obr. č. 7: Místo MU se sedačkou č. 30
