The Rail Safety Inspection Office

Závěrečná zpráva o výsledcích šetření mimořádné události

Nedovolená jízda vlaku Os 23213 za návěstidlo BS s návěstí zakazující jízdu
a následná srážka s posunovým dílem a vykolejení vlaku v železniční stanici
Bylnice

Unauthorized movement of the regional passenger train No. 23213 behind a signal
device BS and a consequent collision with a shunting operation and
derailment of the train at Bylnice station

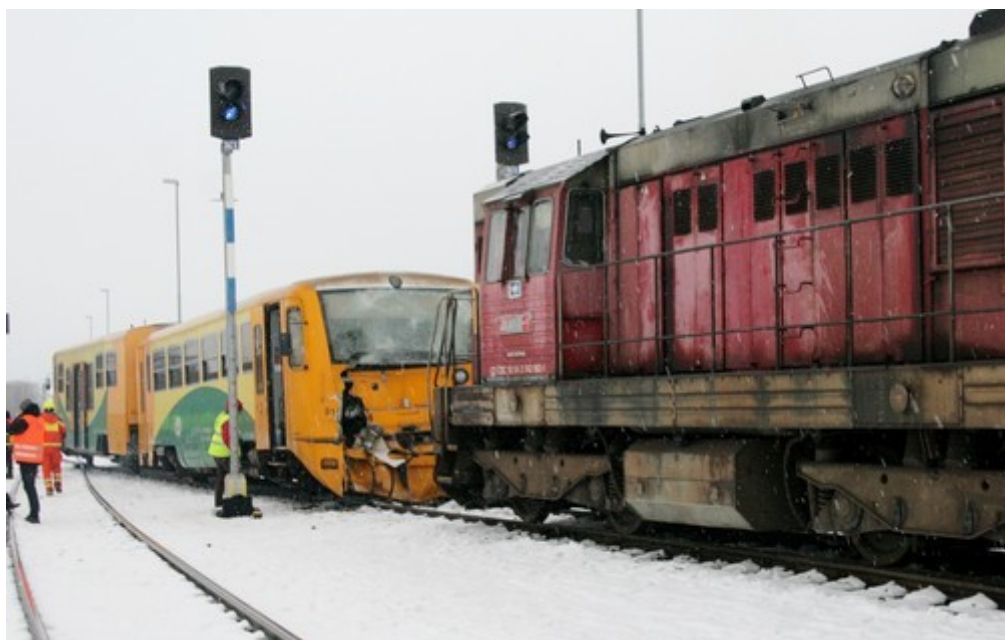
Obr. č. 1: Pohled na místo srážky

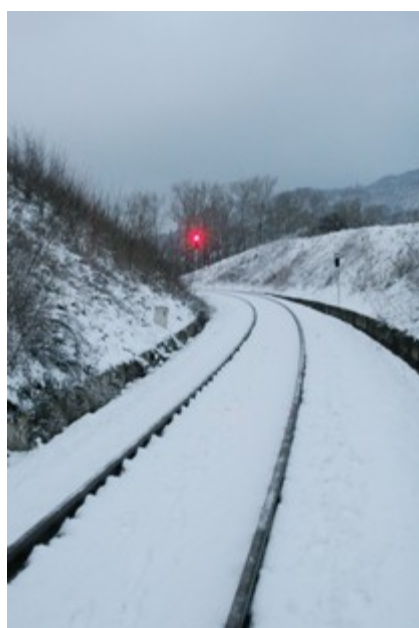
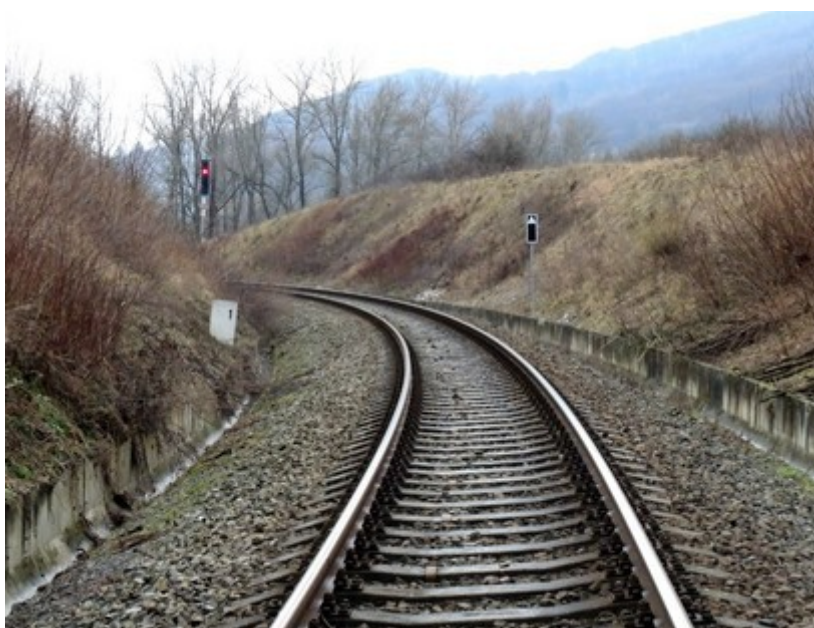
Obr. č. 3: Viditelnost návěstidla BS

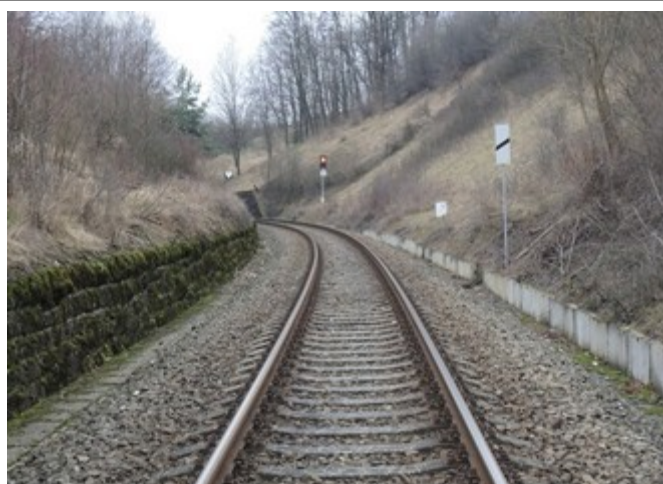
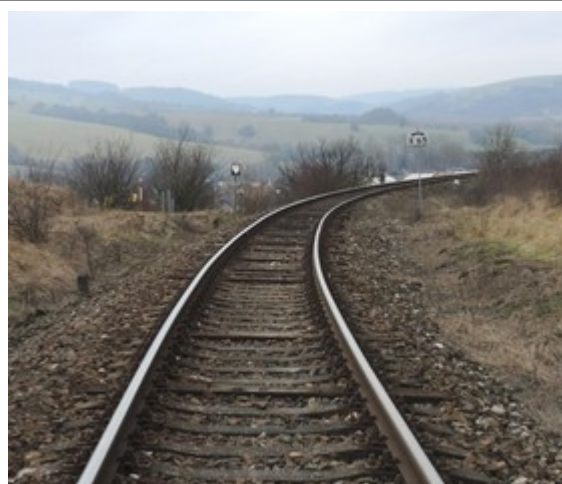
Obr. č. 4: Viditelnost návěstidla PřBS a X65

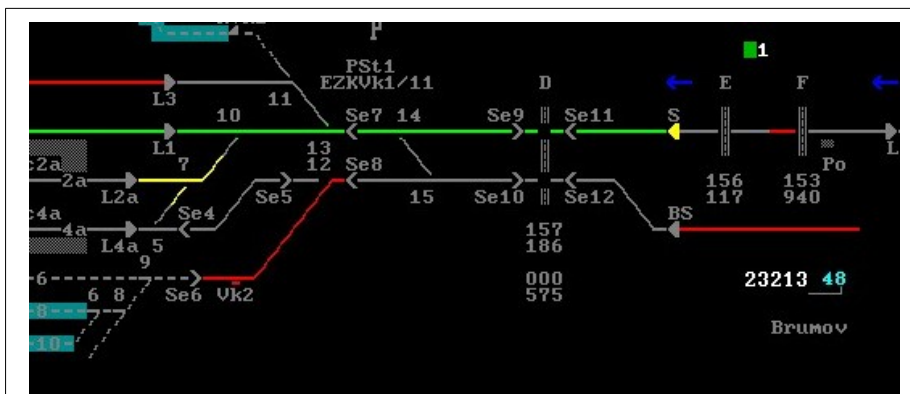
Obr. č. 5: Indikace na monitoru SZZ – vlak Os 23213 před návěstidlem BS

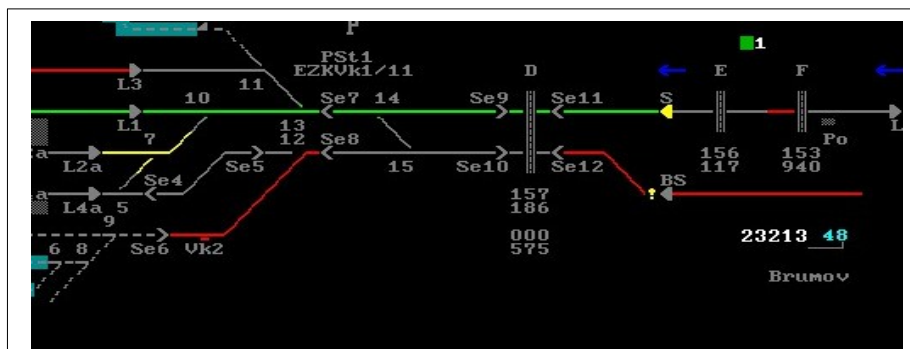
Obr. č. 6: Indikace na monitoru SZZ – vlak Os 23213 nedovoleně za návěstidlem BS

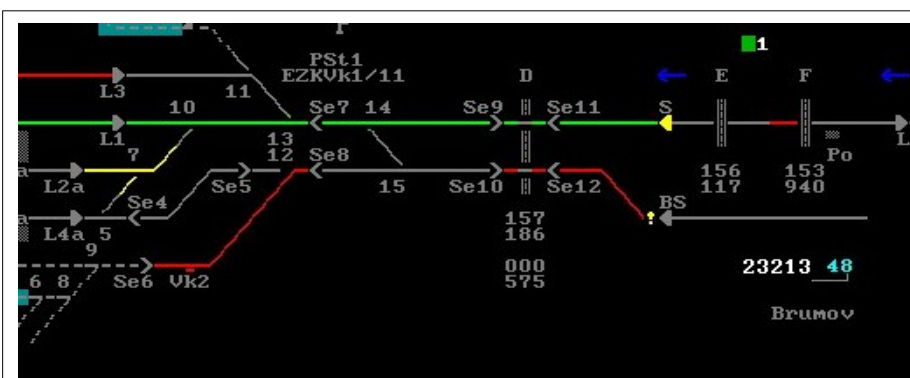
Obr. č. 7: Indikace na monitoru SZZ – vlak Os 23213 na přejezdu

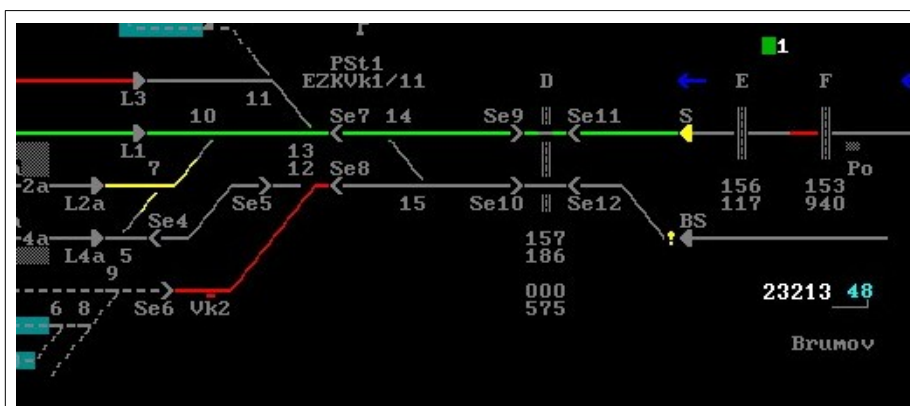
žst. Bylnice. Ten by jinak přijel na přejezd dříve, než je vyklízecí dobou dle dokumentu „Tabulka přejezdu“ požadováno. Ve 12.01.32 h vjel vlak Os 23213 do prostoru výhybky V12 a v rychlosti 47 km.h⁻¹ došlo ke druhé události v nehodovém ději, srážce s HDV posunového dílu. Vlivem nárazu došlo k nadzvednutí druhé nápravy motorového vozu vlaku a k třetí události v nehodovém ději, jejímu vykolejení. Po ukončení působení všech působících sil zůstala mezi sraženými a následkem srážky odraženými čely obou HDV mezera 3,10 m.

Obr. č. 8: Indikace na monitoru SZZ – vlak Os 23213 na V12 (srážka)
