## **Závěrečná zpráva o výsledcích šetření mimořádné události**

**Střetnutí vlaku Os 4203 s osobním automobilem s následným vykolejením na železničním přejezdu P8156 mezi železničními stanicemi Bzenec přívoz a Moravský Písek**

### **Accident and incident investigation report**

**Collision of the regional passenger train No. 4203 with a car at the level crossing No. P8156 with consequent derailment between Bzenec přívoz and Moravský Písek stations**

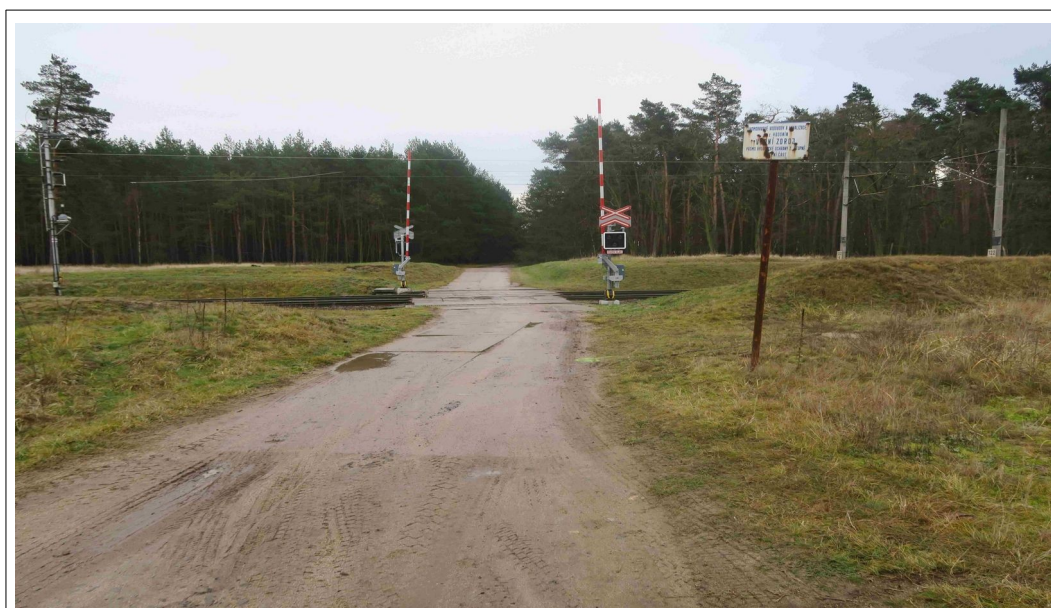
- před ŽP byly na zemi před kovovým roštem odvodnění ŽP patrné stopy pneumatik (otisk dezénu), které směřovaly do kolejiště. Jednalo se o stejný druh pneumatik, jako u poškozeného automobilu značky Volkswagen Polo.

Obr. č. 2: Pohled na ŽP P 8156 ve směru jízdy OA

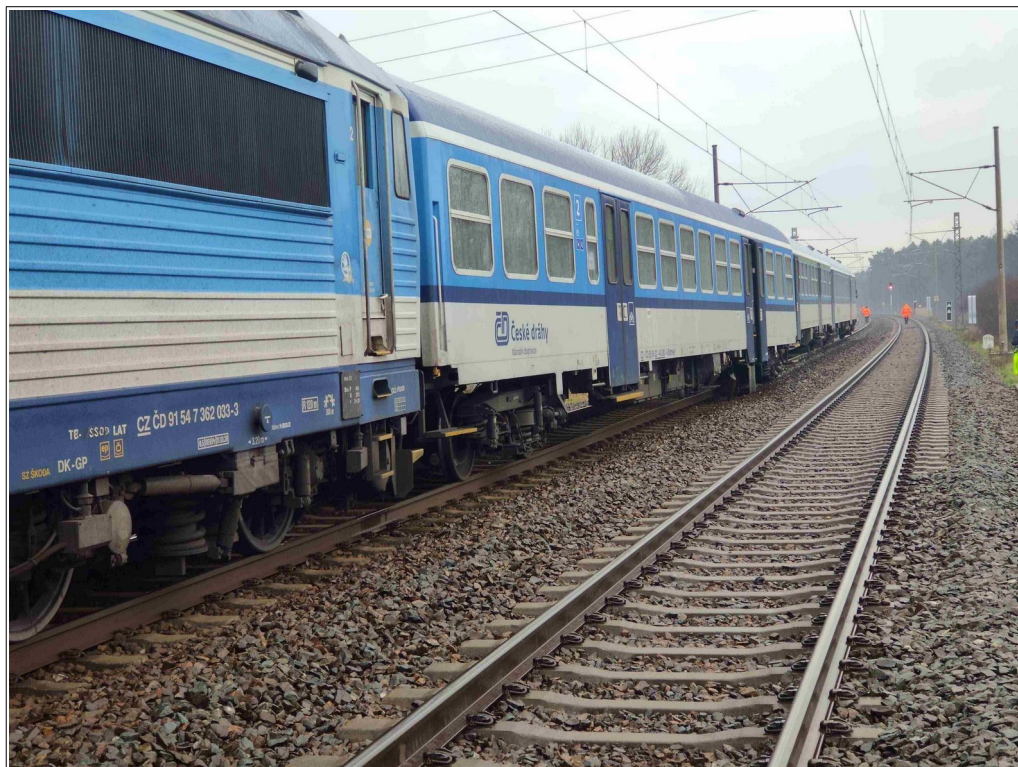
Obr. č. 3: Pohled na vykolejené 1. TDV vlaku Os 4203

- první TDV za HDV bylo poškozeno v tomto rozsahu: viditelně zborcený spodní příčník druhého vykolejeného podvozku a poškozená obě dvojkolí včetně jízdnic ploch po vykolejení, oděrky a vrypy na nápravách, vyštípaný materiál kotoučových brzd, deformace tlumičů, pláště ventilátorů, odpadové trubky od WC, šroubovky, zkřížená nástupní křídla dveří, chyběl nástupní schůdek;
- orientační dechová zkouška na alkohol byla provedena PČR u strojvedoucího vlaku Os 4203 s negativním výsledkem;
- na HDV 362 033-3 byla DI zajištěna vlaková dokumentace. Dopravcem bylo provedeno stažení dat ze záznamového zařízení HDV;
- ve druhém TDV v prostoru pro cestující byla nalezena utržená plomba a stržená rukojeť záchranné brzdy;
- ve vlaku cestovalo cca 25 cestujících a vedoucí obsluhy vlaku (vlakvedoucí);

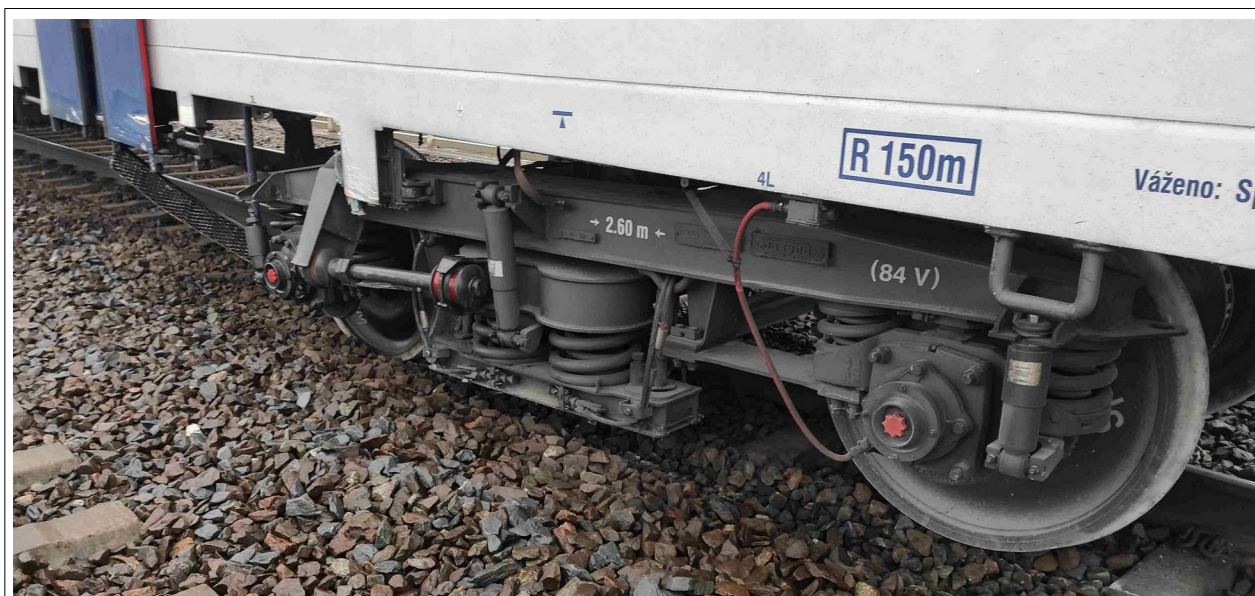
- při střetnutí došlo k vykolejení druhého podvozku prvního TDV oběma nápravami vlevo ve směru jízdy vlaku. Vykolejený podvozek se nacházel 38 m od čela vlaku (viz Obr. č. 4);

Obr. č. 4: Pohled na vykolejený druhý podvozek prvního TDV

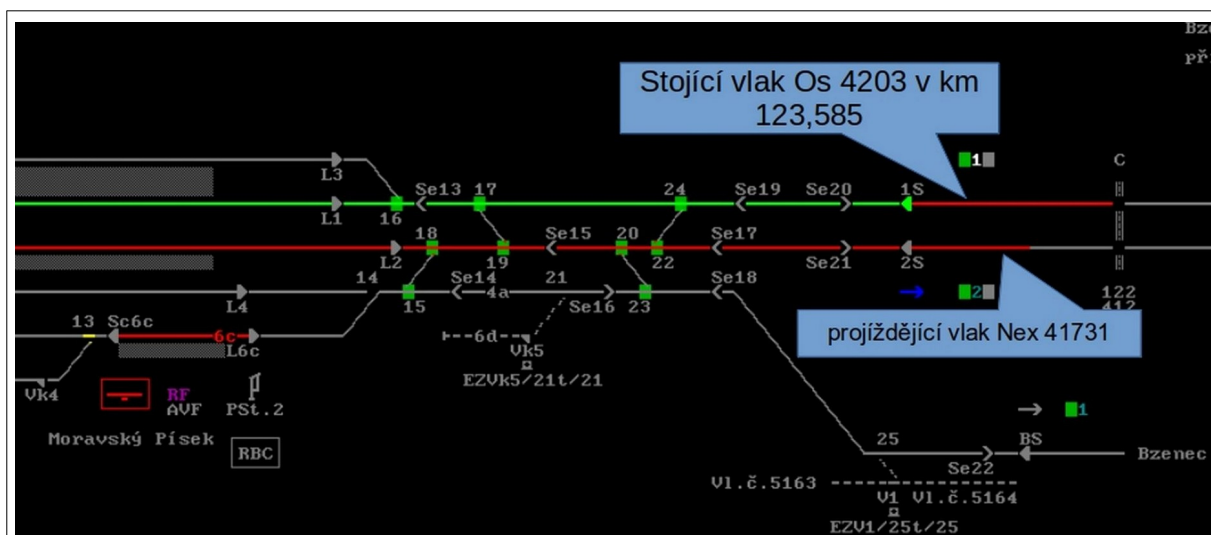
- 6:13:34 h vlak Nex 41731 minul vjezdové návěstidlo 2S žst. Moravský Písek pro opačný směr jízdy a obsadil KÚ 2T1 (viz Obr. č. 6);
- 6:13:37 h vlak Nex 41731 míjel vlak Os 4203 stojící na 1. TK;

Obr. č. 5: Pohled na monitor JOP na projíždějící vlak Nex 41731 po 2. TK kolem vlaku Os 4203, který stál na 1. TK v úseku Moravský Písek – Bzenec přívoz  
Zdroj: SŽ, úprava DI

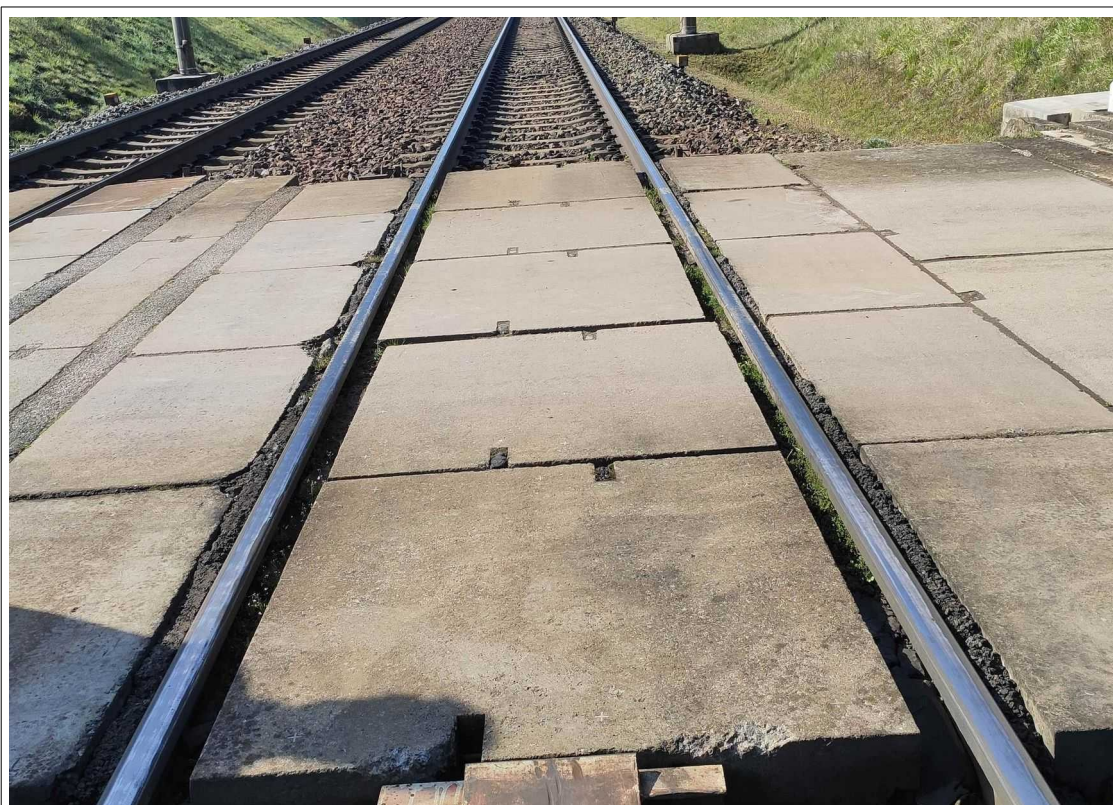
Obr. č. 6: Pohled na posunuté betonové panely v 2. TK

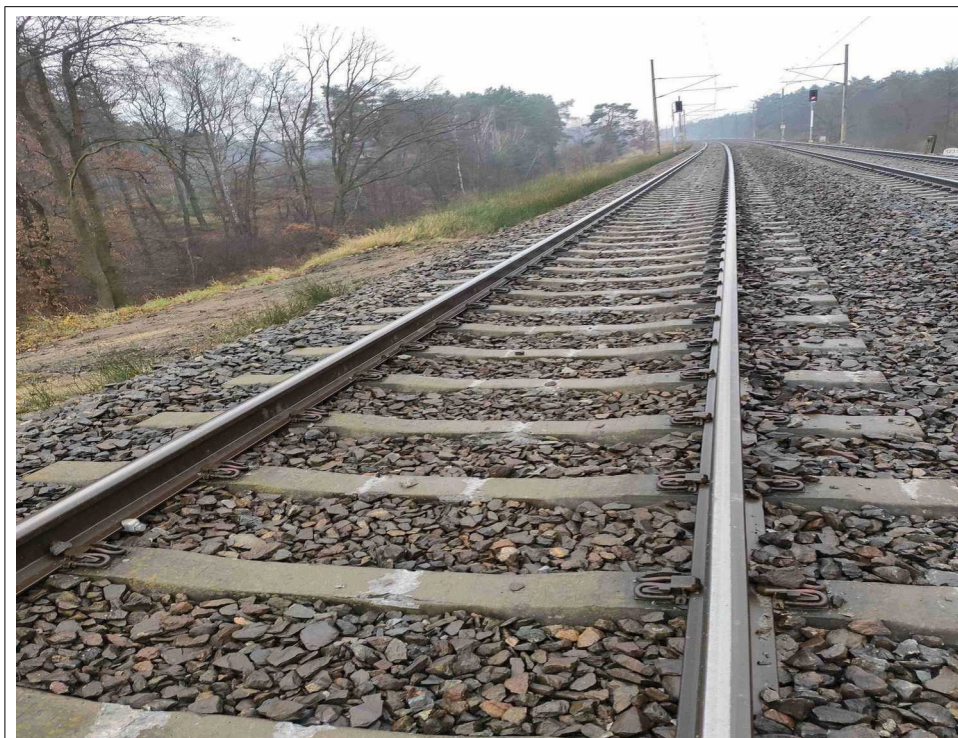
- železniční trať byla poškozena souvisle od místa vykolejení vlaku (bod „0“,) v km 122,419 až do km 123,547 v délce 1128 m. Byly poškozeny betonové pražce včetně upevňovadel kolejnicových pásů. Bylo nalezeno 6 lomů kolejnice na levém kolejnicovém pásu, způsobených jízdou vykolejeného TDV;

Obr. č. 7: Pohled na poničenou infrastrukturu

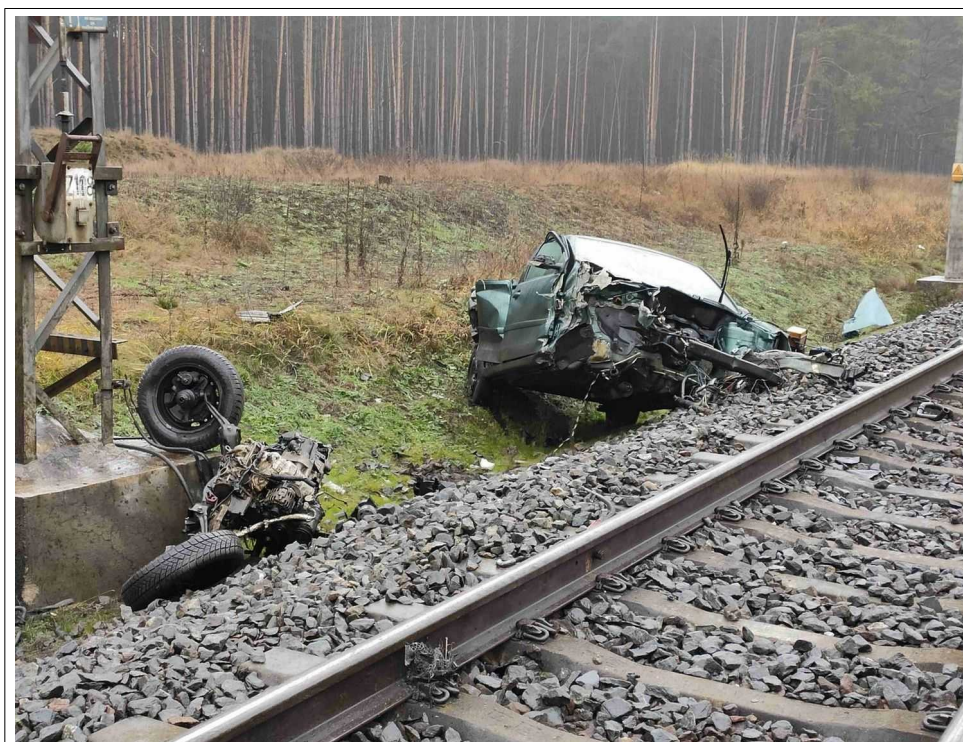
Obr. č. 8: Pohled na trosky osobního automobilu
