Závěrečná zpráva o výsledcích šetření mimořádné události

Vykolejení vlaku Os 9522 v železniční stanici Praha-Čakovice

Accident and incident investigation report

Derailment of the regional passenger train No. 9522 at Praha-Čakovice station

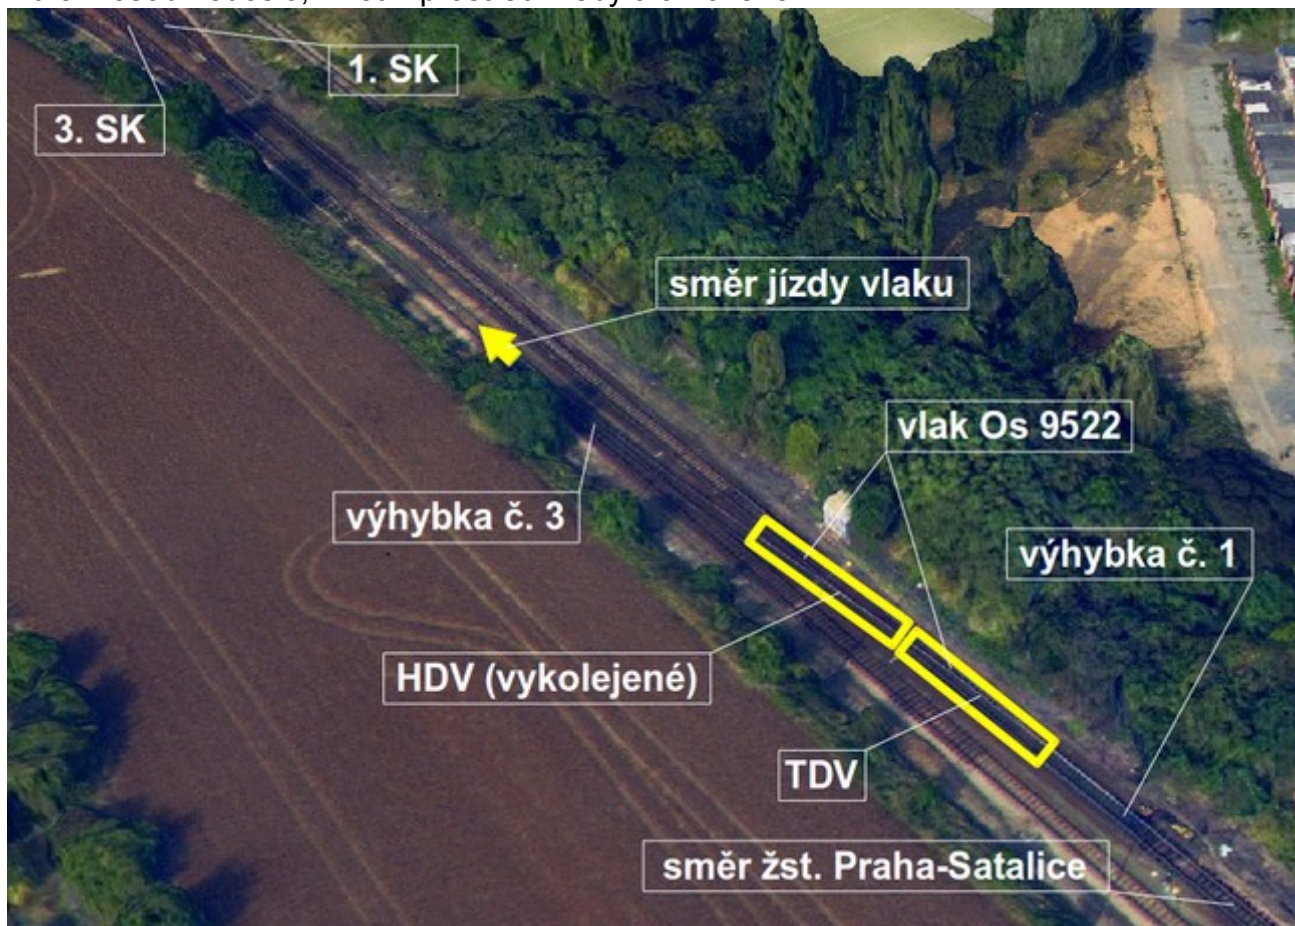
Obr. č. 2: Schéma místa vzniku MU

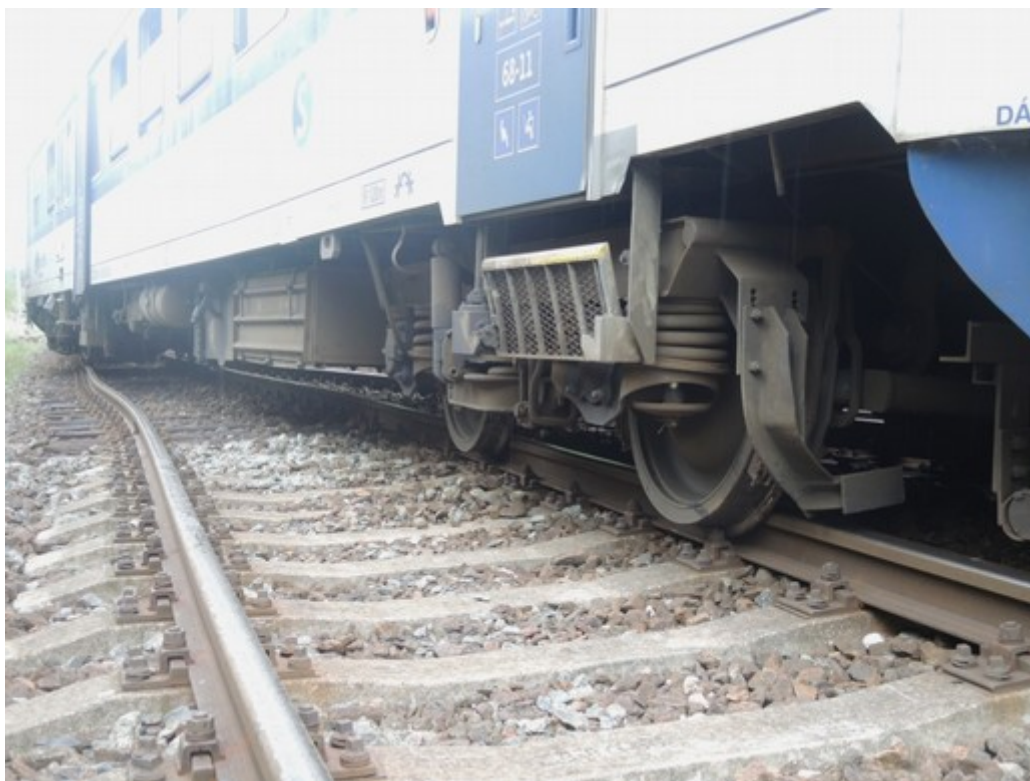
HDV bylo vykolejeno podvozkem „b“, který byl první ve směru jízdy vlaku. Pravá kola jela mezi kolejnicovými pásy 1. staniční koleje, levá kola jela mezi kolejnicovými pásy v odbočném směru směrem k výhybce č. 2, kde po nárazu do jejího levého přídržnicového

Obr. č. 3: Detail vykolejeného podvozku vlaku

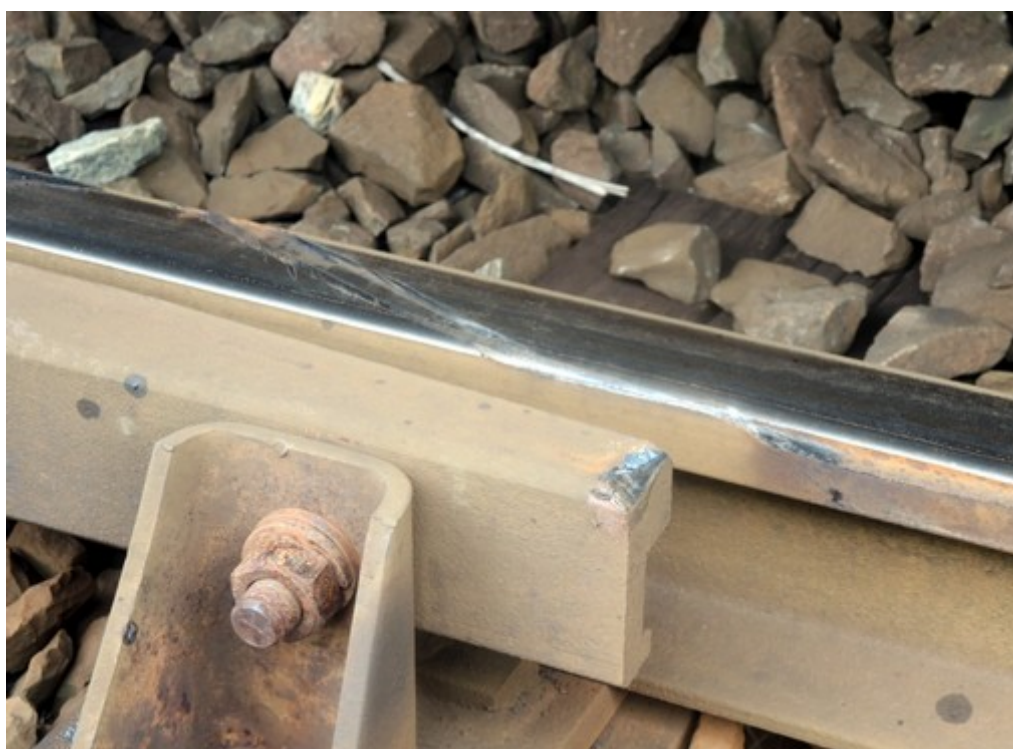
Bod „0“ byl určen na levé ohnuté opornici v km 18,563, kde byla na vnitřní straně temene nalezena stopa po sjetí kola. O 3 m dále byla obdobná stopa nalezena na vnitřní straně temene pravé přímé opornice. V prostoru mezi oběma jazyky a opornicemi pokračovaly dále stopy po jízdě kol po upevňovadlech a pražcích. Ze zjištěných skutečností vyplývá, že došlo k vidlicové jízdě drážního vozidla přes výhybku č. 1.

Obr. č. 4: Stopy po přestoupaní DV přes temeno kolejnice

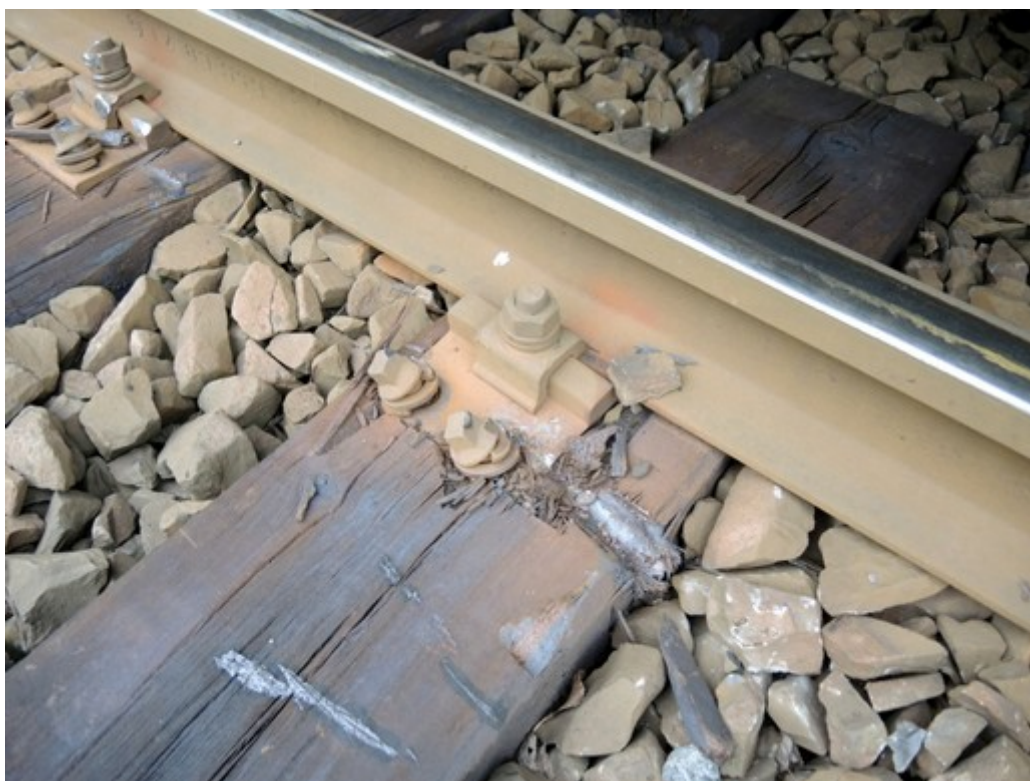
Od místa vykolejení vlaku byly poškozeny vrtule a podložky pražců, dále došlo k poškození pražců, na kterých byly stopy po vykolejení. Poškozen byl také plastový kryt kabeláže SZZ. Přídržnice odbočné větve výhybky č. 2 byla naražena jízdou DV ve vykolejeném stavu a byly na ní stopy po vyšplhání kol DV. Na kolejnici v místě této přídržnice byly stopy přejetí kola DV přes temeno kolejnice směrem vně kolejnicového pásu. V úrovni tohoto místa se na 1. staniční koleji nacházela zjevná boční deformace (zvlnění) koleje.

Obr. č. 5: Poškozený svršek v důsledku vykolejení vlaku

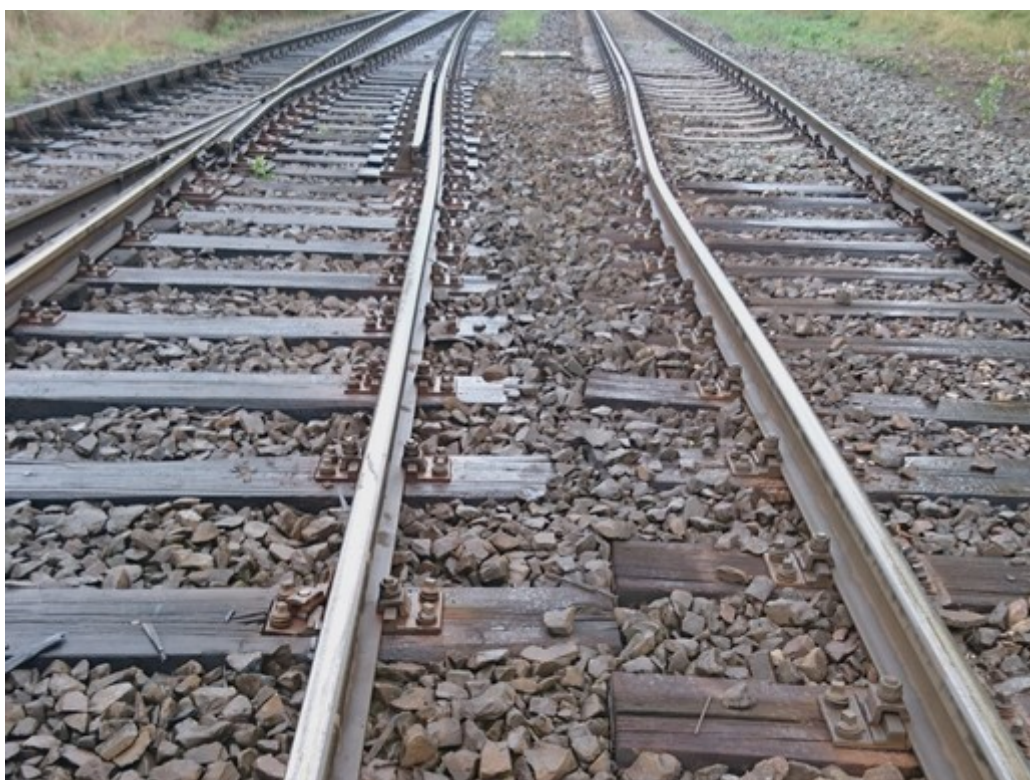
Obr. č. 6: Poškozený svršek v důsledku vykolejení vlaku
