The Rail Safety Inspection Office

Nezajištěná jízda posunového dílu, srážka s odstavenými drážními vozidly s následným vykolejením v obvodu manipulačního a odstavného kolejiště Železničního zkušebního okruhu Cerhenice

Unsecured movement of the shunting operation, collision with detached rolling stocks with consequent derailment in the area of the service and storage rails at Cerhenice railway test circuit

č. j.: 6-2469/2023/DI

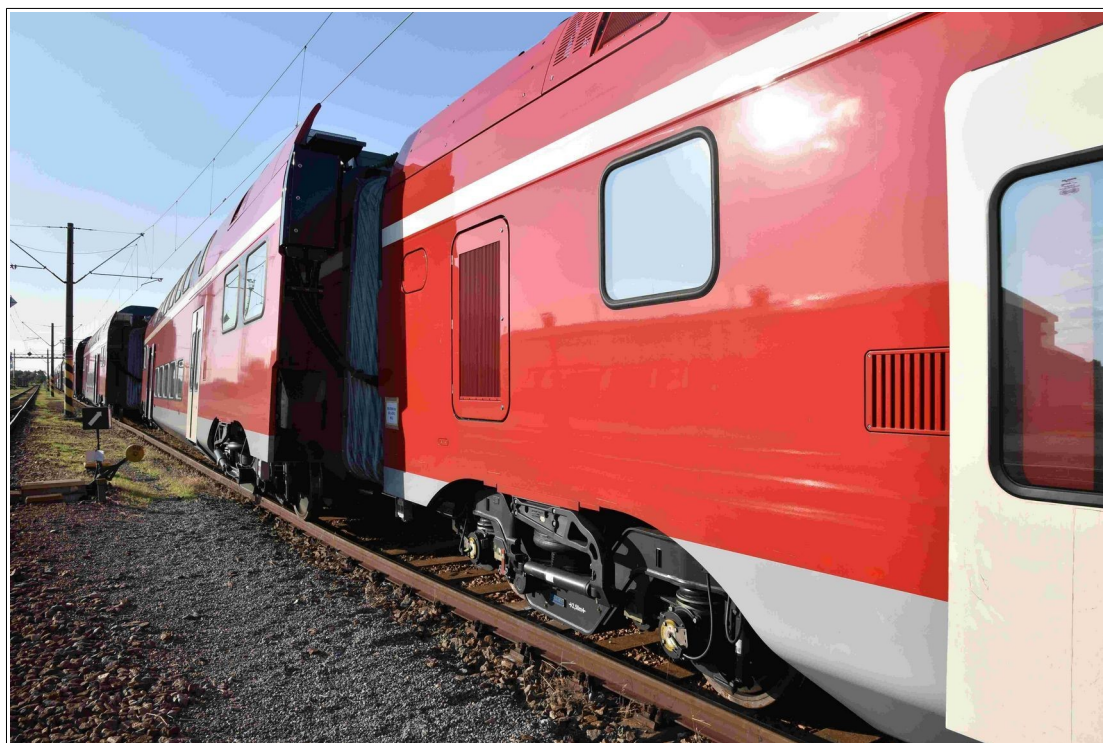
Obr. č. 2: Vykolejená 1. jednotka Stadler KISS

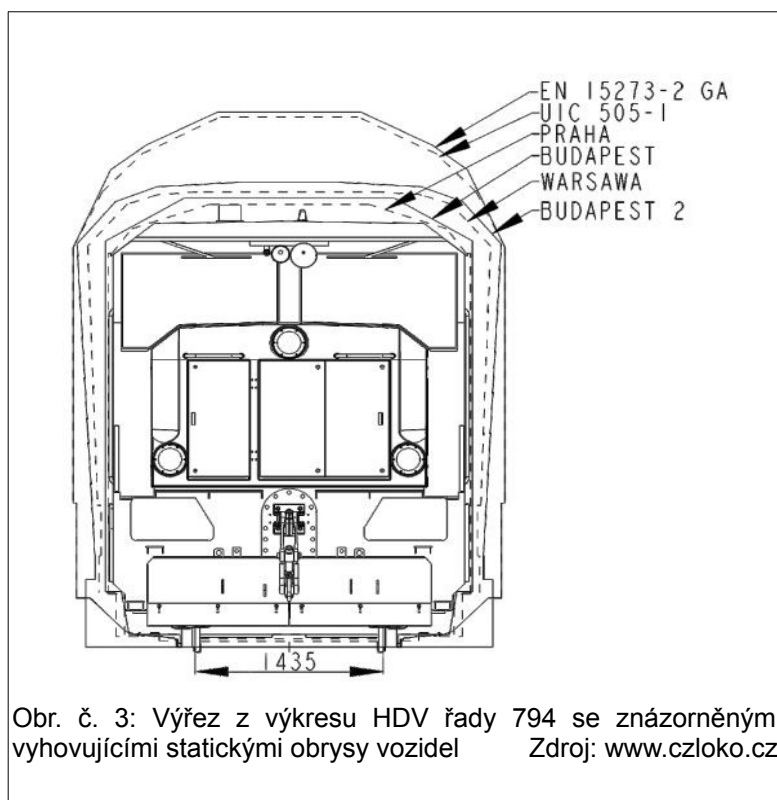
HDV řady 794 disponuje 2 diagonálně umístěnými ovládacími pulty ve věžové kabině pro strojvedoucího. Čelní výhled ze stanoviště strojvedoucího zajišťují na každé straně 2 okna se středovým sloupkem uprostřed šířky HDV.

To, jestli dané HDV vyhovuje danému strojvedoucímu, je názor subjektivní, neboť každému může vyhovovat něco jiného (výhled, obsluha, prostornost...). Strojvedoucí ve svém podání vysvětlení pro DI mimo jiné také uvedl, že ostatní strojvedoucí se podivovali, že si odstraňuje sedačku strojvedoucího u pultu. Rovněž nevěděl, že by si na toto HDV stěžovali další strojvedoucí, i když se na toto téma přímo nebavili. Je třeba dodat, že HDV bylo řádně schváleno pro provoz podle tehdy všech platných norem a předpisů a je určeno především pro posun.

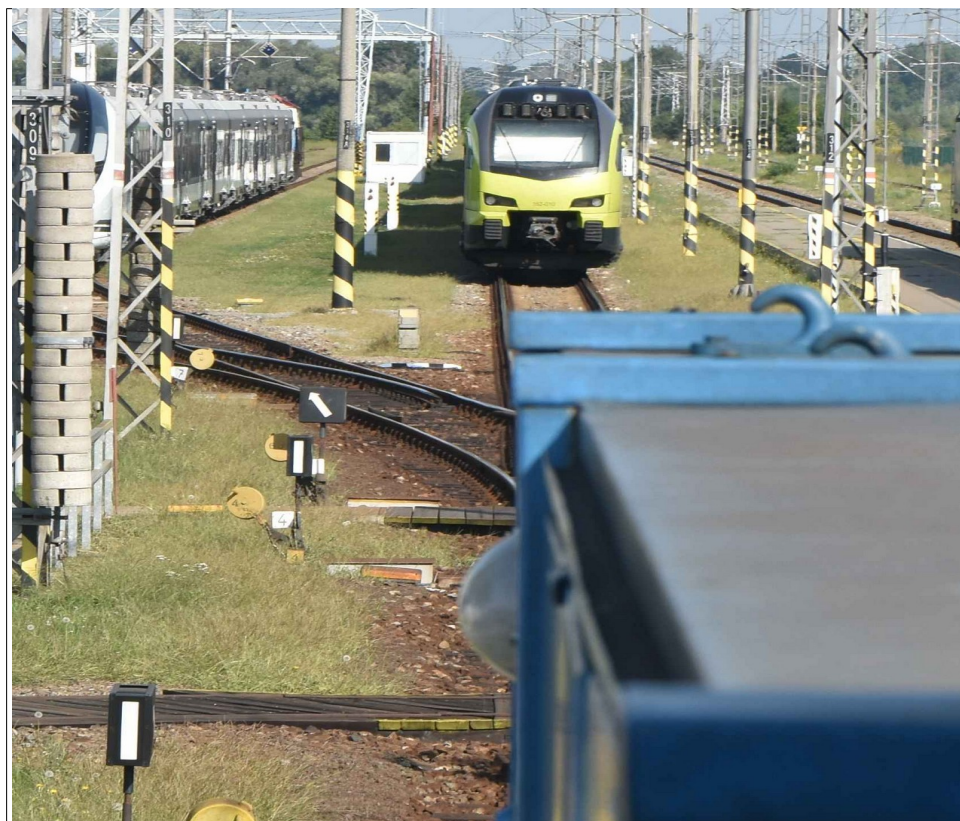
Obr. č. 4: Pohled z HDV řady 731 od dopravní kanceláře směrem k výhybce č. 7 (vlevo od HDV), kdy již bylo možno rozeznat postavení jazyků a začalo být viditelné výměnné návěstidlo této výhybky (vlevo u sloupu trakčního vedení)

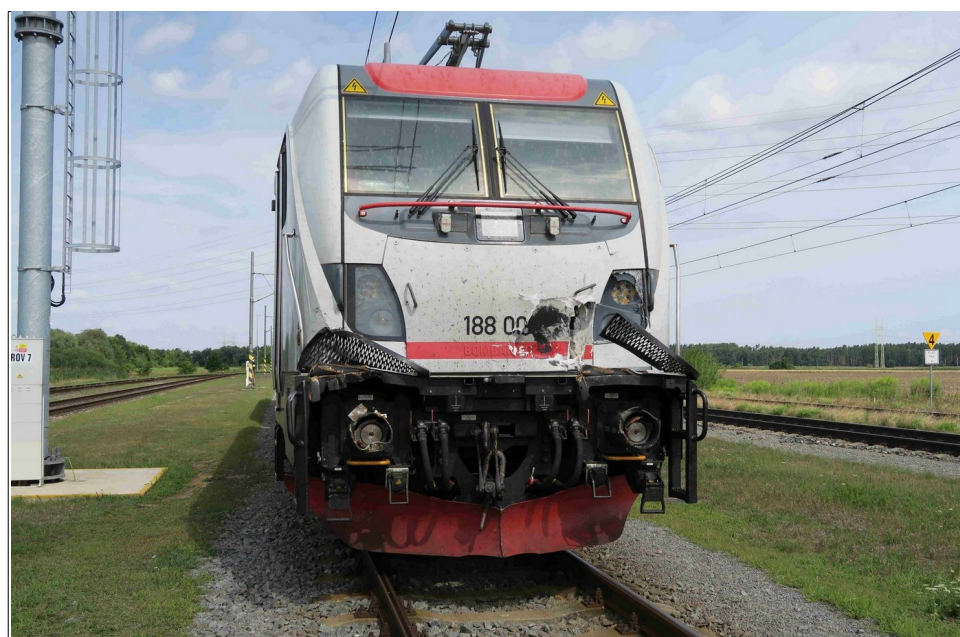
Obr. č. 5: Poškozené čelo HDV 188.003-8 řazeného za posunovacím HDV
