## **Závěrečná zpráva o výsledcích šetření mimořádné události**

Srážka vlaku R 895 s překážkou na dopravní cestě dráhy (stromem vyvráceným na trať) mezi železničními stanicemi Štěpánov a Červenka

## **Accident and incident investigation report**

Collision of the long distance passenger train No. 895 with an obstacle (uprooted tree) between Štěpánov and Červenka stations

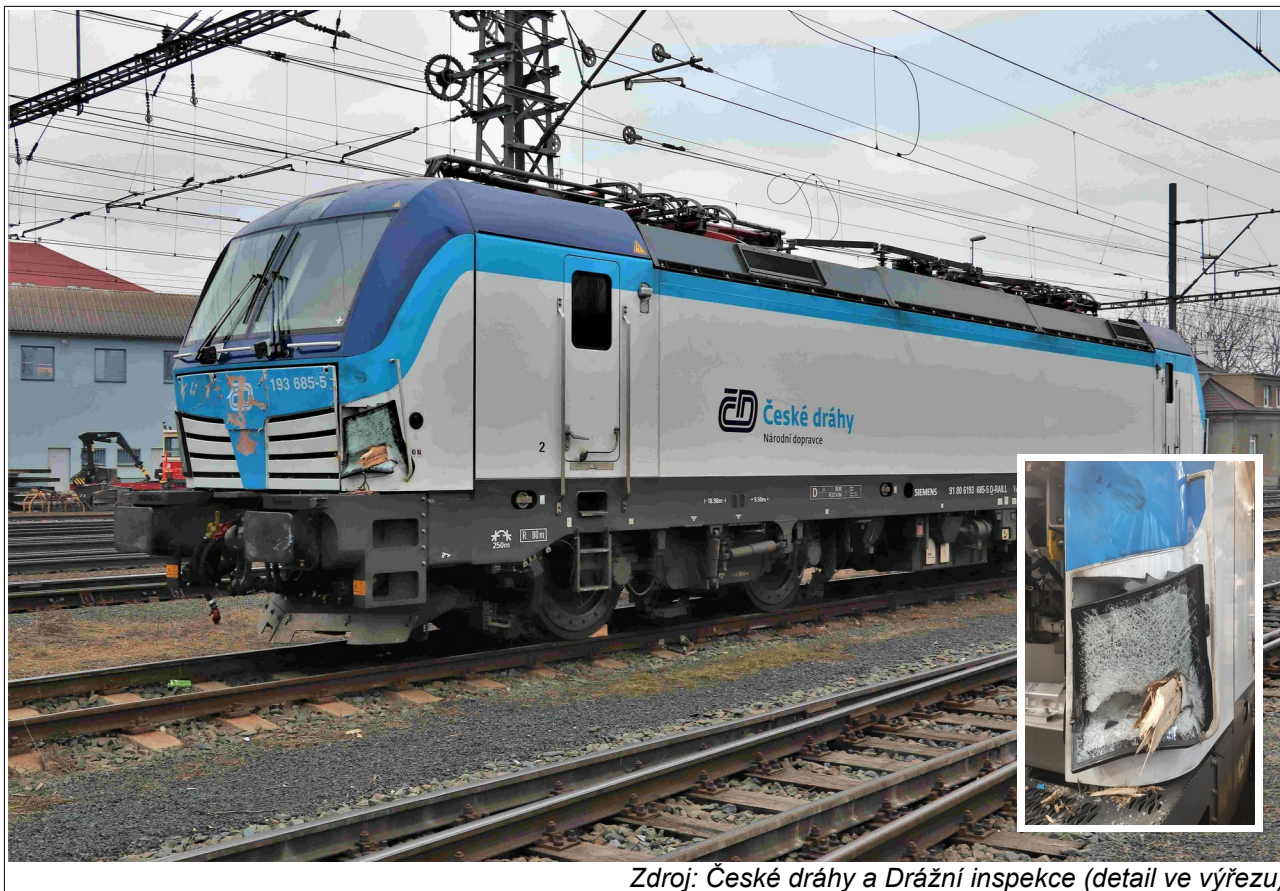
Popis události: srážka vlaku R 895 s překážkou, tvořenou vzrostlým stromem vyvráceným přes obě provozované traťové koleje z porostního okraje pozemku v sousedství dráhy.

- narušení průjezdného průřezu obou traťových kolejí překážkou – vyvráceným stromem rostoucím v ochranném pásmu dráhy v dopadové vzdálenosti od průjezdného průřezu kolejí, v důsledku statického selhání zapříčiněnému zdravotním stavem (vnitřní hnilobou) stromu, kdy skutečný zdravotní stav nebylo možné v tomto konkrétním případě zjistit nedestruktivní metodou (vizuálními

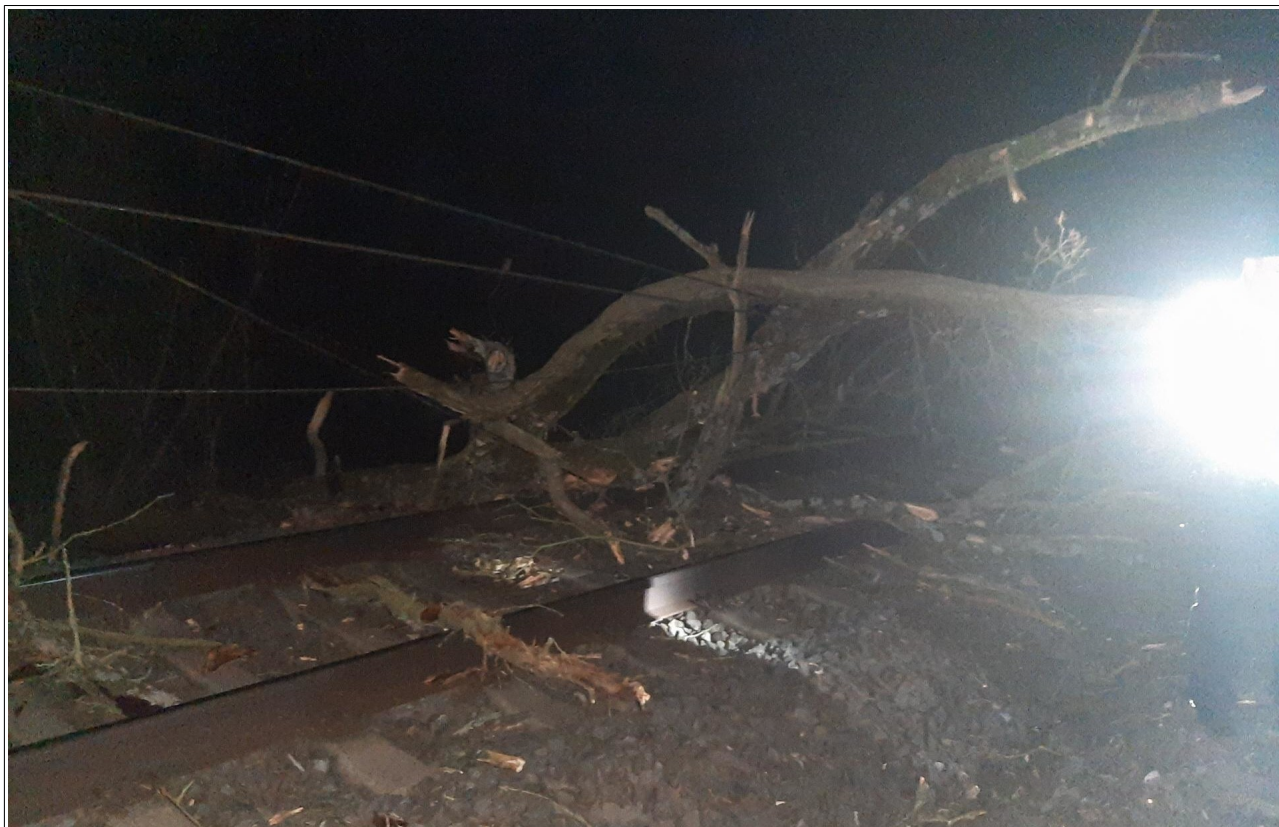
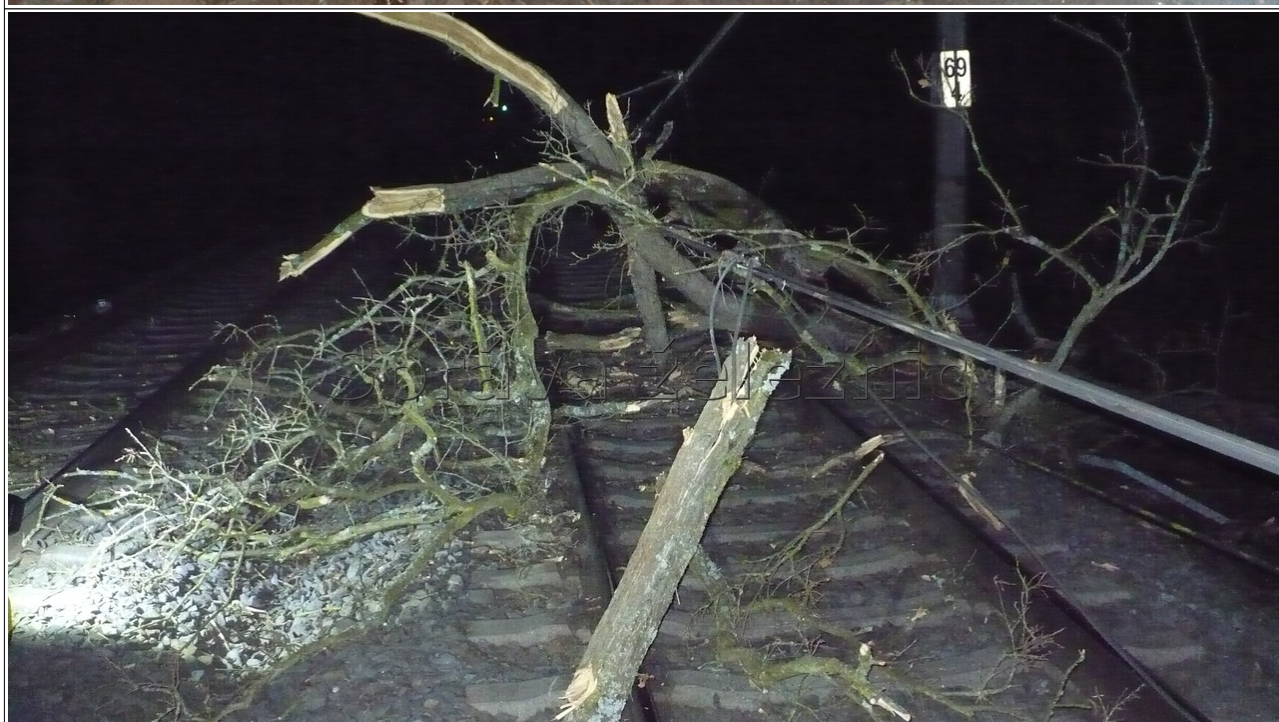
- překážku na dopravní cestě dráhy v km 69,426 tvořila koruna stromu vyvráceného i s kořeny přes obě TK, přičemž strom o celkové délce cca 26 m rostl v porostním okraji pozemku v sousedství dráhy ve vzdálenosti 23 m od osy TK č. 2;
- železniční svršek TK č. 1 a 2 ani TZZ nebyly následkem MU poškozeny;
- při MU bylo poškozeno TV:
  - nad TK č. 1, a to destrukcí sestavy zavěšení TV na trakční podpěře č. 211,

**Obr. č. 6, 7:** Část koruny a kmene stromu vyvráceného v km 69,426 přes obě TK mezistaničního úseku Štěpánov – Červenka z pozemku p. č. 1029

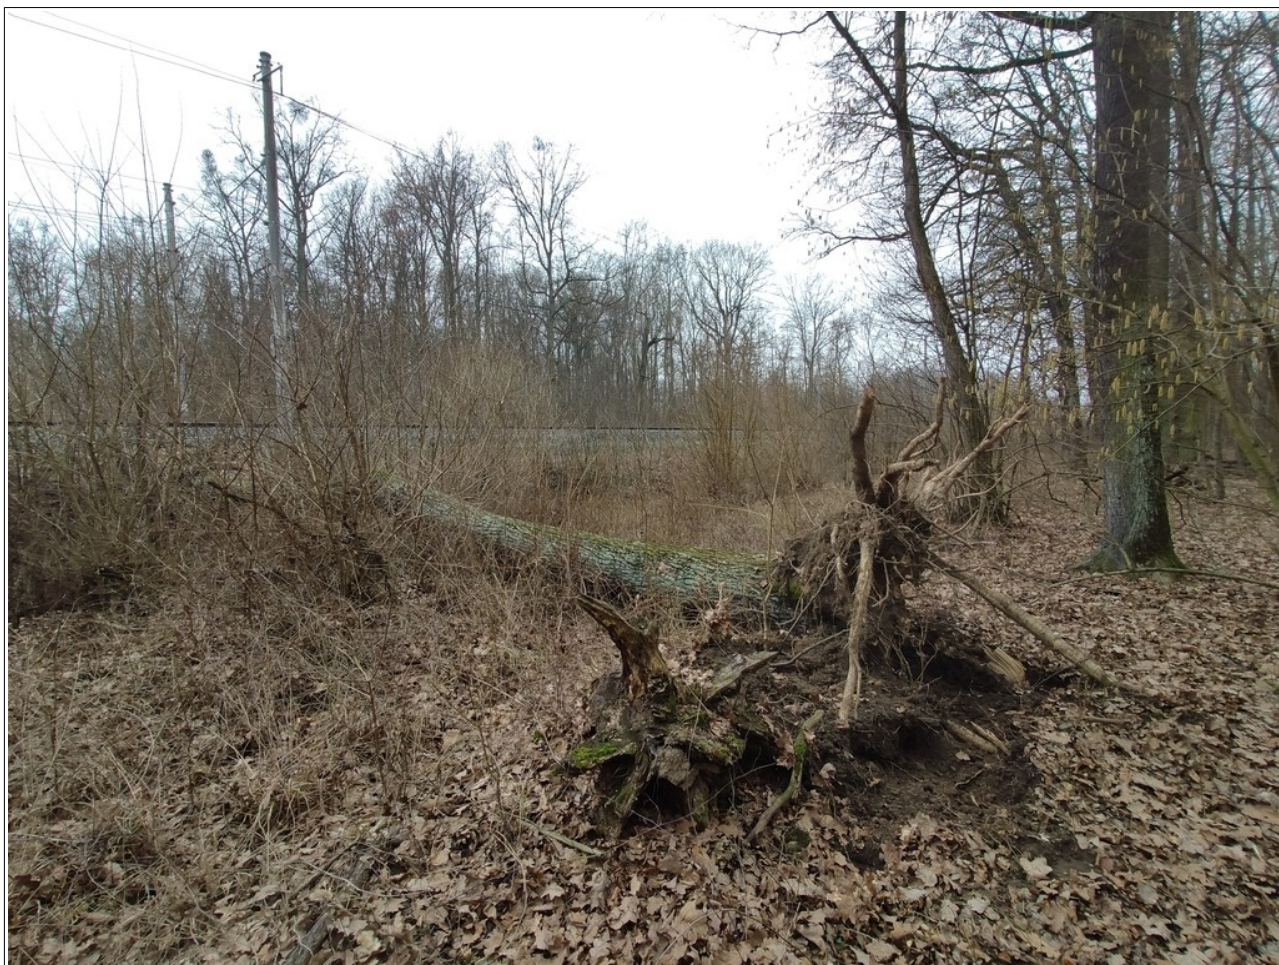
**Obr. č. 8:** Pohled na kořenový bal a část kmene stromu rostoucího na pozemku p. č. 1029 vyvráceného v km 69,426 přes obě TK mezistaničního úseku Štěpánov – Červenka
