The Rail Safety Inspection Office

Srážka vlaku Sv 6095 s posunovým dílem s následným vykolejením
v železniční stanici Česká Lípa hlavní nádraží

Accident and incident investigation report

Collision of the train set No. 6095 with the shunting operation with its consequent
derailment at Česká Lípa hlavní nádraží station

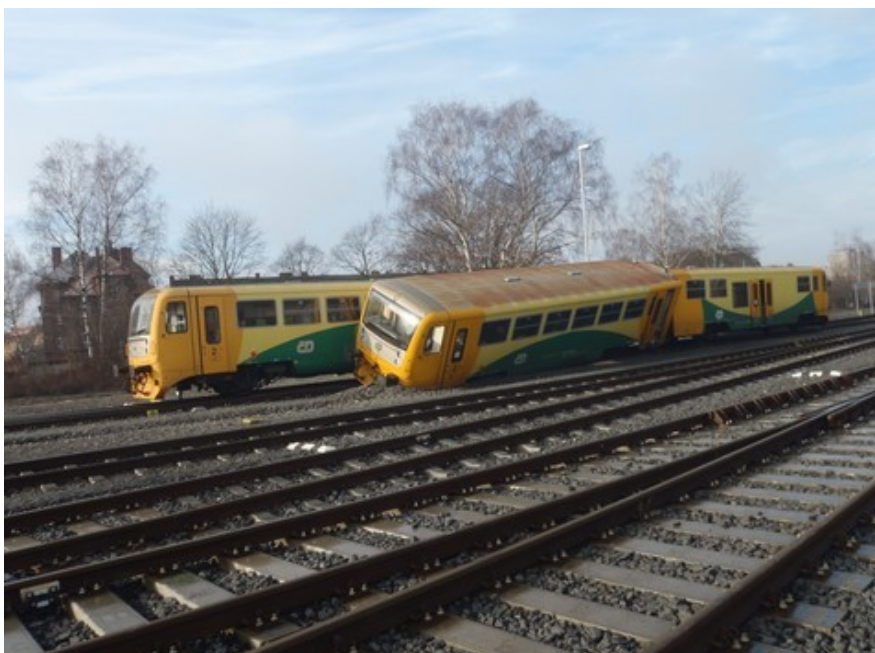
Místo srážky se nacházelo v prostoru výhybky č. 22b, km 45,243.

Obr. č. 1: Pohled na místo vzniku MU

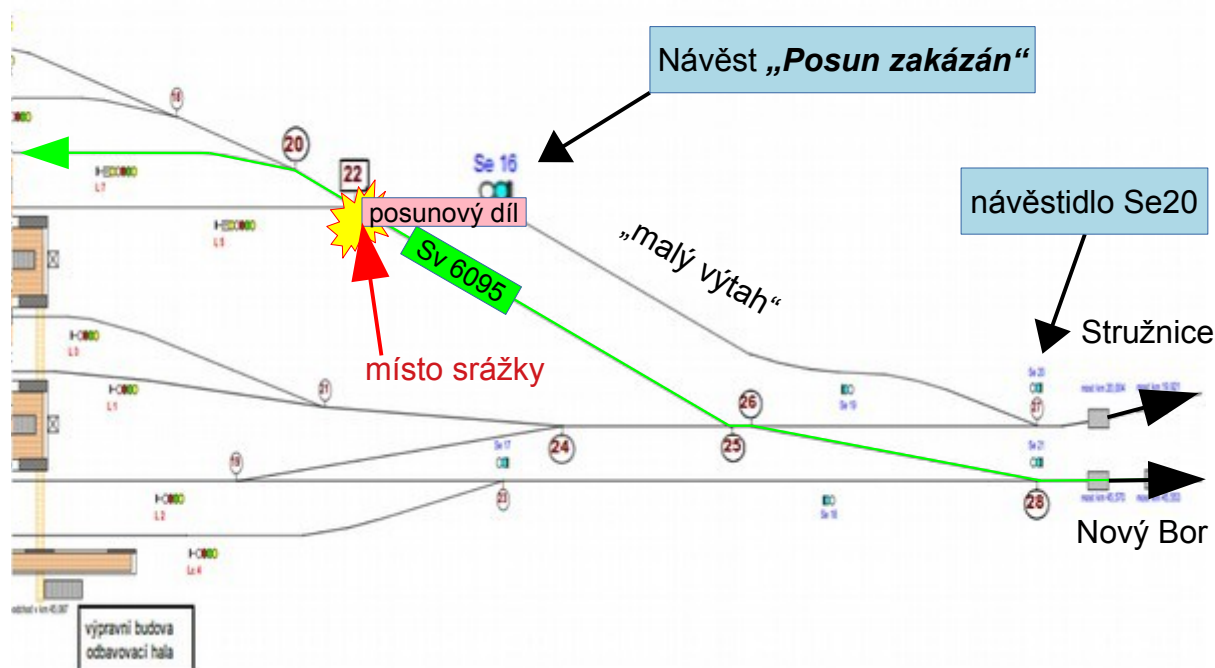
Po rozsvícení návěsti „Posun dovolen“ na návěstidlu Se20 uvedl strojvedoucí posunový díl opět do pohybu. V té době se výpravčí pokusil strojvedoucího posunového dílu pomocí RDST informovat, že v koleji „Malý výtah“, tj. před návěstidlem Se16, chvíli vyčká, ale strojvedoucí na toto sdělení nijak nereagoval. Když strojvedoucí zpozoroval návěst „Posun zakázán“ na návěstidlu Se16, zavedl rychločinné brzdění, ale již se mu nepodařilo posunový díl před tímto návěstidlem zastavit a nedovoleně okolo něj projel a zastavil v prostoru výhybky č. 22b. Tím narušil vlakovou cestu pro vlak Sv 6095.

Mezitím po ukončení předzváněcí doby PZZ na železničním přejezdu P3238 došlo na návěstidlu Sc1a ke změně z návěsti „Stůj“ na návěst „Rychlost 40 km/h a výstraha“ doplněnou světelným indikátorem s číslicí „5“. Strojvedoucí vlaku Sv 6095 se rozjel a dosáhl rychlosti $50 \text{ km} \cdot \text{h}^{-1}$. Při jízdě přes zhlaví si spolu se strojvedoucím v zácvičku všimli soupravy na pravé straně a po zjištění, že tato souprava stojí v jejich jízdni cestě, použil strojvedoucí rychločinné brzdění, ale pro krátkou vzdálenost se nepovedlo vlak Sv 6095 zastavit a došlo k boční srážce se stojícím posunovým dílem a v důsledku této srážky posléze i k vykolejení motorového vozu vlaku Sv 6095, který se následně zabořil do šterkového lože.

Obr. č. 2: Schéma místa MU

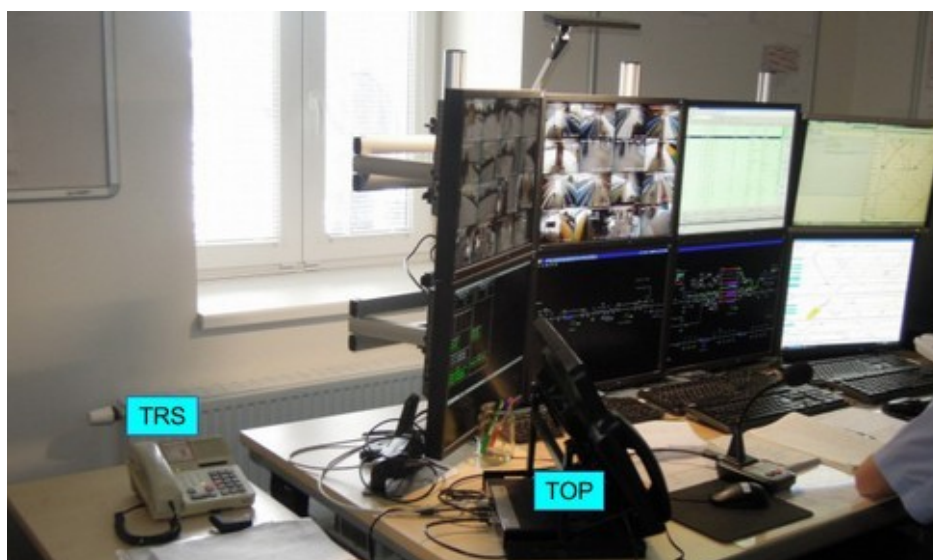
Bylo provedeno zdokumentování pracoviště výpravčího včetně dopravní dokumentace. V bezprostřední blízkosti výpravčího se nacházel ovládací panel sdělovacího zařízení TOP, telefonní přístroj služební telefonní sítě, RDST síť MRS (VOS, STE2), ovládací prvky SZZ, TZZ, GTN, staničního rozhlasu a kamerového systému. Před výpravčím byly umístěny monitory s indikacemi stavu SZZ, TZZ a PZZ. Dále tam byl monitor s výpisem GTN a monitor kamerového systému včetně monitoru systému INISS. Zařízení TRS bylo umístěno na sousedním stolku za ovládacím panelem TOP, mimo přímou dosažitelnost výpravčího.

Obr. č. 3: Pohled na pracoviště výpravčího žst. Česká Lípa hl.n.

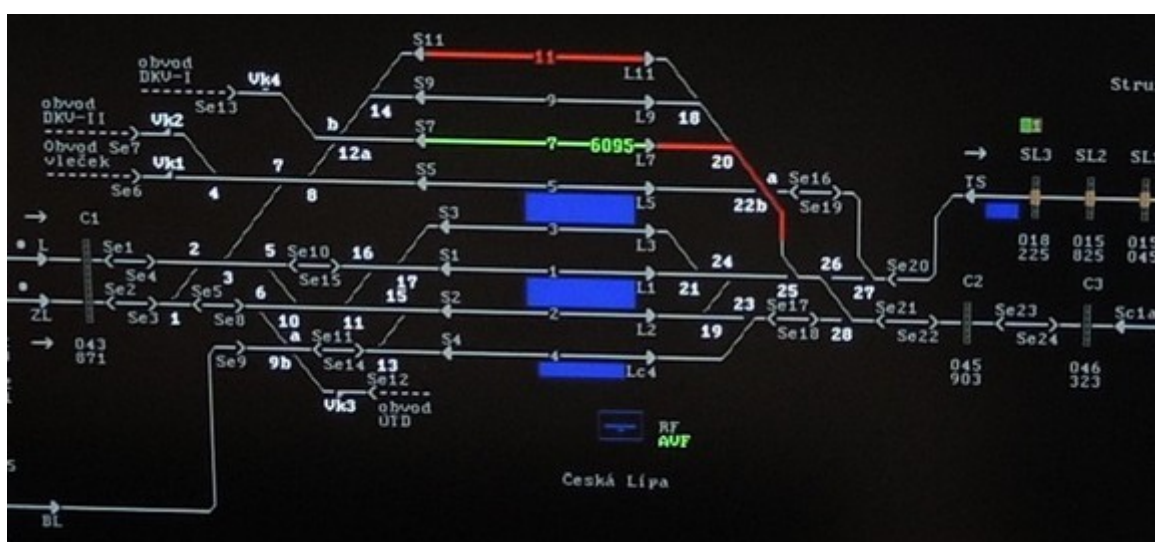
- bezporuchovou činnost a aktivaci ovládání SZZ ze žst. Česká Lípa hl. n.;
- 11. SK v obsazeném stavu (indikováno červeně);
- projetou vlakovou cestu Sv 6095 (návěstidlo Sc1a – výh. č. 25 (indikováno šedě));
- neprojetou část vlakové cesty Sv 6095 v zabezpněném stavu (indikováno zeleně);
- obsazení KÚ výhybek č. 20 a 22 (indikováno červeně);
- jiná vlaková nebo posunová cesta nebyla postavena;
- další prvky (SZZ, TZZ, PZZ, KÚ) byly v základním stavu (indikováno šedě).

Indikace se shodovaly se zjištěným stavem.

Obr. č. 4: Foto monitoru JOP v DK

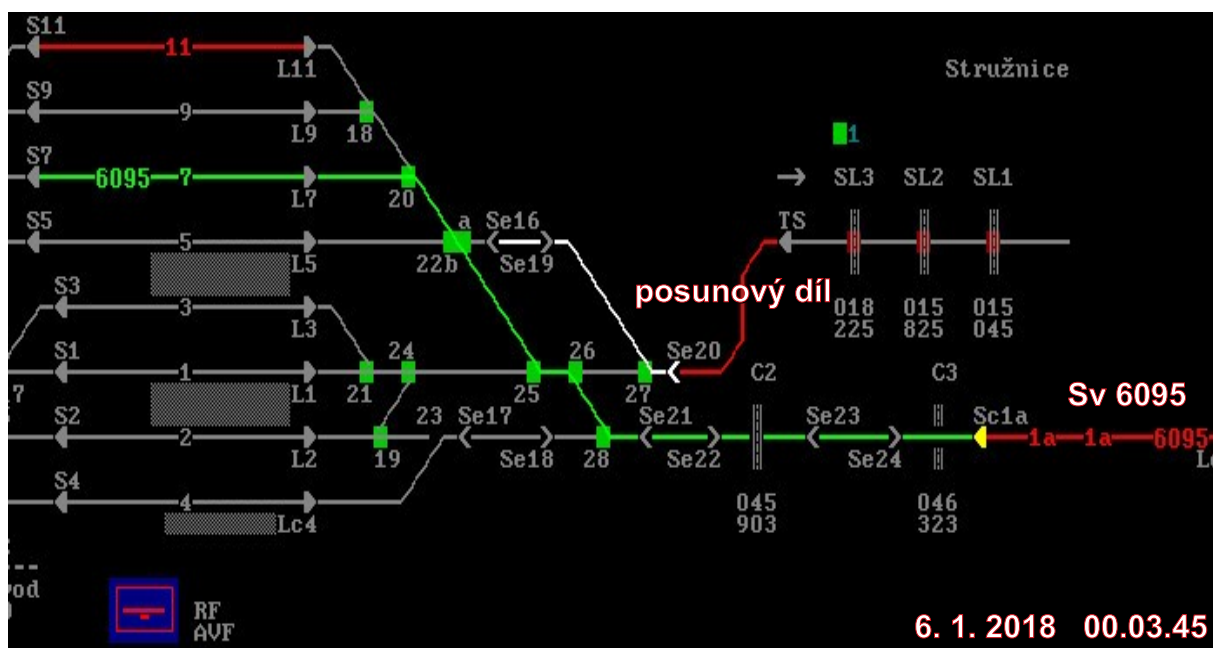
1. SZZ bylo v bezporuchovém stavu, vykazovalo správnou činnost;
2. na návěstidle Se16 svítila návěst „Posun zakázán“. Vlaková cesta pro vlak Sv 6095 byla postavena standardní obsluhou na 7. SK;
3. posunová cesta byla postavena od návěstidla Se20 pouze k návěstidlu Se16 do tzv. „Malého výtahu“ (viz Obr. č. 5);
4. **v 00.04.35 h¹ došlo k projetí návěstidla Se16 posunovým dílem a k jeho vjetí do postavené vlakové cesty pro vlak Sv 6095 (viz Obr. č. 6);**
5. časová odchylka archivního času ESA byla - 4 s.

Obr. č. 5: Screen z archivu ESA – postavená vlaková cesta pro Sv 6095 i posunová cesta

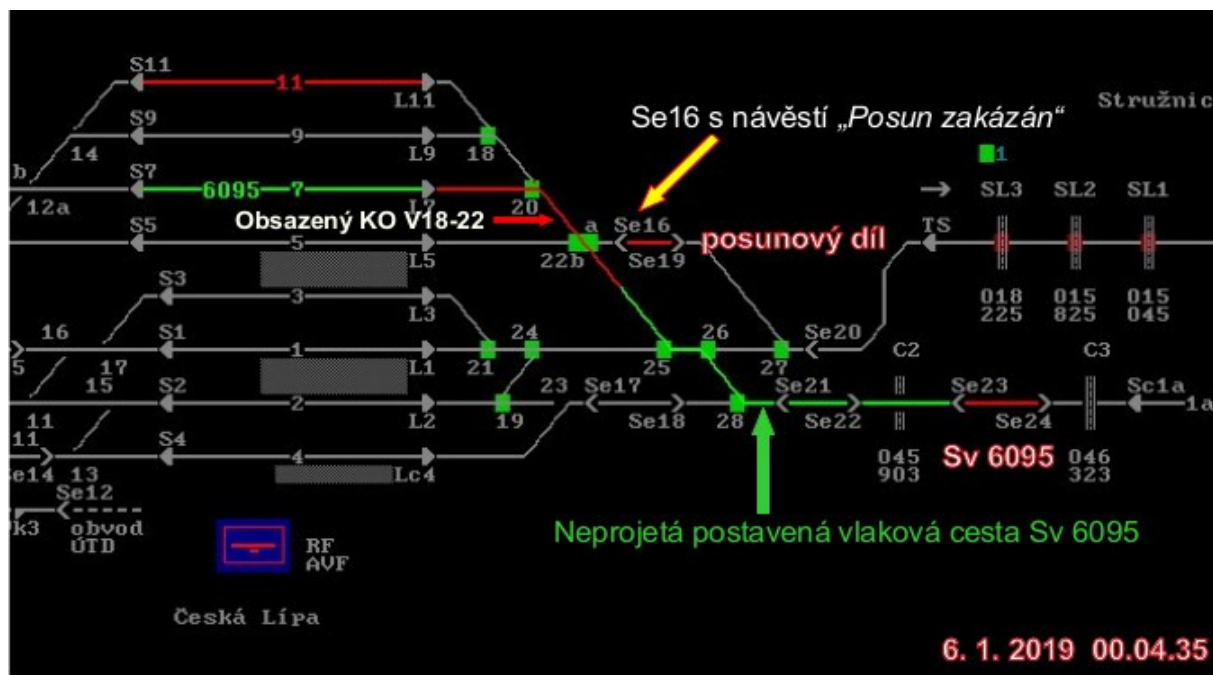
Obr. č. 6: Screen z archivu ESA – projetí návěstidla Se16 posunovým dílem

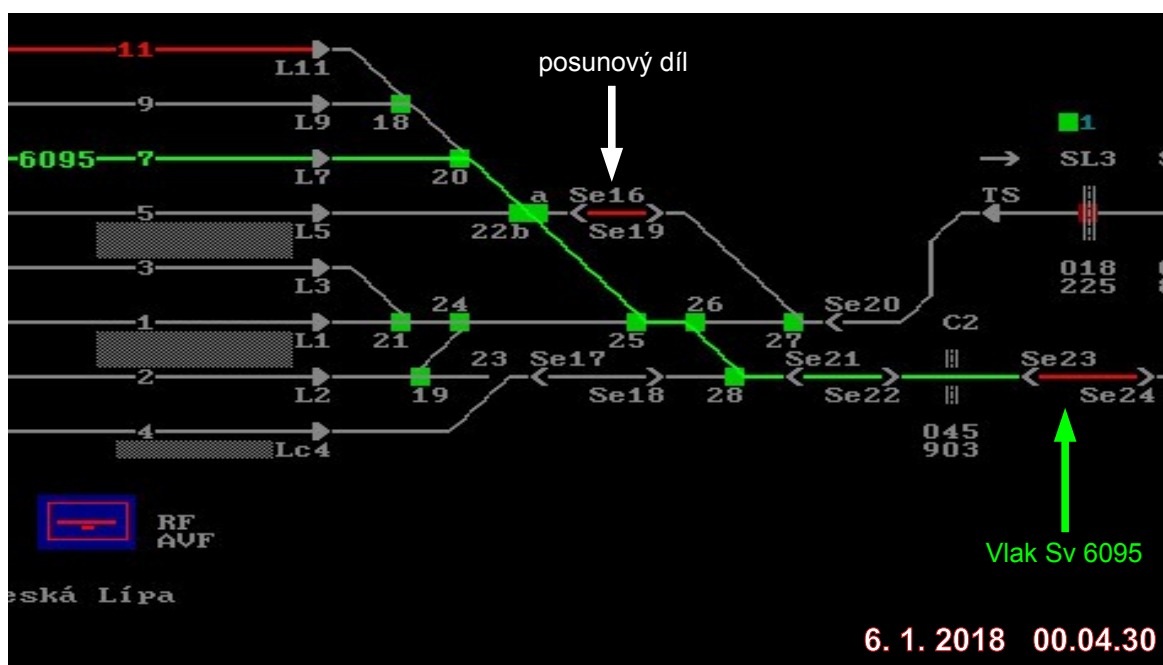
Obr. č. 7: Posunový díl zajel celý do „Malého výtahu“.

Posunová cesta byla výpravčím postavena jen k návěstidlu Se16 do tzv. „Malého výtahu“, kde měl posunový díl vyčkat vjezdu vlaku Sv 6095 ze směru od Nového Boru na 7. SK.

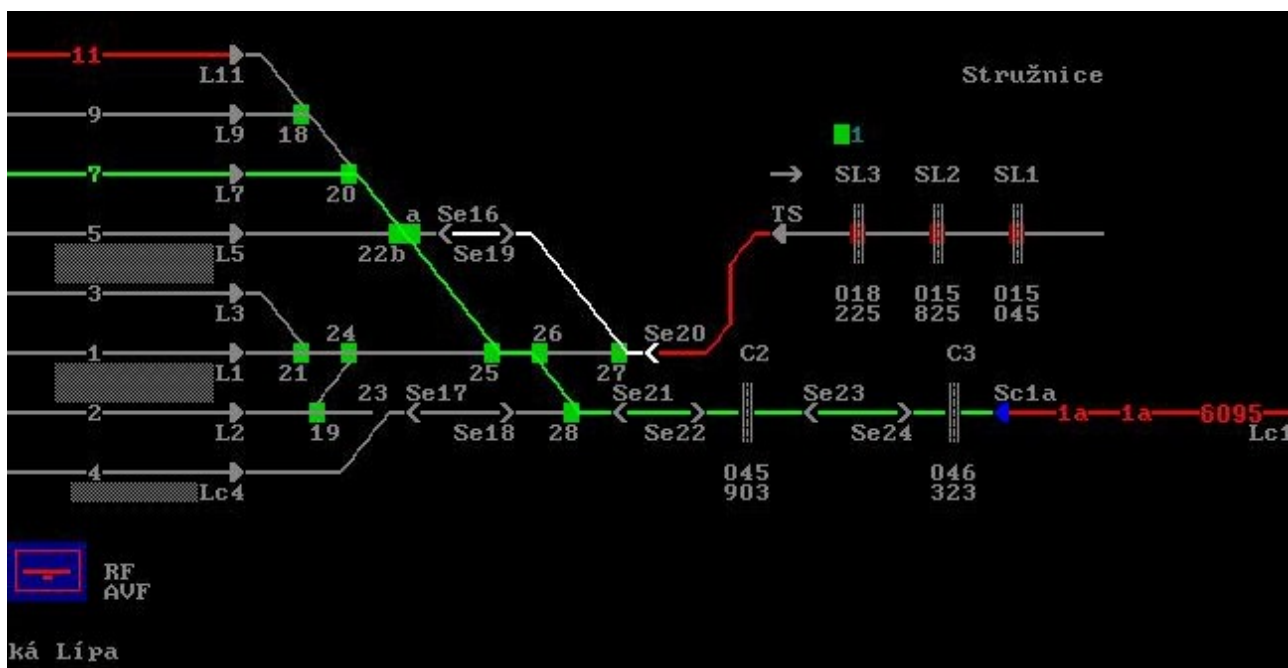
- nedovolené rozsvícení návěsti „*Posun dovolen*“ na návěstidle Se20 výpravčím bez předchozího udělení svolení k posunu;
- nedovolené uvedení posunového dílu do pohybu strojvedoucím bez svolení k posunu a bez informování výpravčího o požadované technologii posunu.

Obr. č. 8: Čas 00.03.17 h – rozsvícení návěští „Posun dovolen“ na návěstidle Se20

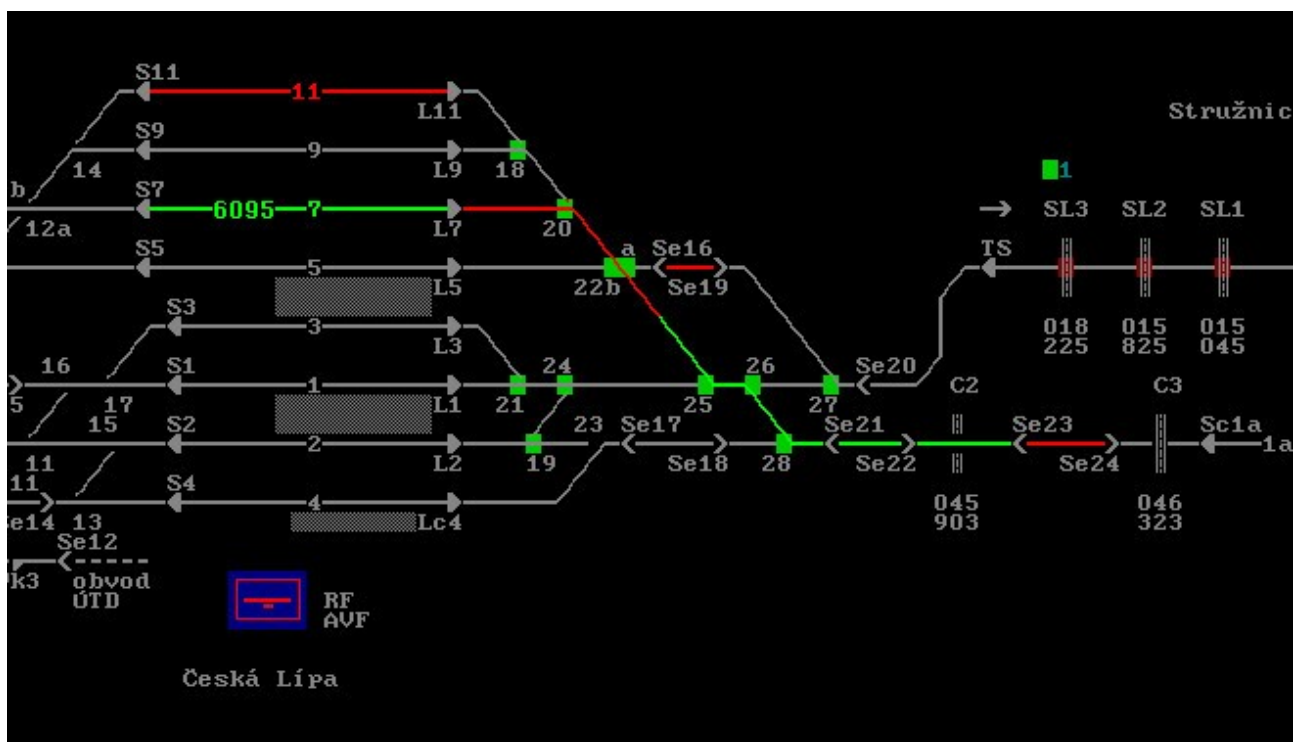
Strojvedoucí posunového dílu následně nerespektoval návěst „*Posun zakázán*“ na návěstidle Se16, když ji včas nezpozoroval a nejednal podle zjištěných skutečností, neboť rychločinné brzdění zavedl až v 00.04.30 h ve vzdálenosti 29 m před návěstidlem Se16, toto návěstidlo v této poloze v 00.04.33 h projel a po 41 m v 00.04.40 h zastavil v prostoru výhybky č. 22b, těsně před jejími jazyky, čímž došlo k přímému ohrožení postavené vlakové cesty pro vlak Sv 6095. Strojvedoucí posunového dílu nezastavil před návěstidlem Se16 s návěstí „*Posun zakázán*“ v rozporu s čl. 329, 1545, 1750 písm. a), 1753 písm. a) SŽDC D1, čl. 23 písm. c) ČD V2 a ustanovením § 35 odst. 1 písm. f) vyhlášky č. 173/1995 Sb. V zápise se zaměstnancem a podání vysvětlení PČR strojvedoucí mj. uvedl, že si je vědom toho, že jako zaměstnanec řídící posun nesjednal posun dle technologických postupů a zahájil ho bez uděleného svolení od výpravčího, resp. započal ho pouze na základě rozsvícení návěsti „*Posun dovolen*“ na návěstidle L2 potažmo Se20. Dále uvedl, že si je plně vědom toho, že návěstidlo Se16 projel v poloze zakazující jízdu.

Obr. č. 9: Čas 00.04.35 h – projetí návěstidla Se16 posunovým dílem

- od 00.04.35 h zabezpečovací zařízení indikovalo projetí návěstidla (viz Obr. č. 9).
 - na monitoru SZZ bylo možné zcela jasně vidět polohy všech DV, která se nacházela v oblasti řízené z JOP umístěného v DK žst. Česká Lípa hl. n.;
 - vlak Sv 6095 se nacházel mezi návěstidly Se23 a Se24;
 - neprojetá vlaková cesta byla prosvícena zeleně;
 - 11. SK byla obsazena odstavenými DV, které s MU nijak nesouvisí.
 - z uvedeného lze vyvodit jasný závěr, že k obsazení KÚ V18-22 došlo posunovým dílem, jenž projel návěstidlo Se16 v poloze „Posun zakázán“;
 - tento závěr bylo možné nepochybně učinit až do 00.05.22 h (viz Obr. č. 10);

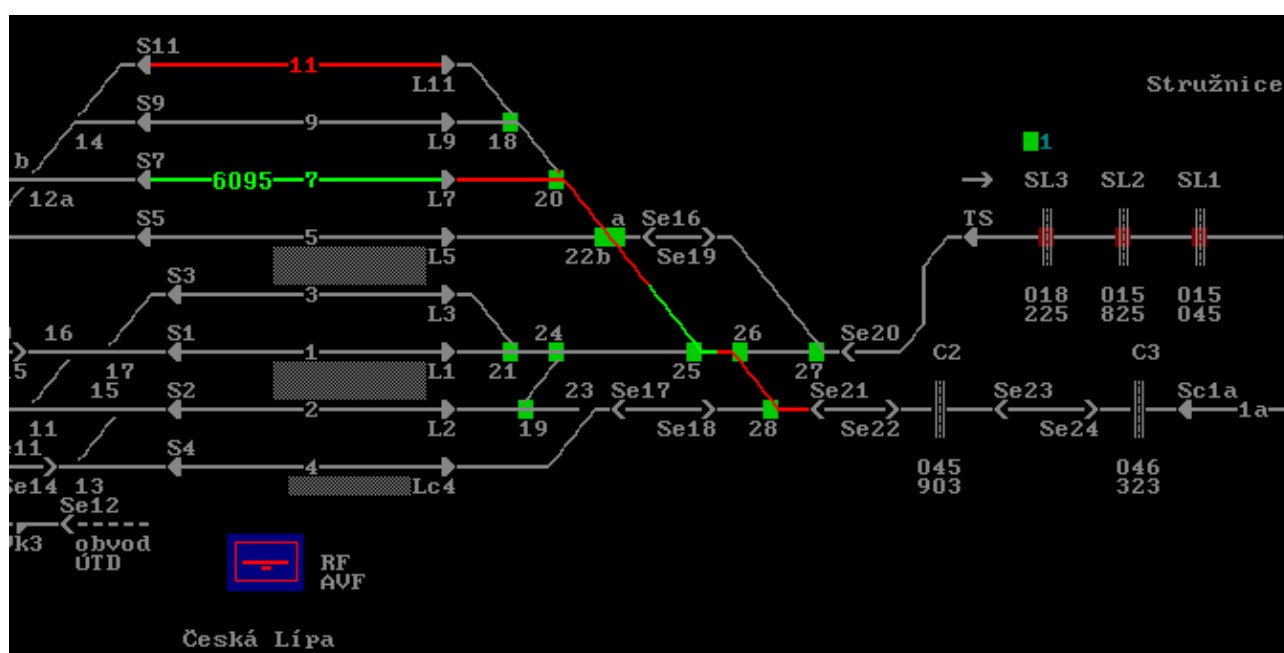
Obr. č. 10: Čas 00.05.22 h – obsazení KÚ V25 vlakem Sv 6095

Kdyby výpravčí proces zastavení vlaku Sv 6095 prostřednictvím GS zahájil ihned po pohledu na reliéf po 00.04.44 h nebo místo dotazu na síti MRS (STE2) v 00.05.01 h, stihl by vlak Sv 6095 zastavit.

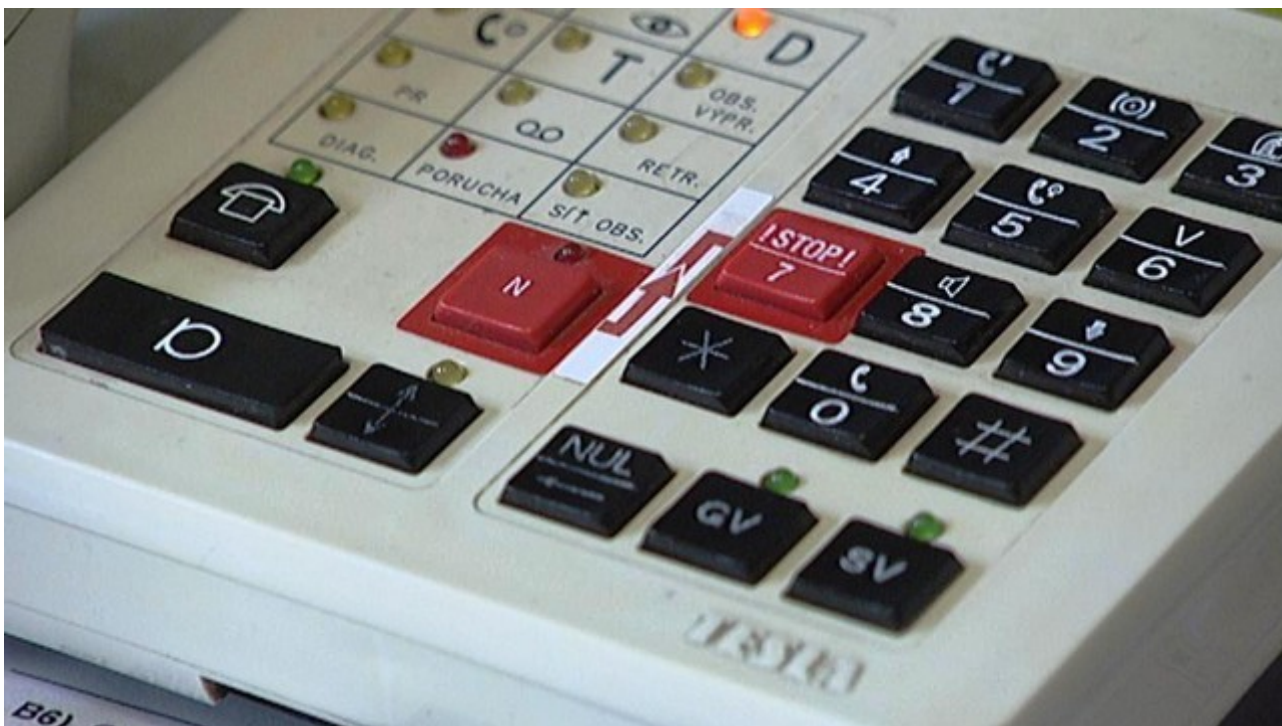
- každý z těchto úkonů trvá určitý čas a i v případě rychlého jednání výpravčího by tento úkon od doby zjištění nebezpečí po dobu vyslání kódovaného příkazu GS trval cca 5 s;
- k vyslání kódovaného příkazu GS tedy mohlo dojít nejdříve v 00.04.50 h.

Obr. č. 11: Detail panelu zařízení TRS s tlačítka pro Generální Stop

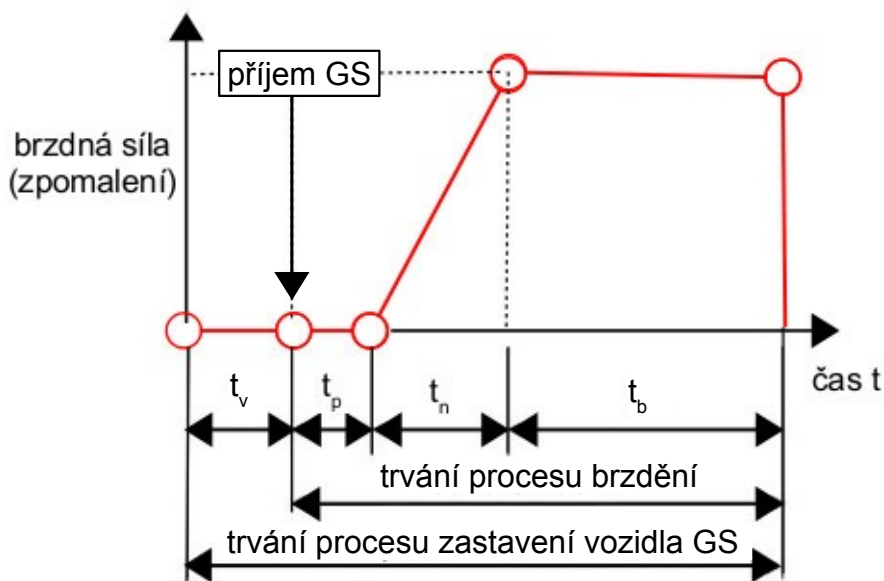
a vypočtené průměrné zpomalení z dané rychlosti $v_{\text{max}} \rightarrow a = 1,36 \text{ m}\cdot\text{s}^{-2}$;

Pro stanovení doby nutné pro zastavení vlaku vysláním kódovaného příkazu GS je zapotřebí připočítat i činnost výpravčího (reakční dobu, obsluhu zařízení), čas tzv. „prodlevy“ brzdy a čas náběhu brzdy. Průběh procesu zastavení DV vysláním kódovaného příkazu GS je znázorněn na grafu.

Obr. č. 12: Graf vývoje brzdného zpomalení

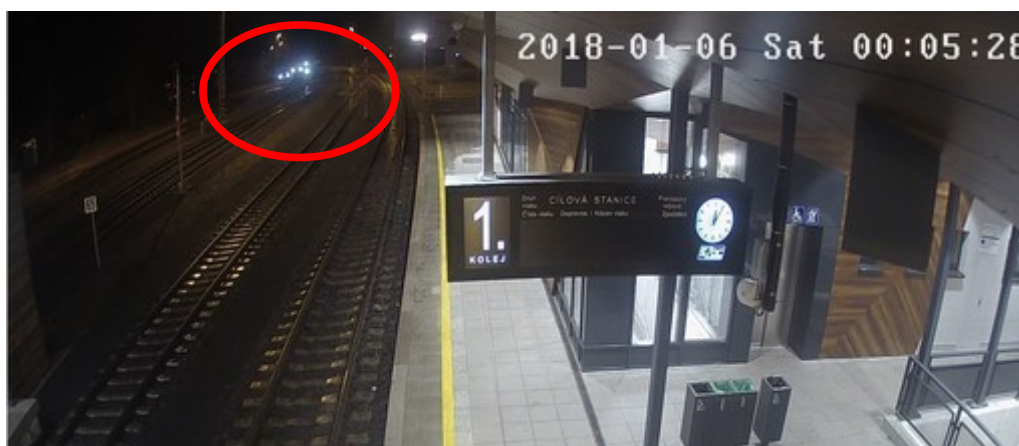
V 00.05.27 h došlo i přes použití rychločinného brzdění ke srážce vlaku Sv 6095 s posunovým dílem a v důsledku srážky došlo i k vykolejení motorového vozu vlaku Sv 6095 a k poškození infrastruktury.

Obr. č. 14: Vznik srážky zachycený kamerovým systémem

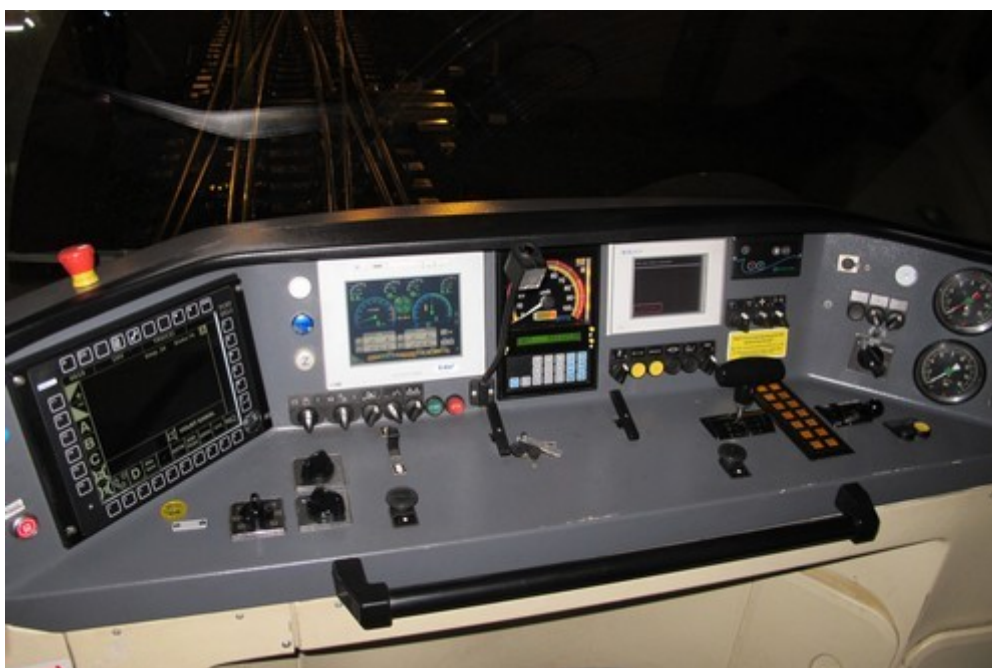
Obr. č. 15: Pohled na stanoviště strojvedoucího posunového dílu
