Závěrečná zpráva o výsledcích šetření mimořádné události

Nezajištěná jízda posunového dílu z vyloučené koleje do koleje provozované a vjetí do postavené vlakové cesty protijedoucího vlaku Os 9320 v železniční stanici Český Brod

Accident and incident investigation report

Uncontrolled movement of the shunting operation from the excluded track to the operated station track and its entry into the train route of the regional passenger train No. 9320 at Český Brod station

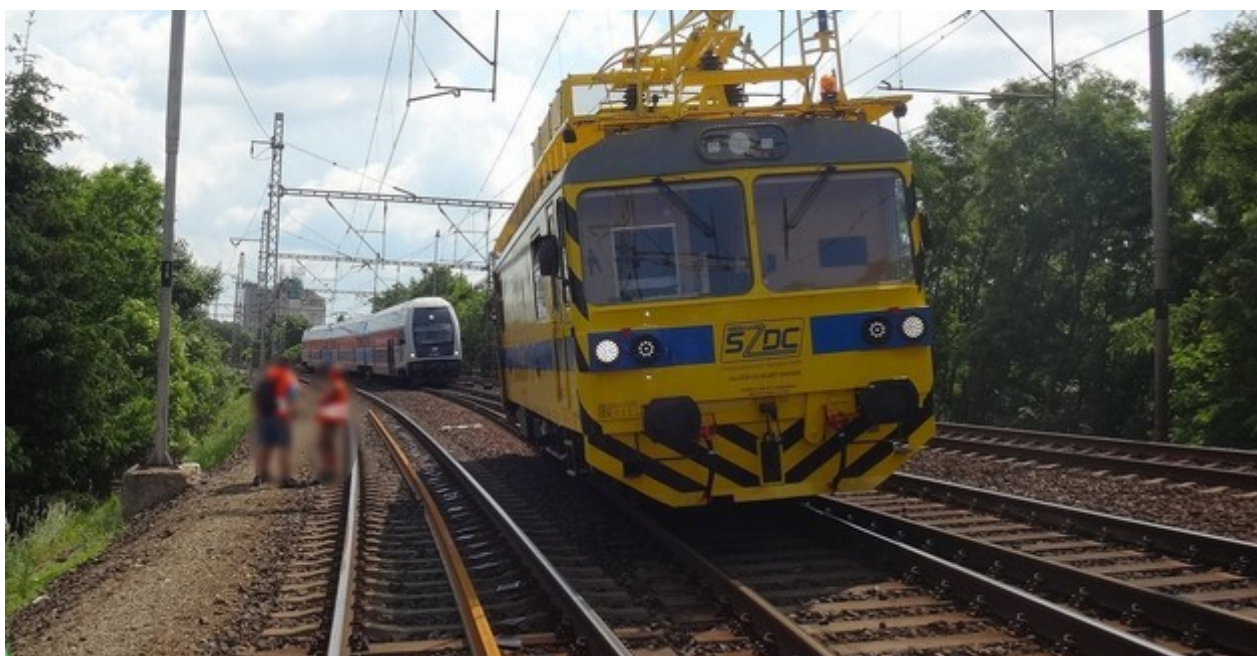
Obr. č. 1: Poloha DV po zastavení.

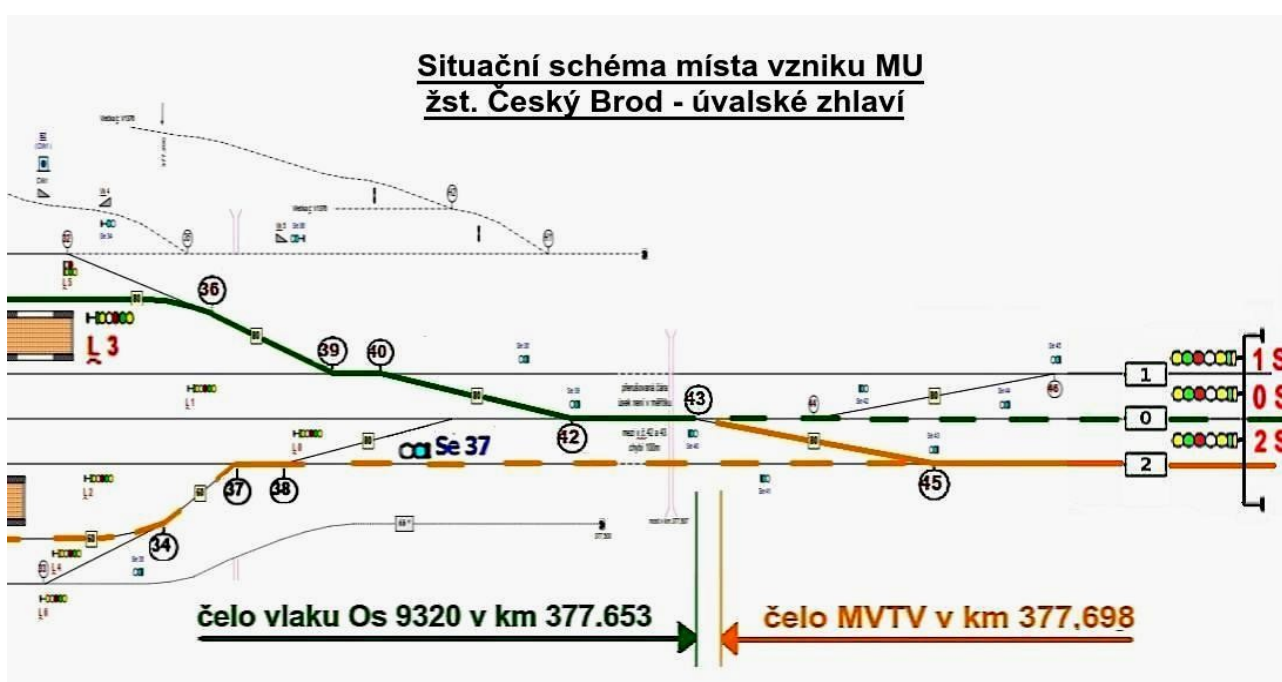
Obr. č. 2: Schéma místa vzniku MU

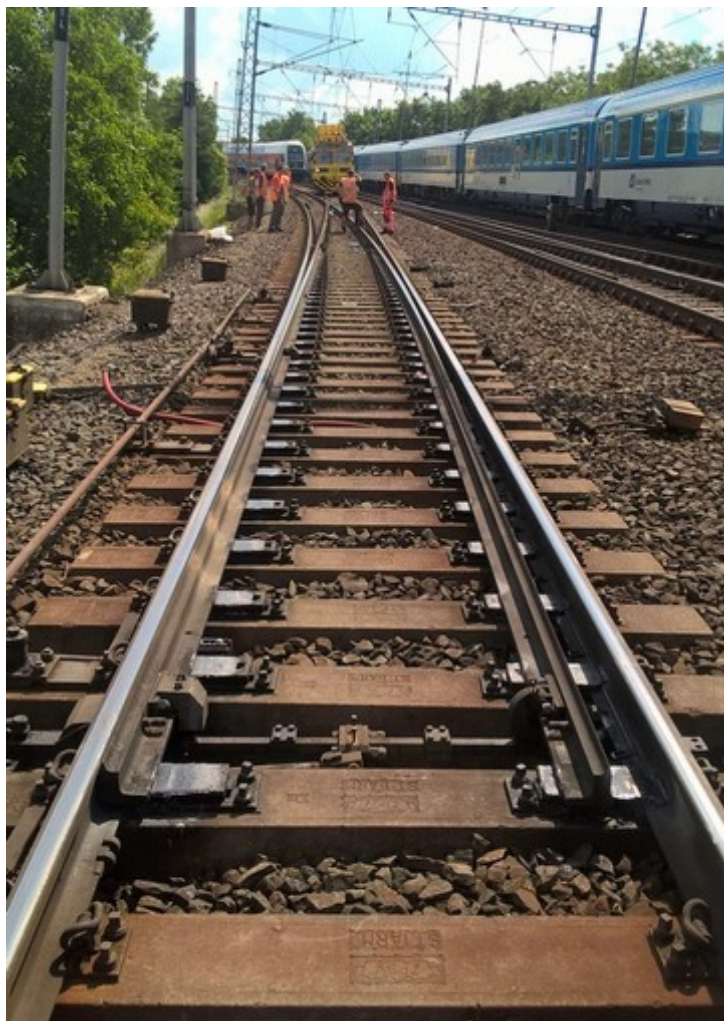
Obr. č. 3: V době vzniku MU a při ohledání místa byla výhybka č. 45 přestavena do odbočného směru vpravo směrem do 0. staniční koleje, vpravo vlak jedoucí po 1. staniční koleji.

Jazyky výhybky č. 43 byly v poloze pro jízdu přímým (hlavním) směrem po 0. staniční koleji, všechny tři čelistové závěry pravého jazyka byly zaklesnuty. Jazyky výhybky č. 45 byly v poloze pro jízdu odbočným směrem vpravo, všechny tři čelistové závěry levého jazyka byly zaklesnuty, jazyky nenesly stopy po násilném přestavení či poškození jízdou MVTV. Na návěstidle 2S byla návěst „Stůj“, na návěstidle Se43 byla návěst „Posun zakázán“, na návěstidle Se37 byla návěst „Posun dovolen“. Skutečná poloha výhybky č. 45 v době vzniku MU neodpovídala indikaci zabezpečovacího zařízení.

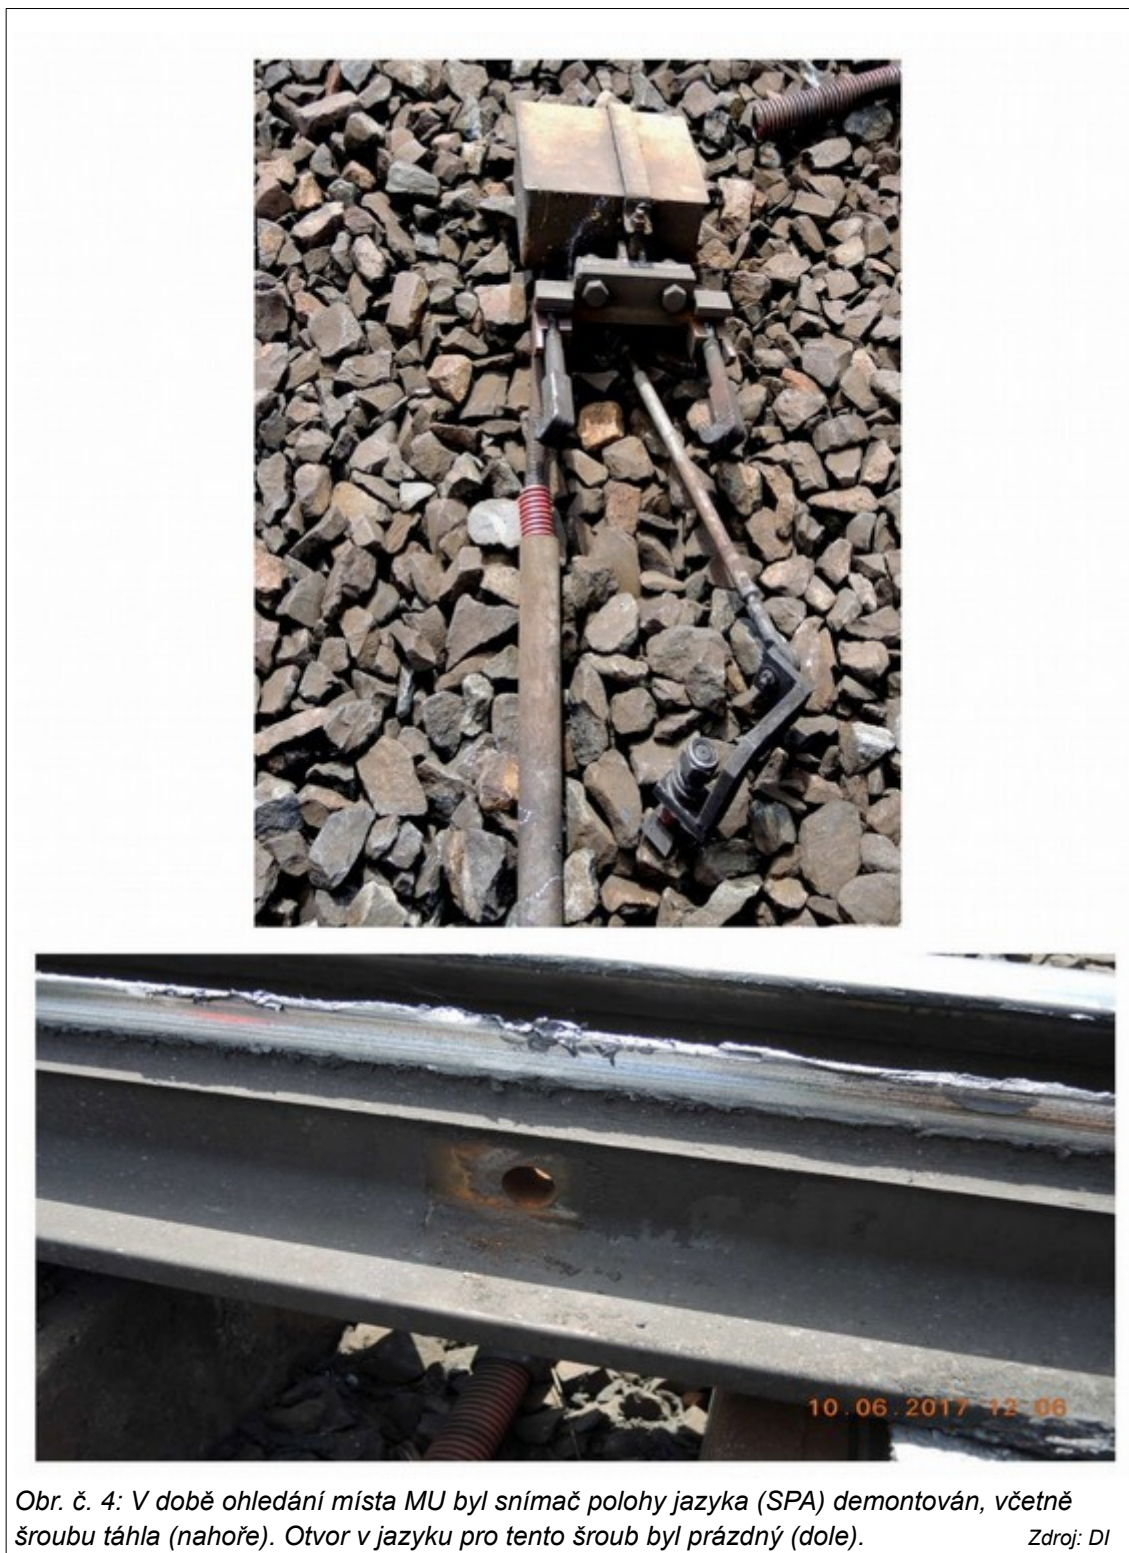
- oba kryty 1. čelistového závěru, povolena jedna matka hákové stěžejky,
- válečková stolička EKOSLIDE,
- snímač polohy jazyka (SPA), v táhle snímače byl zašroubován šroub (otvor v jazyku pro tento šroub byl prázdný),
- válečková stolička EKOSLIDE,
- závěrový hák 2. čelistového závěru včetně hákové stěžejky,
- závěrový hák 3. čelistového závěru včetně hákové stěžejky,
- válečková stolička dotlačovací (VSD),
- válečková stolička dotlačovací (VSD).

Obr. č. 4: V době ohledání místa MU byl snímač polohy jazyka (SPA) demontován, včetně šroubu táhla (nahore). Otvor v jazyku pro tento šroub byl prázdný (dole). Zdroj: DI

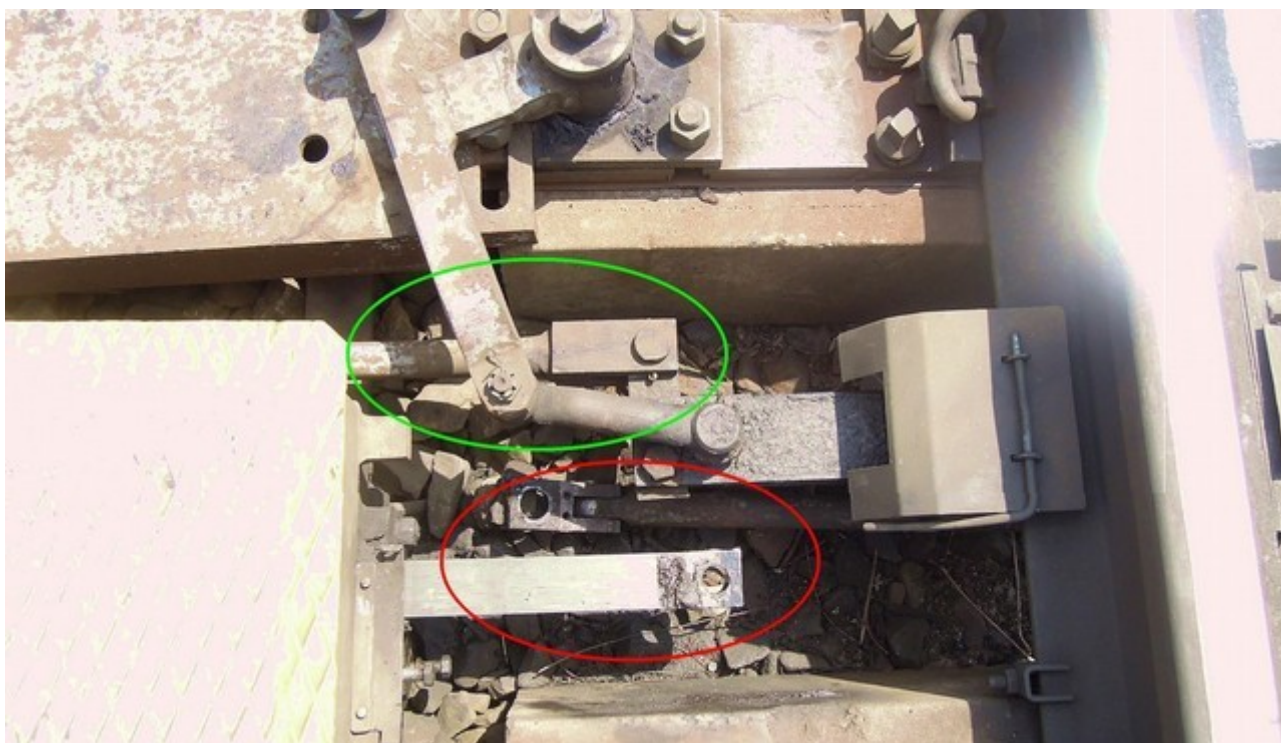
Šetřením bylo zjištěno, že stav venkovní části SZZ v žst. Český Brod byl v příčinné souvislosti se vznikem mimořádné události – výhybka č. 45 nebyla po odpojení elektromotorického přestavníku žádným technickým prostředkem chráněna proti nedovolenému přestavení do polohy umožňující vjezd DV do provozované koleje.

Obr. č. 5: V době vzniku MU byla výhybka č. 45 mechanicky odpojena od elektromotorického přestavníku (červená) a byly demontovány kontrolní tyče obou jazyků. Funkce ručního stavění výměnkovým závažím zůstala zachována (zelená).

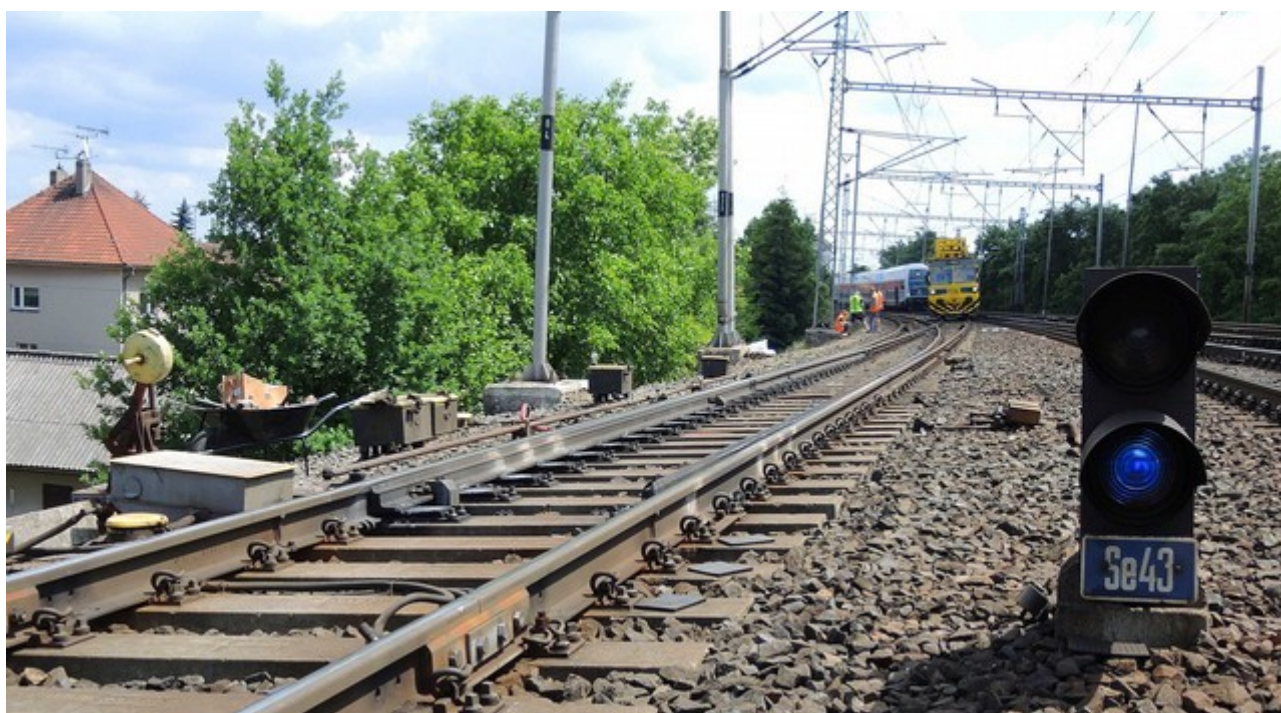
Obr. č. 6: Návěstidlo Se43 s návěstí „Posun zakázán“ u výhybky č. 45 se pro jízdu MVTV neobsluhovalo.

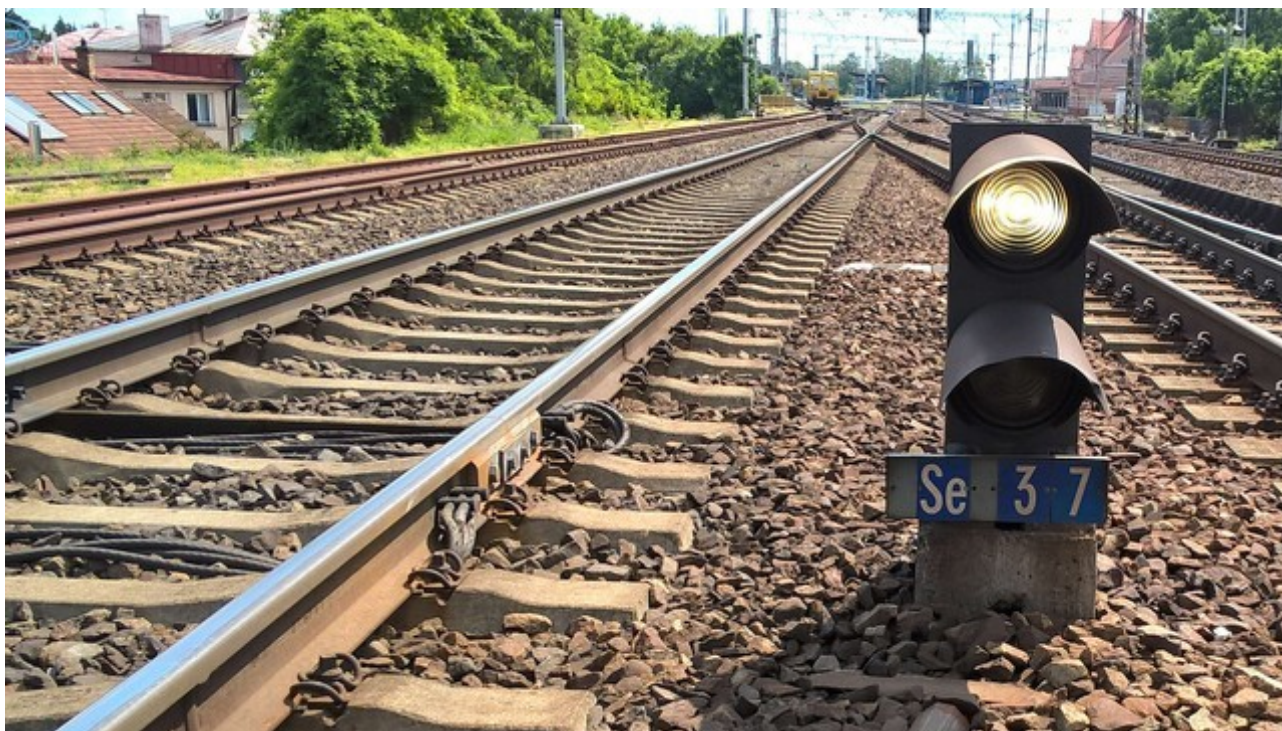
Platný souhlas k posunu ke konci vyloučené koleje obdržel strojvedoucí MVTV od ZPŘS. Strojvedoucí MVTV obdržel tento souhlas i od traťového dispečera, který pro to nebyl v danou chvíli kompetentní. Traťový dispečer na rozdíl od ZPŘS prokazatelně věděl o zřízení náhradní kontroly výhybky č. 45. Skutečnost, jestli návěstní mistr SSZT ohlásil zahájení svých prací zhotoviteli STRABAG Rail, traťový dispečer pro výkon služby vědět nepotřeboval a podrobná znalost technologie prací rovněž nebyla v jeho povinnostech. Při dotazu na strojvedoucího ohledně sjízdnosti výhybky č. 45 dostal kladnou odpověď. Fakticky tak traťový dispečer strojvedoucímu potvrdil souhlas k posunu od návěstidla 2S přes výhybku č. 45 k návěstidlu Se37 udělený ZPŘS. Nakonec udělil traťový dispečer souhlas k posunu z vyloučené koleje na provozovanou kolej rozsvícením návěsti „Posun dovolen“ na návěstidle Se37. K tomuto posunu však vlivem mimořádné události již nedošlo.

Obr. č. 7: Souhlas k posunu z vyloučené 2. SK na 4. SK udělil traťový dispečer CDP Praha rozsvícením návěsti „Posun dovolen“ na návěstidle Se37. K jízdě MVTV za toto návěstidlo z důvodu vzniku MU již nedošlo.
