## **Závěrečná zpráva o výsledcích šetření mimořádné události**

Nezajištěná jízda vlaku Os 8610 v železniční stanici Český Brod

### **Accident and incident investigation report**

Unauthorized movement of the regional passenger train No. 8610  
at Český Brod station

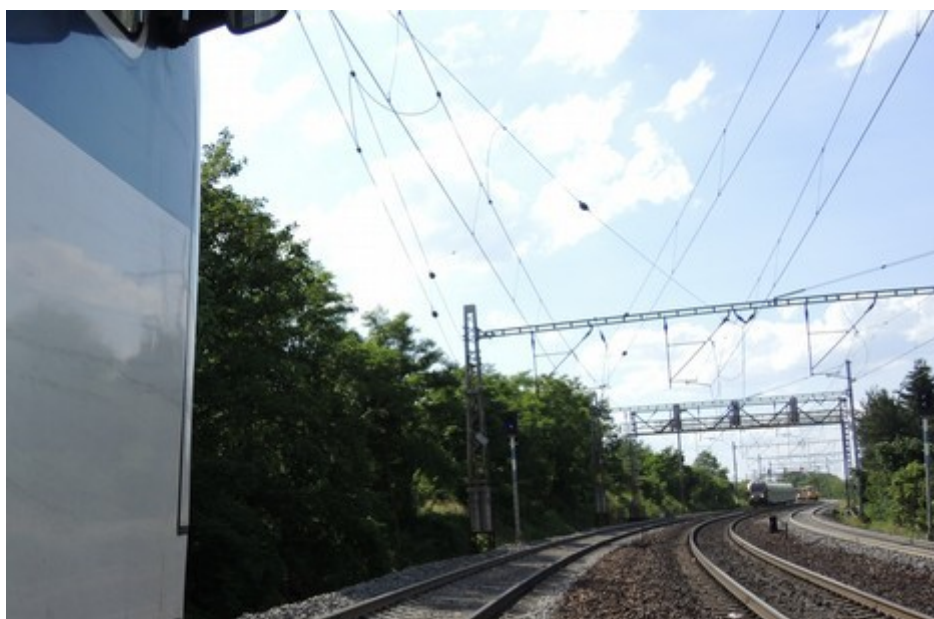
Obr. č. 1: Pohled na čelo vlaku Ex 1359 po vzniku MU

- čelo vlaku Os 8610 se nacházelo v km 377,985 (GPS 50°4'38.105"N, 14°51'10.983"E), to je 55 m před návěstidlem Se46 s návěstí „Posun zakázán“ a 115 m před vjezdovým návěstidlem z opačné strany 1S;

- čelo vlaku Ex 1359 se nacházelo v km 378,203 (GPS 50°4'42.052"N, 14°51'1.998"E), to je 103 m před vjezdovým návěstidlem 1S s návěstí „Stůj“;
- SK č. 5 ve směru jízdy vlaku Os 8610 byla 140 m před návěstidlem L5 vedena v přímém směru a stoupala 5,1 ‰;

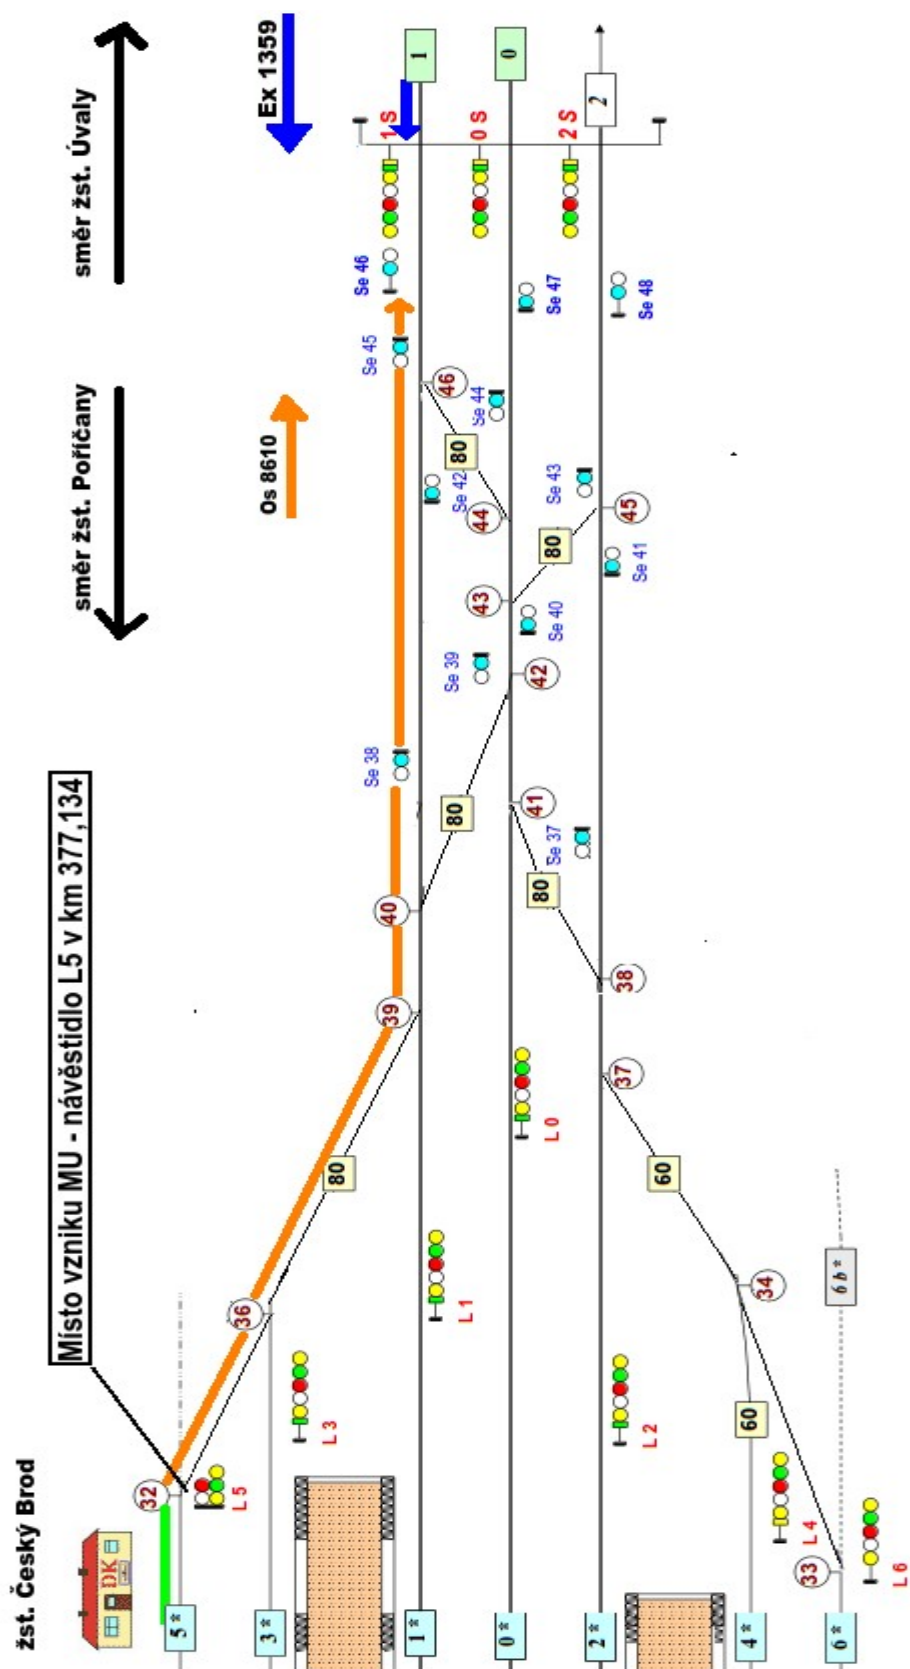
Obr. č. 2: Schéma místa vzniku MU

- výhybka č. 32 v km 377,136 přestavena proti hrotu v odbočném směru doprava;
  - výhybka č. 36 v km 377,232 přestavena po hrotu zleva;
  - výhybka č. 39 v km 377,306 přestavena po hrotu zleva, na zhlaví 1. SK;

- výhybka č. 40 v km 377,334 přestavena proti hrotu přímým směrem;
  - výhybka č. 46 v km 377,870 po hrotu přímým směrem, na záhlaví 1. SK.
- vlak Os 8610 dopravce ČD (Český Brod – Praha Masarykovo nádraží):

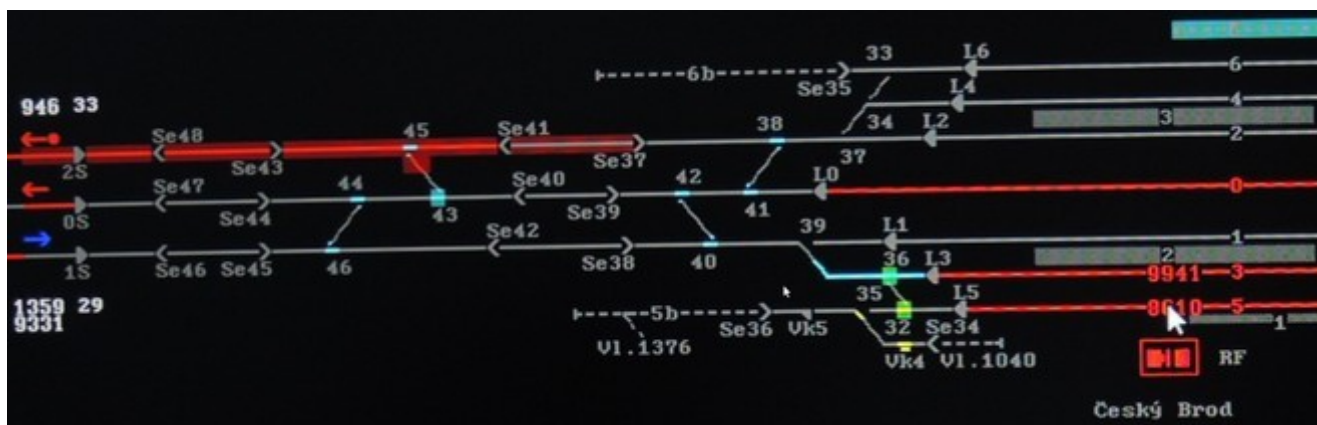
V čase 14:36:12 h zadal 1. pohotovostní výpravčí PPV Kolín povel ke stavění vlakové cesty pro vlak Os 8610 cestovým způsobem z 5. SK žst. Český Brod na 0. TK směr Úvaly.

V čase 14:36:15 h byl 1. pohotovostní výpravčí PPV Kolín na nemožnost postavení této cesty upozorněn rizikovou stránkou na druhém monitoru JOP, kde byla uvedena hláška informující o nesprávné poloze výhybky č. 42, nesprávné poloze výhybky č. 40 a nezavedení blokové podmínky Uv-OT, tj. o skutečnostech, jež brání splnění zadaného požadavku. Na tuto informaci 1. pohotovostní výpravčí nezareagoval zrušením nouzového závěru na výhybkách č. 40/42. Protože po jízdě vlaku R 946 nebyl na výhybkách 40/42 zrušen nouzový závěr, nebylo možné pro vlak Os 8610 postavit vlakovou cestu cestovým způsobem z 5. SK na 0. TK.

Obr. č. 5: Situace dle archívu SZZ při stavění cesty pro vlak Os 8610 z 5. SK

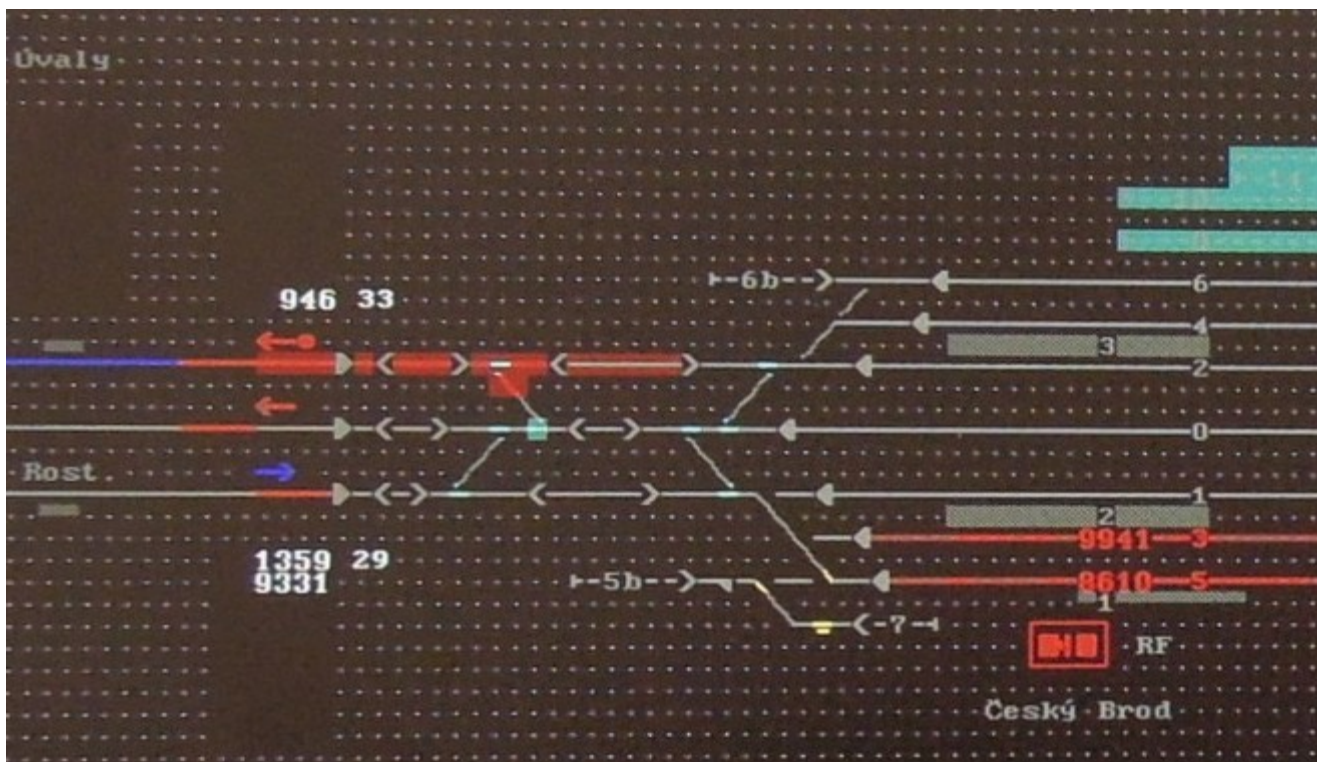
Obr. č. 8: Situace dle archívu SZZ před odjezdem vlaku Os 8610 z 5. SK
