The Rail Safety Inspection Office

Srážka nezavěšeného postrkového hnacího drážního vozidla s vlakem Pn 55077
a jeho následné vykolejení v železniční stanici Český Těšín

Collision of the uncoupled banking with the freight train No. 55077 and consequent
derailment at Český Těšín station

č. j.: 6-2795/2022/DI

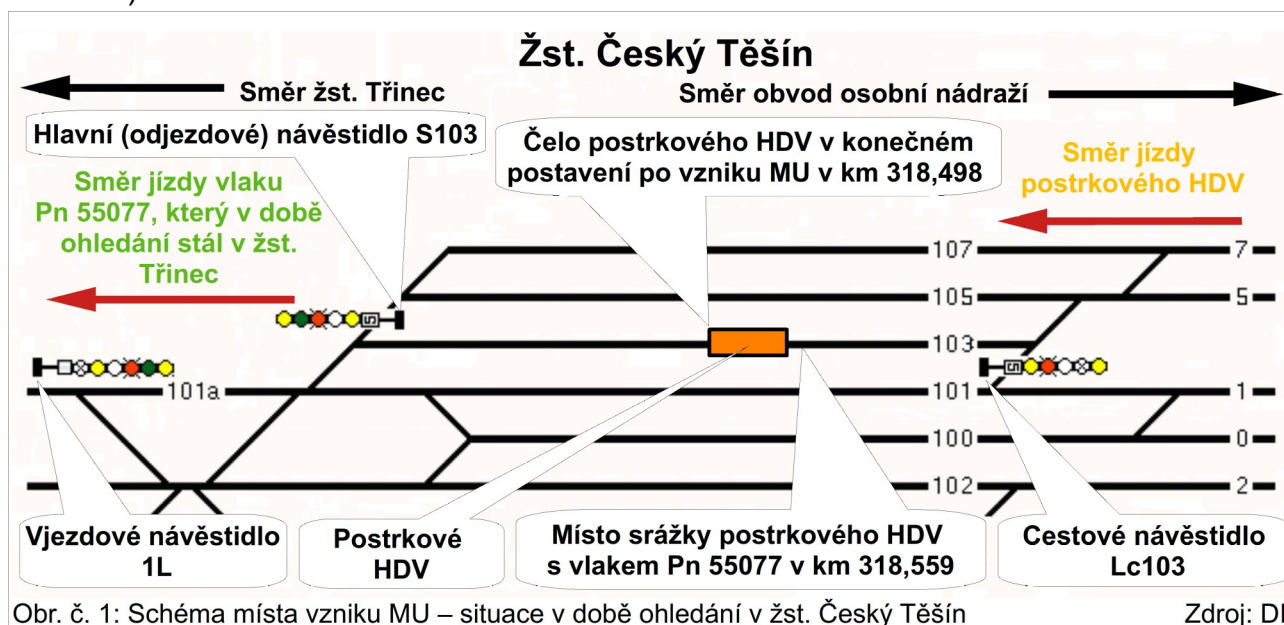
Obr. č. 1: Schéma místa vzniku MU – situace v době ohledání v žst. Český Těšín

- v km 318,532 byla na SK č. 103 zjištěna 1. stopa po vyšplhání okolku levého kola 1. nápravy postrkového HDV na levý kolejnicový pás a jeho sjetí vně kolejnice, přičemž pravé kolo se propadlo do prostoru mezi kolejnicovými pásy. V tomto místě tedy byl stanoven bod „0“.
Pozn. DI: s ohledem na výše uvedené, stanovila DI za místo vykolejení 1. nápravy postrkového HDV, tzn. za bod „0“, km 318,549;

- vlivem jízdy postrkového HDV s vykolejenou 1. nápravou byla na výše uvedené dráze 48 m poškozena upevňovadla a příčné betonové kolejnicové podpory (dále jen pražec nebo pražce) na SK č. 103 žst. Český Těšín;

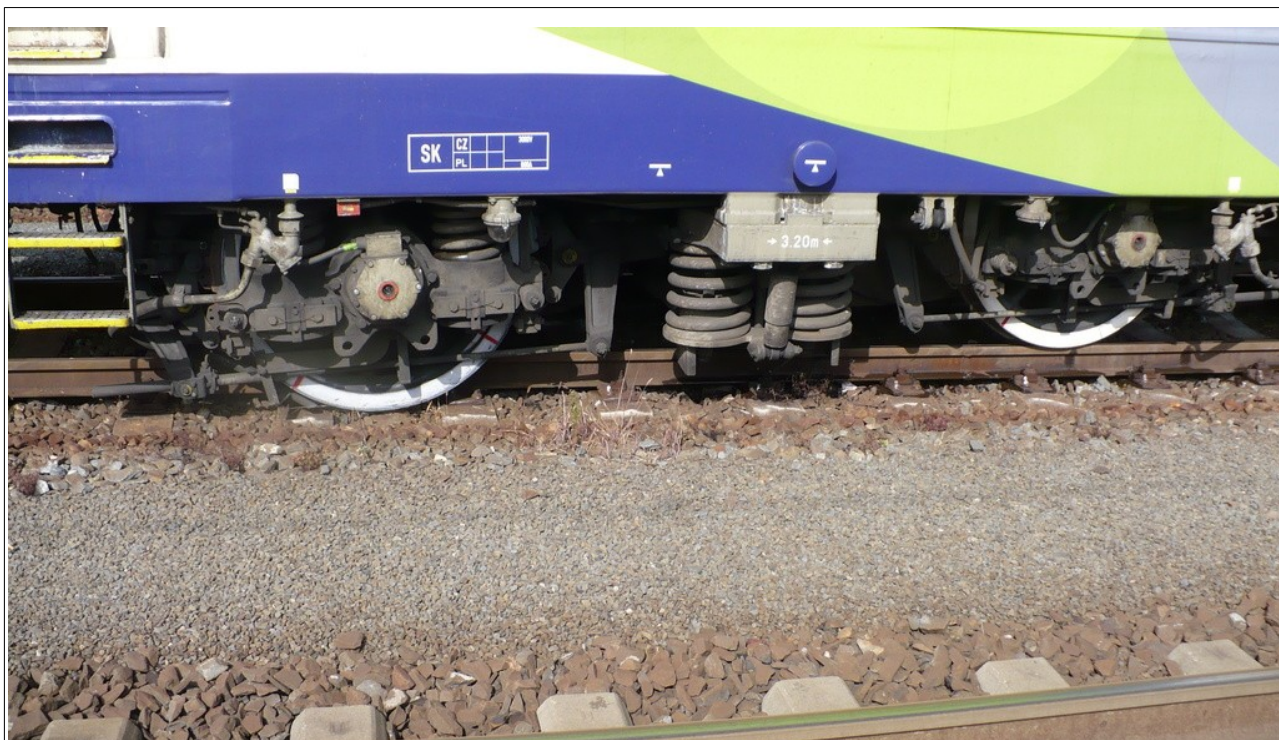
Obr. č. 2: Pohled na vykolejený přední podvozek HDV koncové sekce 131.064-8 v konečném postavení po MU
Zdroj: SŽ

- postrkové HDV bylo vykolejeno 1. opravou ve směru jeho jízdy, tedy 1. opravou HDV koncové sekce 131.064-8, viz Obr. č. 2 této ZZ, v konečném postavení po MU stojící vykolejenou opravou v km 318,501;

- postrkové HDV bylo následkem MU poškozeno, kdy u HDV koncové sekce 131.064-8 bylo na straně předního čela zjištěno poškození:
 - jízdního profilu kol vykolejené nápravy,
 - nápravové převodovky vykolejené 1. nápravy,
 - narážecího ústrojí,
 - deformačního čelníku;
- na předním čele postrkového HDV, tedy na předním čele HDV koncové sekce 131.064-8, byla:
 - šroubovka táhlového ústrojí volně vyvěšena,
 - tlakové spojky hlavního potrubí byly vyvěšeny mimo příslušné závěsy a spojkové kohouty byly uzavřeny. Tlakové spojky napájecího potrubí byly zavěšeny v závěsech, spojkové kohouty byly uzavřeny;
- zadní čelo postrkového HDV, tedy přední čelo HDV vedoucí sekce 131.063-0, bylo označeno návěstí „Konec vlaku“, která byla tvořena 2 červenými světly ve stejné úrovni nad narážecím ústrojím postrkového HDV.
