Accident and incident investigation report

Collision of the regional passenger train No. 12853 with a rail buffer stop
and consequent derailment at Český Těšín station

Tuesday, 7th February 2023

č. j.: 6-434/2023/DI

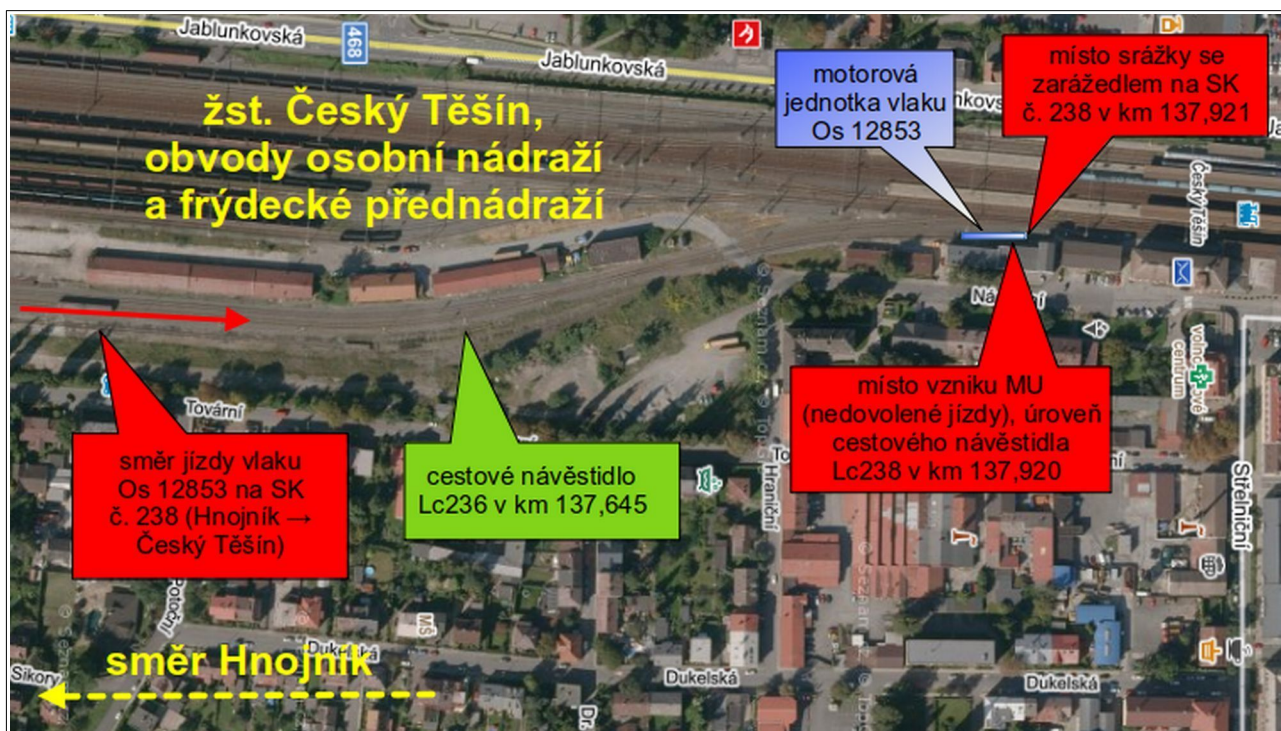
Obr. č. 1: Schéma místa vzniku MU

- SK č. 238 měla stavební délku 153,8 m (od námezvníku výhybky č. 208 po zarážedlo), užitnou délku 128 m (od cestového návěstidla Sc238 po cestové návěstidlo Lc238) a byla v km 137,921 ukončena zarážedlem z kolejnic tvaru S49. Příčný zakotvený pražec byl zakotven v prostoru mezi 1. a 2. pražcem kolejnicového zarážedla, po vzniku MU zůstal tento pražec zakotven k levé kolejnici, vytočen pod úhlem cca 45° vlevo a zaklíněn pod HDV 814.187-1;

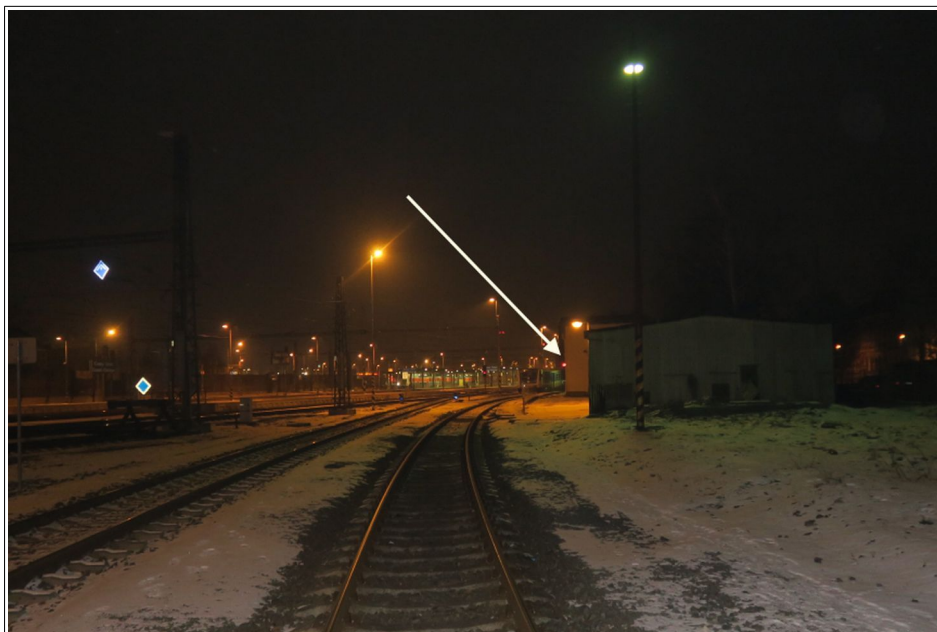
- o cestové návěstidlo Lc238, situované v km 137,920 (=km 319,111 trati Mosty u Jablunkova státní hranice – Chotěbuz), vpravo přímo u SK č. 238. Jednalo se o návěstidlo typu AŽD 70, které bylo svým provedením návěstidlem jednostranným, stožárovým, s jednou návěstní svítilnou se stínidlem. Návěstidlo bylo označeno červeným označovacím štítkem obdélníkového tvaru, obsahující bílý text „Lc238“ a označovacím pásem s červenými a bílými pruhy, kdy bílé pruhy byly poloviční délky než červené. Návěstidlo nebylo nikterak poškozeno. Návěst „Stůj“ návěstěná tímto návěstidlem byla ze SK č. 238 viditelná na vzdálenost 121 m, přičemž celé návěstidlo bylo i v noci za umělého osvětlení viditelné na vzdálenost 114,5 m.

Obr. č. 3: Pohled na návěst „Stůj“ návěstěnou cestovým návěstidlem Lc238 žst. Český Těšín z místa začátku její viditelnosti (ze vzdálenosti 121 m)

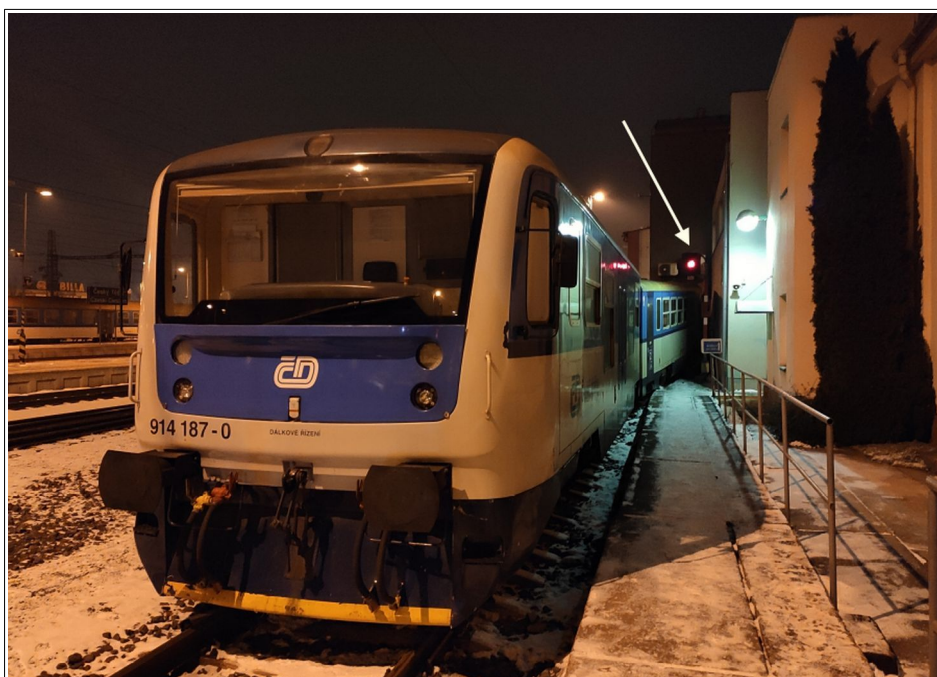
Obr. č. 4: Pohled na konec vlaku Os 12853 v konečném postavení po MU

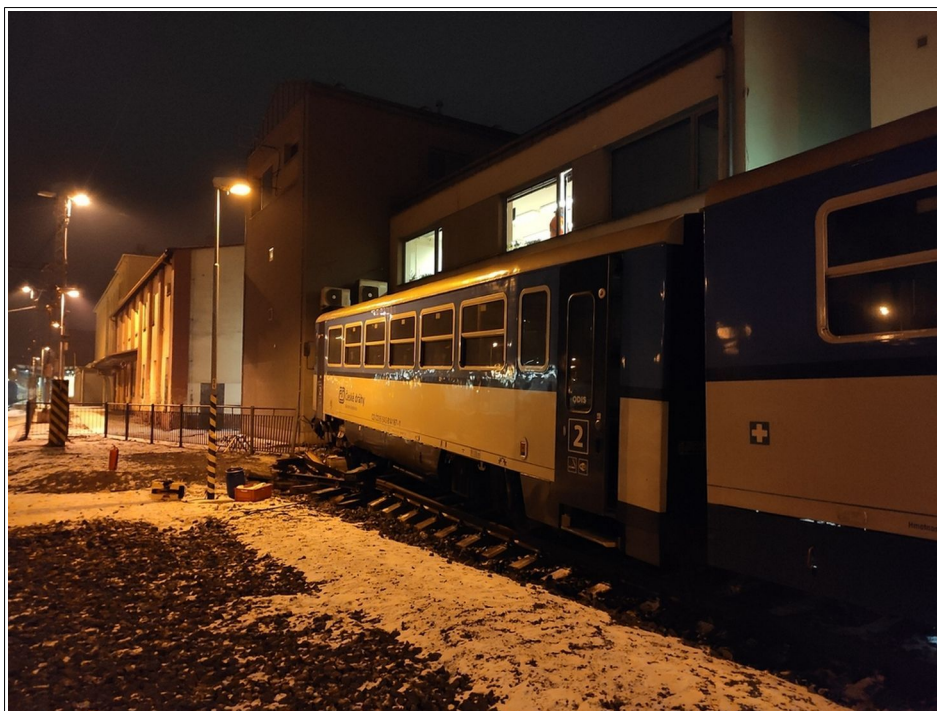
- poškozené přední čelo HDV se nacházelo v prostoru přístupu k 5. nástupišti, cca 4 m před výklenkem technologické budovy žst. Český Těšín, zaklíněné o vyvrácený stožár kamerového systému stanice. Čelo vlaku směřovalo pod úhlem cca 10° vzhůru, HDV bylo vytočeno vpravo vůči ose SK č. 238 pod úhlem cca 15°,

- kola první vykolejené nápravy stála na železničním svršku v prostoru zničeného zarážedla, kdy levé i pravé kolo stálo na šterkovém loži, nahrnutém do výšky cca 0,3 m nad úroveň temen kolejnic SK č. 238,

- následkem MU byla poškozena obě DV vlaku. Bylo zjištěno poškození:
 - HDV 814.187-1:
 - pluhu a jeho upevnění,
 - hlavního potrubí, vč. uzavíracích kohoutů a tlakových spojek, na straně předního čela,

Obr. č. 5: Pohled na vykolejené HDV 814.187-1 vlaku Os 12853 v konečném postavení po MU

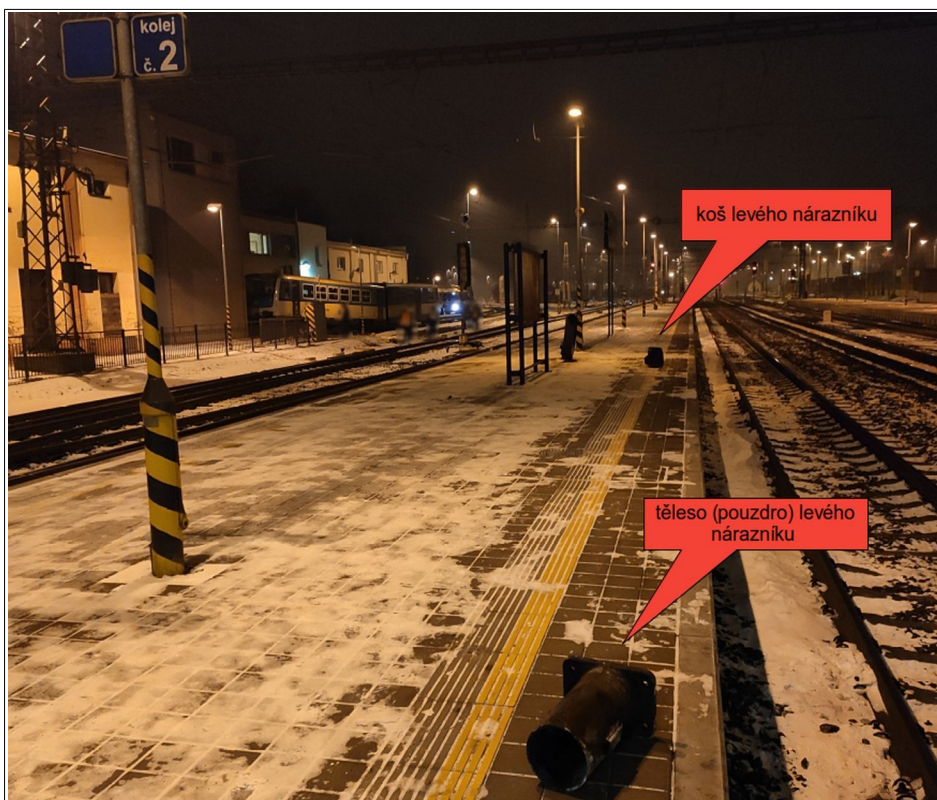
- následkem vzniku MU byl poškozen a směrově deformován železniční svršek SK č. 238, a to v prostoru před zarážedlem SK, kdy SK byla vč. upevňovadel a pražců posunuta vlevo až o 40 cm, na délce 9,9 m. Zcela zničeno bylo zarážedlo, vč. opěrných rámců zarážedla, nárazníkového trámce a obou nárazníků, kdy:

- koš nárazníku se nacházel ve směru jízdy vlaku Os 12853 ve vzdálenosti 44,5 m za zarážedlem a 21 m vlevo od osy SK č. 238 v prostoru mezi pravou kolejnici SK č. 2 a levou hranou 2. nástupiště,

- o pravý nárazník byl následkem nehodového děje vytržen a odhozen vpravo na stěnu technologické budovy žst. Český Těšín, ve které svým talířem vytvořil otvor o rozměrech cca 20 x 30 cm. Nárazník se nacházel ve směru jízdy vlaku Os 12853 ve vzdálenosti cca 2 m před čelem HDV 814.187-1 na 5. nástupišti,
- o hlavní rozptyl ocelových prstenců z poškozených nárazníků byl zjištěn v prostoru dvojitě kolejové spojky mezi SK č. 6 a 8, ve směru jízdy vlaku Os 12853 ve vzdálenosti 37,7 m za zarážedlem a 12 m vlevo od osy SK č. 238.

Obr. č. 6: Pohled na srážkou vytržený, odhozený a na jednotlivé části rozdělený levý nárazník zarážedla na konci SK č. 238 žst. Český Těšín, viz bod 3.1.3 této ZZ
