Závěrečná zpráva o výsledcích šetření mimořádné události

Nedovolená jízda vlaku Sp 1671 za hlavní (odjezdové) návěstidlo L2 s návěstí zakazující jízdu a vjetí do postavené vlakové cesty pro vlak Os 7007 v železniční stanici Chodov

Unauthorized movement (SPAD) of the regional passenger train No. 1671 behind the main (departure) signal device L2 and entry to the train route for the regional passenger train No. 7007 at Chodov station

č. j.: 6-2699/2024/DI

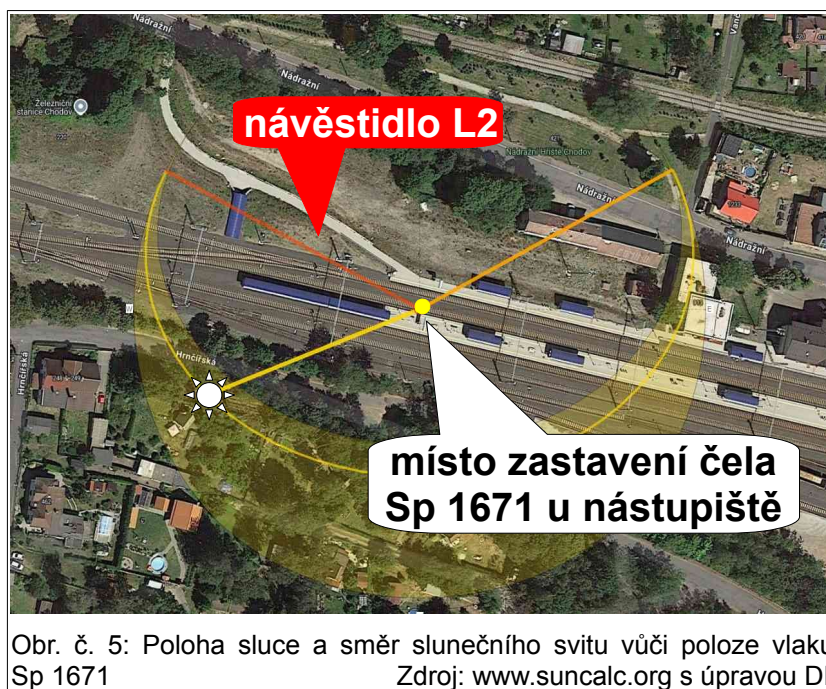
Drážní inspekce prověřovala možnost oslnění strojvedoucího vlaku Sp 1671 sluncem a viditelnost návěstí „Stůj“ na odjezdovém návěstidle L2 žst. Chodov ve stejném čase a za obdobných povětrnostních – světelných podmínek, které byly v době vzniku MU. V místě zastavení/rozjezdu vlaku Sp 1671 u nástupiště u SK č. 2 žst. Chodov směřovaly sluneční paprsky z levé strany ke strojvedoucímu pod úhlem cca 145° (viz obr. č. 5).

Poloha slunce nebyla taková, aby mohla zapříčinit jak oslňující účinek pro strojvedoucího vlaku Sp 1671, tak i ovlivnění – snížení vnímání světelné návěstí „Stůj“ na odjezdovém návěstidle L2.

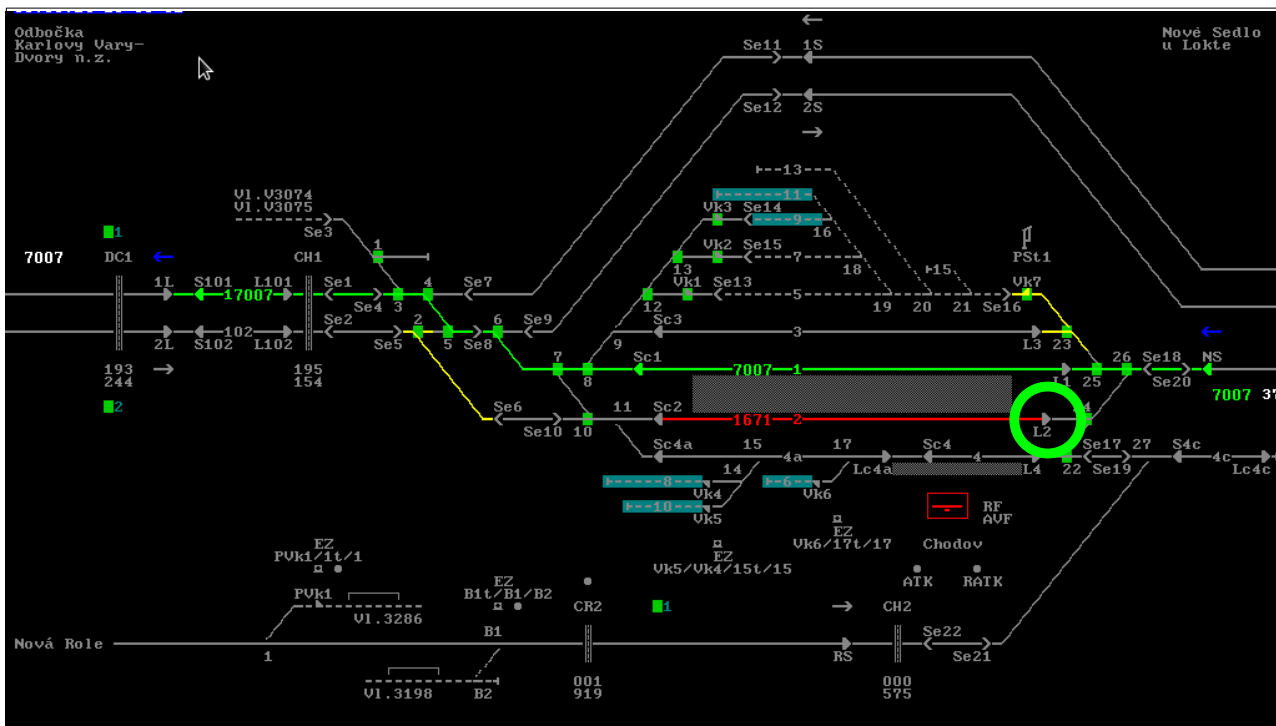
Z rozboru zaznamenaných dat vyplývá, že zabezpečovací zařízení vykazovalo před vznikem MU a v době jejího vzniku normální činnost. Způsob obsluhy SZZ výpravčím 3 žst. Karlovy Vary je blíže popsán v bodě 4.1.1 této ZZ.

Obr. č. 6: Postavená vlaková cesta pro vlak Os 7007 – na vjezdovém návěstidle NS rozsvícena návěst „Volno“ a na odjezdovém návěstidle L2 nadále svítí návěst „Stůj“
Zdroj: DI

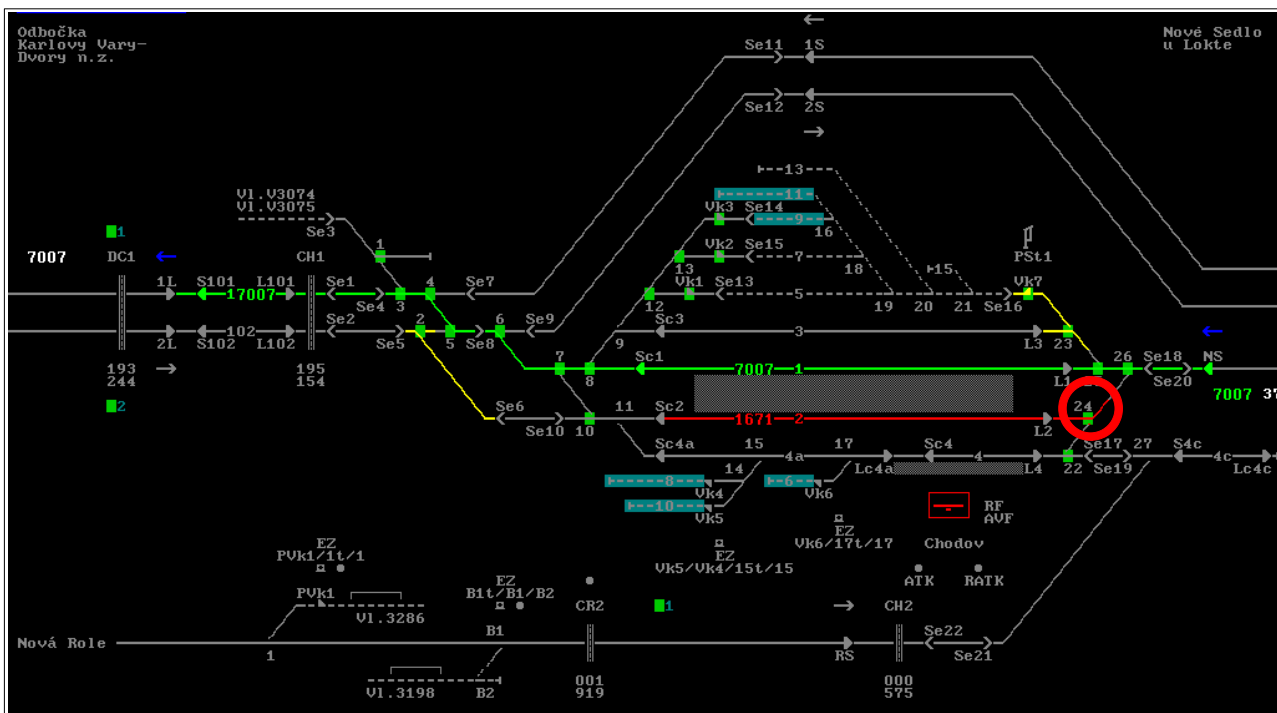
Obr. č. 7: Obsazení kolejového úseku V24 za odjezdovým návěstidlem L2 s návěstí „Stůj“ jízdou vlaku Sp 1671 – vznik MU
Zdroj: DI
