## **Zpráva o výsledcích šetření příčin a okolností vzniku mimořádné události**

Poškození trakčního vedení a sběrače HDV vlaku Os 9958 na dráze železniční,  
celostátní, mezi železničními stanicemi Praha-Smíchov a Praha-Radotín

### **Investigation Report of Railway Accident**

Damage of the overhead contact line and the pantograph of the regional passenger  
train No. 9958 between Praha-Smíchov and Praha-Radotín stations

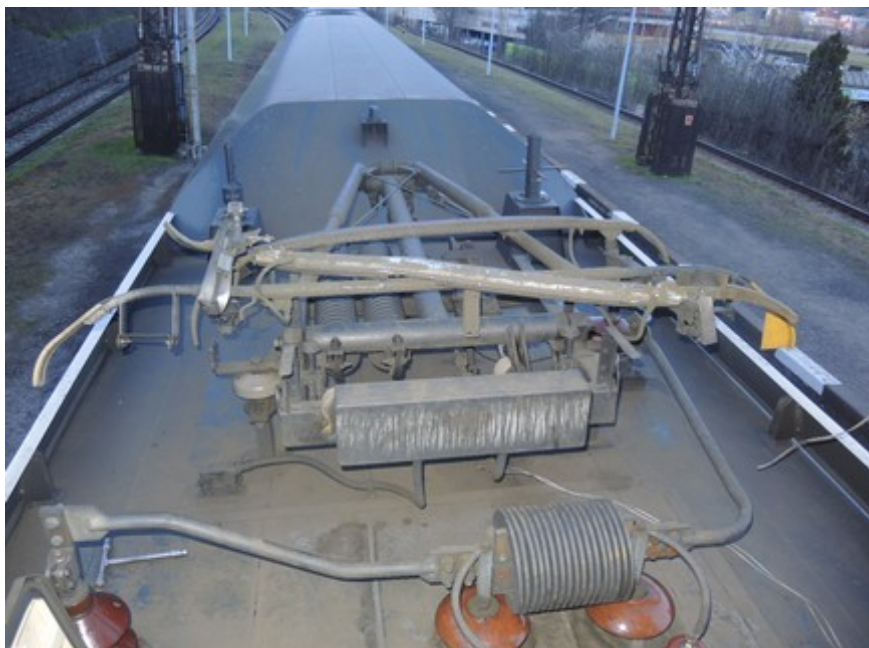
Vlak Os 9958 byl veden z ŘV, HDV bylo řazeno jako třetí v soupravě. Čelo vlaku stálo v km 6,804, na 2. TK u nástupiště zastávky Praha-Velká Chuchle a nevykazovalo žádné známky poškození. Sběrač HDV byl na místě ohledán ze střechy HDV po zavedení mimořádné napěťové výluky TV nad 2. TK. Bylo zjištěno, že došlo k poškození hlavy sběrače, deformaci horních ramen sběrače a k poškození pohonu sběrače (viz titulní obrázek v bodu 1 této zprávy).

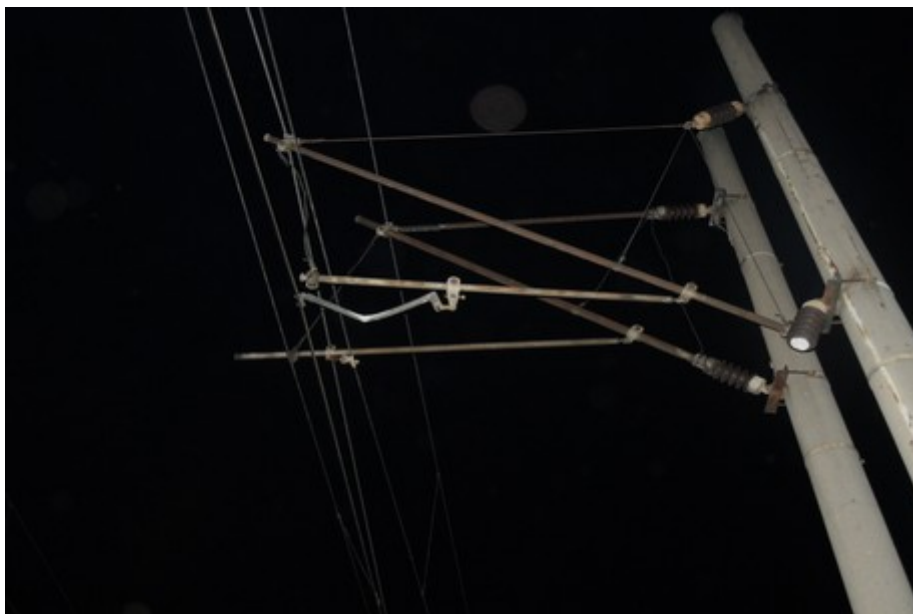
Obr. č. 1: Pohled na místo vzniku MU

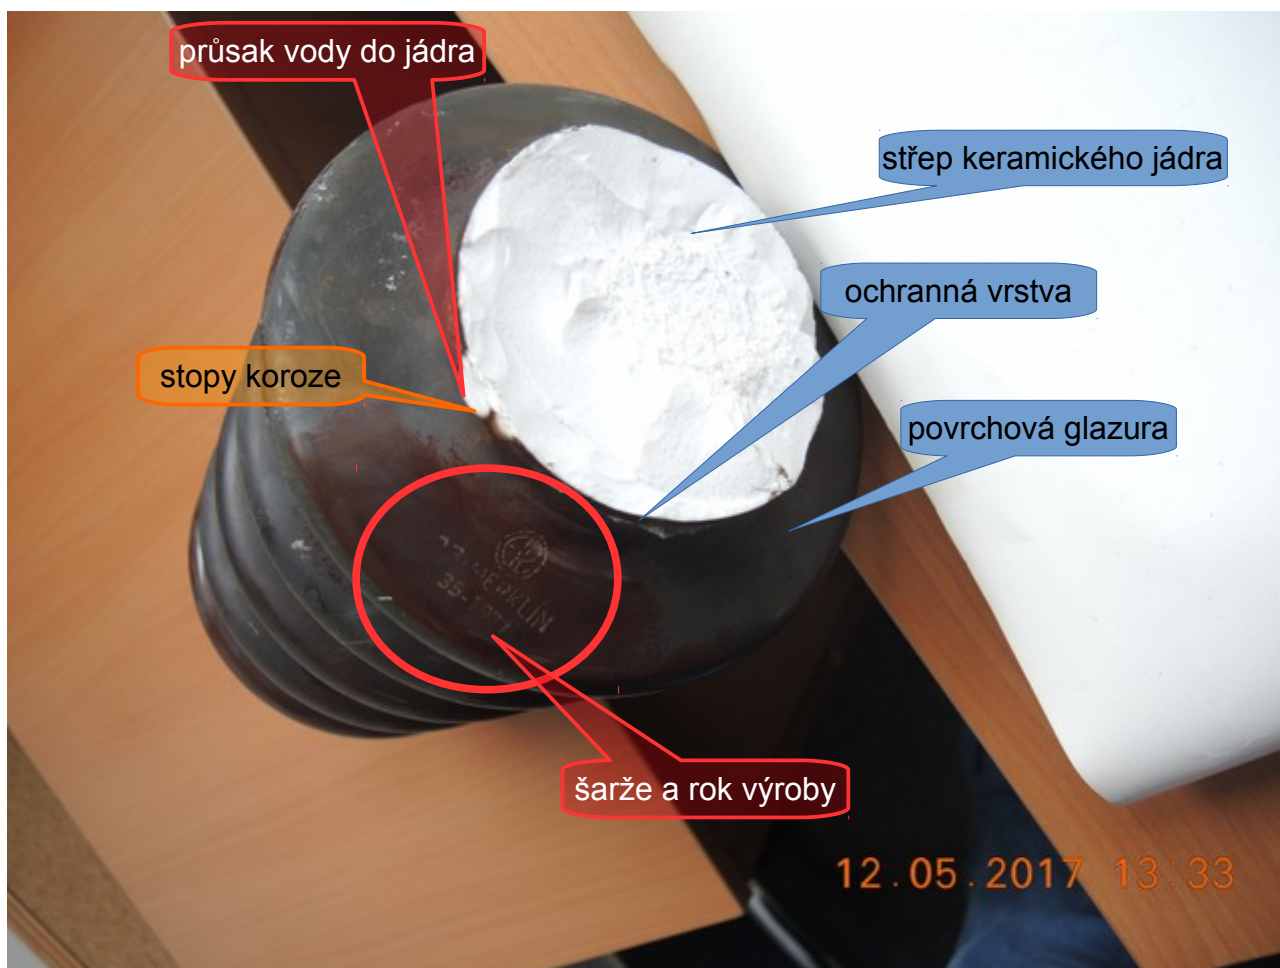
Obr. č. 3.: Detailní pohled na prasklý izolátor a místo průsaku

Podrobnějším ohledáním izolátoru bylo zjištěno, že se jedná o keramický izolátor DIP, provedení oko – vana, vyrobený 35. týden roku 1973, jehož výrobcem byla společnost Elektroporcelán, n. p., závod 03 Merklín. Na izolátoru byly nalezeny drobné vlásečnicové trhliny v glazuře, zkorodované místo na litinové objímce a pod tímto místem bylo zjištěno místo průsaku vody přes sulfidogracitovou ochrannou vrstvu až do bílého střepu keramického jádra.

4. přesné stanovení stáří trhliny nelze jednoznačně určit. V každém případě se však jedná o dlouhodobý proces způsobený zejména prudkými změnami klimatických podmínek, resp. teplotními změnami kolem bodu mrazu. Další vliv má koroze armatury, která probíhá relativně velmi pomalu a v závislosti na prostředí, kde je izolátor nasazen. Mikrotrhlina není běžnou obchůzkou vizuálně zjištělná vzhledem k znečištění povrchu;

8. analýzy lomové plochy a jejího okolí naznačily, že k destrukci izolátoru došlo po překročení dlouhodobě snižované kritické meze pevnosti, s největší pravděpodobností materiálovou korozí uvnitř armatury;

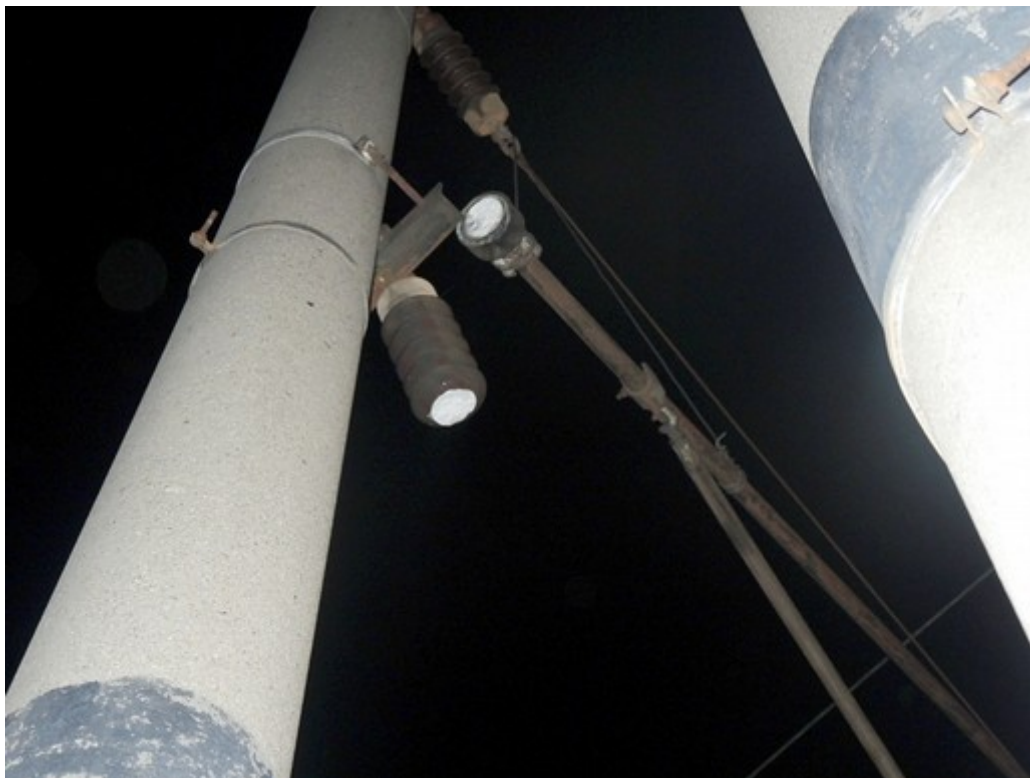
- prasknutí podpěrného izolátoru DIP typ oko – vana v šikmé konzoli (ramenu) L<sub>2</sub> trakční podpěry č. 44, z důvodu dlouhodobého snižování kritické meze pevnosti a dlouhodobého rozvoje mikrotrhliny v předmětném izolátoru.

Obr. č. 5: Prasklý izolátor na stožáru

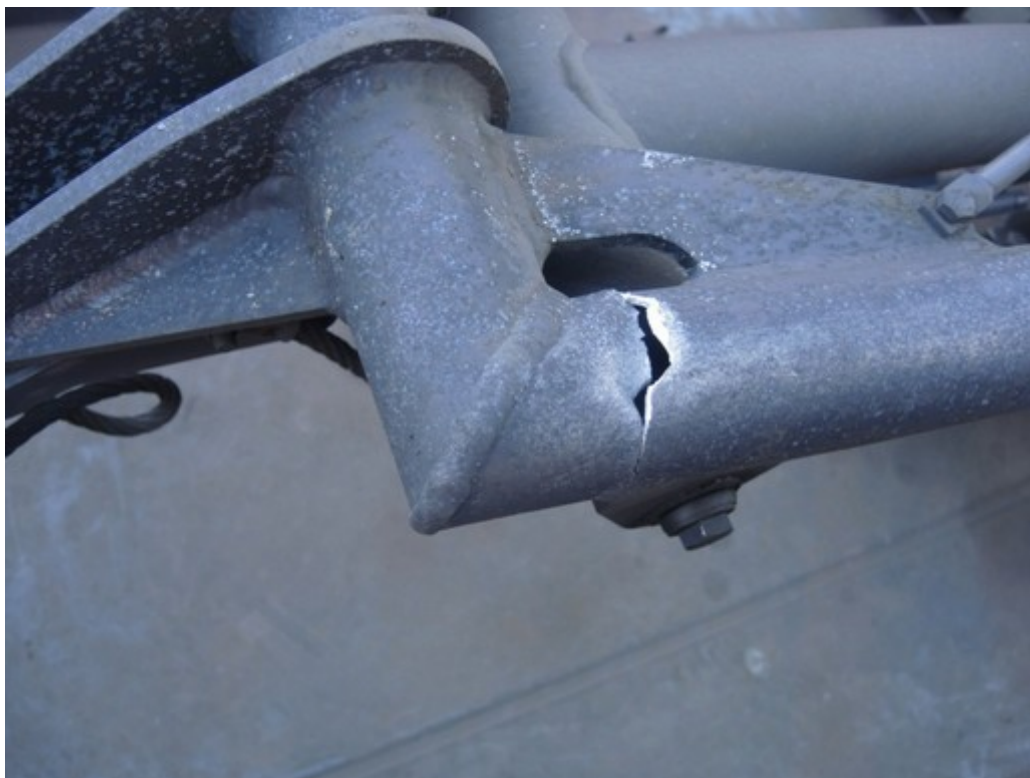
Obr. č. 6: Prasklina v konstrukci pantografu HDV po srážce s izolátorem
