The Rail Safety Inspection Office

Srážka vlaku MOs 203 s vlakem MOs 204 na dráze železniční,
regionální, mezi dopravami Včelnička a Chválkov

Investigation Report of Railway Accident

Collision of a regional passenger train No. 203 with a regional passenger train
No. 204 between Včelnička and Chválkov operating control points

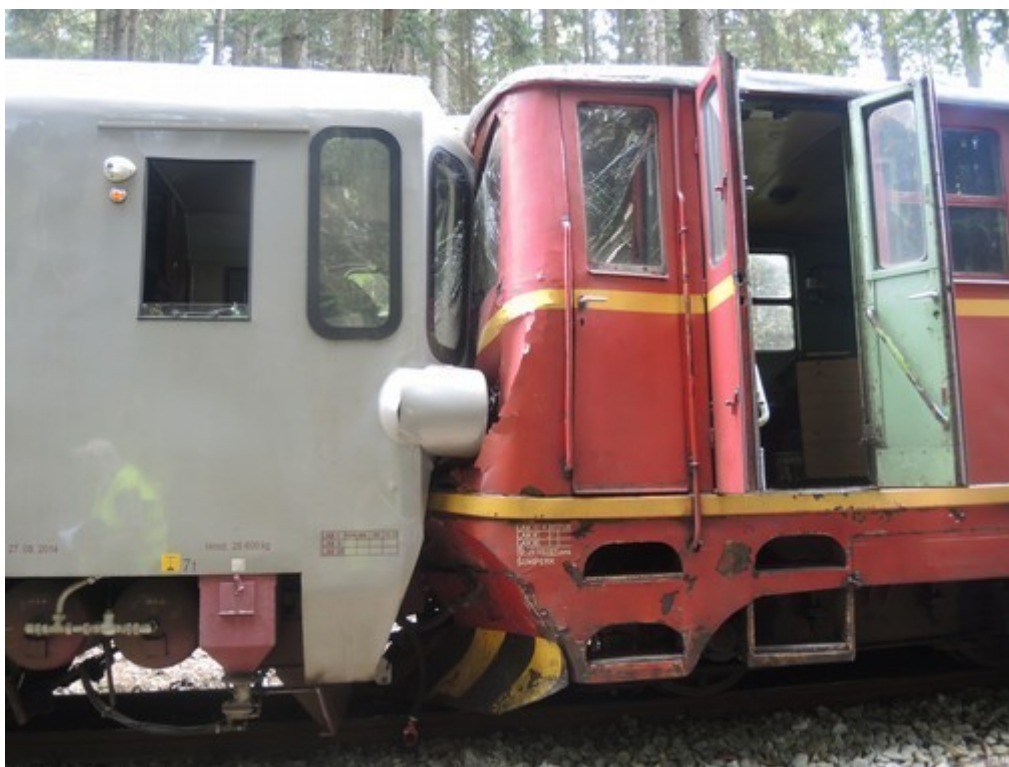
Obr. č. 1: Pohled na místo srážky vlaků

Čela vlaků se nacházela v km 30,244. K vykolejení drážních vozidel nedošlo.

Vlak MOs 203 byl tvořen HDV č. 90 54 3 805 901-6. Vlak MOs 204 byl složen z HDV č. 90 54 3 705 911-6 a TDV řady Balm/ú č. 632. HDV obou vlaků byla do sebe zaklíněna a poškozena.

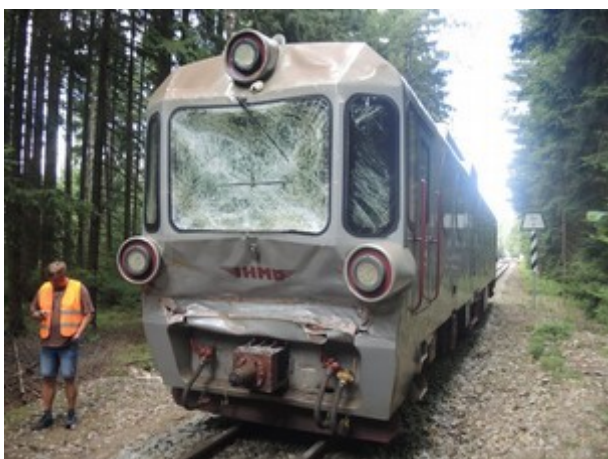
- čelní strana v celé šířce poškozená;
- čelní sklo rozbité;
- bočnice pravá a levá – poškozené oplechování;
- kabina strojvedoucího – stanoviště č. 2: poškozený ovládací pult, posunutý nárazem o 50 cm;
- oddíly pro cestující: opěradla 3 sedadel utržená, podlaha zvednutá;
- střecha – poškozené obalové plechy.

Při srážce došlo k deformaci čelních stěn obou HDV. Konstrukce obou HDV zúčastněných na MU zajistila i po deformaci čelních stěn dostatečný prostor na stanovištích strojvedoucích tak, aby byly zajištěny podmínky pro přežití osob řídicích tato DV.

Obr. č. 4: Poškození přední části HDV č. 90 54 3 805 901-6 Zdroj:DI

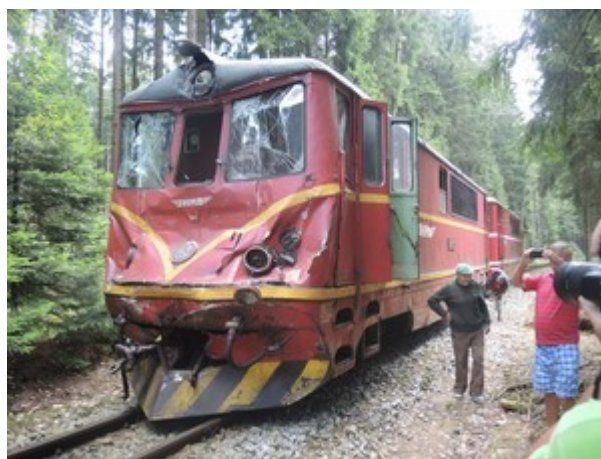
- čelní strana – čelník v celé šířce poškozený, spřáhlové a narážecí ústrojí poškozené, čelní skla rozbitá;
- bočnice pravá a levá – sklo dveří strojvedoucího rozbité, plechy poškozené;
- kabina strojvedoucího – stanoviště č. 1: ovládací pult strojvedoucího poškozený a posunutý o 50 cm, elektroinstalace komplexně poškozená, obložení kabiny poškozené;
- strojovna – uvolněný vytápěcí agregát.

Obr. č. 5: Poškození přední části HDV č. 90 54 3 705 911-6 Zdroj:DI

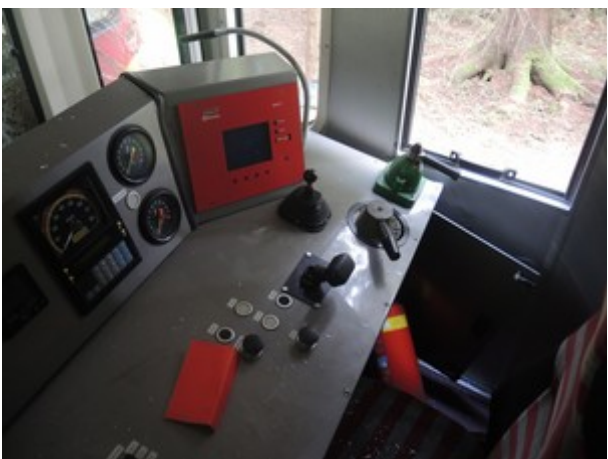
Ohledáním stanoviště strojvedoucího HDV č. 90 54 3 805 901-6 (vlak MOs 203), ze kterého bylo toto HDV v době vzniku MU ovládáno, bylo zjištěno: stanoviště strojvedoucího včetně ovládacího pultu bylo bez skleněných střepeň, všechny části čelního okna byly popraskané. Rukojeť brzdíče DAKO BSE průběžné nepřímocinné brzdy vlaku (motorového vozu) byla v poloze rychločinného brzdění, páka přídavné brzdy BP byla v poloze odbrzděno. Hodnoty tlaku vzduchu v hlavním vzduchojemu, v průběžném potrubí i brzdovém válci byly nulové. Přepínač směru jízdy byl v poloze „jízda vpřed“, rukojeť sdruženého kontroléru v poloze „0“. Indikační kontrolky motorového vozu byly zhaslé. Přepínač KBS v poloze P.

Obr. č. 6: Detail stanoviště strojvedoucího HDV č. 90 54 3 805 901-6 Zdroj:DI

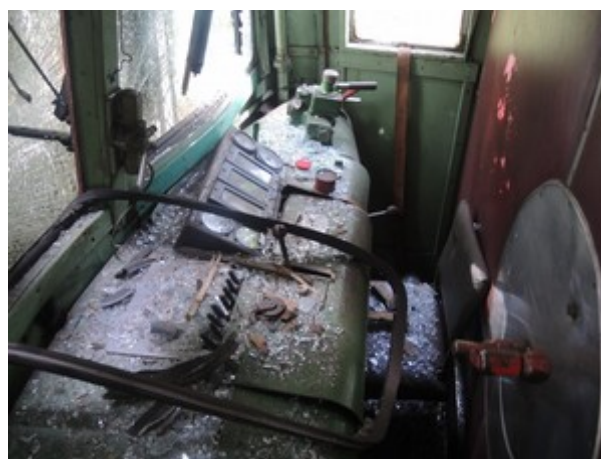
Ohledáním stanoviště strojvedoucího HDV č. 90 54 3 705 911-6 (vlak MOs 204), ze kterého bylo toto HDV v době vzniku MU ovládáno, bylo zjištěno: na stanovišti strojvedoucího (včetně ovládacího pultu) se nacházely skleněné střepeň, všechny části čelního okna byly rozbité. Rukojeť brzdíče DAKO BS2 průběžné nepřímocinné brzdy byla v poloze rychločinného brzdění, páka přídavné brzdy BP byla v poloze odbrzděno. Hodnoty tlaku vzduchu v hlavním vzduchojemu, v průběžném potrubí i brzdovém válci byly nulové. Přepínač směru jízdy byl v poloze jízda vpřed, páka řazení jednotlivých jízdnicích stupňů v poloze „0“. Indikační průsvitky kontrolních žárovek motorového vozu byly zhaslé.

Obr. č. 7: Detail stanoviště strojvedoucího HDV č. 90 54 3 705 911-6 Zdroj:DI

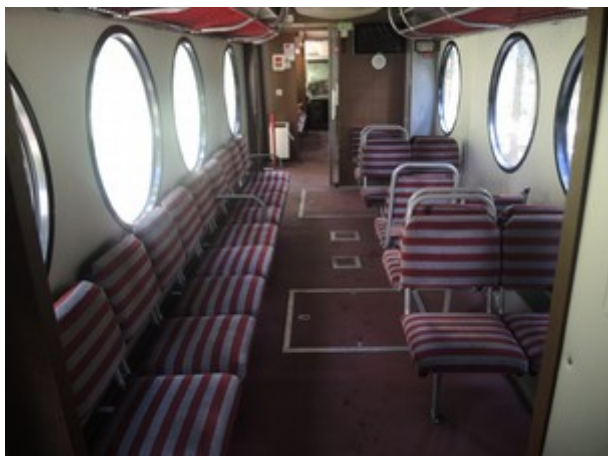
- v HDV č. 90 54 3 805 901-6 (vlak MOs 203) bylo opěradlo jednoho sedadla vytrženo z jeho rámu;
- v interiéru TDV řady Balm/ú č. 632 (vlak MOs 204) nebyla zjištěna žádná poškození.

Ohledáním prostorů pro cestující obou DV bylo zjištěno, že nic nenasvědčuje tomu, že by ke zranění cestujících došlo nevhodným uspořádáním interiéru, případně uvolněním nějakých součástí vybavení těchto DV.

Obr. č. 8: Interiér HDV č. 90 94 3 805 901-6 po srážce. V druhé řadě sedadel vpravo se nachází sedadlo, u něhož došlo při srážce k utržení opěradla
Zdroj: DI

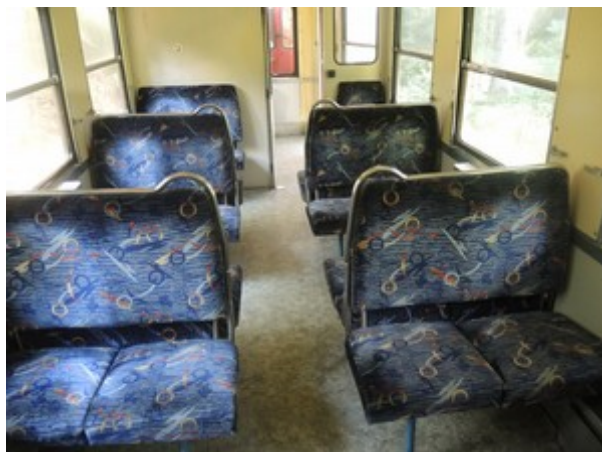
Obr. č. 9: Interiér TDV řady Balm/ú č. 632 po srážce
Zdroj: DI

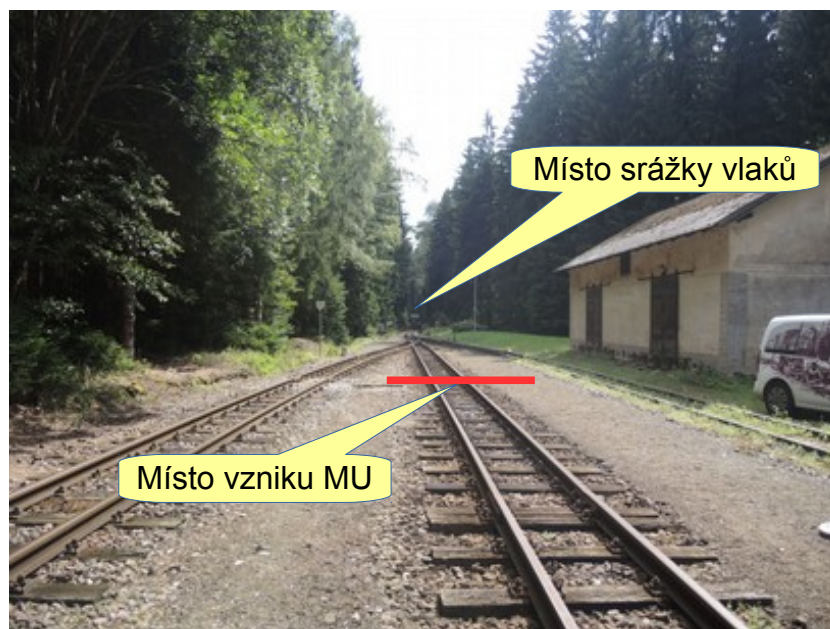
Obr. č. 10: Místo vzniku MU a místo srážky vlaků

Dne 30. 8. 2016 odjel v 6.58 h z dopravní Obrataň vlak MOs 203. V 6.09 h odjel z žst. Jindřichův Hradec vlak MOs 204. Vlaky odjely podle jízdního řádu včas. Podle GVD je pravidelné křížování těchto vlaků v dopravně Chválkov. Oba vlaky měly v této dopravně ve svých TJŘ vyznačeno křížování. Vlak MOs 203 však v dopravně Chválkov nezastavil a pokračoval v jízdě směrem k dopravně Včelnička. Na širé trati mezi dopravnou Včelnička a dopravnou Chválkov došlo v km 30,244 ke srážce s protijedoucím vlakem MOs 203.

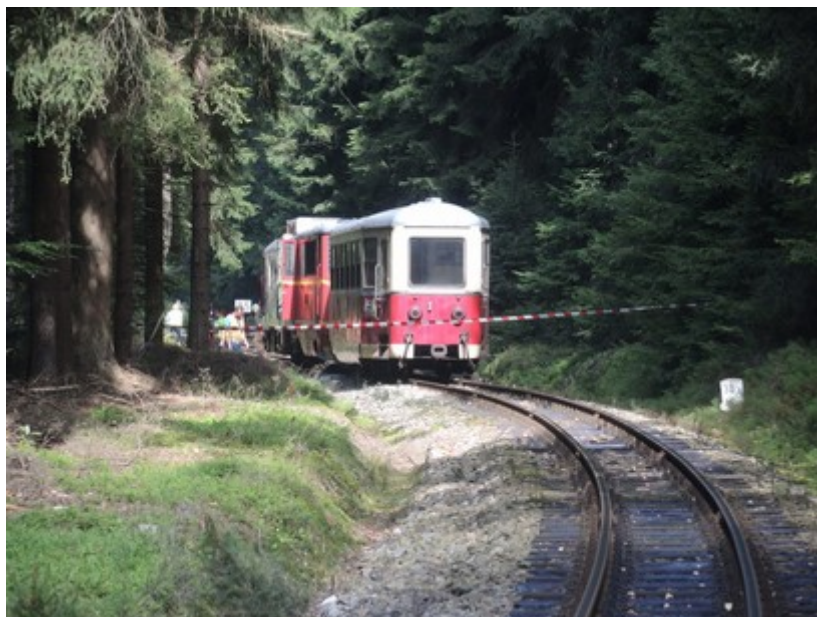
Obr. č. 12: Vzájemná viditelnost vlaků před srážkou
(pohled strojvedoucího vlaku MOs 204)

Trat' se v místě srážky vlaků nachází v oblouku, z obou stran oblouku je v bezprostřední blízkosti trati vzrostlý les. Z výše uvedených důvodů mohli strojvedoucí MU dotčených vlaků spatřit protijedoucí vlak na vzdálenost cca 150 m. Oba strojvedoucí po spatření protijedoucího vlaku ihned na tuto skutečnost v souladu s vnitřními předpisy provozovatele dráhy a dopravce reagovali zavedením rychločinného brzdění a učinili vše, aby srážce vlaků zabránili.
