The Rail Safety Inspection Office

Čelní srážka tramvají linky č. 1 při jízdě křižovatkou
ulic Hybešova a Nádražní v Brně

Accident and incident investigation report

Frontal collision of the trams No. 1 at the crossroad of Hybešova
and Nádražní streets in Brno

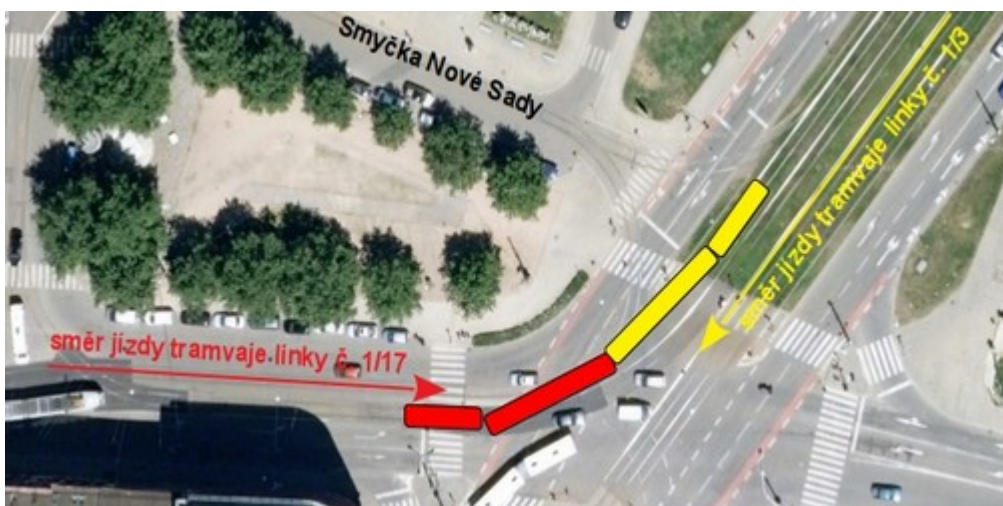
Obr. č. 2: Schéma místa vzniku MU

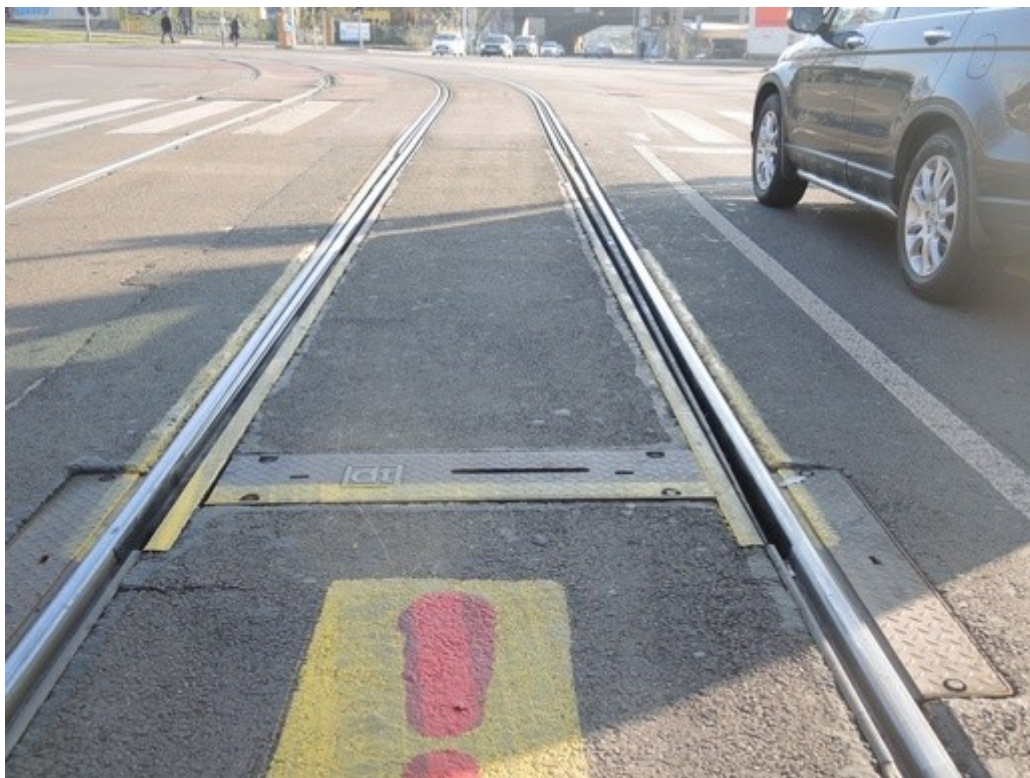
Obr. č. 3: Výhybka č. 709, stav po MU

Na pozemní komunikaci bylo po této MU, v prostoru výhybky č. 709, instalováno vodorovné dopravní značení, před výhybkou červený vykřičník ve žlutém poli a podél výhybky žluté orámování ke zvýraznění nutnosti kontroly postavení jazyků ručně přestavované výhybky.

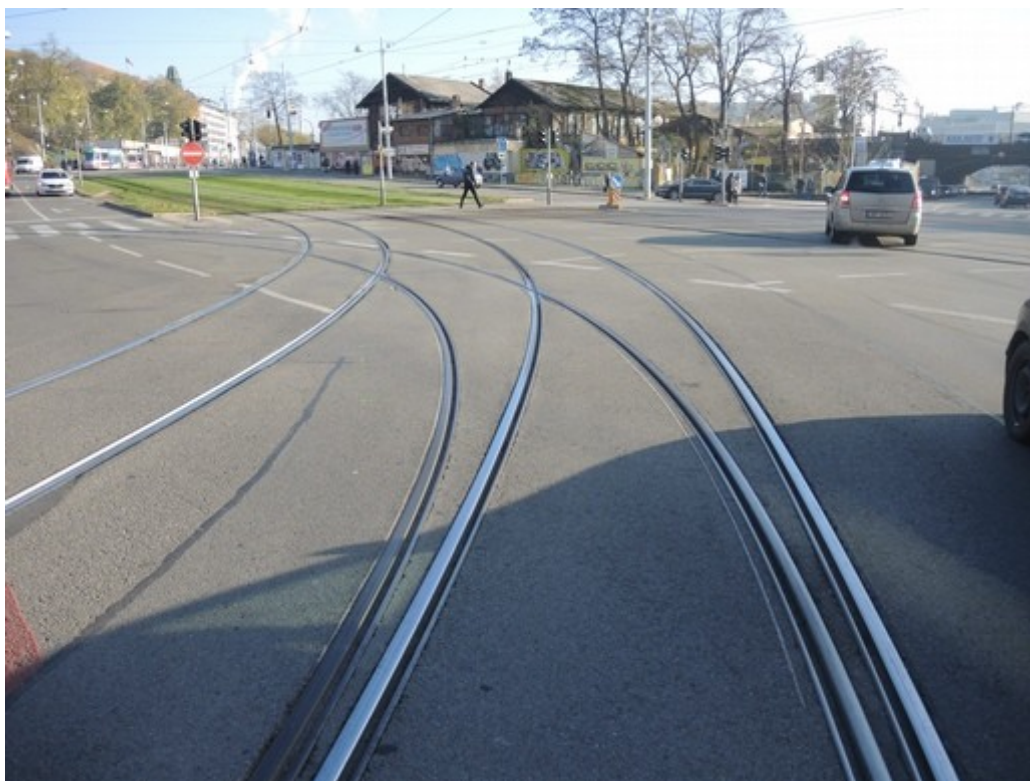
Obr. č. 5: Místo odbočení – srážky tramvají linky č. 1

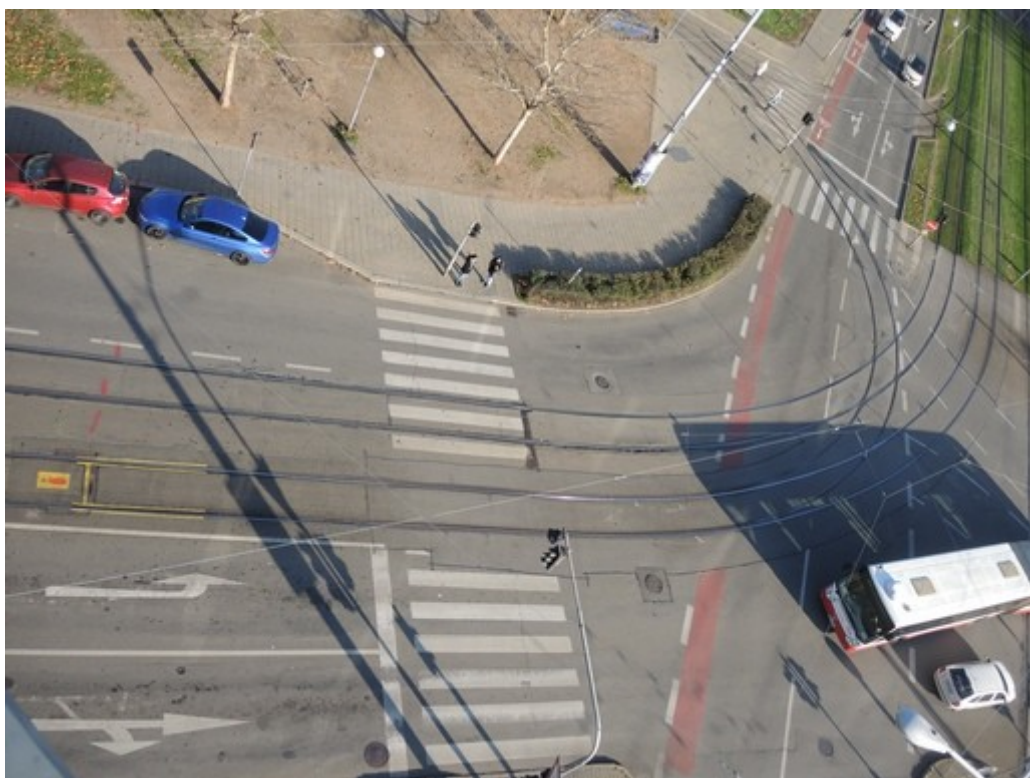
Obr. č. 6: Celkový pohled na dráhu – trasu linky č. 1 a vjezd do smyčky Nové Sady

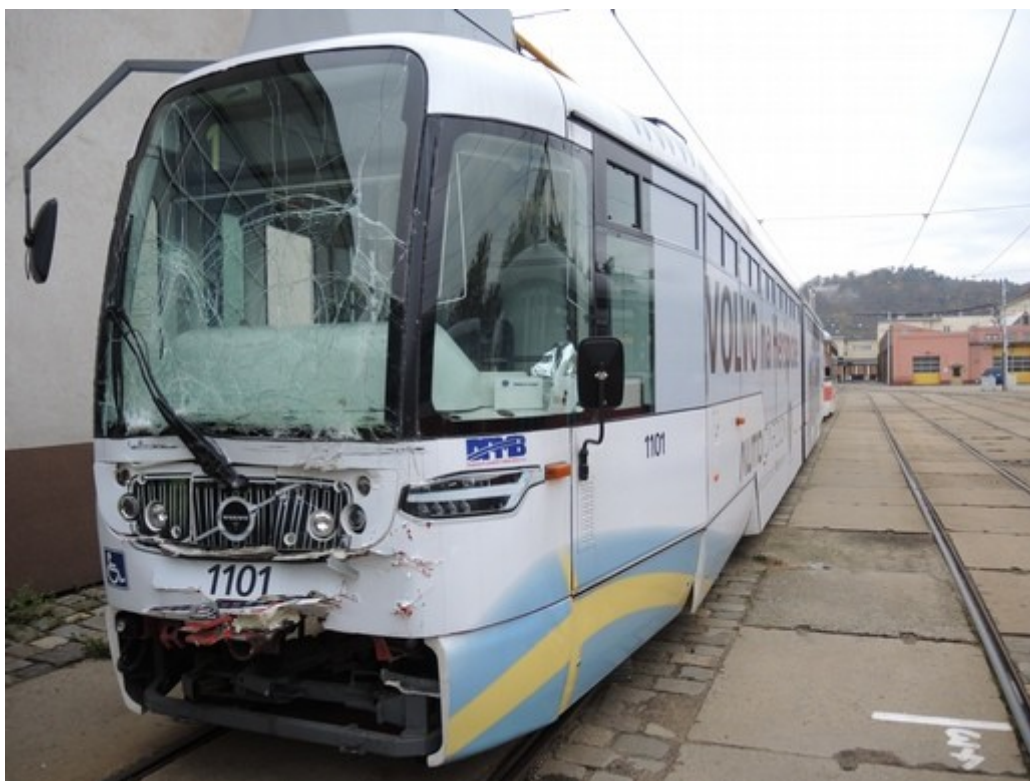
k rychlosti tramvají srážce zabránit. Vlivem srážky došlo k poškození zejména čelních částí tramvají a spráhlových ústrojí a ke zranění cestujících v obou tramvajích.

Obr. č. 7: Poškození odbočující tramvaje linky č. 1, kurz 17

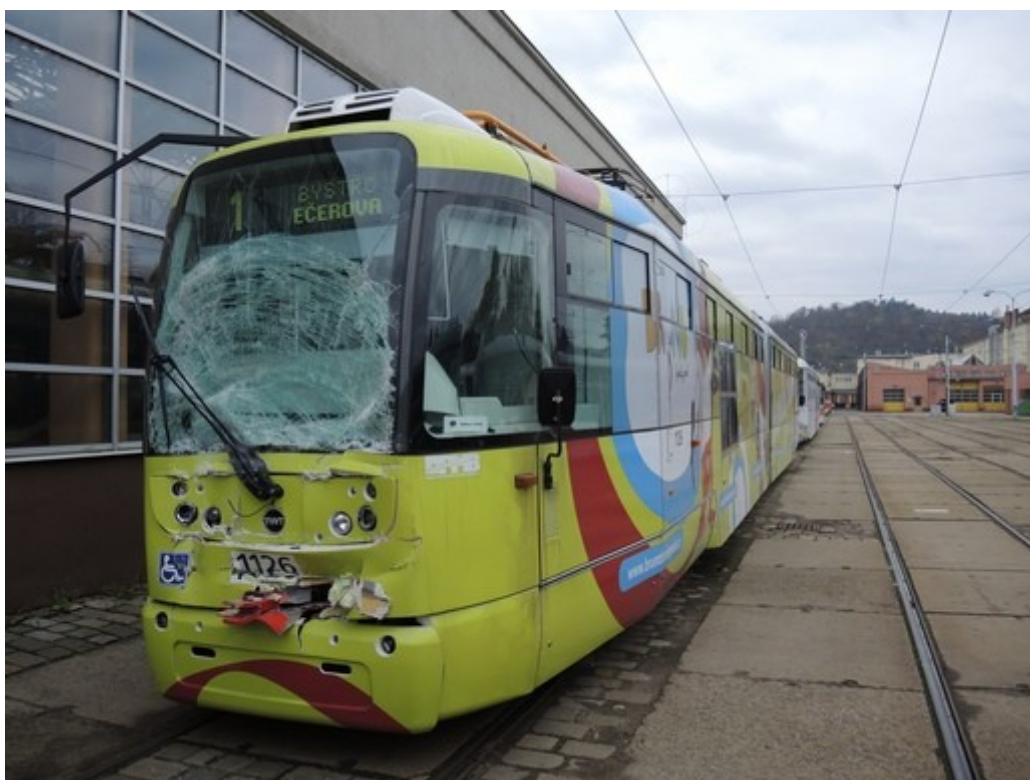
Obr. č. 8: Poškození tramvaje linky č. 1, kurz 3
