Závěrečná zpráva o výsledcích šetření mimořádné události

Srážka drážního vozidla tramvajového vlaku linky č. 915011, kurz 105, se stojícím tramvajovým vlakem linky č. 915004, kurz 104, v traťovém úseku mezi zastávkami Ostrava, Třebovice, Třebovická a Ostrava, Svinov, Zahrádky

Accident and incident investigation report

Collision of tram No. 915011 course 105 with standing tram No. 915004 course 104, between Ostrava, Třebovice, Třebovická and Ostrava, Svinov, Zahrádky tram stops in Ostrava

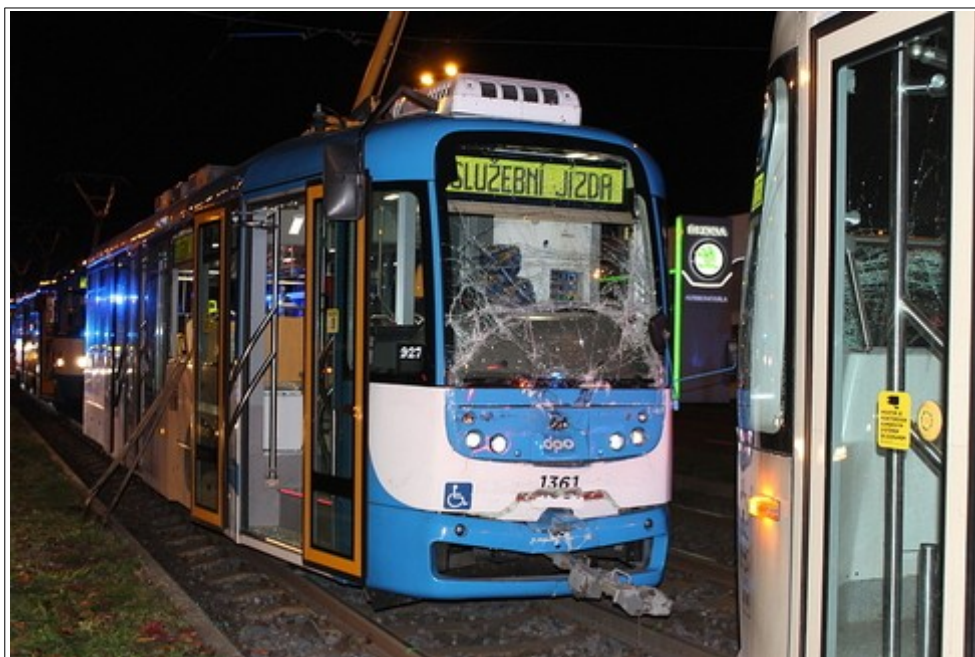
Obr. č. 1: Pohled na přední čelo TVL linky č. 915011, kurz 105, v konečném postavení po MU.

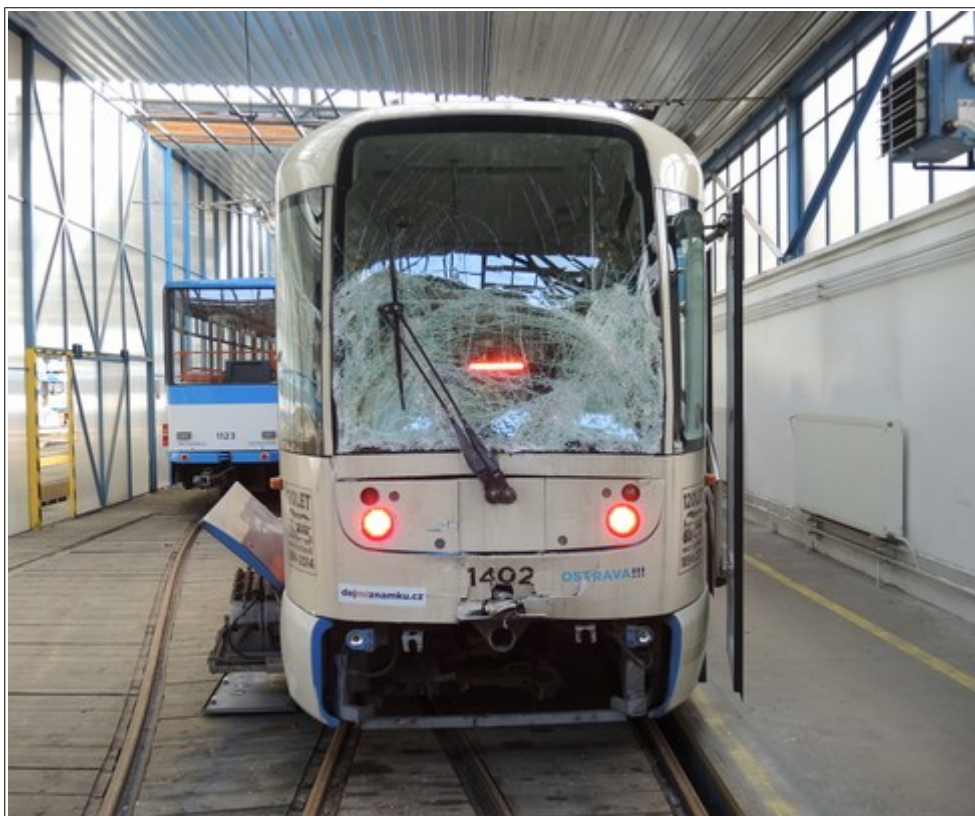
- Z porovnání naměřených hodnot středního zpoždění (zpomalení) se stanovenými minimálními hodnotami středního zpoždění (zpomalení) vyplynulo, že brzdy předmětného MTV nevykazovaly žádné závady a jejich funkční stav nebyl v příčinné souvislosti se vznikem s MU;
- ověření funkčnosti vnějšího osvětlení DV MTV VarioLF2R.S, ev. č. 1402 (DV TVL linky č. 4), a to se zaměřením na levou a pravou červenou skupinovou (sdruženou) svítivnu [obrysová (koncová) světla a brzdová světla] zadního čela a na přídatné brzdové světlo, umístěné za čelním sklem zadního čela nad vnějším informačním panelem elektronické linkové orientace. I přes poškození DV způsobené následkem MU zkouška jednoznačně prokázala plnou funkčnost obou červených skupinových svítlen a přídatného brzdového světla upozorňující za ním jedoucího řidiče na zadní část TVL a použití brzdových systémů MTV.

Obr. č. 3: Plně funkční označení konce TVL se třemi červeně svítícími světly upozorňující na zadní část TVL a aktivaci brzdového systému DV.

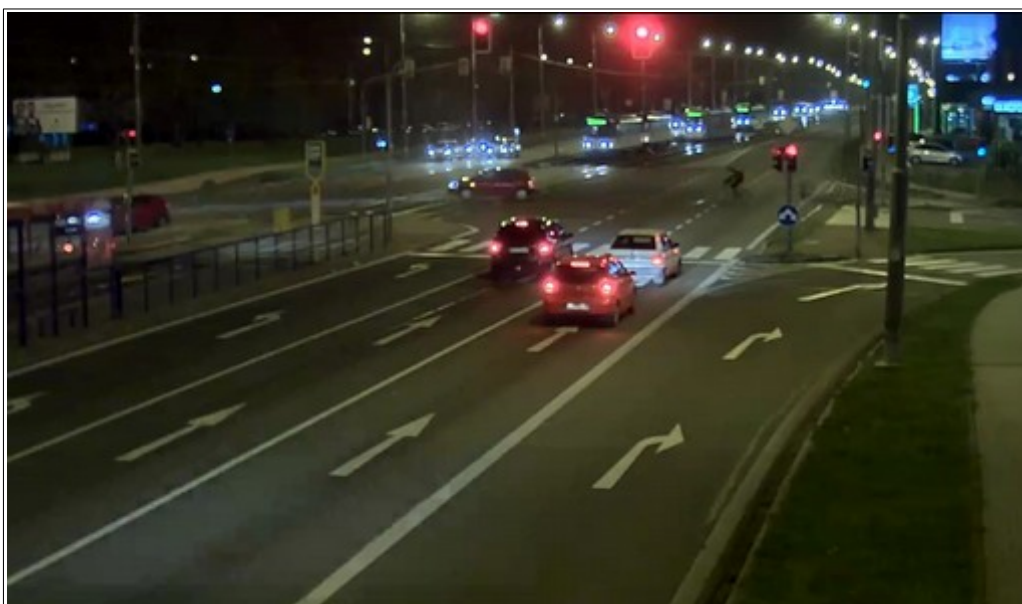
Obr. č. 6: Dopravní situace na křižovatce ulic Opavské a Sjízdné bezprostředně před vznikem MU. Na koleji č. 2 tratě 03 stojí před křižovatkou dva TVL (linky č. 7 a linky č. 4), třetím – v tu chvíli jedoucím po stejné koleji je TVL linky č. 11.

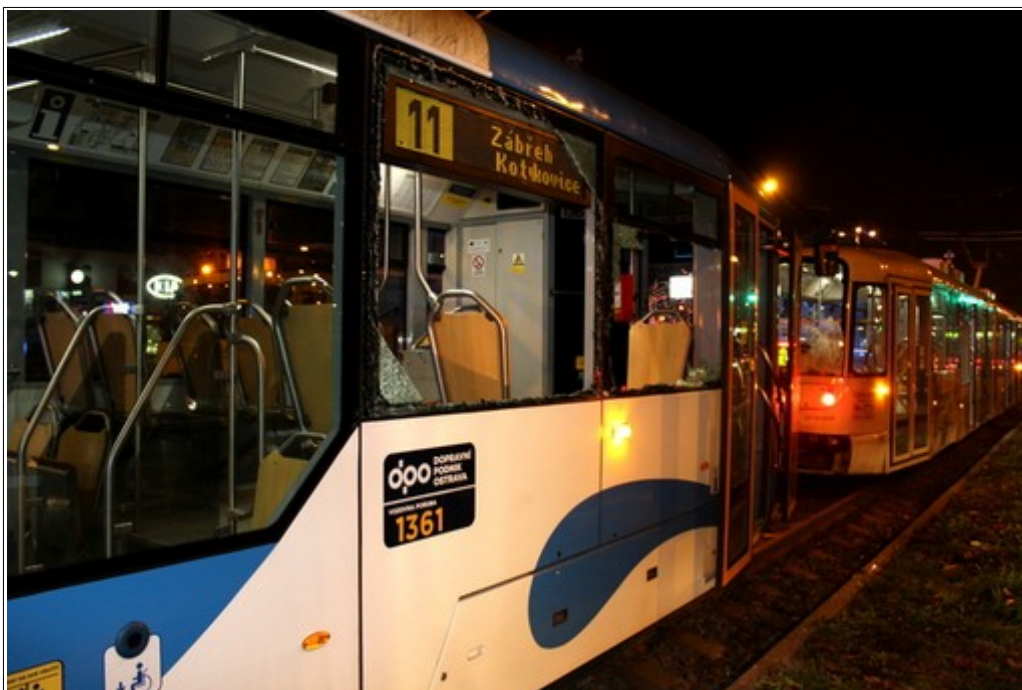
- vizuální prohlídka DV MTV zaměřená zejména na zjištění rozsahu poškození DV a na stanovení předběžné hmotné škody, vzniklé v souvislosti s předmětnou MU. Prohlídkou DV MTV VarioLFR.S, ev. č. 1361, bylo zjištěno poškození komponentů vozové skříně – ohnutý páteřový rám, roztržité čelní sklo předního čela, zničený stěrač čelního skla předního čela (vč. mechanismu jeho uchycení a ovládání), roztržené a roztřepené kompozity dílů předního čela kryjící rám předního čela vozové skříně mezi čelním oknem a předním nárazníkem, roztržený a roztřepený přední nárazník, rozbité sklo zpětného zrcátka, ohnuté spřáhlo předního čela, rozbitá a vysklená dvě pravá boční okna. V interiéru bylo zjištěno poškození zástěny kabiny řidiče, spočívající v jejím částečném utržení (uvolnění) z pevného osazení k podlaze a stropu DV, a poškození uchycení sedadla řidiče. Prohlídkou DV MTV VarioLF2R.S, ev. č. 1402, bylo zjištěno poškození komponentů vozové skříně – roztržité čelní a obě boční skla zadního čela, poškozený stěrač čelního skla zadního čela, roztržené a roztřepené kompozity dílů zadního čela kryjící rám zadního čela vozové skříně mezi čelním oknem a zadním nárazníkem, vytržené svítily mlhového a couvacího světla, roztržený a roztřepený zadní nárazník, ohnuté spřáhlo zadního čela, poškozený kryt odpojovače baterií, rozbité a vysklené pravé boční okno, uvolněná (pohnutá) křídla 3. nástupních dveří (počítáno od předního čela a ve směru jízdy DV vpřed). V interiéru bylo v prostoru zadního čela zjištěno poškození přídržného trubkového systému;

Obr. č. 7: Pohled na následkem srážky DV rozbitou skleněnou výplň pravého bočního okna DV TVL linky č. 11, kurz 105, a část zadního čela DV TVL linky č. 4, kurz 105.
