## **Závěrečná zpráva o výsledcích šetření mimořádné události**

Srážka tramvajového vlaku linky č. 4 se stojícím tramvajovým vlakem linky č. 1 v Plzni, v prostoru za křižovatkou ulic Karlovarská a Bolevecká

### **Accident and incident investigation report**

Collision of the tram No. 4 with standing tram No. 1 in Plzeň, in the area behind the crossroad of Karlovarská and Bolevecká streets

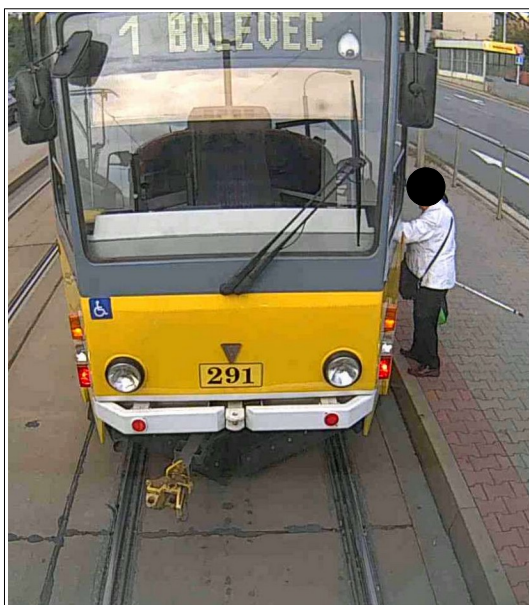
Šetřením této MU bylo zjištěno, že k zastavení tramvaje linky č. 1 po ujetí dráhy 133,5 m od rozjezdu ze zastávky Pod Záhorskem došlo na základě varovné signalizace řidičce aktivované cestujícími z důvodu přivření prstů horní končetiny cestující mezi rámem a jednodílným křídlem dveří po jejím nástupu do tramvaje.

Obr. č. 2: Nástup cestujících Zdroj: PMDP

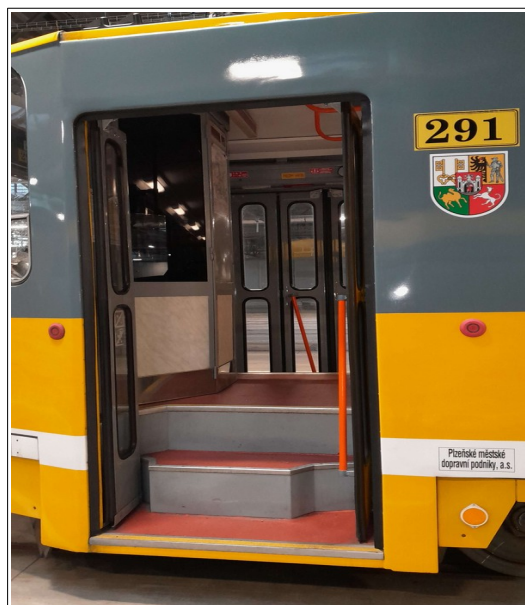
Obr. č. 3: Umístění madla Zdroj: DI

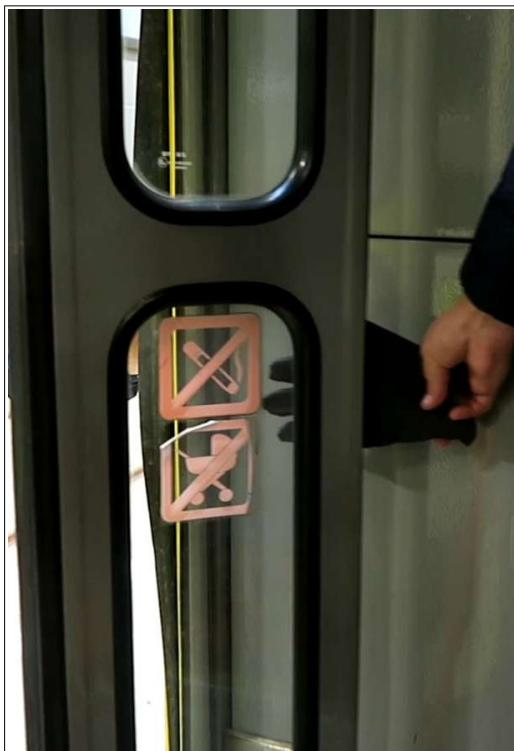
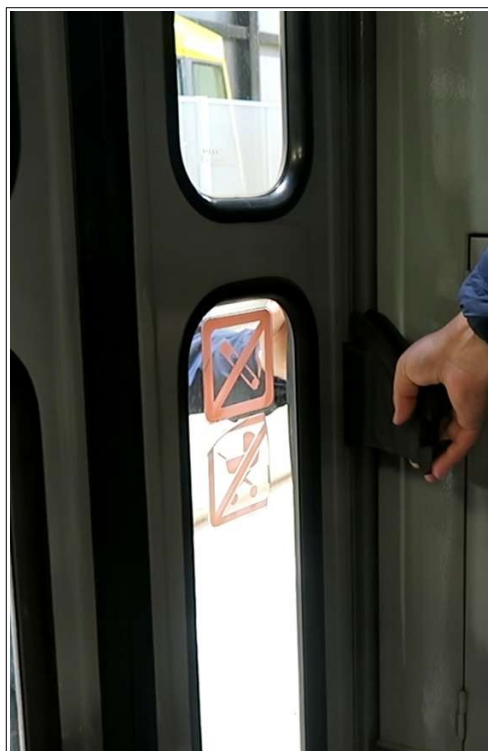
5. přivření ruky mezi křídlo a rám dveří (okolnost předcházející vzniku této MU): přivřením ruky, konkrétně dlaně (použita měřicí plastová šablona o tloušťce 2 cm) mezi jednoduché křídlo dveří a rám dveří došlo k uzavření dveří (viz obr. č. 4 a 5) a při zadání jízdy došlo k rozjezdu tramvaje;

Obr. č. 4: Ruka na hraně křídla dveří  
Zdroj:DI

Obr. č. 5: Ruka sevřená mezi křídlem a rámem dveří  
Zdroj:DI
