Závěrečná zpráva o výsledcích šetření mimořádné události

Střetnutí vlaku Os 3902 s nákladním automobilem s následným vykolejením na železničním přejezdu P7263 mezi železničními stanicemi Bystřice pod Hostýnem a Holešov

Accident and incident investigation report

Collision of the regional passenger train No. 3902 with a lorry with consequent derailment at the level crossing No. P7263 between Bystřice pod Hostýnem and Holešov stations

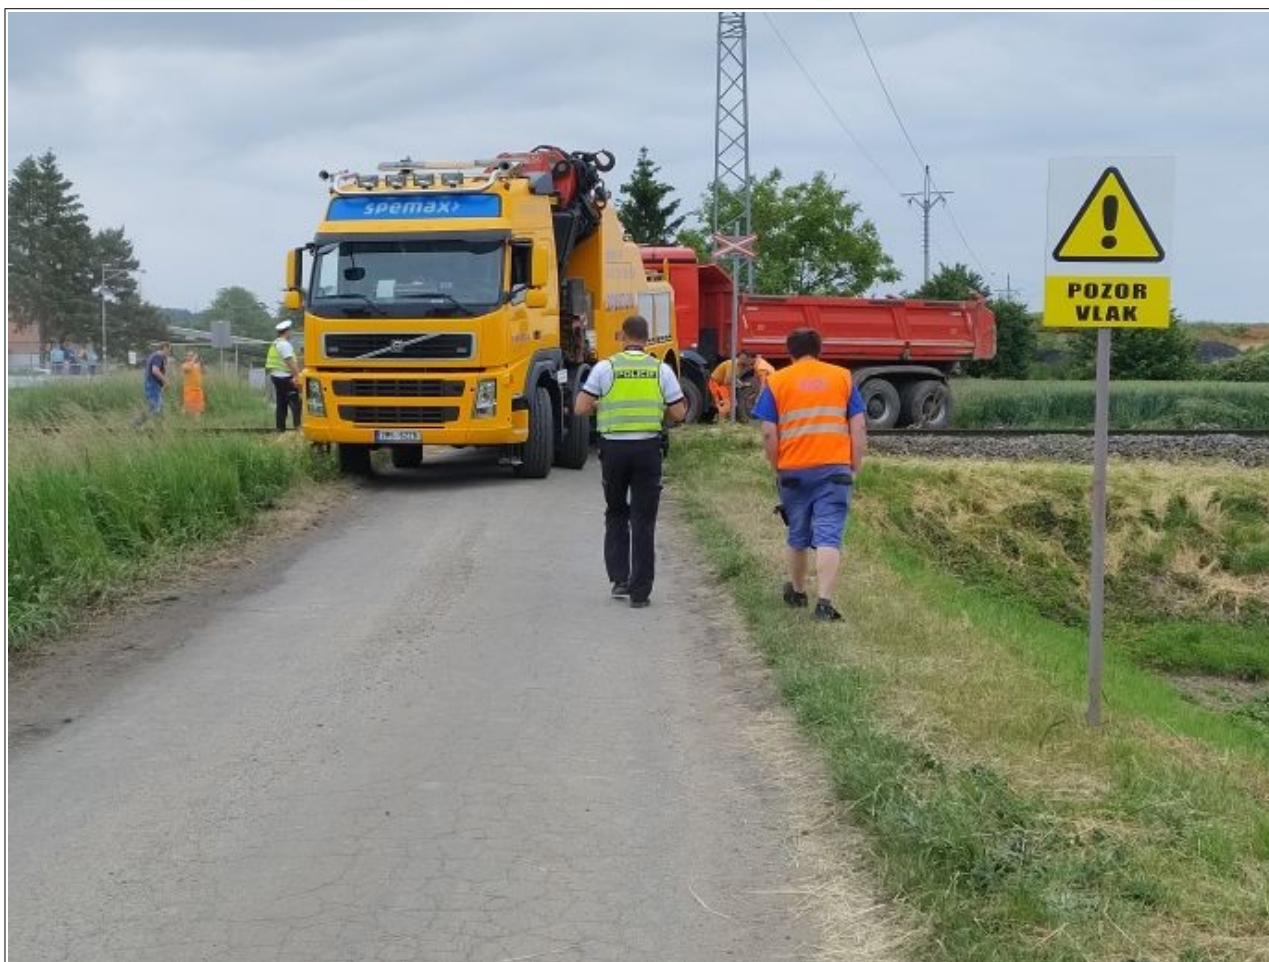
Obr. č. 2: Pohled na výstražný kříž a doplňkovou informační tabuli ve směru jízdy NA (pořízenou v době odklizení následkem MU na pravý bok převráceného NA). Zdroj: DI

- výstražný kříž situovaný vpravo ve směru jízdy vlaku Os 3902, tj. vpravo ve směru jízdy NA k ŽP P7263, byl před ŽP umístěn na ocelovém sloupku ve vzdálenosti 4,1 m od osy TK;

ŽP P7263 byl označen a zabezpečen výstražným křížem (bez doplnění dopravními značkami P 6 „Stůj, dej přednost v jízdě!“). Po zhodnocení situace v místě předmětného ŽP lze konstatovat, že samotné dopravní značení vyhovuje právním předpisům, nicméně se ztrácí v okolním dopravním prostředí, viz Obr. č. 2 této ZZ. Pro zlepšení viditelnosti výstražných křížů tak lze jednoznačně doporučit jejich zvýraznění retroreflexním žlutozeleným fluorescenčním podkladem, viz bod 6 této ZZ.

- přijetí opatření, které zajistí změnu způsobu zabezpečení železničního přejezdu P7263 (využívaného zejména nákladními automobily), a to z důvodu dopravního momentu překračujícího hodnotu 10 000, tak, aby byl předmětný železniční přejezd zabezpečen přejezdovým zabezpečovacím zařízením světelným doplněným závorovými břevny;
- přijetí opatření, které při současném způsobu zabezpečení železničního přejezdu P7263 neprodleně zajistí zvýšení vnímání svislého dopravního značení uživateli pozemní komunikace doplněním stávajících výstražných dopravních značek A 32a „Výstražný kříž pro železniční přejezd jednokolejný“ retroreflexním fluorescenčním žlutozeleným podkladem.

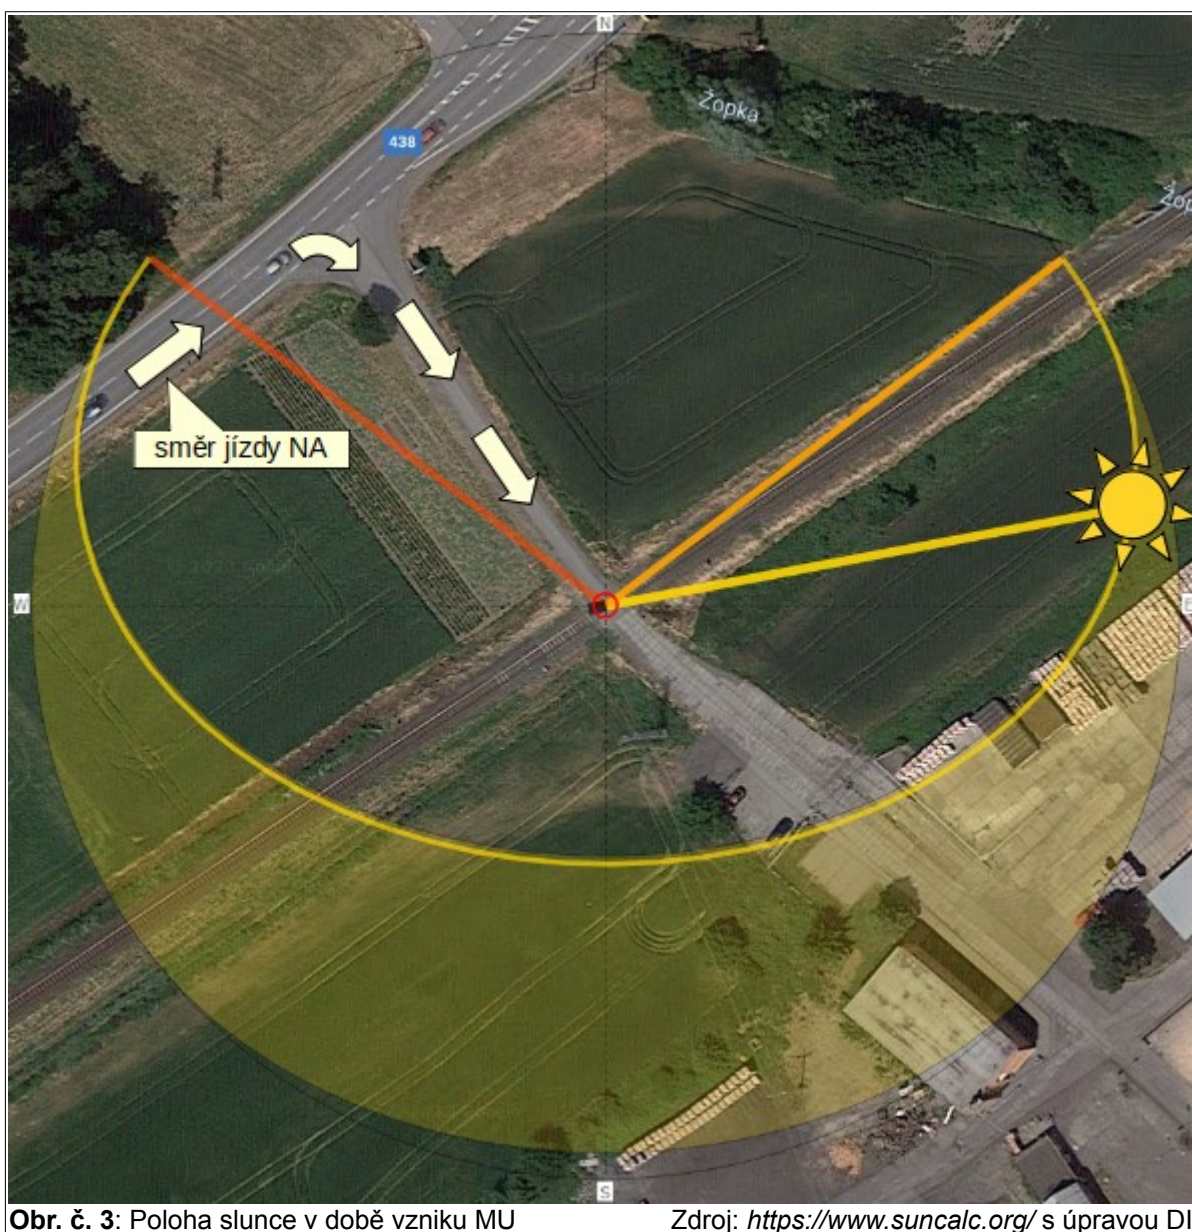
DI také prověřila možnost oslnění řidiče NA sluncem. Po odbočení NA ze silnice II/438 na účelovou komunikaci směrem k ŽP P7263 směřovaly sluneční paprsky z levé strany řidiče pod úhlem cca 110°. Nad ŽP P7263 se v době bezprostředně předcházející vzniku MU vyskytovala poměrně hustá a mohutná oblačnost, nicméně tato oblačnost ve směru pohledu řidiče NA na železniční trať pojížděnou blížícím se vlakem Os 3902 k ŽP již nebyla zcela kompaktní, tzn. sluneční paprsky mohly v určitých místech danou oblačnost prosvítit. Uvedené bylo umocněno skutečností, že slunce bylo v té době poměrně nízko nad obzorem. Nelze tak zcela vyloučit, že mohlo dojít k oslnění řidiče NA přímými slunečními paprsky nebo ohybem a rozptylem slunečních paprsků na okrajích fragmentů oblačnosti, jenž vytváří plošně rozsáhlé oblasti v rámci řídké oblačnosti, které se stávají zdrojem intenzivního světla, a to mimo azimut slunečního kotouče, viz bod 4.1.7 této ZZ.

Obr. č. 3: Poloha slunce v době vzniku MU

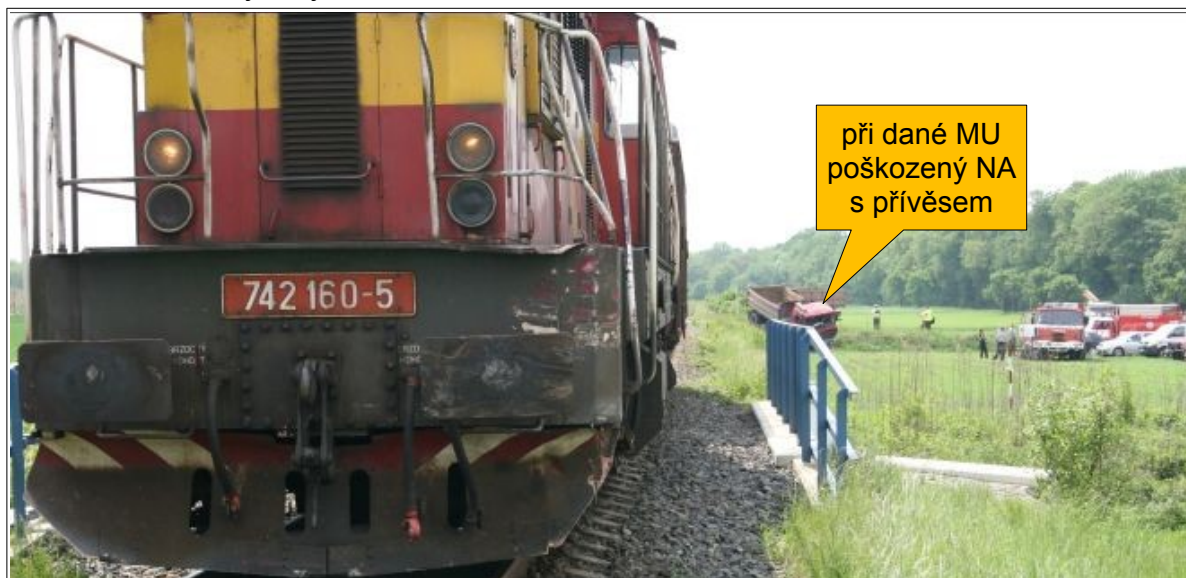
- ze dne 11. 5. 2009, kdy došlo ke střetnutí vlaku Mn 81055 s jízdní soupravou (NA s přívěsem). Při MU utrpěla újmu na zdraví 1 osoba (řidič NA s přívěsem). Celková škoda byla vyčíslena na 900 000 Kč;

Obr. č. 4: Pohled na poškozené přední čelo HDV vlaku Mn 81055 a na poškozený NA s přívěsem v důsledku střetnutí na ŽP P7263 ze dne 11. 5. 2009. Zdroj: DI

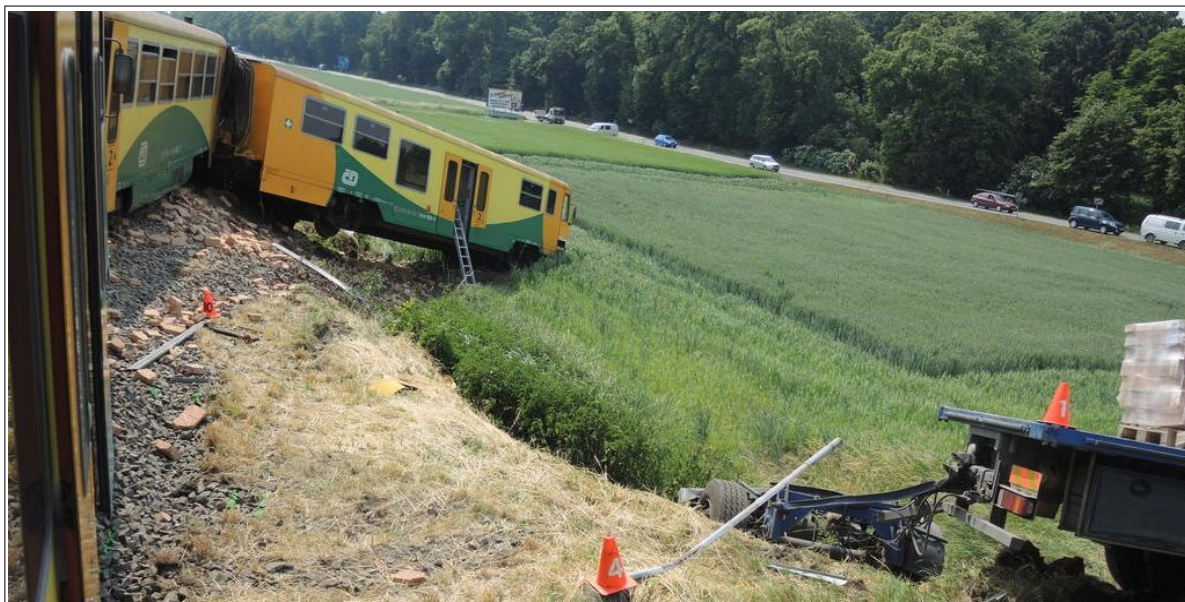
- ze dne 9. 6. 2015, kdy došlo ke střetnutí vlaku Os 3908 s jízdní soupravou (NA s přívěsem). Při MU utrpěly újmu na zdraví 3 osoby (cestující ve vlaku). Celková škoda byla vyčíslena na 7 168 037 Kč;

Obr. č. 5: Pohled na následky střetnutí na ŽP P7263 ze dne 9. 6. 2015

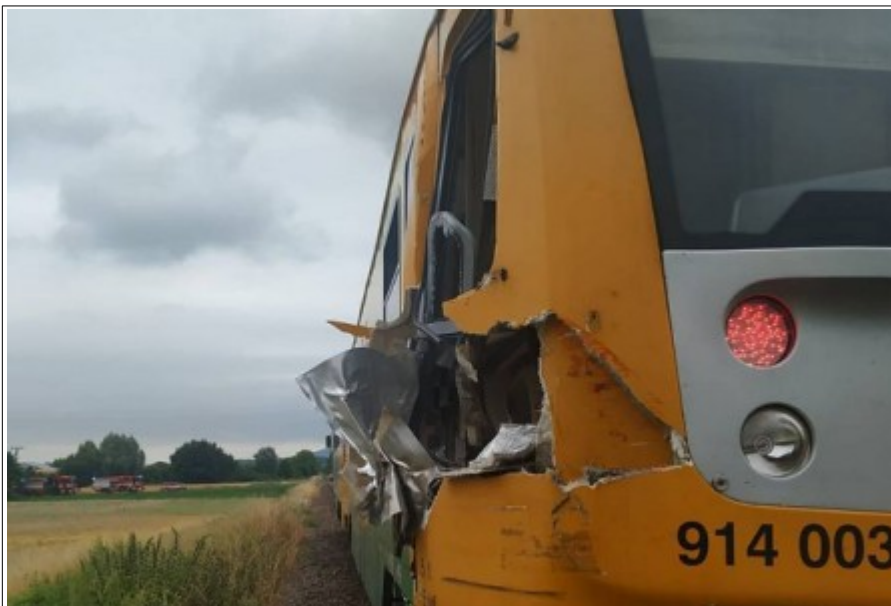
- ze dne 9. 7. 2021, kdy došlo ke střetnutí vlaku Os 3912 s NA. Při MU újmu na zdraví neutrpěla žádná osoba. Celková škoda byla vyčíslena na 964 183 Kč;

Obr. č. 6: Pohled na poškozené přední čelo vlaku Os 3912 v důsledku střetnutí s NA na ŽP P7263 dne 9. 7. 2021
Zdroj: HZS ZLK

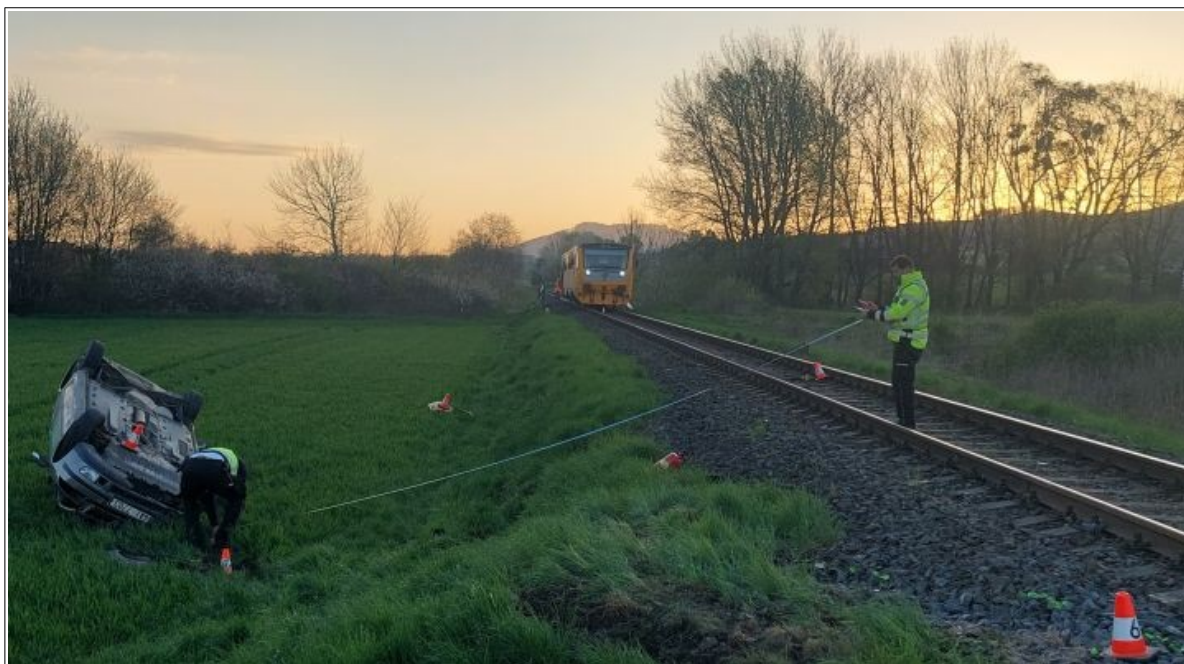
- 23. 4. 2023, kdy došlo ke střetnutí vlaku Os 3908 s OA. Při MU utrpěla újmu na zdraví 1 osoba (řidič OA). Celková škoda byla vyčíslena na 376 755 Kč.

Obr. č. 7: Pohled na následky střetnutí na ŽP 7263 ze dne 23. 4. 2023

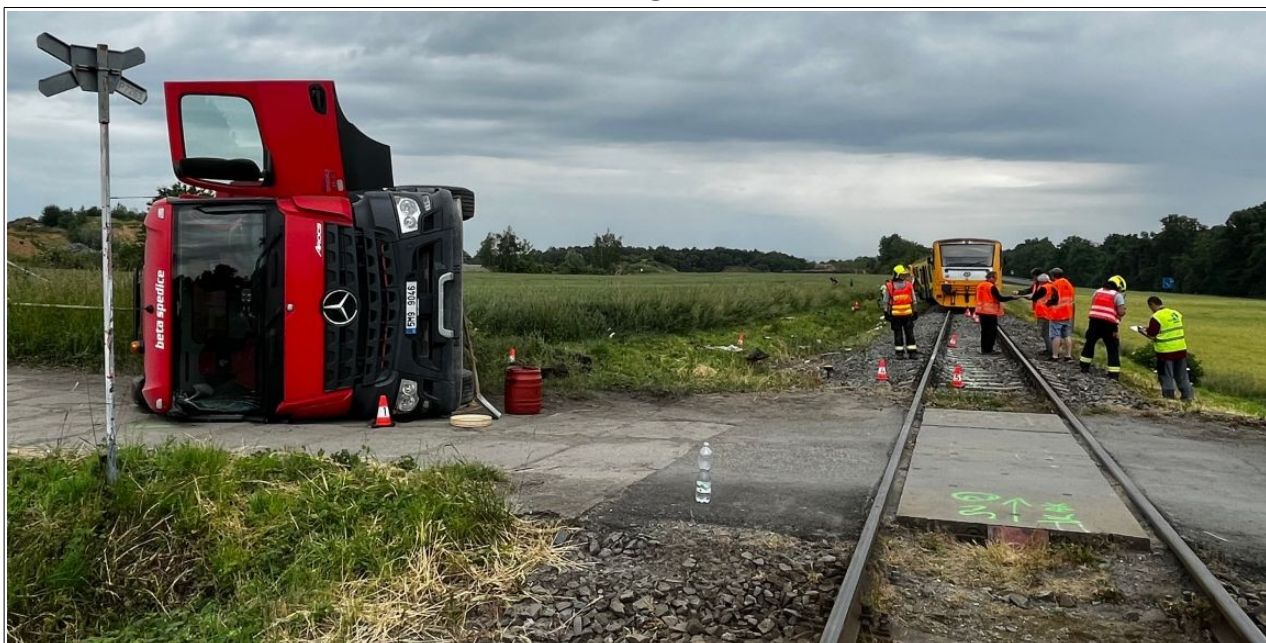
Vlak Os 3902 narazil do zadní části korby levé strany čtyřnápravového NA tovární značky Mercedes-Benz Arocs 4145 K, červené barvy, důsledkem čehož byl NA odhozen (odsunut) z prostoru ŽP vlevo ve směru jízdy vlaku a převrácen na svou pravou stranu tak, že NA byl svou kabinou orientován proti směru jízdy vlaku, kdy podélná osa vozidla svírala s osou TK úhel cca 40°. Pravý přední roh NA se v konečném postavení po vzniku MU nacházel ve vzdálenosti cca 4,7 m od levého kolejnicového pásu TK a 0,9 m za místem střetnutí, pravý zadní roh NA pak 10,5 m od levého kolejnicového pásu TK a 6,6 m za místem střetnutí.

Obr. č. 8: Pohled na místo střetnutí, převrácený NA a konec vlaku Os 3902 v konečném postavení po MU
Zdroj: DI

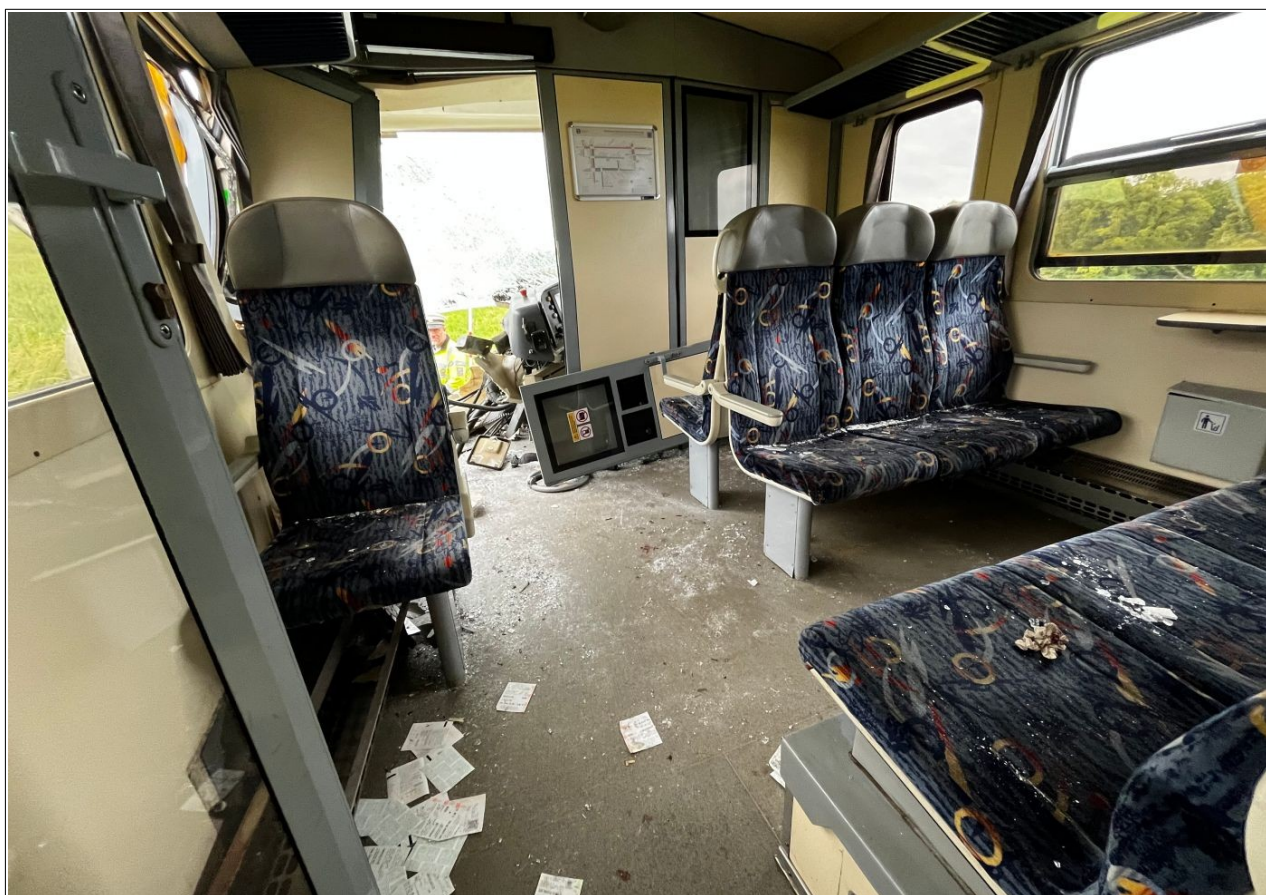
Obr. č. 9: Pohled z oddílu pro cestující směrem ke kabině strojvedoucího ŘDV vlaku Os 3902
Zdroj: DI

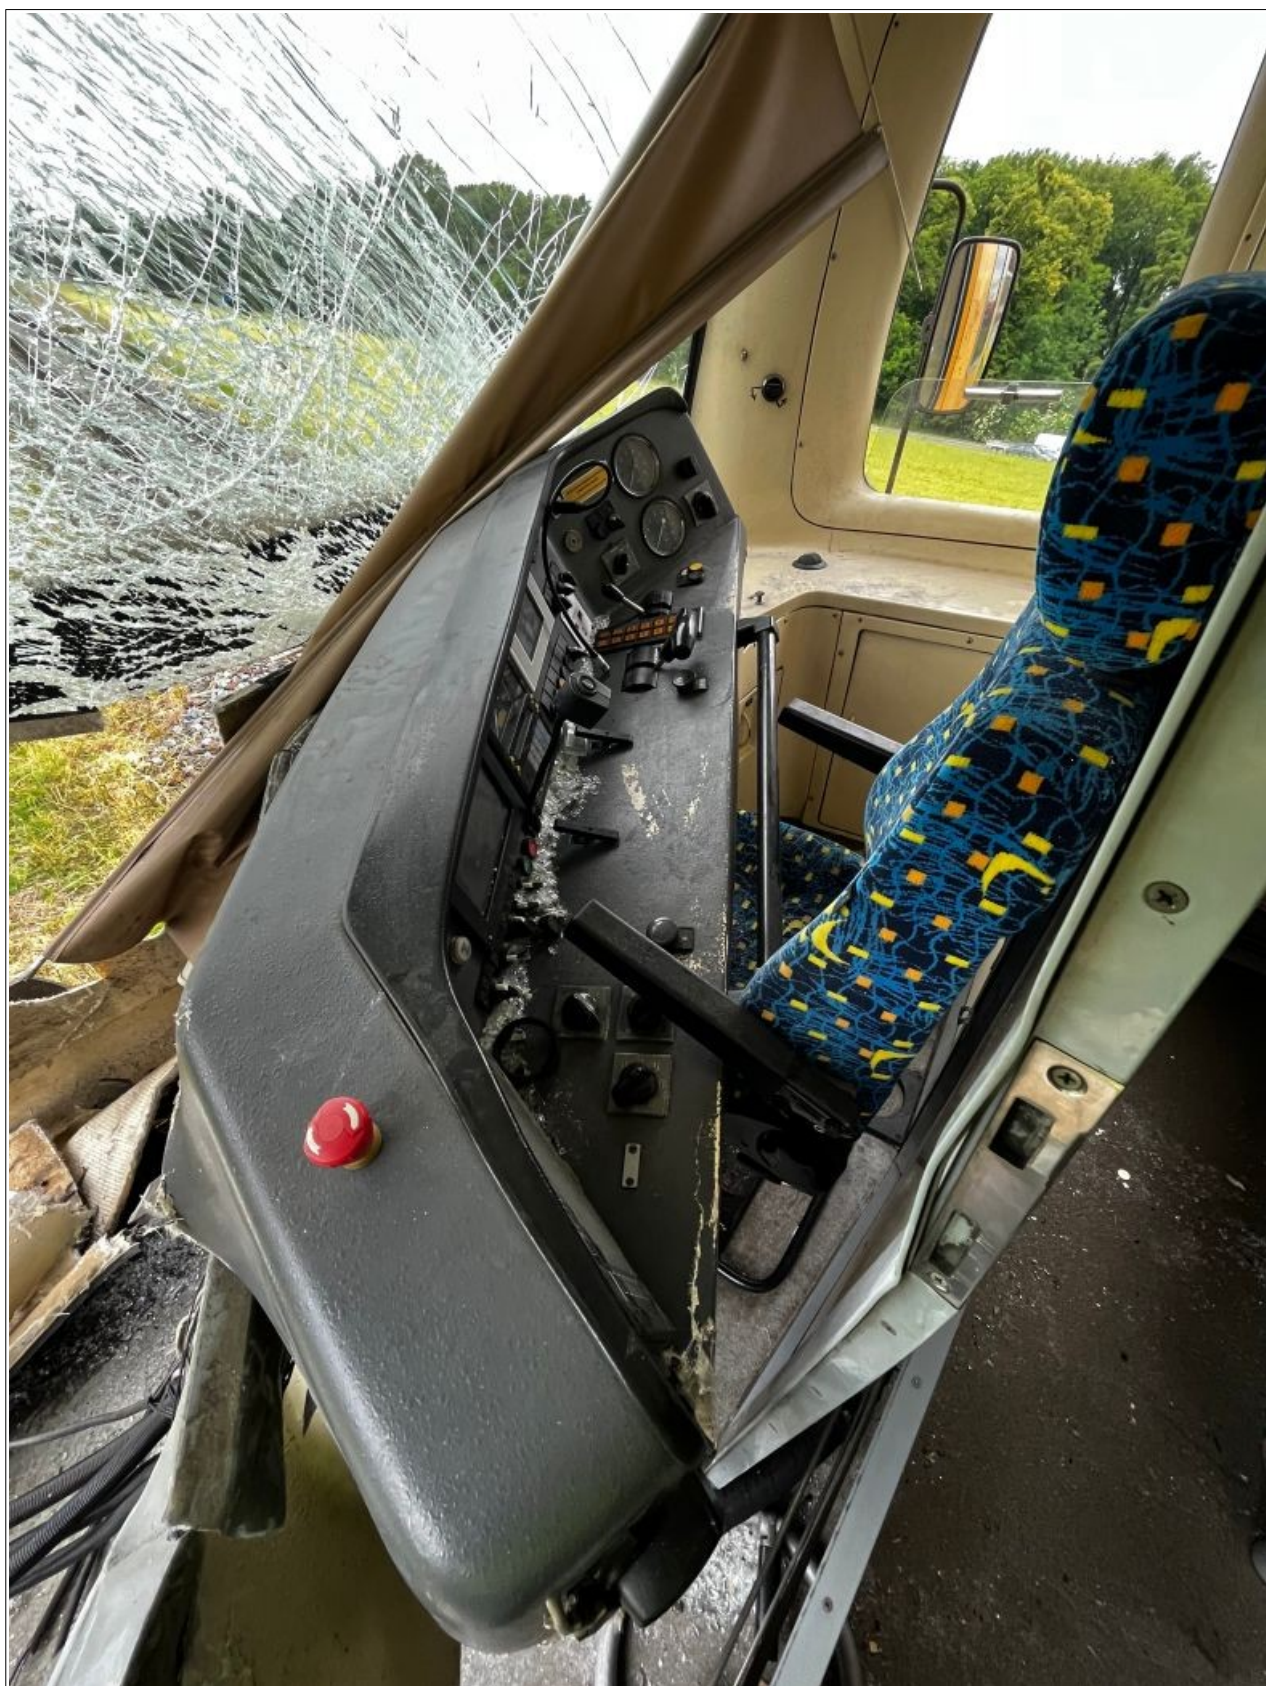
- HDV CZ-ČD 94 54 5 814 076-6 (dále také jen HDV 814.076-6);
- osoba řídící DV (dále jen strojvedoucí) řídila vlak Os 3902, pozorovala trať a návěsti ze stanoviště strojvedoucího ŘDV 914.076-5, tzn. z čelní kabiny strojvedoucího ve směru jízdy vlaku. V kabině strojvedoucího se strojvedoucí nacházel sám. Stanoviště strojvedoucího bylo následkem MU silně poškozeno, viz Obr. č. 10 a 11 této ZZ;

Obr. č. 10: Pohled na stanoviště strojvedoucího ŘDV vlaku Os 3902 po vzniku MU

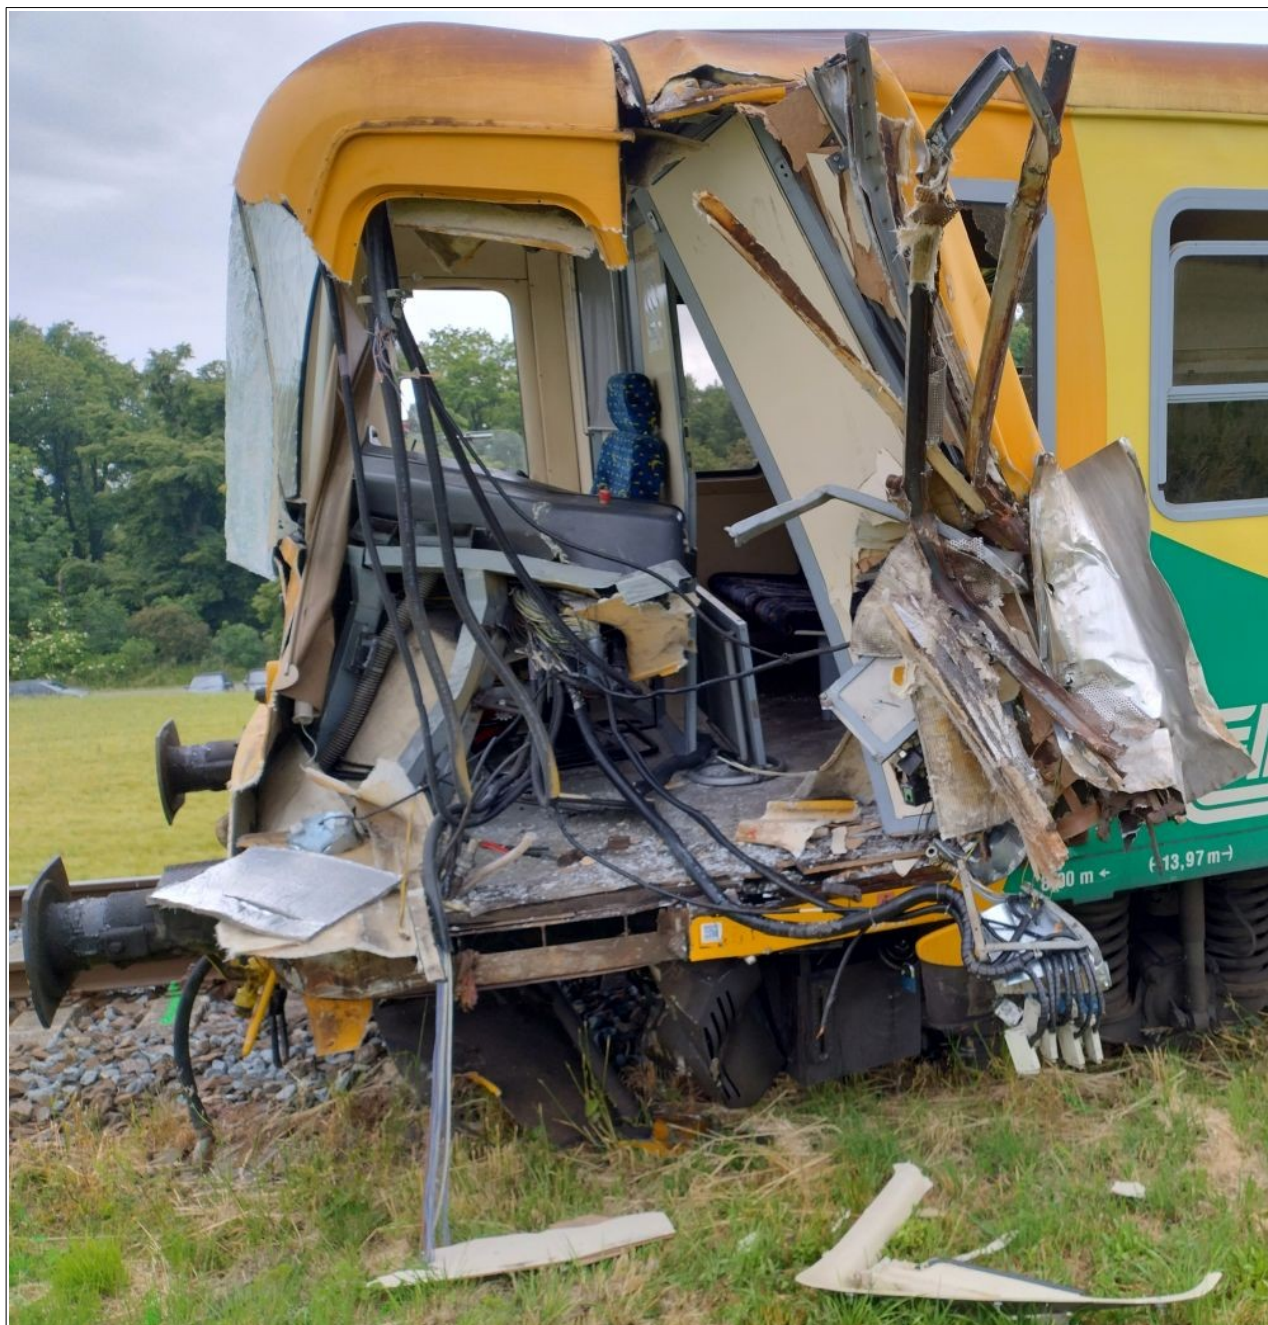
- poškození vzniklé následkem střetnutí na ŽP P7263, a to:
 - čelního skla a rolety (sluneční clony) kabiny strojvedoucího,
 - levého bočního okna kabiny strojvedoucího a prvního levého okna v oddílu pro cestující,

Obr. č. 11: Detailní pohled na poškozenou kabinu strojvedoucího a skříň ŘDV vlaku Os 3902 po vzniku MU
Zdroj: DI

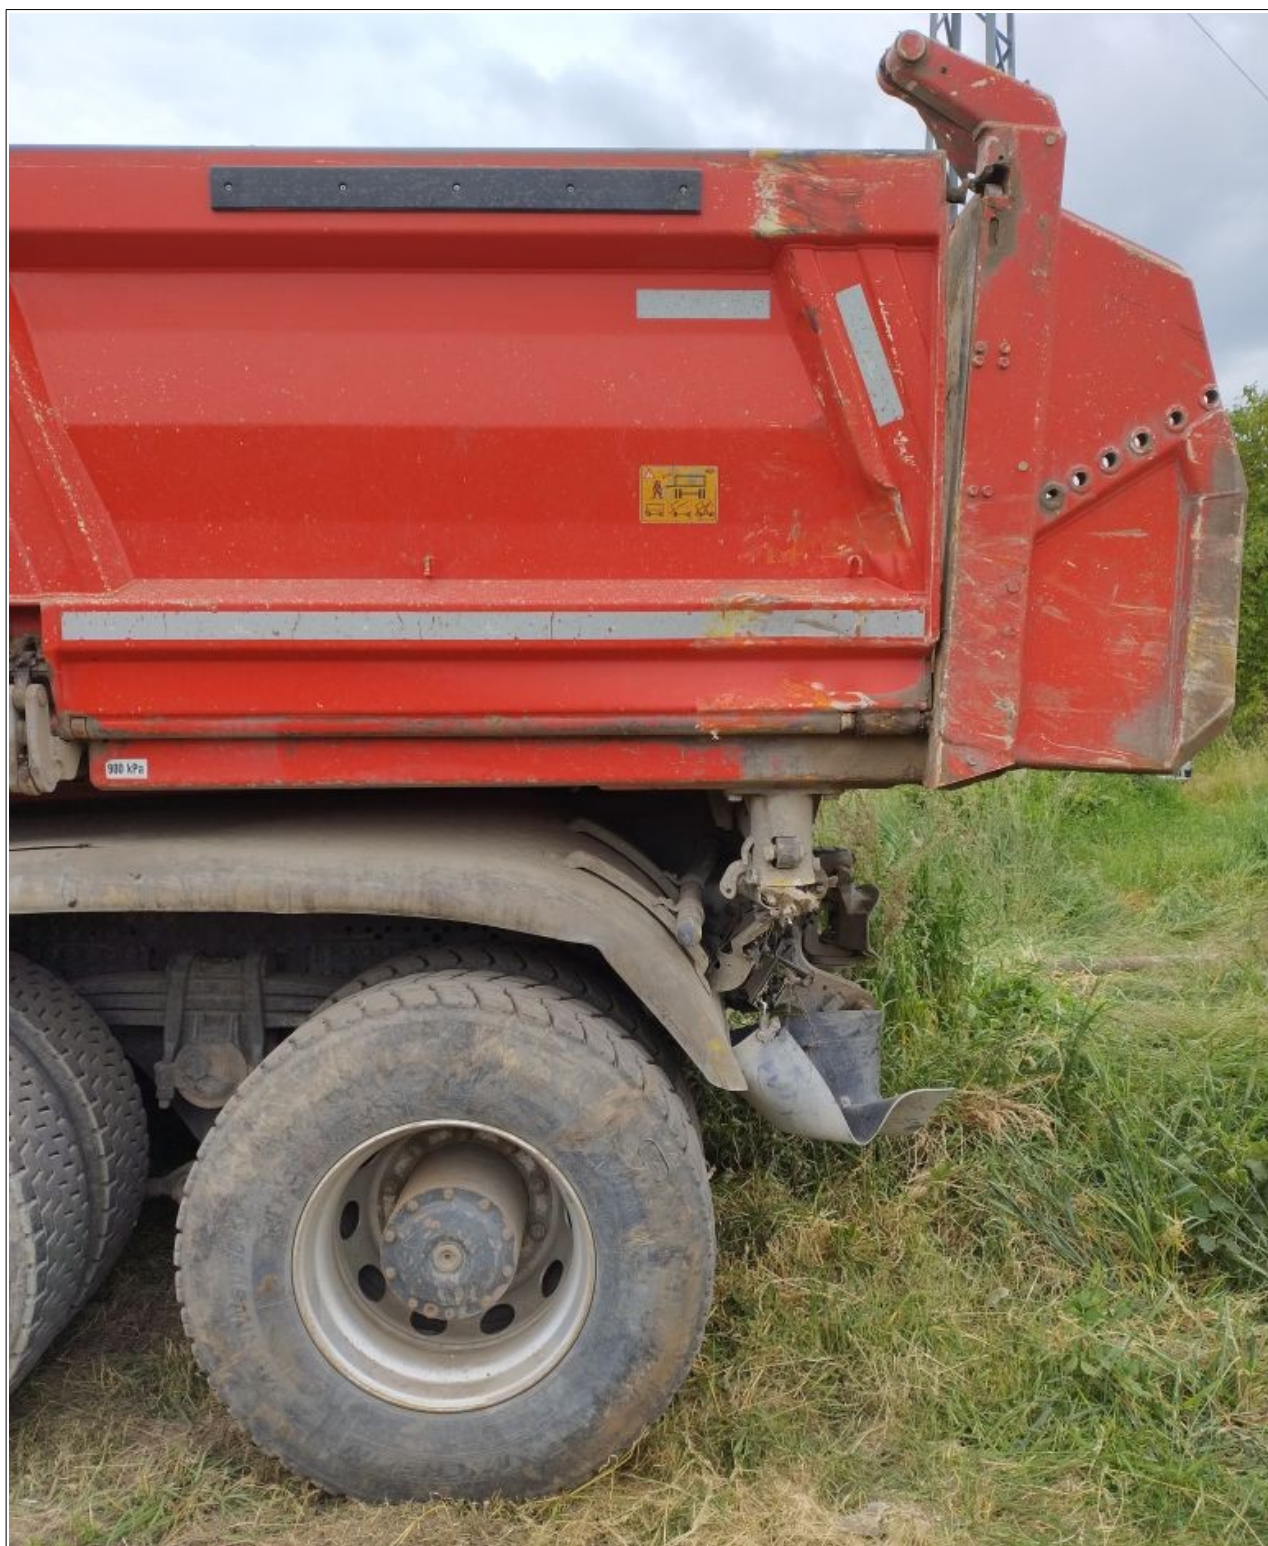
Na přejezdové vozovce byly ve směru jízdy vlaku patrné stopy po drhnutí pneumatik NA, jenž byl v důsledku střetnutí a zejména následného převrácení poškozen – jeho ohledáním na místě MU bylo zjištěno mj. poškození (rozbití) čelního skla, pravého vnějšího zpětného zrcátka, levé bočnice ložné plochy NA, dále utržení čepu zadního výklopného čela, poškození zadní tabulky registrační značky a levé části zádě NA (levé zadní skupinové svítilny, bajonetové přípojky hadice stlačeného vzduchu pro přívěs).

Obr. č. 12: Pohled na zadní část korby NA, do které narazilo přední čelo ŘDV vlaku Os 3902 Zdroj: DI

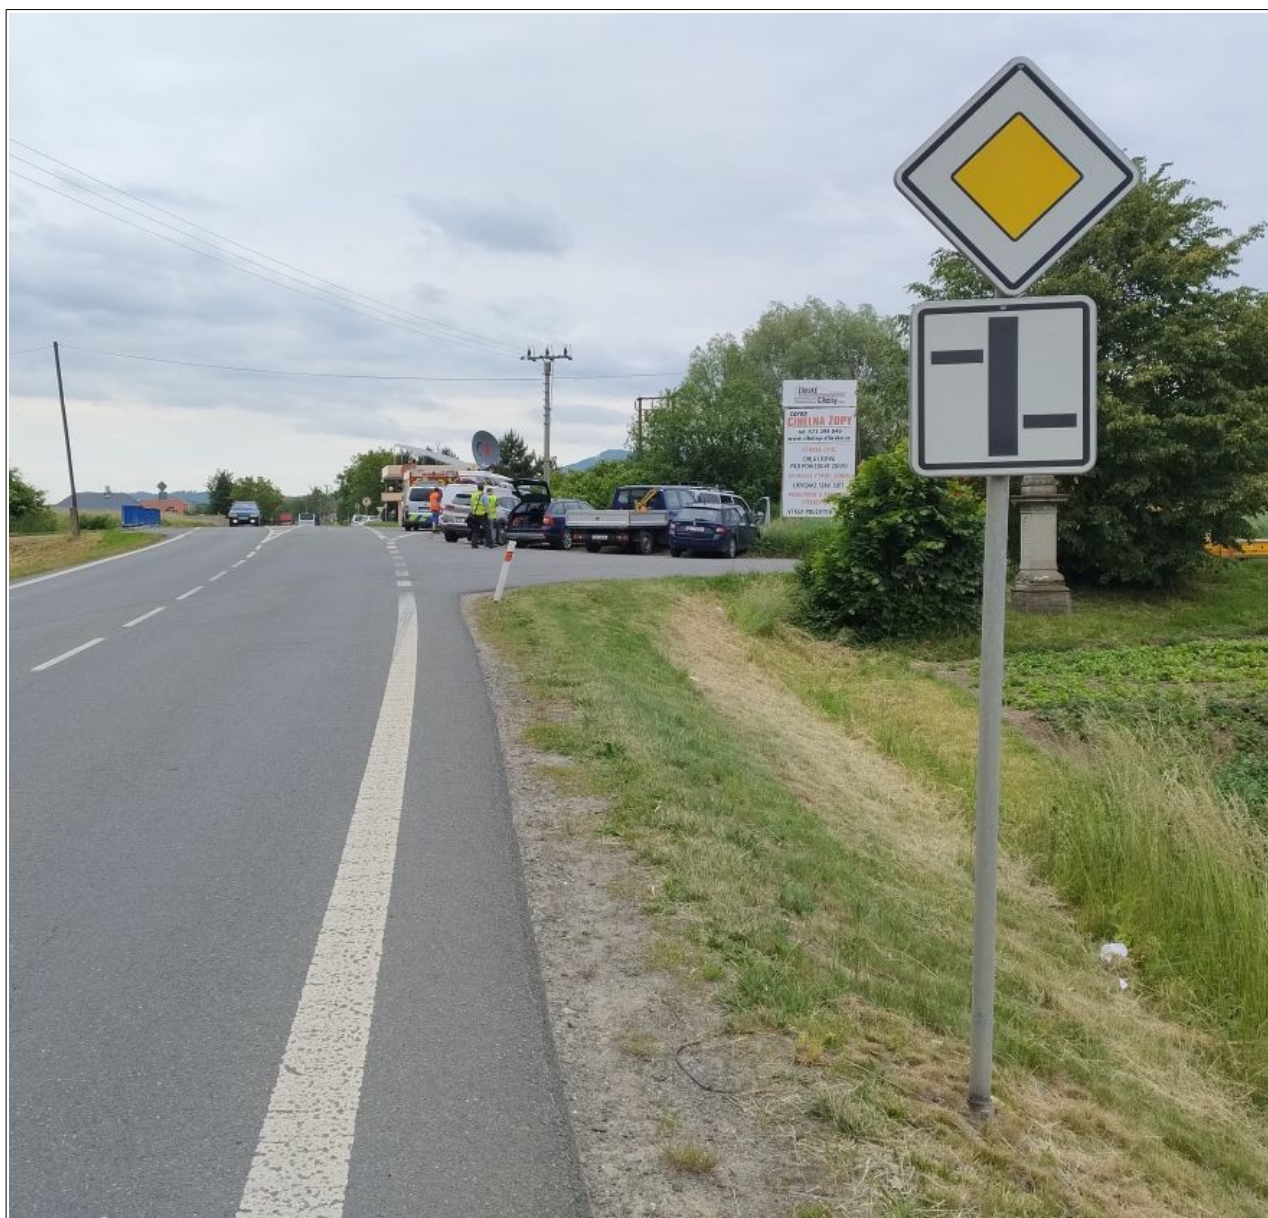
Na tomto místě je nutno uvést, že ačkoli výše popsané vyústění účelové komunikace do silnice II/438 není dle § 2 písm. w) zákona č. 361/2000 Sb. křižovatkou, byla přednost v jízdě ve směru od Holešova upravena svislými dopravními značkami, kdy ve směru jízdy NA byla při pravém okraji silnice II/438 před vyústěním účelové komunikace umístěna svislá dopravní značka P 2 „Hlavní pozemní komunikace“ doplněná o dodatkovou tabulku E 2b „Tvar křižovatky“, viz Obr. č. 13 této ZZ. Dodatková tabulka upřesňovala, která

komunikace je hlavní a která vedlejší, přičemž jako vedlejší komunikaci vyznačovala účelovou komunikaci – příjezdovou komunikaci do areálu společnosti Zlínské cihelny. V opačném směru jízdy NA byla dopravní značka P 2 „Hlavní pozemní komunikace“ doplněná o dodatkovou tabulku E 2b „Tvar křižovatky“ umístěna při pravém okraji silnice II/438 před křižovatkou silnice II/438 s místní komunikací III. třídy č. 1c. Také v tomto případě vyznačovala dodatková tabulka E 2b účelovou komunikaci jako komunikaci vedlejší.

Obr. č. 13: Svislá dopravní značka P 2 „Hlavní pozemní komunikace“ doplněná o dodatkovou tabulku E 2b „Tvar křižovatky“ s vyznačenou vedlejší komunikací – účelovou komunikací Zdroj: DI

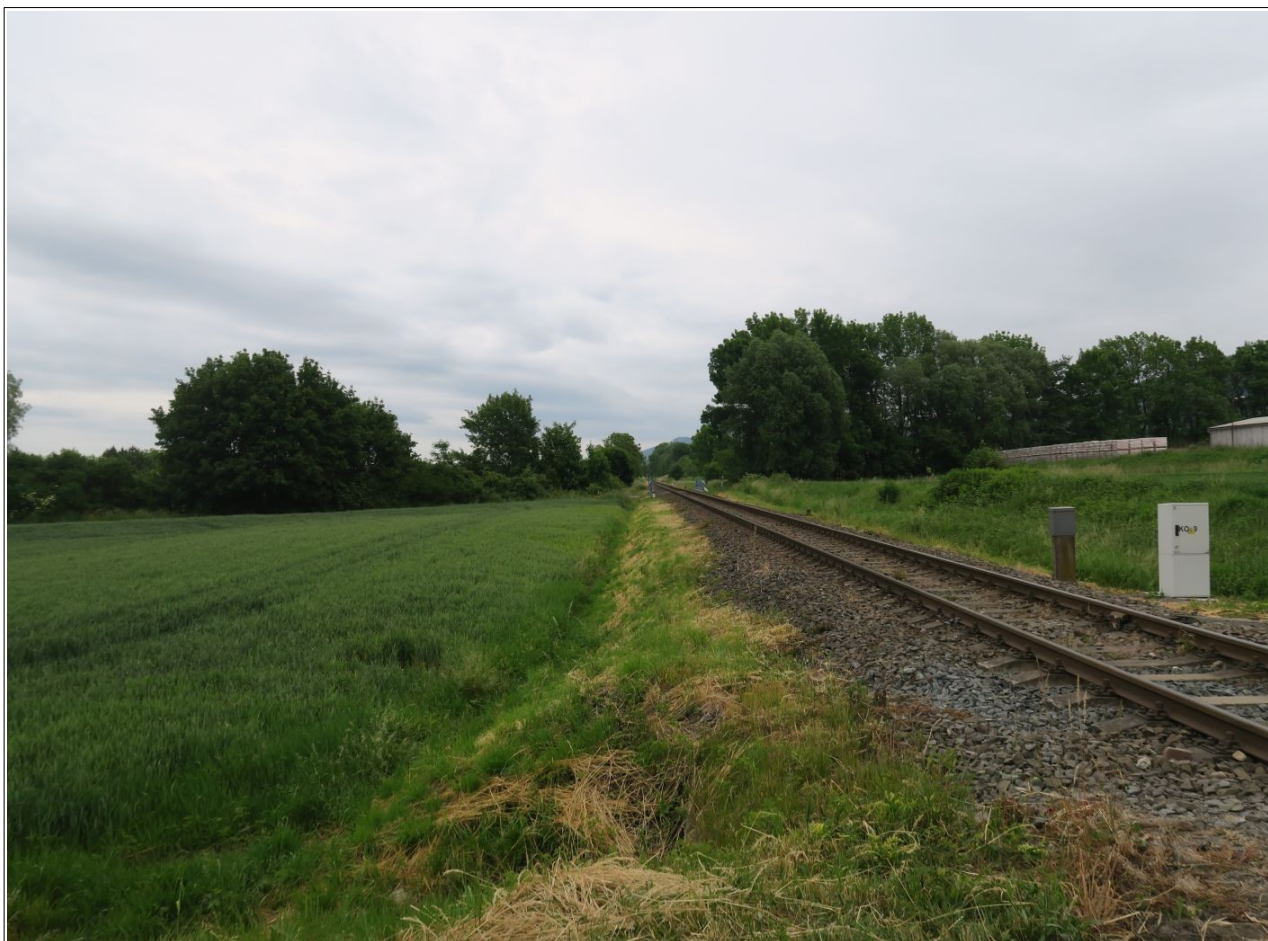
- dále se podíval doleva směrem k Dobroticím, rovněž žádný vlak neviděl, „*nicméně mu v pořádném výhledu bránila vegetace a z této strany mu svítilo slunce*“.
Pozn. DI: problematika možnosti oslnění řidiče NA sluncem je obsažena v bodech 3.1.3 a 4.1.7 této ZZ. Vegetace, která rostla po obou stranách přirozeného vodního toku Žopka, sice řidiči NA po odbočení ze silnice II/438 na účelovou komunikaci mohla po určitou dobu bránit ve výhledu, nicméně čím blíže byl řidič NA k ŽP P7263, tím lepší měl rozhled na dráhu, mj. i z důvodu výše umístěného sedadla řidiče v NA. Rozhledové délky ŽP byly v předmětném kvadrantu, tj. ve směru jízdy NA k ŽP a ve směru jízdy DV od žst. Bystřice pod Hostýnem do žst. Holešov vyhovující, viz body 3.1.3 a 4.1.1 a Obr. č. 14 této ZZ,

Obr. č. 14: Rozhled na dráhu směrem k zastávce Dobrotice (směr žst. Bystřice pod Hostýnem), odkud k ŽP P7263 přijížděl vlak Os 3902, a to ze vzdálenosti 4 m od osy TK před ŽP ve směru jízdy NA.

- odstranění vzrostlé zeleně tak, aby byl ve všech kvadrantech zajištěn nerušený rozhled na dráhu splňující požadované parametry;
- umístění (přemístění) výstražného návěstidla s návěstí „Pískejte“, ve směru jízdy DV od žst. Bystřice pod Hostýnem, na předepsanou vzdálenost.
