Závěrečná zpráva o výsledcích šetření mimořádné události

Střetnutí vlaku Ex 334 s osobním automobilem na železničním přejezdu P5570
v železniční stanici Holkov

Accident and incident investigation report

Collision of the long distance passenger train No. 334 with a car at the level
crossing No. P5570 at Holkov station

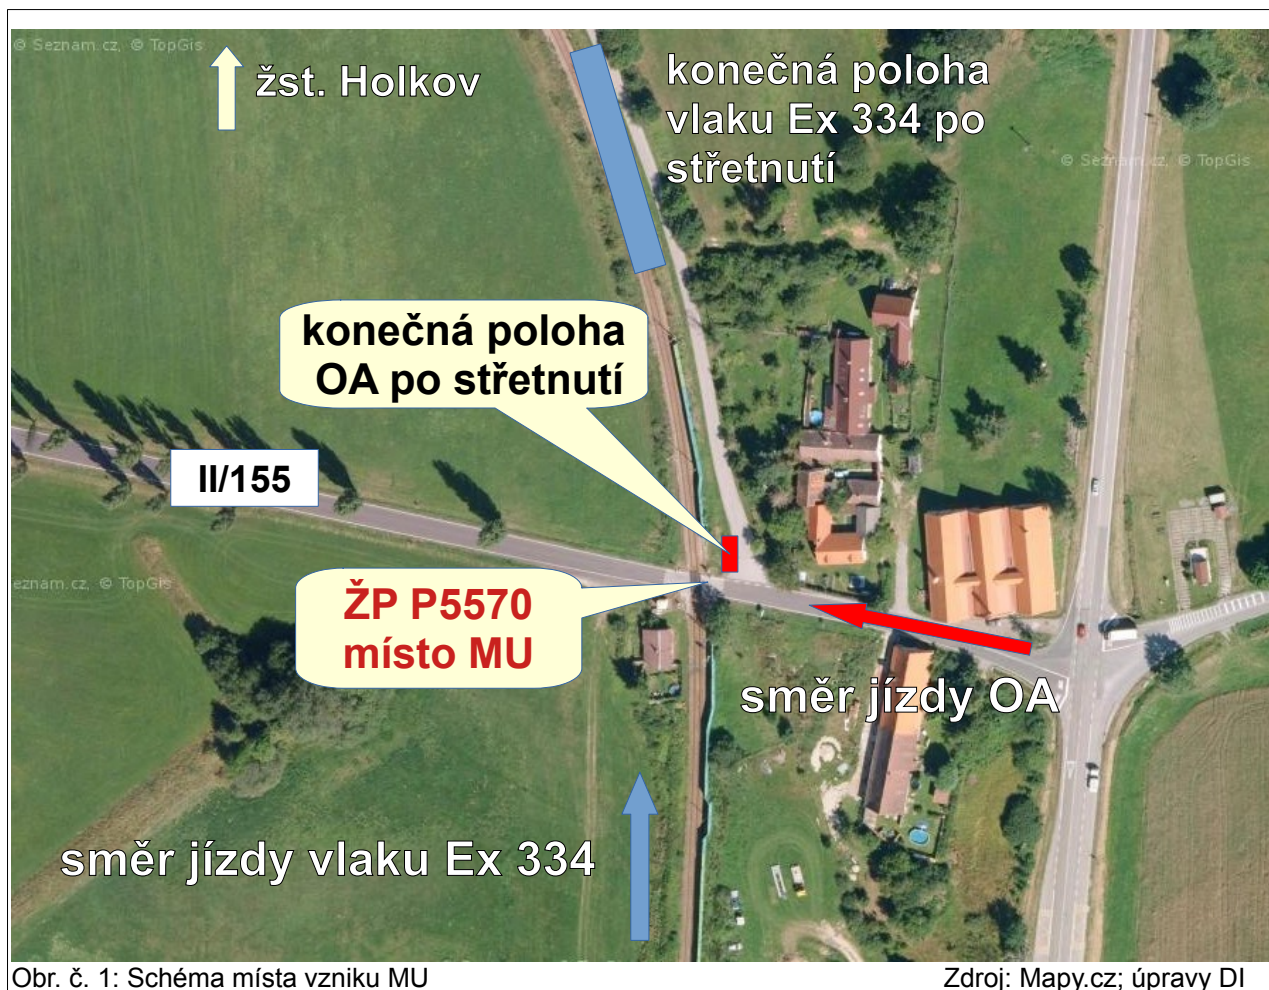
Obr. č. 1: Schéma místa vzniku MU

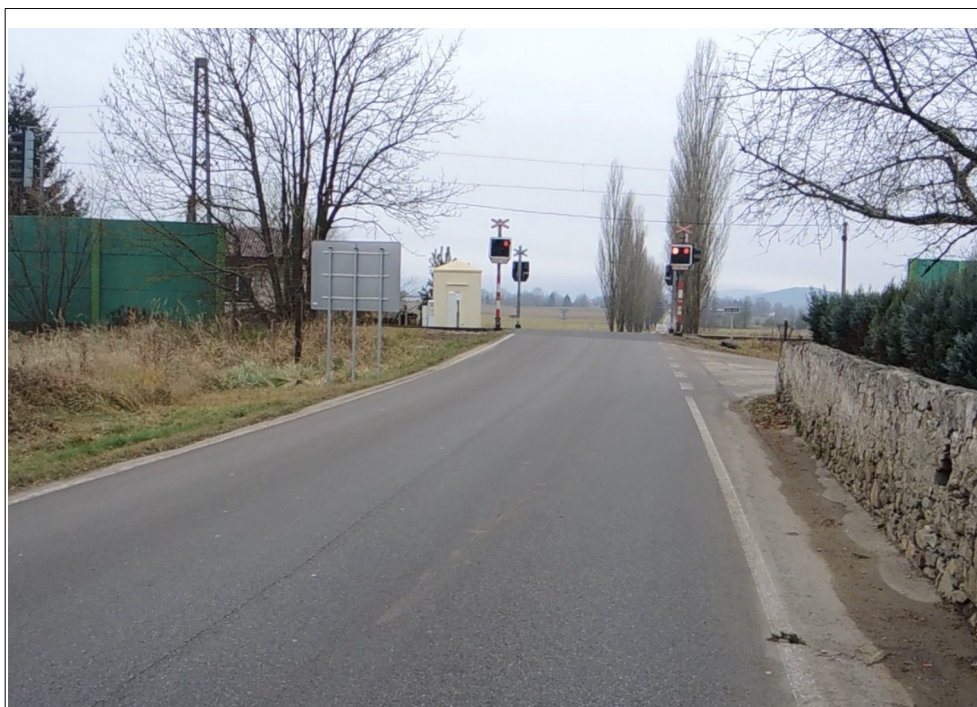
- výstraha PZZ dávaná dvěma červenými střídavě přerušovanými světly byla viditelná a spolehlivě rozpoznatelná z pozemní komunikace II. tř. č. 155 ze vzdálenosti větší než 80 m;

Obr. č. 2: Viditelnost světelné výstrahy ve směru jízdy OA ze vzdálenosti 45 m

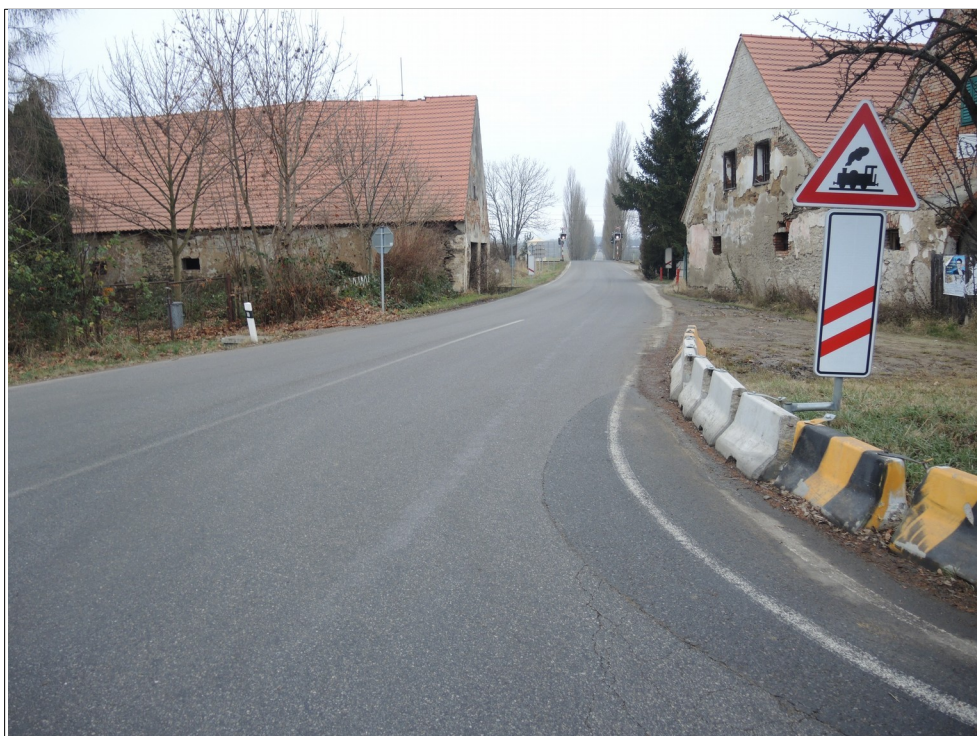
- umístění svislých dopravních značek A 31b „Návěstní deska“ (160 m) a A 31c „Návěstní deska“ (80 m) na pozemní komunikaci II. tř. č. 155 a svislé dopravní značky A 31c „Návěstní deska“ (80 m) na pozemní komunikaci III. tř. č. 15533 od železničního přejezdu P5570 bylo z hlediska předepsaných vzdáleností v rozporu s Přílohou č. 1 vyhlášky č. 294/2015 Sb.

Obr. č. 3: Dopravní značení ve směru jízdy OA

Správa a údržba silnic Jihočeského kraje upravila ke dni 4. 2. 2021 umístění dopravních značek A31b Návěstní deska (160 m) a A31c Návěstní deska (80 m) před železničním přejezdem P5570 v souladu s Přílohou č. 1 vyhlášky č. 294/2015 Sb.
