## **Závěrečná zpráva o výsledcích šetření mimořádné události**

Nezajištěná jízda vlaku Ex 512 proti vlaku Os 3775 v železniční stanici Hoštejn

Unsecured movement of the long distance passenger train No. 512 on a track occupied by regional passenger train No. 3775 at Hoštejn station

č. j.: 6-3125/2022/DI

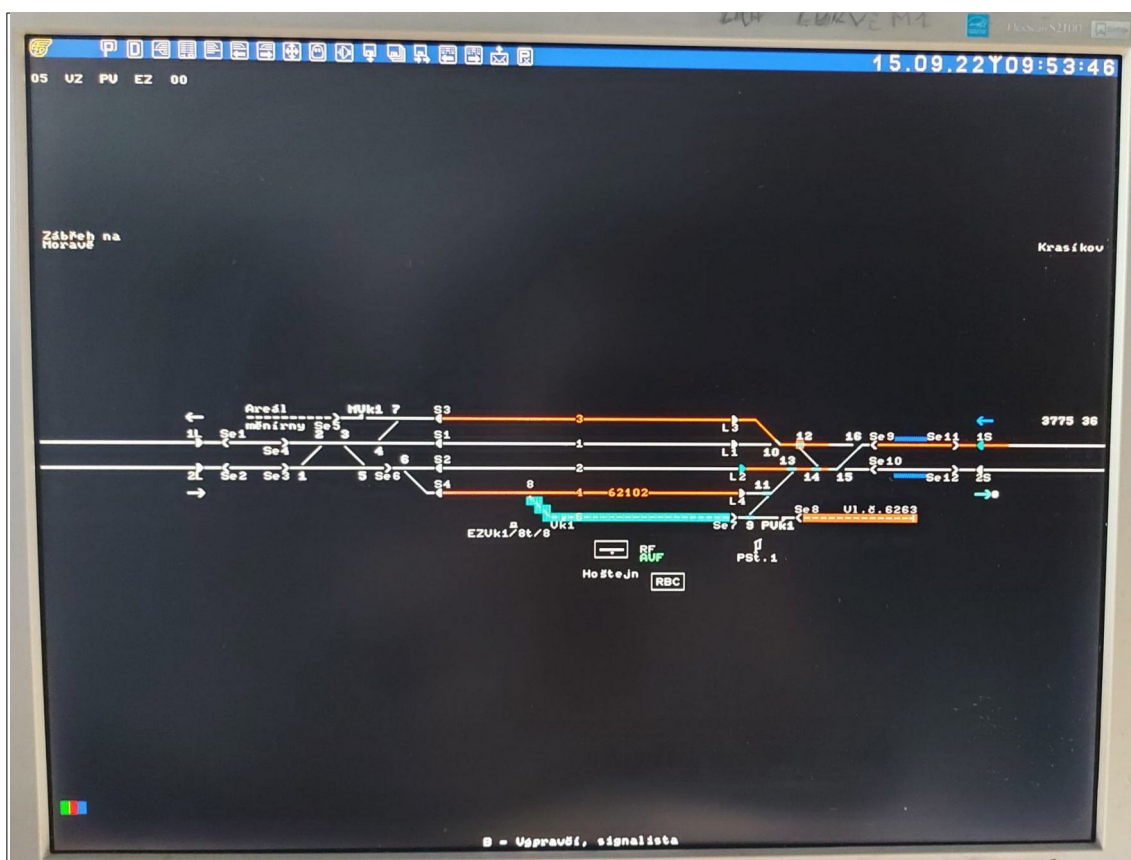
Obr. č. 2: Pohled na monitor ZPC řídicího dispečera 2C CDP Přerov zachycující situaci v žst. Hoštejn v době po vzniku MU před zrušením nouzového závěru výhybek č. 15 a 16 Zdroj: DI

Z rozboru stažených dat ze SZZ vyplynulo, že zařízení vykazovalo normální činnost a že jeho technický stav a způsob obsluhy nebyly v příčinné souvislosti se vznikem MU. Ohledáním SZZ provedeným po MU bylo zjištěno, že elektrické parametry SZZ odpovídaly daným technickým předpisům. Stav vnitřního i venkovního zařízení výstroje SZZ byl v pořádku a odpovídal technické dokumentaci. Stanovené prohlídky a údržba zabezpečovacího zařízení byly prováděné v předepsaných termínech stanovených Vyhláškou č. 177/1995 Sb., předpisy Správy železnic a schváleného plánu údržby.

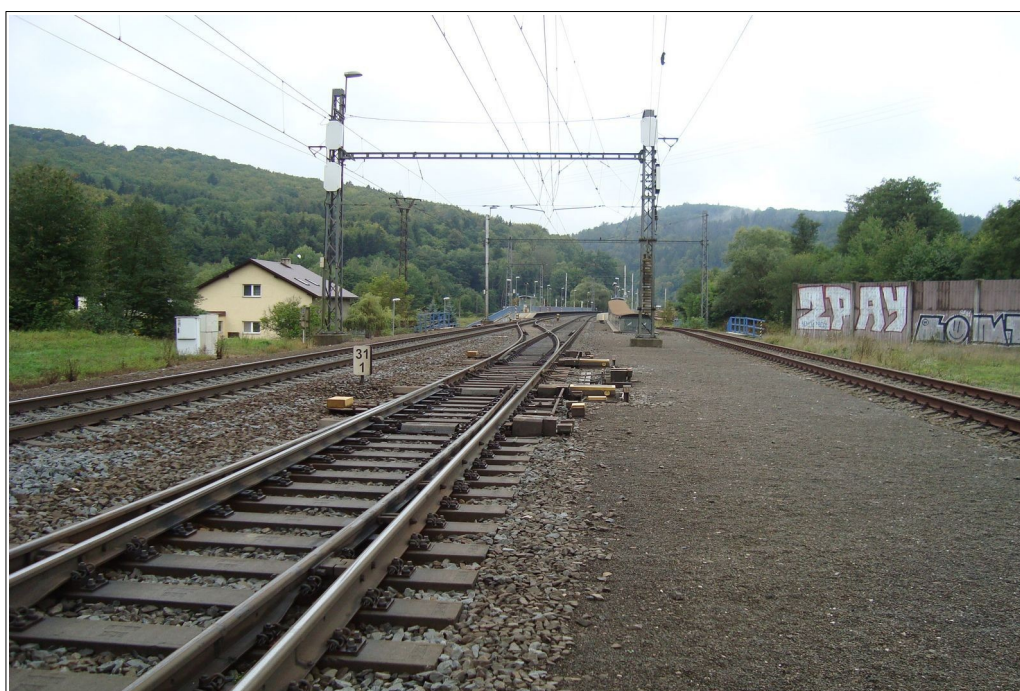
- nezrušení nouzových závěrů výhybek č. 15 a 16 v železniční stanici Hoštejn přestavených do odbočného směru po předchozí jízdě vlaků.

- failure to cancel the emergency locking of switches No. 15 and 16 at Hoštejn station placed in the turning direction after the previous train ride.

Obr. č. 4: Pohled na výhybky č. 15, 16 na krasíkovském zhlaví žst. Hoštejn v době po MU před zrušením nouzového závěru. Zdroj: SŽ
