Závěrečná zpráva o výsledcích šetření mimořádné události

Střetnutí vlaku Os 14342 s nákladním automobilem s následným vykolejením na železničním přejezdu P7414 mezi dopravnou D3 Střítež nad Bečvou a železniční stanicí Valašské Meziříčí

Accident and incident investigation report

Collision of the regional passenger train No. 14342 with a lorry with consequent derailment at the level crossing No. P7414 between Střítež nad Bečvou operating control point and Valašské Meziříčí station

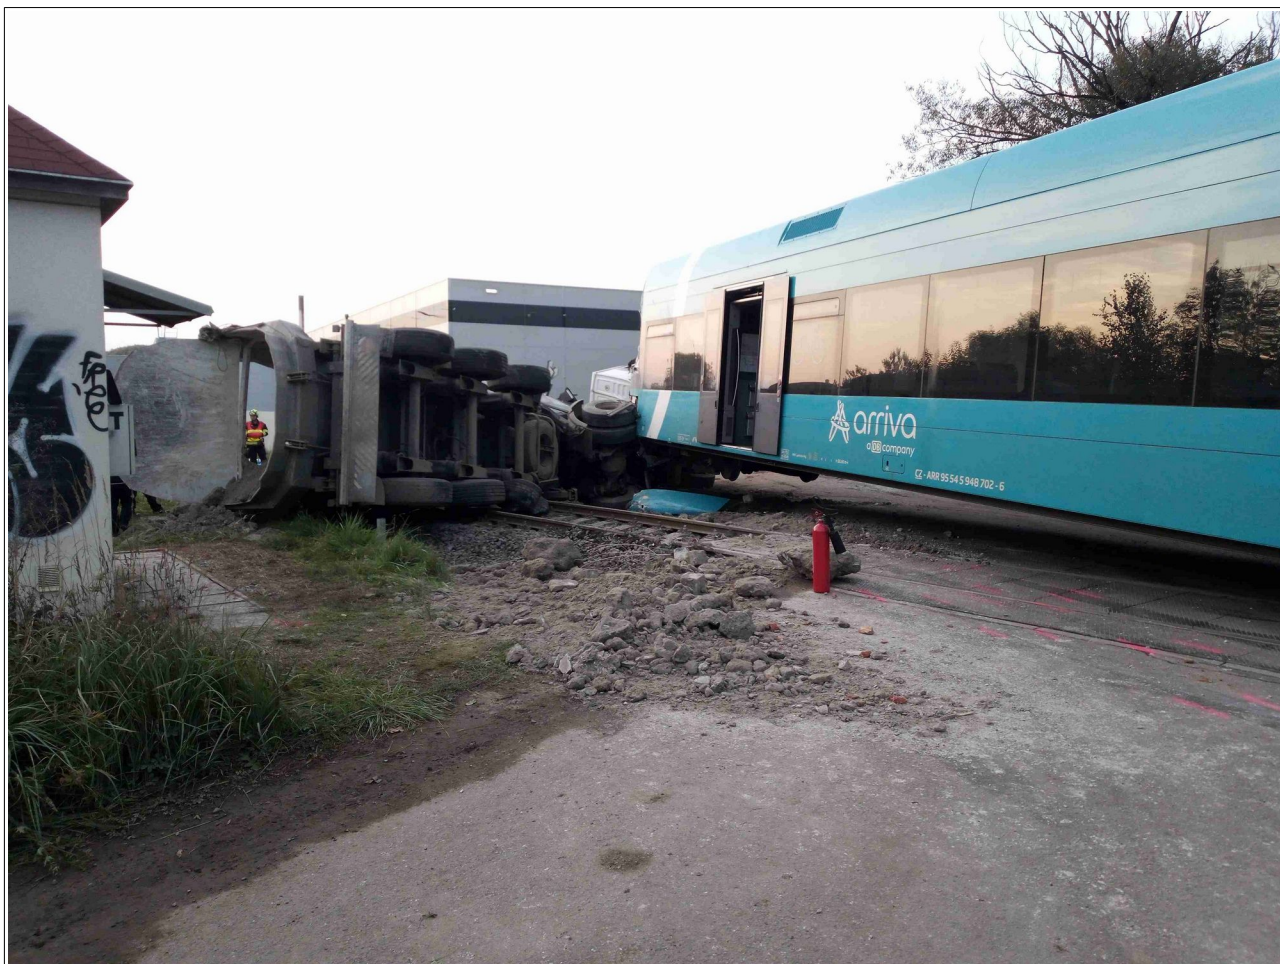
Obr. č. 2: Pohled na vykolejené KŘV-B 948.702-6 vlaku Os 14342 zaklíněné do převráceného tahače NA.

- KŘV-B 948.702-6 byl mj. poškozen horní spojovací kloub, byl deformován spojovací rám, rozbito 6. okno na levé straně oddílu pro cestující, poškozen horní boční laminátový kryt střechy, rozbita čelní horní a hlavní okna, vč. stěrače, zničena laminátová skořepina skříně kabiny strojvedoucího, poškozeno spřáhlo typu Scharfenberg, zničeny byly spodní laminátové kryty pod kabinou strojvedoucího, ohnut ochranný pluh, prasklý pravý kryt pozičních světel, deformována výztuž hlavního rámu na pravé straně, poškozené vzduchové potrubí pod čelem vozu, rozbito pravé boční okno kabiny strojvedoucího, rozbito pravé posuvné okno kabiny strojvedoucího, poškozen lak pravé bočnice skříně DV, poškozen a posunut ovládací pult stanoviště strojvedoucího, poškozen strop kabiny strojvedoucího, který po uvolnění spadl do kabiny, rozbity přístrojové skříně na stanovišti strojvedoucího, deformován rám ovládacího pultu na stanovišti strojvedoucího, poškozeno obložení stěny kabiny strojvedoucího, rozbity skleněné dveře do kabiny strojvedoucího, nad kabinou strojvedoucího poškozen horní čelní informační panel, vč. jeho uchycení, poškozeno vypružení vzduchojemu, vč. jeho stěny, vznikly trhliny ve svarech vyztužení rámu DV, ohnut byl rám závěsu magnetické brzdy, posléze byly zjištěny nevyhovující hodnoty rozkolí obou dvojkolí podvozku (5. a 6. dvojkolí motorové jednotky),

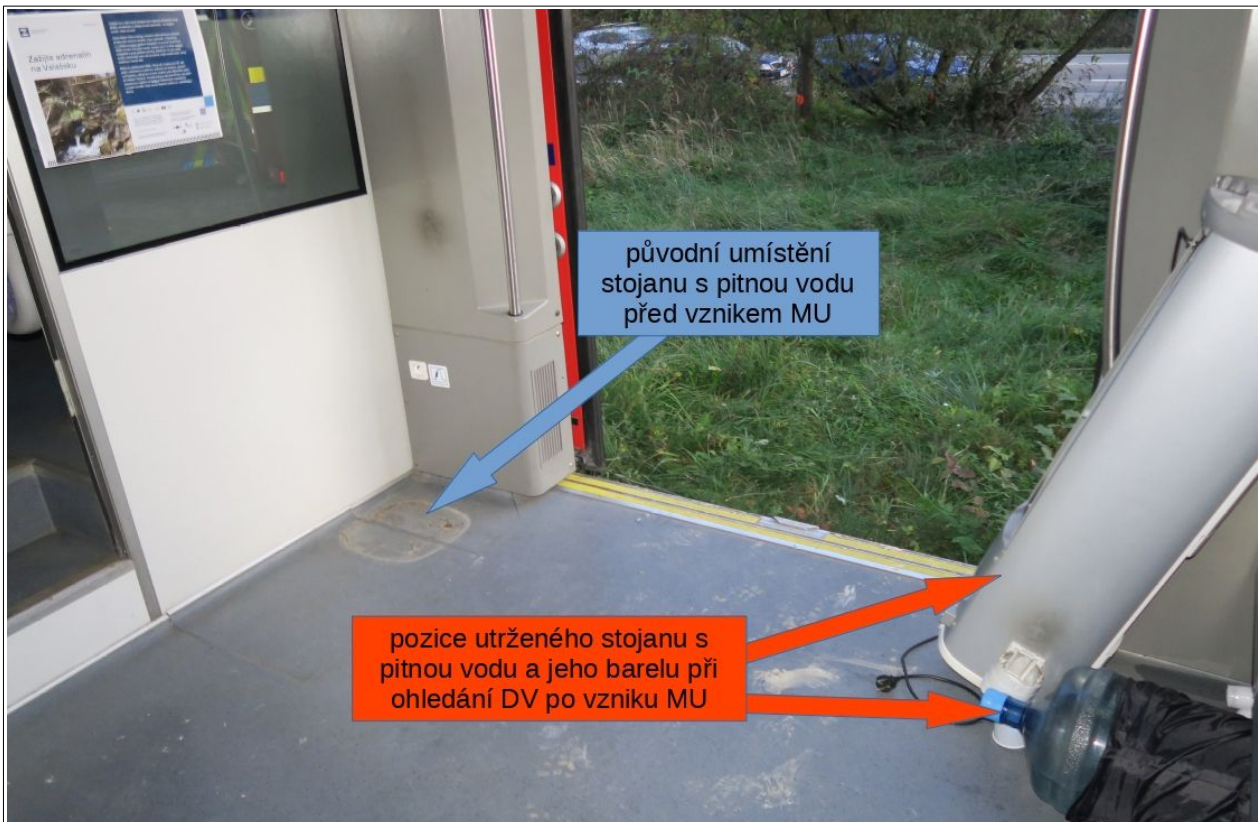
- KŘV-A 948.202-7 byl poškozen horní spojovací kloub, deformován spojovací rám a v nástupním prostoru utržen výdejní stojan pitné vody, který byl připevněn pouze třemi vruty do podlahy DV namísto šesti a popruhu okolo zásobníku na vodu upevněného k vnitřní stěně nástupního prostoru.
V průběhu nehodového děje byl výdejní stojan pitné vody utržen z upevnění do podlahy DV (vylozeny byly plastové části stojanu v místech vedení vrutů, kdy všechny vruty zůstaly po MU nadále upevněny do podlahy DV) a stojan se nacházel převrácen – otočen o 180° okolo příčné osy stojanu, stojící na jeho horní části, a to na opačné straně nástupního prostoru, kdy nekontrolovaným pohybem ve směru jízdy vlaku překonal v podélném směru celý nástupní prostor a zastavil se o sklopnou sedačku. V průběhu nekontrolovaného pohybu stojanu se uvolnil barel s vodou, původně umístěný v horní části stojanu, jež se rozlila na podlahu nástupního prostoru. V důsledku vylomení nedostatečně upevněného výdejního stojanu pitné vody a jeho nekontrolovaného pohybu nástupním prostorem KŘV-A 948.202-7 k újmě na zdraví osob nedošlo;

V nástupním prostoru KŘV-A 948.202-7 byl dopravcem ARRIVA umístěn výdejní stojan pitné vody, aniž by byl řádně zajištěn proti pohybu. Jeho upevnění neodpovídalo provedení výkresové dokumentace dopravce ARRIVA. Stojan měl být upevněn šesti vruty do podlahy DV procházejícími montážními otvory v plastovém dílu spodní části stojanu a popruhem okolo barelu s pitnou vodou k vnitřní stěně nástupního prostoru DV. V době vzniku MU byl výdejní stojan pitné vody upevněn pouze třemi vruty do podlahy DV (viz bod 3.1.3 této ZZ). Zadní vrut byl po MU, vč. dvou vrutů v přední části upevnění stojanu, zcela netknut – vruty zůstaly přišroubovány do podlahy. Plastový díl spodní části stojanu byl v místě upevnění zadního vrutu nepoškozen, kdy hlava vrutu se při naklonění výdejního stojanu ve směru setrvačné síly působící na stojan ve směru jízdy vlaku provlékla upevňovacím otvorem. Výdejní stojan i s barelem na pitnou vodu se naklonil do nástupního prostoru, protože barel s vodou stojící na výdejním stojanu nebyl popruhem fixován k vnitřní stěně nástupního prostoru. Zadní vrut upevnění výdejního stojanu k podlaze naklonění a následnému převrácení výdejního stojanu (s těžištěm v jeho horní části) nezabránil – hlava vrutu se provlékla upevňovacím otvorem plastového dílu spodní části stojanu a upevnění stojanu zadním vrutem se tak stalo nefunkčním. Současně prasknul plastový díl spodní části stojanu v místech mimo otvory určené výrobcem k ukotvení do podlahy. Důvodem byla skutečnost, že při montáži výdejního stojanu

do nástupního prostoru byl výdejní stojan k podlaze upevněn vedle vrutu v zadní části plastového dílu spodní části stojanu dalšími dvěma vruty, pro které byly v přední části stojanu, a to mimo jeho zesílenou část, vytvořeny nové otvory (uvedené potvrzuje rozmístění vrutů v podlaze, které se neshodovalo s montážními otvory ve spodní části stojanu zhotovenými výrobcem). Vyvrtáním nových otvorů do nezesíleného plastového dílu spodní části stojanu (upevněním stojanu k podlaze DV vruty neprocházejícími montážními otvory určenými výrobcem k upevnění stojanu, nýbrž nově vytvořenými otvory) byla narušena celistvost a pevnost plastového dílu spodní části výdejního stojanu, což se projevilo vedením lomové plochy v plastovém dílu stojanu právě přes nově vytvořené otvory v jeho přední části. Nedostatečně upevněný výdejní stojan pitné vody, který se při MU nekontrolovaně pohyboval nástupním prostorem KŘV-A 948.202-7, byl bezprostředním zdrojem ohrožení bezpečnosti provozování drážní dopravy.

Umístění výdejního stojanu pitné vody v nástupním prostoru KŘV-A 948.202-7 nebylo uvedeno v dokumentaci pro schválení typu DV, a tudíž nebylo DÚ povoleno. Dodatečné umístění výdejního stojanu pitné vody v interiéru tohoto DV nebylo dopravcem ARRIVA s DÚ projednáno. Vzhledem k okolnostem vzniku MU nelze uvedené zjištění posuzovat v příčinné souvislosti s jejím vznikem.

Obr. č. 3: Pohled na původní umístění stojanu na pitnou vodu před vznikem MU a při ohledání DV po MU.
Zdroj: DI

- v nástupním prostoru KŘV-A 948.202-7 byl umístěn výdejní stojan pitné vody, který nebyl odpovídajícím způsobem zajištěn proti pohybu, což mělo v průběhu nehodového děje za následek jeho nekontrolovaný pohyb nástupním prostorem.

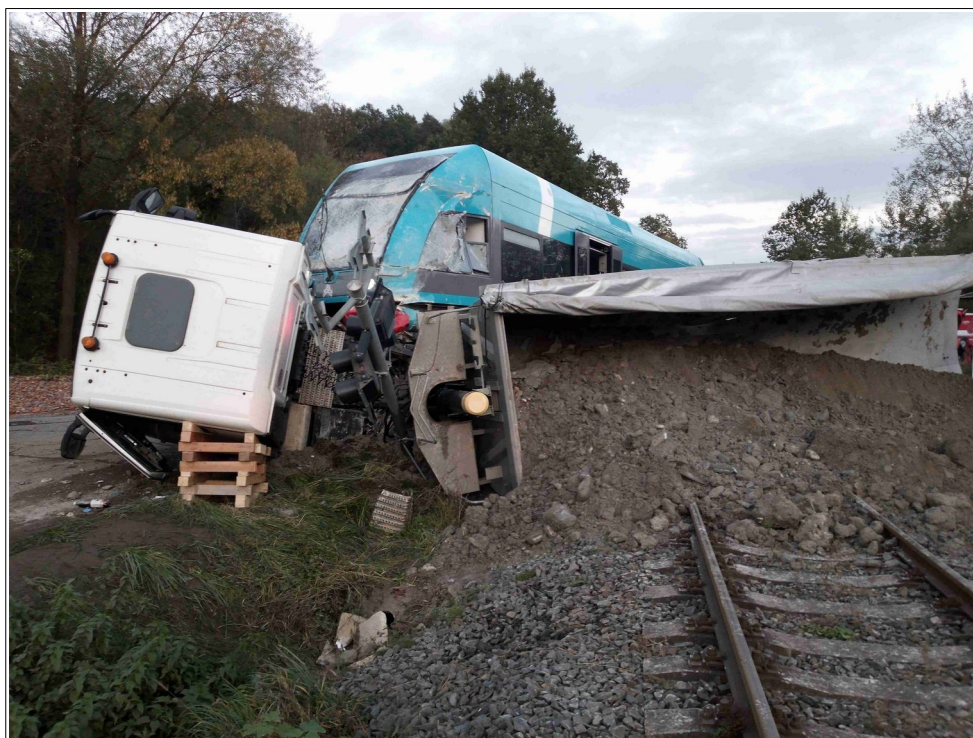
Obr. č. 4: Pohled na převrácený NA s vyspaným nákladem a se zaklíněným KŘV-B 948.702-6 vlaku Os 14342 v konečném postavení po MU. Zdroj: DI

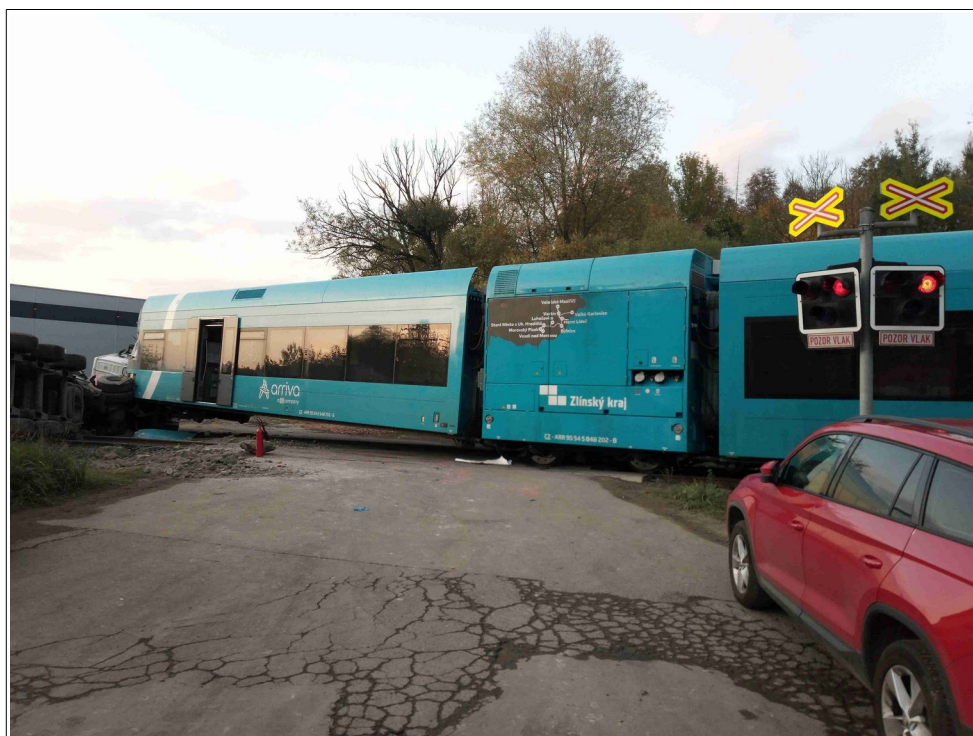
- konstrukce přejezdové vozovky ŽP byla nehodovým dějem poškozena, přičemž TK byla v místě ŽP vykolejeným DV směrově posunuta vpravo ve směru jízdy vlaku;

Obr. č. 5: Pohled na vykolejené DV vlaku Os 14342 v konečném postavení po MU. Zdroj: DI

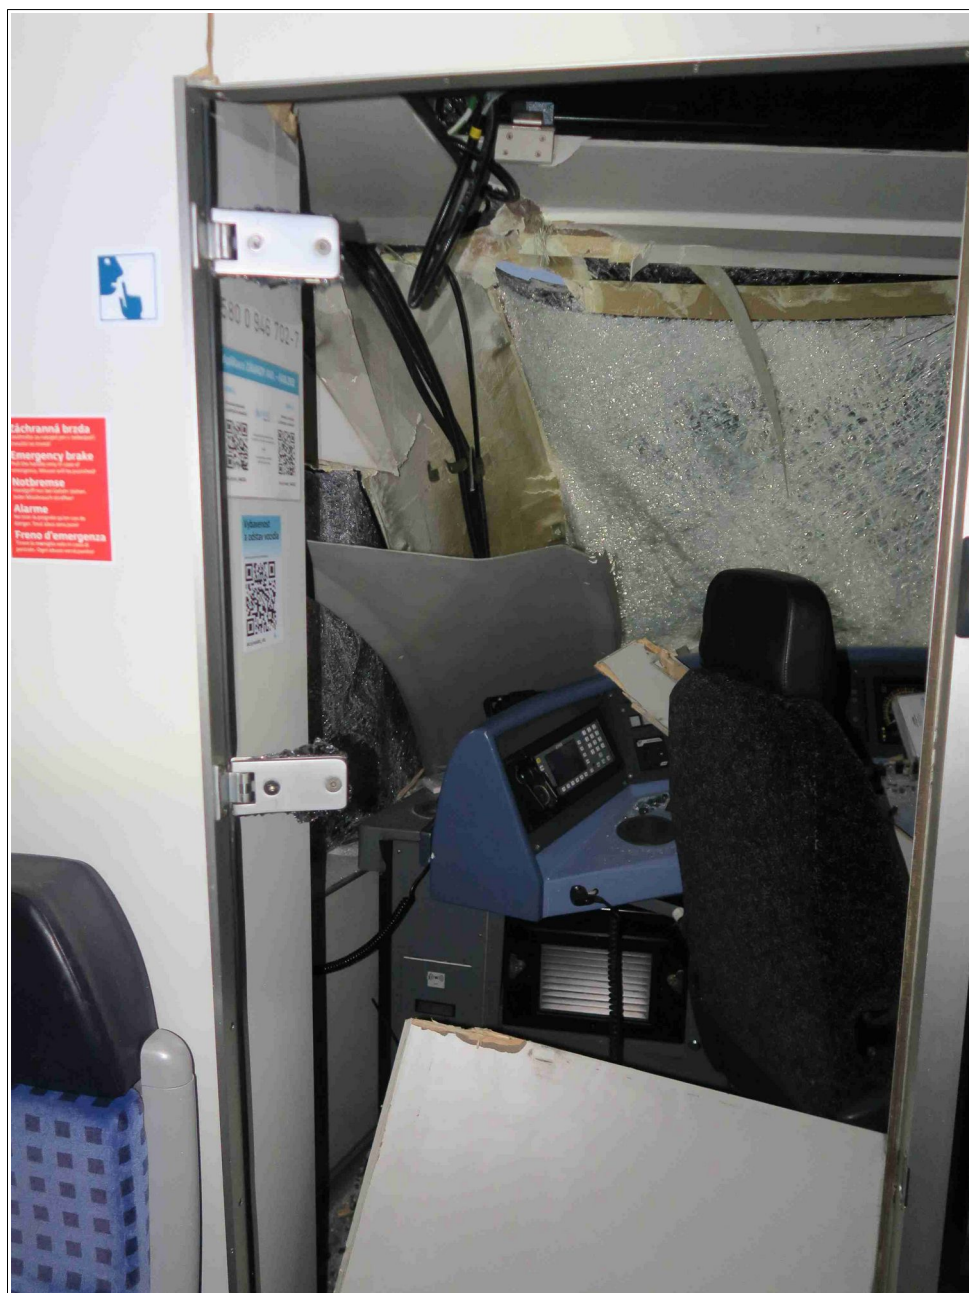
- cestující se spolu s průvodčím vlaku Os 14342 v době střetnutí nacházeli v oddíle pro cestující KŘV-A 948.202-7, resp. KŘV-B 948.702-6;
- vlak byl strojvedoucím řízen ze stanoviště v kabině strojvedoucího KŘV-B 948.702-6, tzn. čelní kabiny strojvedoucího ve směru jízdy vlaku. Kabina strojvedoucího KŘV-B 948.702-6 byla následkem MU poškozena;

Obr. č. 6: Pohled do kabiny strojvedoucího z oddílu pro cestující skrze rozbité dveře kabiny strojvedoucího KŘV-B 948.702-6. Zdroj: DI
