## **Závěrečná zpráva o výsledcích šetření mimořádné události**

Srážky vlaků Nex 69101 a Pn 52297 s kameny odlétajícími za jízdy z protijedoucího vlaku Nex 60202 mezi železničními stanicemi Hulín – Říkovice a Říkovice – Přerov

### **Accident and incident investigation report**

Collisions of the freight trains No. 69101 and No. 52297 with stones, which flew from the freight train No. 60202, which went in opposite way, between Hulín and Říkovice stations and Říkovice and Přerov stations

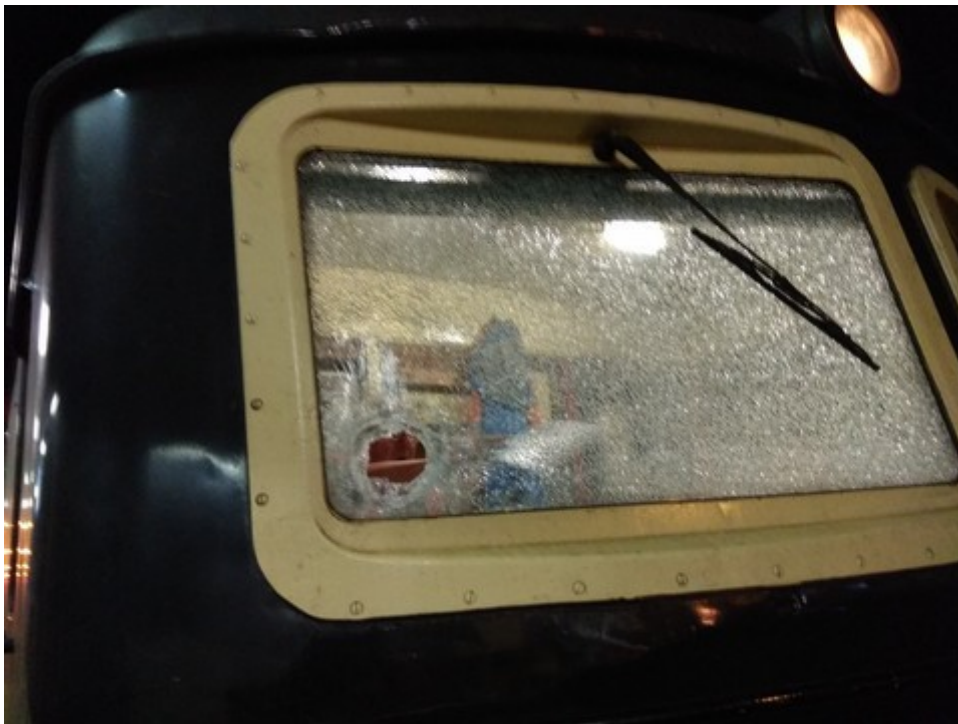
Obr. č. 1: Rozbité čelní sklo na HDV 121 041-8 vlaku Nex 69101 Zdroj: SŽDC

Dne 8. 7. 2017 došlo k rozbití pravého čelního skla u HDV 121 041-8 dopravce IDS Cargo a. s., a lehkému zranění (řezná ranka) strojvedoucího na vlaku Nex 69101

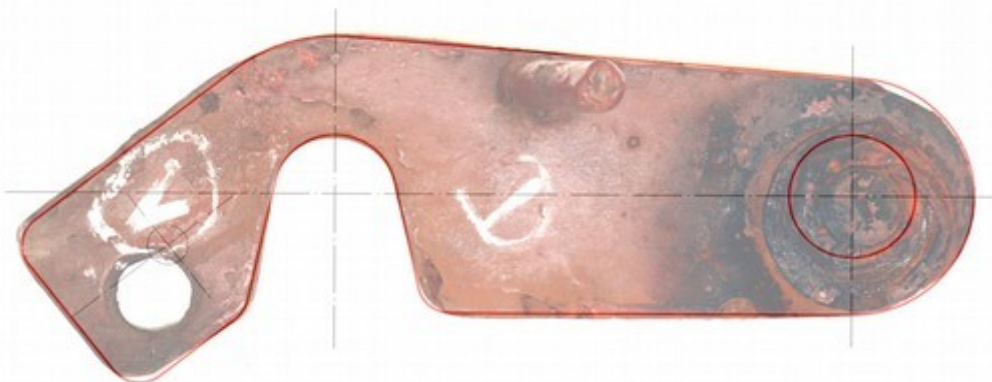
Obr. č. 4: Značná shoda – téměř totožný tvar a rozměr pojistky s předepsaným obrysem tvaru a rozměrem dle výrobního výkresu (červený obrys)

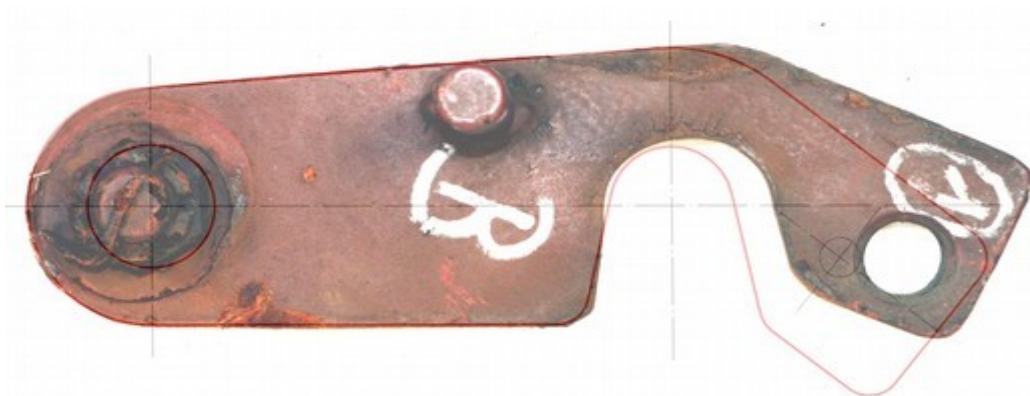
V závěru posudku bylo konstatováno: „Jako zásadní příčina nepřípustného stavu plnění funkce pojistek se jeví skutečnost, že pojistky za desítky roků provozu od data výroby výsypných vozů řady Faccs již nemají předepsaný tvar a rozměr dle výrobního výkresu a postupným zvětšováním rozměru ozubu (vybrání) a změny polohy nosu pojistky, tak dochází k porušení principu samosvornosti třením pojistky od tíhové síly, zapadající do protikusu – čepu, což za jízdy vozu po železniční trati, kdy působí otřesy, tento jev způsobuje vyskočení pojistek z polohy „zajištěno“ a v souvislosti se značnými vůlemi pákového ústrojí může dojít k částečnému otevření segmentových klapek s důsledkem ztráty vezeného substrátu, například kameniva příslušné frakce.“

Obr. č. 5: Značná neshoda – odlišný tvar a rozměr pojistky ve srovnání s předepsaným obrysem tvaru a rozměrem dle výrobního výkresu Zdroj: Znalecký posudek

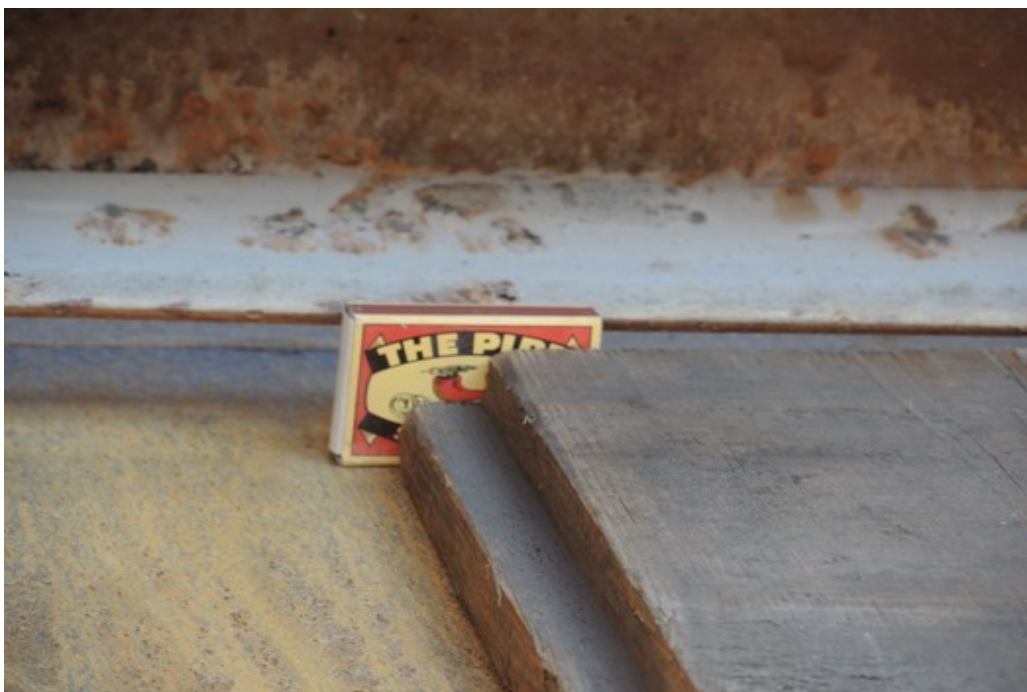
Obr. č. 6: Stav otevření výsypné klapky při ověřovacím pokusu dne 7. 12. 2017 v žst. Tišnov při porovnání s krabičkou zápalek o výšce 37 mm u TDV 81 54 6996 454-9

Nedostatek byl zjištěn.

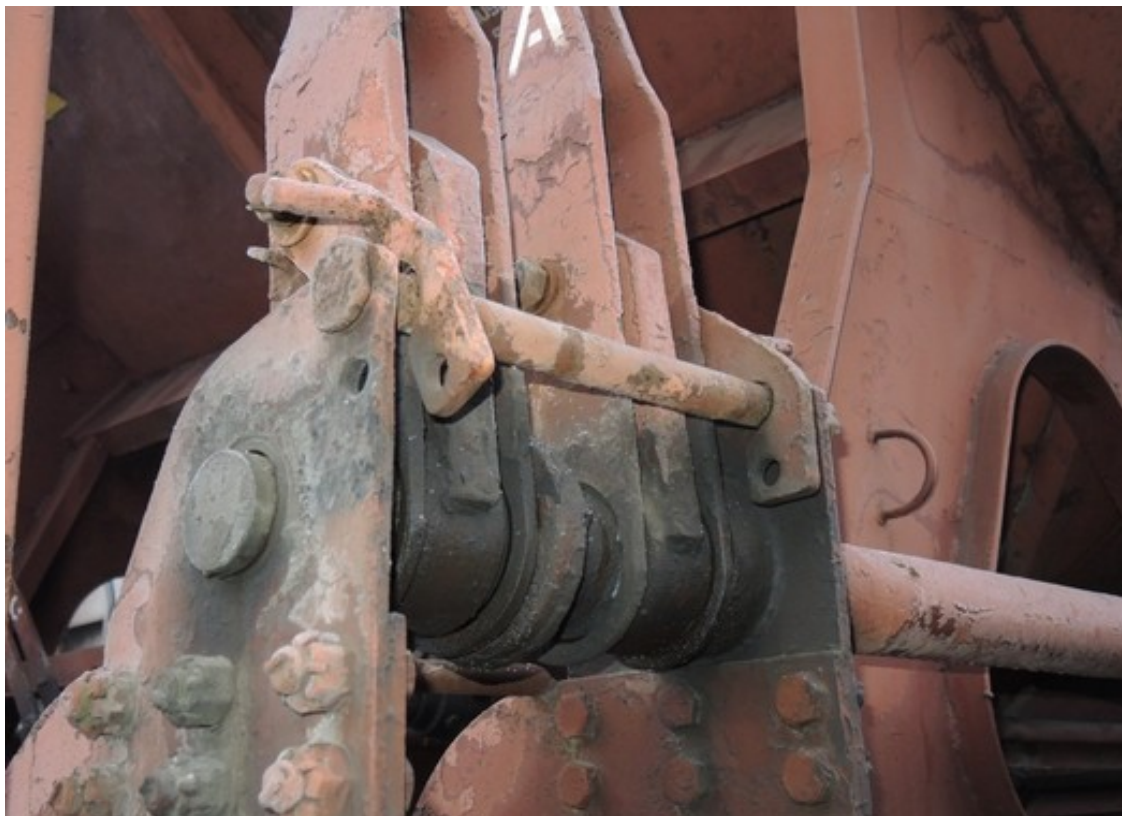
Obr. č. 7: Správné zaklesnutí (vpravo) a chybné zaklesnutí s vůlí (vlevo)

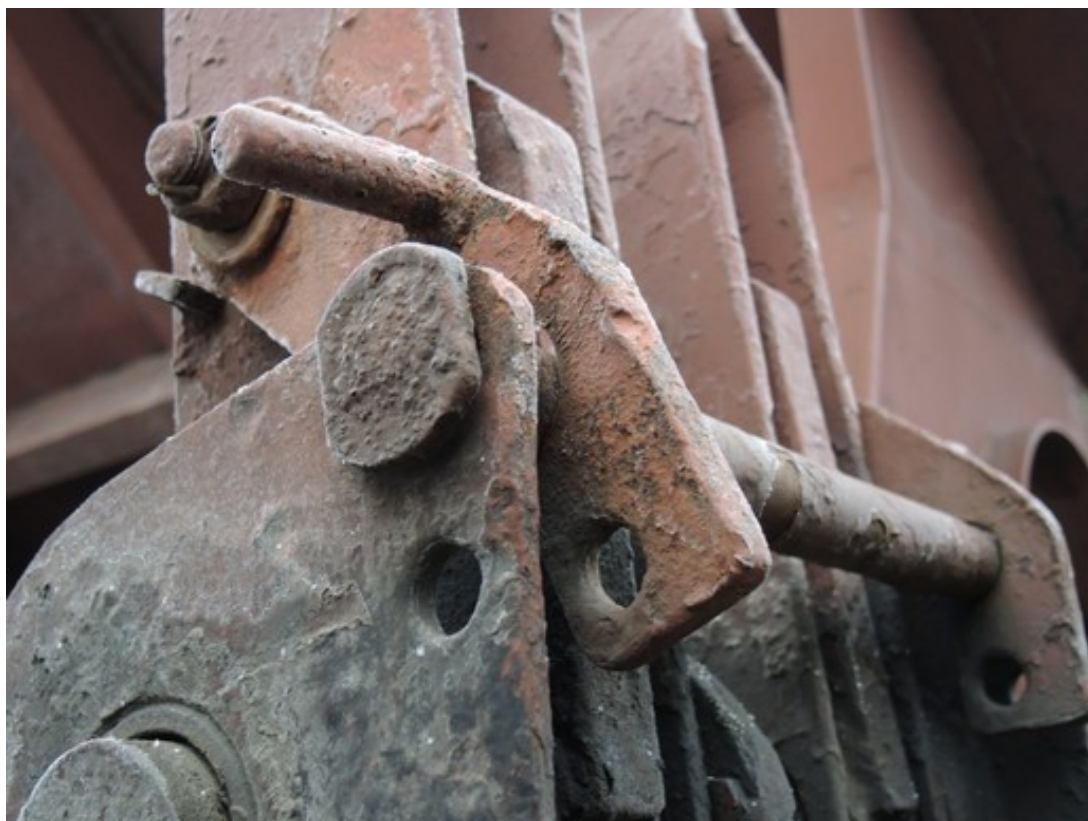
Obr. č. 8: Otvory na pojistce a stojanu ovládacích pák určené pro plomby Zdroj: DI

Vzhledem k všem výše uvedeným zjištěným skutečnostem DI doporučuje provést mimořádnou kontrolu pojistek ovládacích pák segmentových výsypaných klapek u všech TDV řady Faccs<sup>295.2</sup> a Faccs<sup>407.0</sup> výrobců „Vagónka Studénka, národní podnik, a Vagónka Poprad, národní podnik“ a jejich uvedení do stavu schváleného výrobní dokumentací. Důvodem je zvýšení bezpečnosti provozu těchto již letitých TDV. Je potřeba také zavést účinné opatření proti samovolnému otevření segmentových výsypaných klapek za jízdy u prázdných TDV (např. zajistit pojistky plombami, elektrikářskými stahovacími pásky apod – viz obr. č. 8).

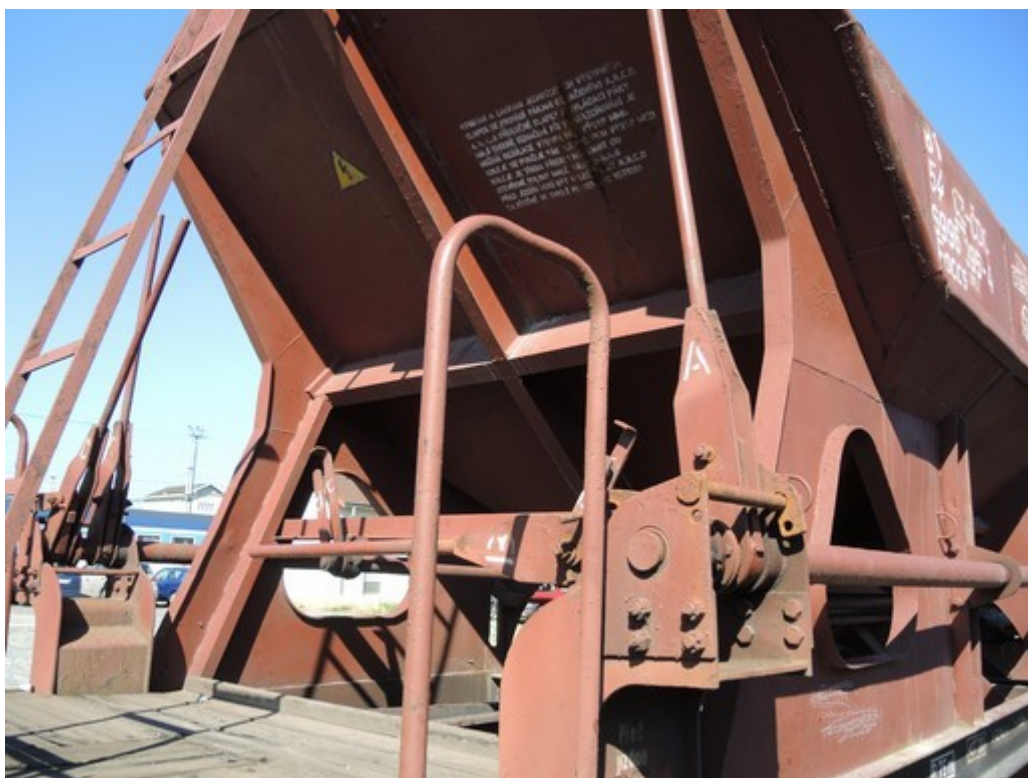
Obr. č. 9: Stav pák výsypných klapek a pojistek na 2. TDV za HDV po MU (klapky B a D otevřeny)

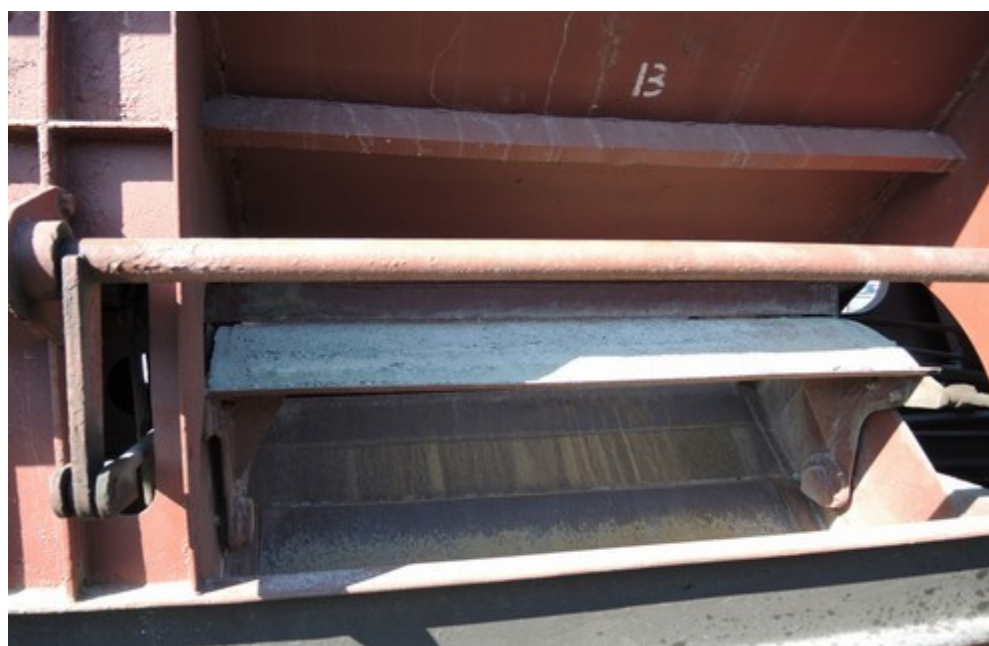
Obr. č. 10: Plně otevřená klapka B na 2. TDV za HDV (do prostoru druhé traťové koleje)

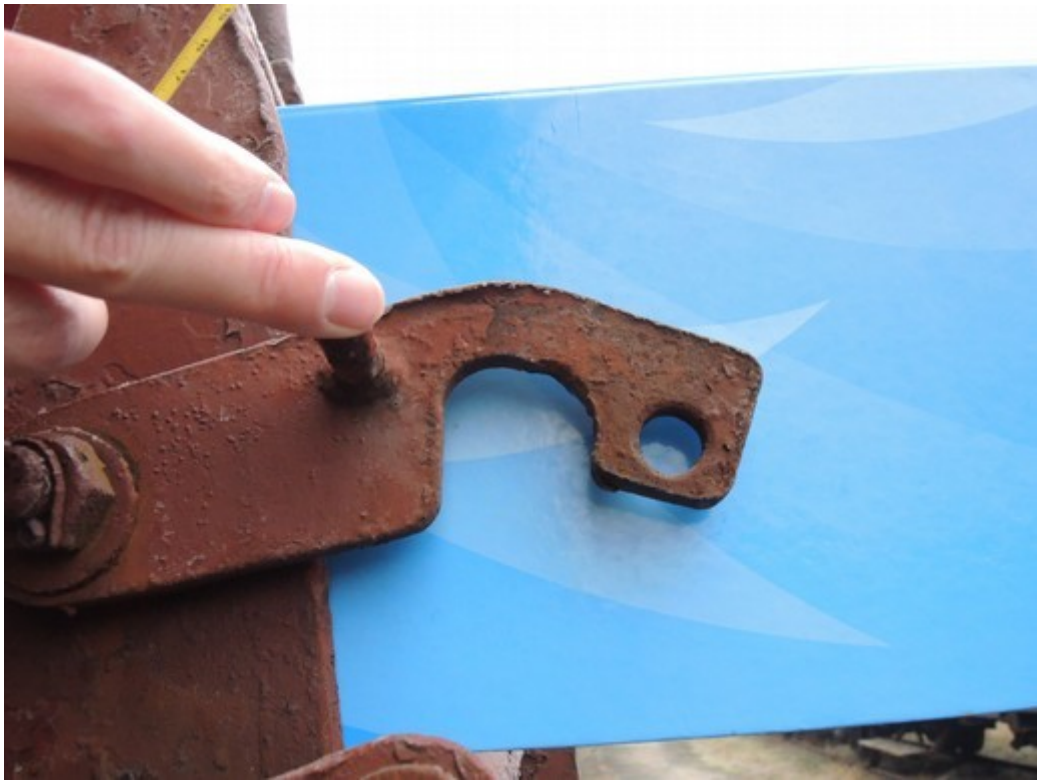
Obr. č. 11: „Upravená“ pojistka autogenem v místě zaklesnutí čepu a roztlučená kladivem v horní části

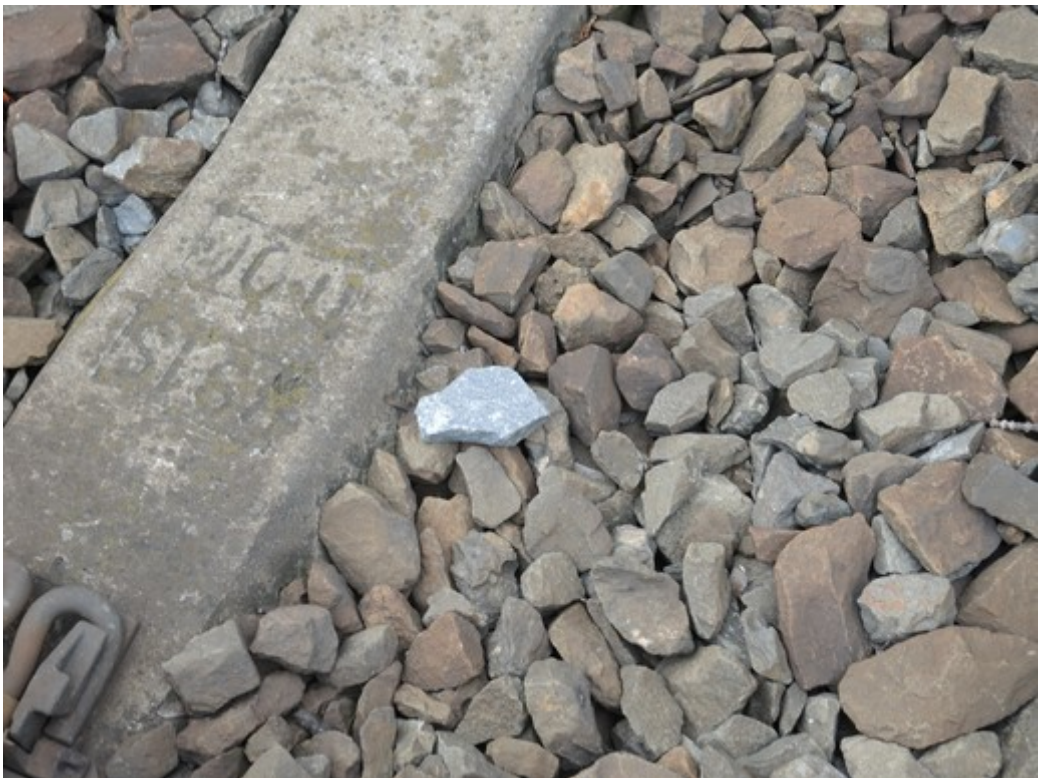
Obr. č. 12: Kámen nesoucí stopy nárazů v prostoru 1. TK u zastávky Záhlinice

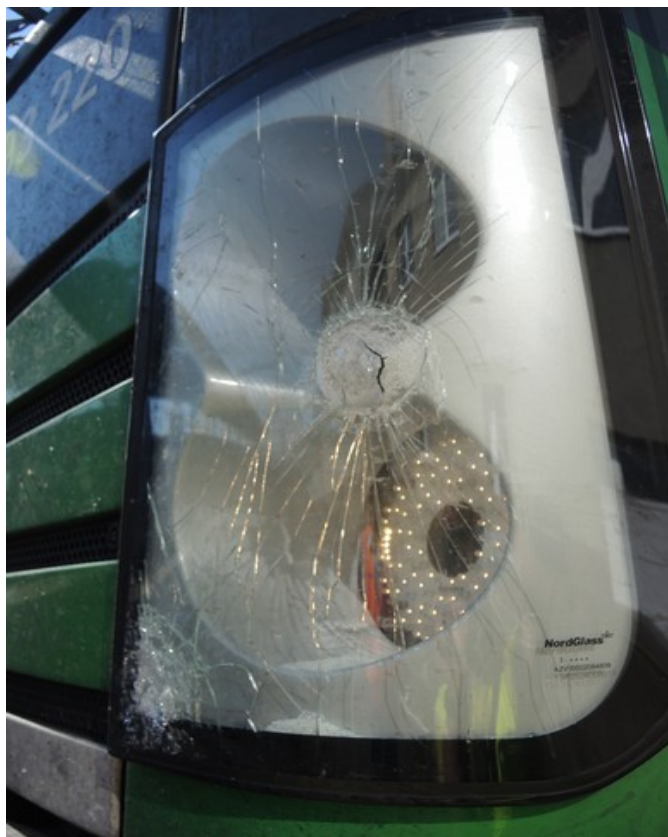
Obr. č. 13: Detail poškození krytu levého pozičního světla u HDV 193 220-1 D-ELOC
