The Rail Safety Inspection Office

Accident and incident investigation report

Collision of the regional passenger train No. 7153 with a lorry and consequent derailment at the level crossing No. P4073 between Letohrad and Jablonné nad Orlicí stations

Thursday, 9th December 2021

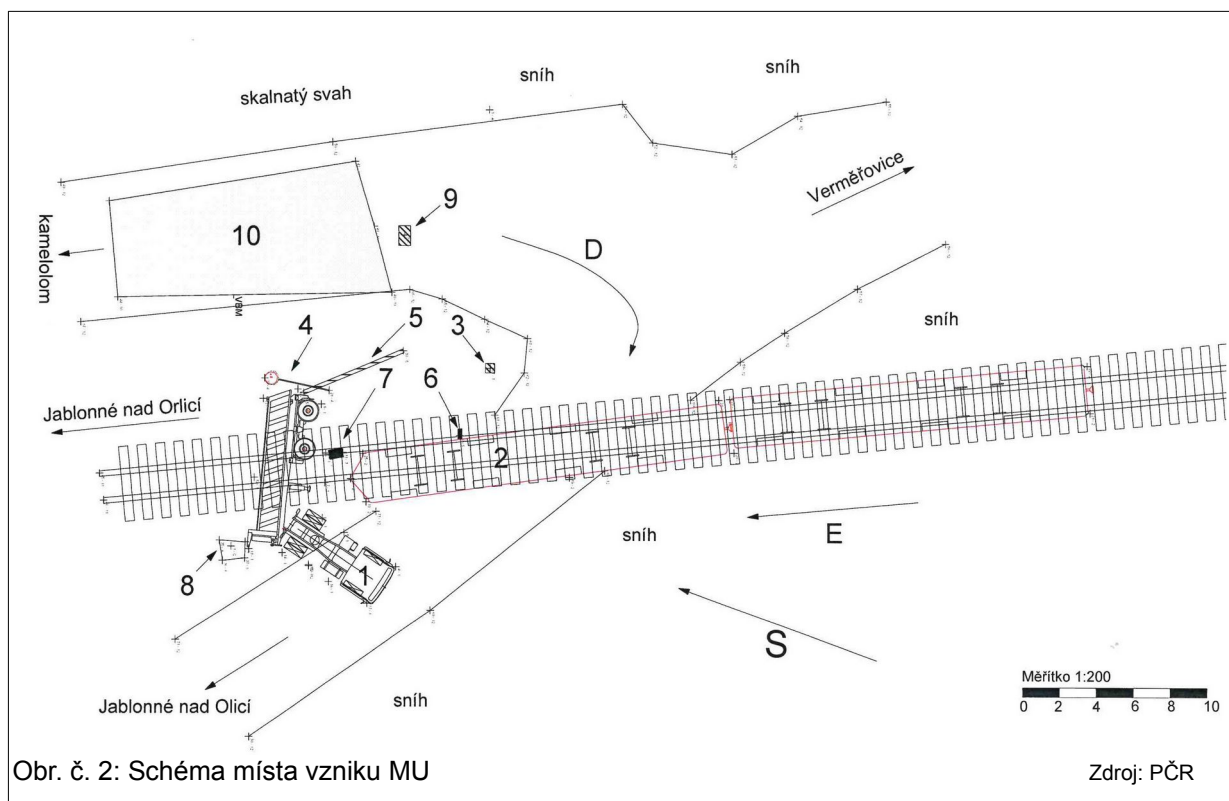
- 1 – NA zn. DAF
- 2 – vlaková souprava
- 3 – základ poškozeného výstražníku
- 4 – poškozená svislá dopravní značka
- 5 – poškozená závora PZZ
- 6 a 7 – brzdové obložení z kol návěsu
- 8 – betonový základ sloupu trakčního vedení
- 9 – část výstražného PZZ
- 10 – účelová komunikace od kamenolomu

- při převrácení návěsu a jeho sunutí před vlakem došlo na pravé straně od koleje k uražení stožáru PZZ, na kterém byly umístěny dva výstražníky, a to bezprostředně nad základem. Jeho části se nacházely pod převráceným návěsem, zlomená závora se opírala o NA;

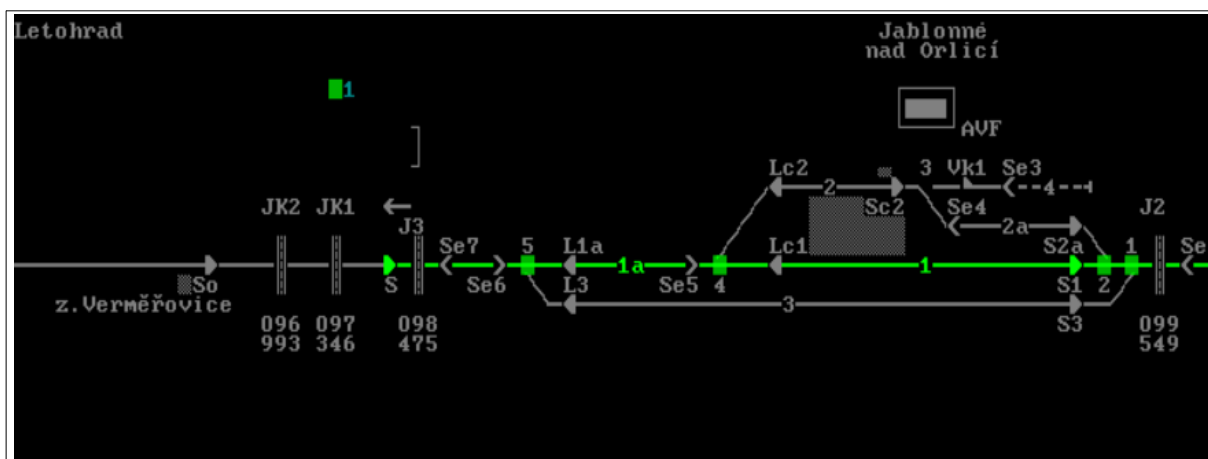
Obr. č. 4: Postavení vlakové cesty do žst. Jablonné nad Orlicí

- 7:47:14 h obsluhou SZZ byla postavena vlaková cesta pro vlak Os 7153 od vjezdového návěstidla S na 1. SK do žst. Jablonné nad Orlicí (Obr. č. 4);
- 7:47:53 h rozsvícení návěsti „Volno“ na oddílovém návěstidle So automatického hradla Verměřovice;
- 7:54:52 h vlak Os 7153 míjí oddílové návěstidlo So automatického hradla Verměřovice;
- 7:55:48 h zahájení výstrahy na ŽP P4073;
- 7:56:15 h indikace nouzového stavu na ŽP P4073 (Obr. č. 5);
- 7:56:37 h čas, kdy vlak Os 7153 obsadil prostor ŽP a přešel přes čidlo počítače náprav (Obr. č. 6);
- 7:56:42 h indikace poruchového stavu na ŽP P4073 (Obr. č. 7).

- vlaková cesta pro vlak Os 7153 byla postavena normální obsluhou SZZ;
- SZZ a TZZ v žst. Jablonné nad Orlicí a v mezistaničním úseku Letohrad – Jablonné nad Orlicí pracovala v době před i po vzniku MU dne 9. 12. 2021 bez závad a nevykazovala poruchový stav.

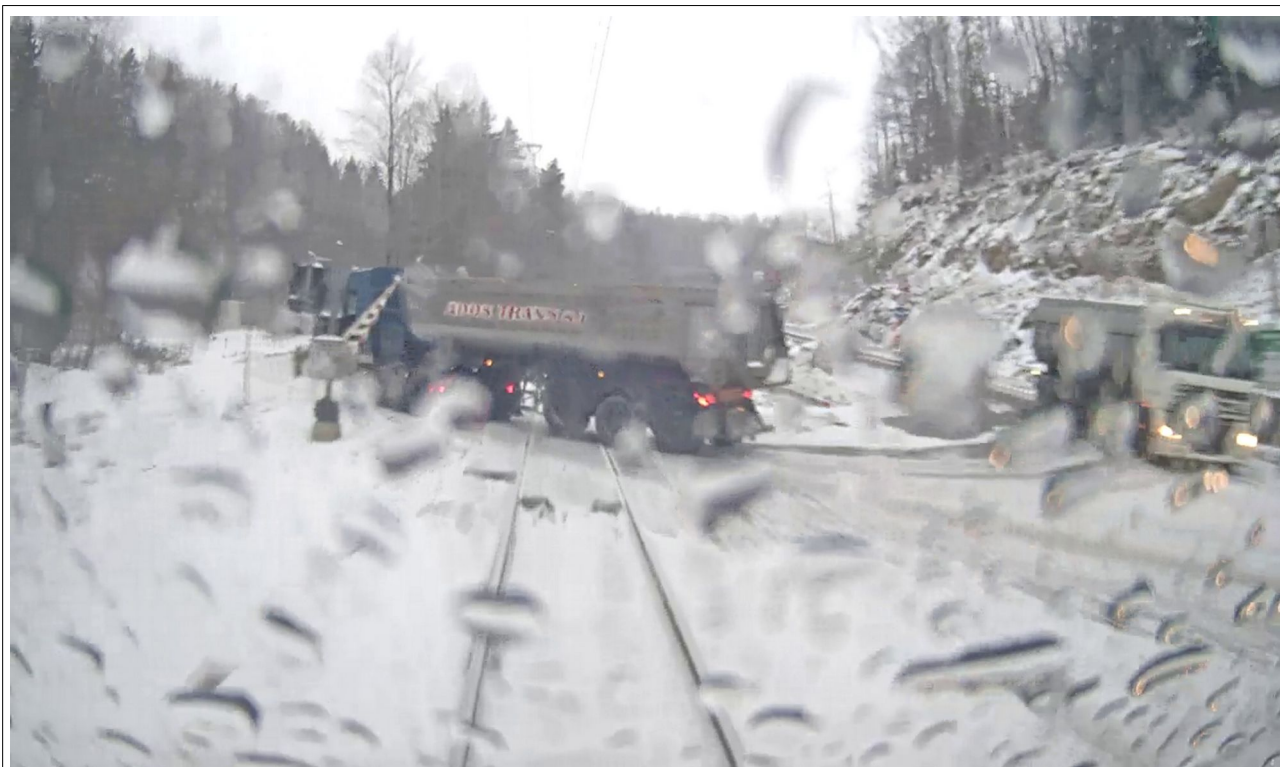
Vlak Os 7153 odjel ze zastávky Verměřovice v čase 7:54:25 h. Strojvedoucí tohoto vlaku dodržel nejvyšší dovolenou rychlost a na ŽP P4073, na kterém již stál NA, měl výhled po výjezdu z levostranného oblouku na vzdálenost cca 130 m před místem střetnutí. Na stojící NA i na osobu mávající na něj reagoval bezprostředně po jejím spatření zavedením rychločinného brzdění, zahoukáním a následně opustil kabinu strojvedoucího do prostoru pro cestující, kde stihl ještě varovat cestující oznámením: „*Držte se, auto na přejezdu*“. Vzhledem ke krátké vzdálenosti se mu již nepodařilo vlak zastavit a zabránit střetnutí. Vlak Os 7153 narazil čelem do střední části návěsu a převrátil ho na bok. V důsledku toho došlo k sunutí návěsu, částečnému vysypání nákladu a k vykolejení předního podvozku oběma nápravami. Vzhledem k tomu, že na konstrukci ŽP a za ním nebyly nalezeny stopy jízdy kol ve vykolejeném stavu, je zřejmé, že při nárazu byla přední část vlaku až do zastavení nadnesená návěsem a poté odražena zpět. Vlak zastavil po střetnutí čelem ve vzdálenosti 12 m za středem ŽP, a to v km 97,358.

Obr. č. 8: Snímek ze záznamu kamery umístěné na čele DV vlaku Os 7153. Pohled na ŽP P4073 a uvážený NA těsně před střetnutím
Zdroj: LET, úprava DI

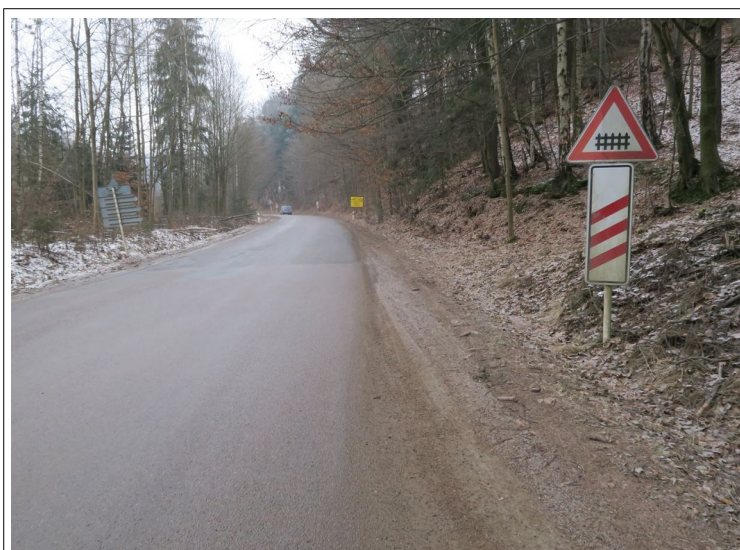
Obr. č. 9: Silniční značení ve směru jízdy od obce Bystřec

Vzdálenosti 80 m a 160 m nelze v tomto případě dodržet z důvodů dlouhého bočního výjezdu z provozované skládky, na kterou navazuje úzký most přes řeku Orlici. Dopravní značka A31a pak vychází do pracovního prostoru a průjezdu místním kamenolomem.

Uvedená zjištění ohledně dopravního značení neměla příčinnou souvislost ani vliv na vznik MU a byla projednána se správcem pozemní komunikace, který DI sdělil, že situaci prověří.

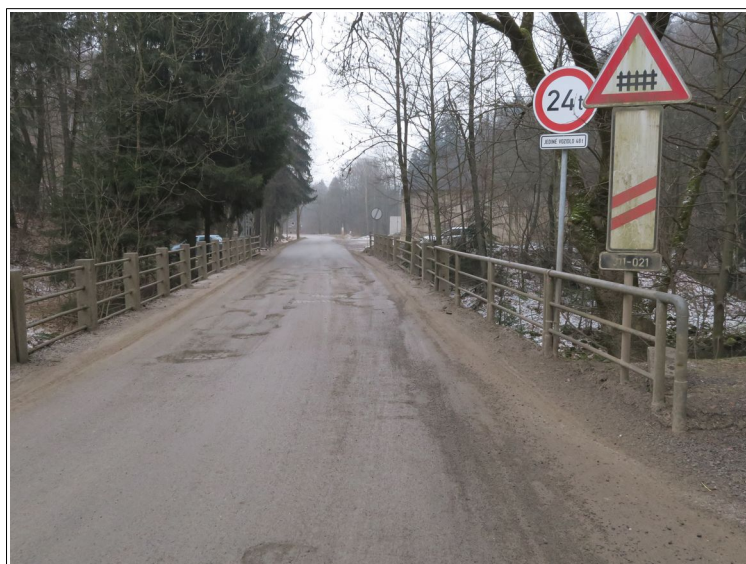
Obr. č. 10: Silniční značení ve směru jízdy od obce Jablonné nad Orlicí

Dopravní značení na silnici II. třídy č. 311 ze směru od obce Jablonné nad Orlicí (vlevo ve směru jízdy vlaku Os 7153) bylo viditelné, ale také bylo umístěno v rozporu s TP 65. Dopravní značky byly umístěny:

- A31a nebyla před ŽP instalována;
- A31b společně se značkou A29 ve vzdálenosti 168 m před ŽP;
- A31c ve vzdálenosti 59 m před ŽP.

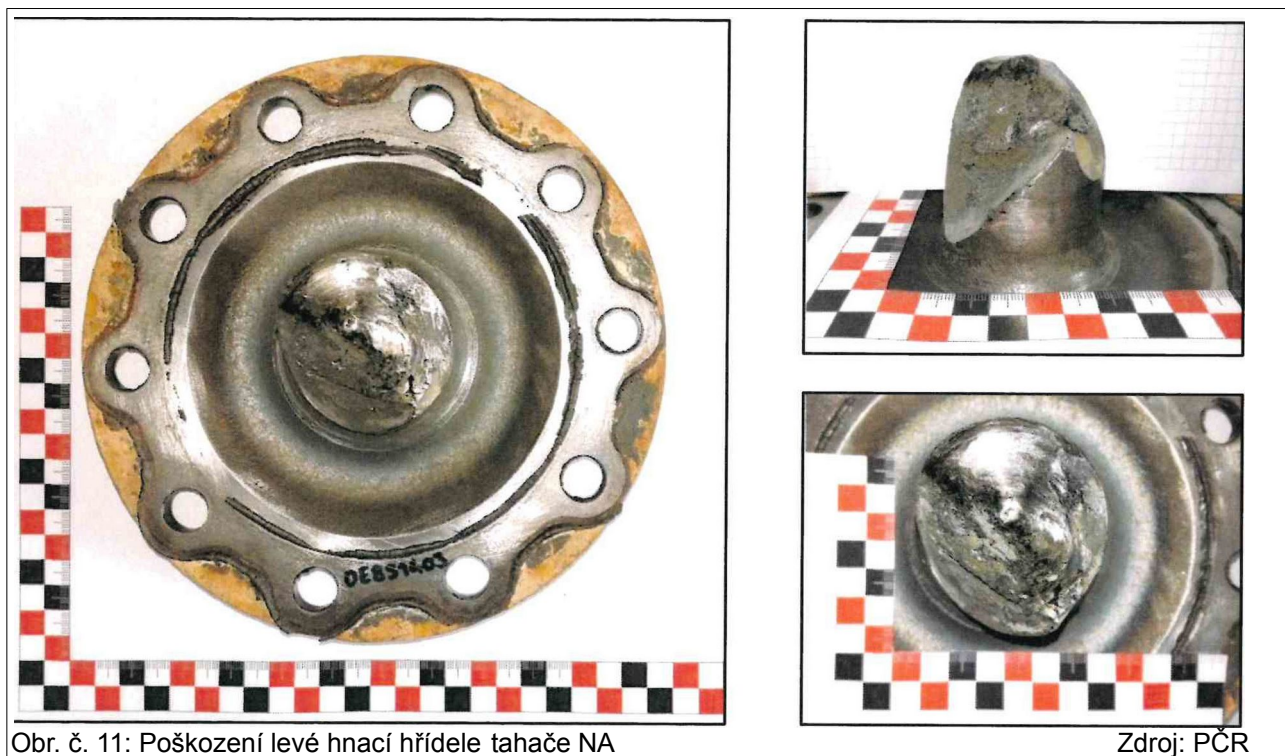
Poškození levého hnacího hřídele mohlo vzniknout při rozjezdu vozidla za současného stáčení naložené nákladní soupravy vpravo do prostoru ŽP v případě, že uzávěrka diferenciálu byla aktivní. Podle příručky řidiče vozidla značky DAF, lze uzávěrku diferenciálu použít pouze při jízdě po měkkém nebo kluzkém povrchu vozovky, nikdy na pevném povrchu. Z výše uvedeného důvodu však nesmí být uzávěrka diferenciálu použita ani v případě průjezdu vozidla zatáčkou. Lze tedy uzavřít, že příčinou poškození levého hnacího hřídele mohla být materiálová vada, jejíž výskyt nebylo možno na základě bližší fraktografické analýzy z důvodu zhmoždění lomové plochy hřídele vyloučit, nebo nesprávná technika jízdy řidiče v případě, že by při rozjezdu vozidla za současného stáčení naložené nákladní soupravy vpravo do prostoru kolejíště ponechal zapnutou uzávěrku diferenciálu...“

Odpověď: Příčinou poškození levého hnacího hřídele mohla být materiálová vada, jejíž výskyt nebylo možno na základě bližší fraktografické analýzy z důvodu zhmoždění lomové plochy hřídele vyloučit, nebo nesprávná technika jízdy řidiče v případě, že by při rozjezdu vozidla za současného stáčení naložené nákladní soupravy vpravo do prostoru kolejiště ponechal zapnutou uzávěrku diferenciálu. Na snímcích zachycujících stav panelu sdružených přístrojů v čase ohledání vozidla příslušníky PČR nebyl sdělovač uzávěrky diferenciálu dokumentován jako aktivní a ani z výpovědi řidiče nevyplývalo, že by s uzávěrkou nějakým způsobem manipuloval.

Obr. č. 11: Poškození levé hnací hřídele tahače NA

Z posudku je zřejmé, že důvodem uváznutí NA v prostoru ŽP bylo poškození levého hnacího hřídele. Příčinou této závady mohla být materiálová vada, jejíž výskyt nebylo možné na základě bližší fraktografické analýzy z důvodu zhmoždění lomové plochy hřídele vyloučit.
