The Rail Safety Inspection Office

Accident and incident investigation report

Unintended movement of the freight train No. 62145 on to the occupied
station track at Jihlava město station

Friday, 31st March 2017

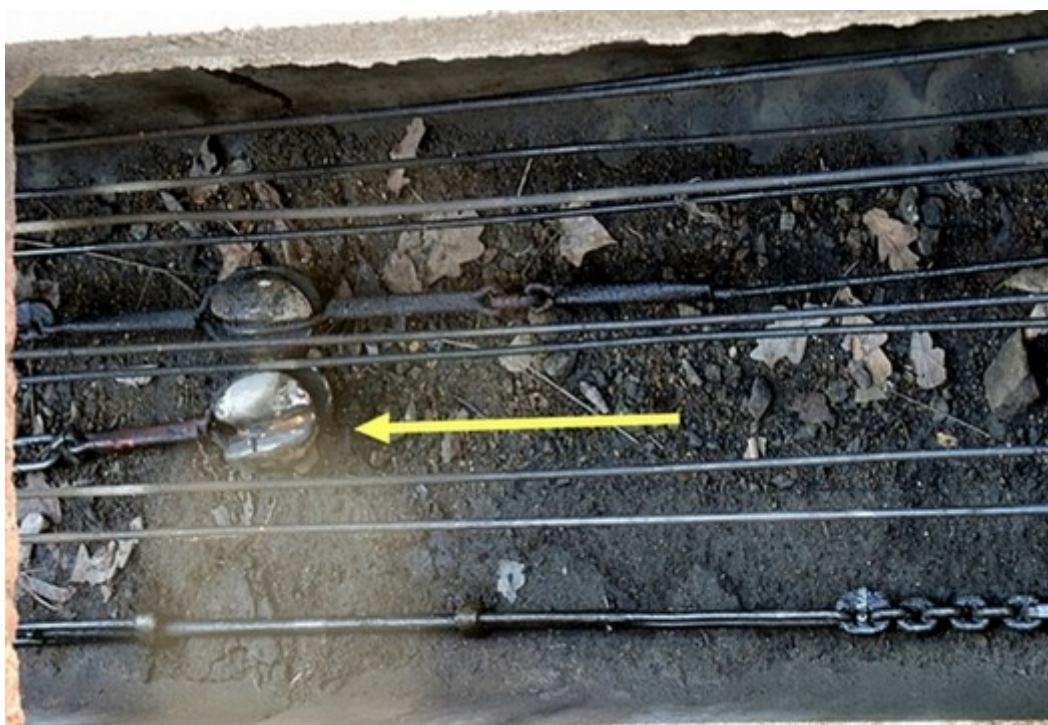
Obr. č. 1: Volně ležící keramická izolační vložka po přetržení drátovodu výhybky č. 34

Vzhledem k výše uvedené skutečnosti byl zkontrolován drátovod přestavníku výhybky č. 34. Při této kontrole bylo zjištěno, že drátovod je poškozený (přetržený drát). K přetržení došlo v místě, kde je drát po otočení keramické izolační vložky veden zpět a je spojen se svou předchozí částí. Na lomové ploše byl vizuálně zjištěn starý kaz (nálom) v rozsahu cca 50 % tloušťky drátu, zbytek lomu byl čerstvý.

- při pravidelných prohlídkách provozovaných zařízení v systému mechanického přestavování výhybek pomoci drátovodů věnovat zvýšenou pozornost, resp. důraz zejména na vybrané („problémové“) komponenty, jako jsou spojovací články a oka jednotlivých spojovacích součástí izolačních vložek drátovodu (včetně jejich možné změny tvaru a poškození);

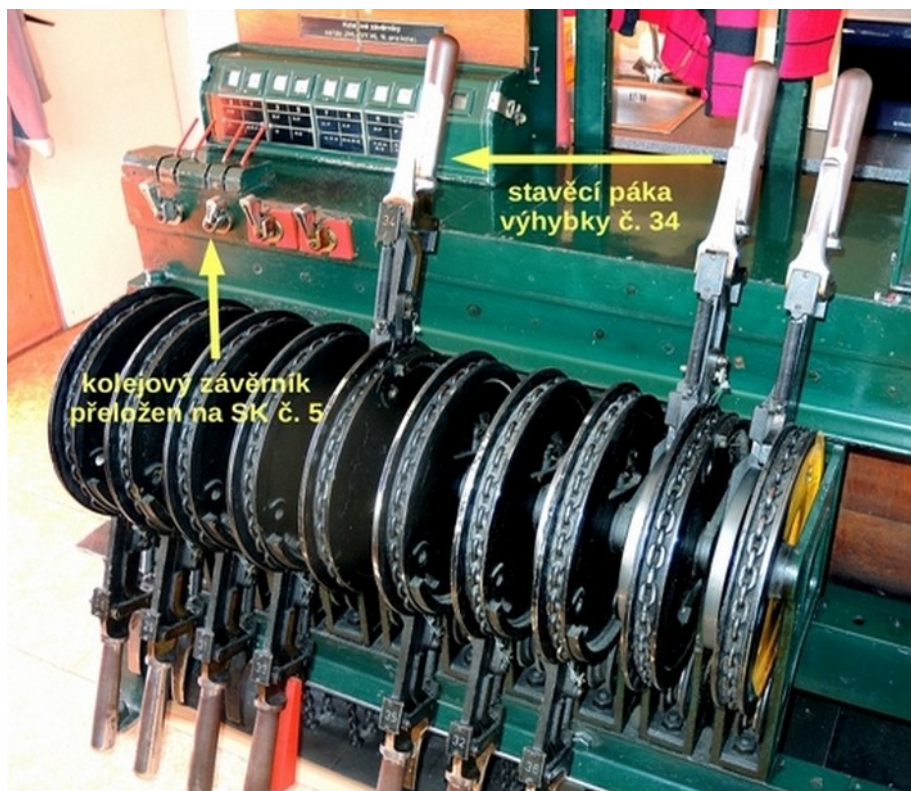
Obr. č. 5: Stav mechanické části stavědlového přístroje na St. 2 po MU

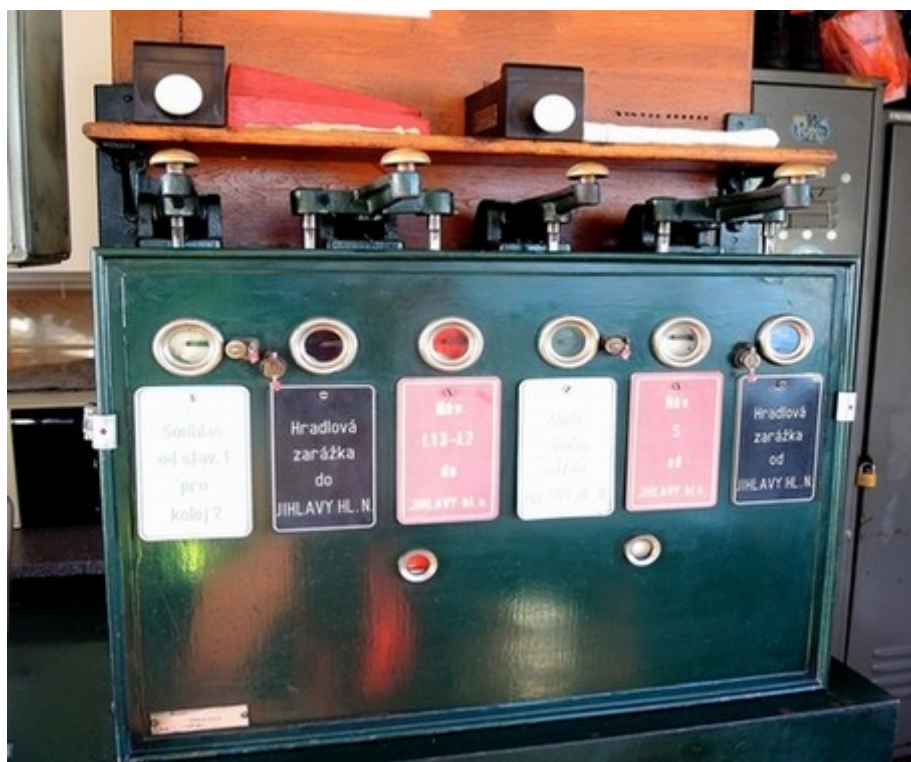
Obr. č. 6: Stav hradlové části stavědlového přístroje na St. 2 po MU

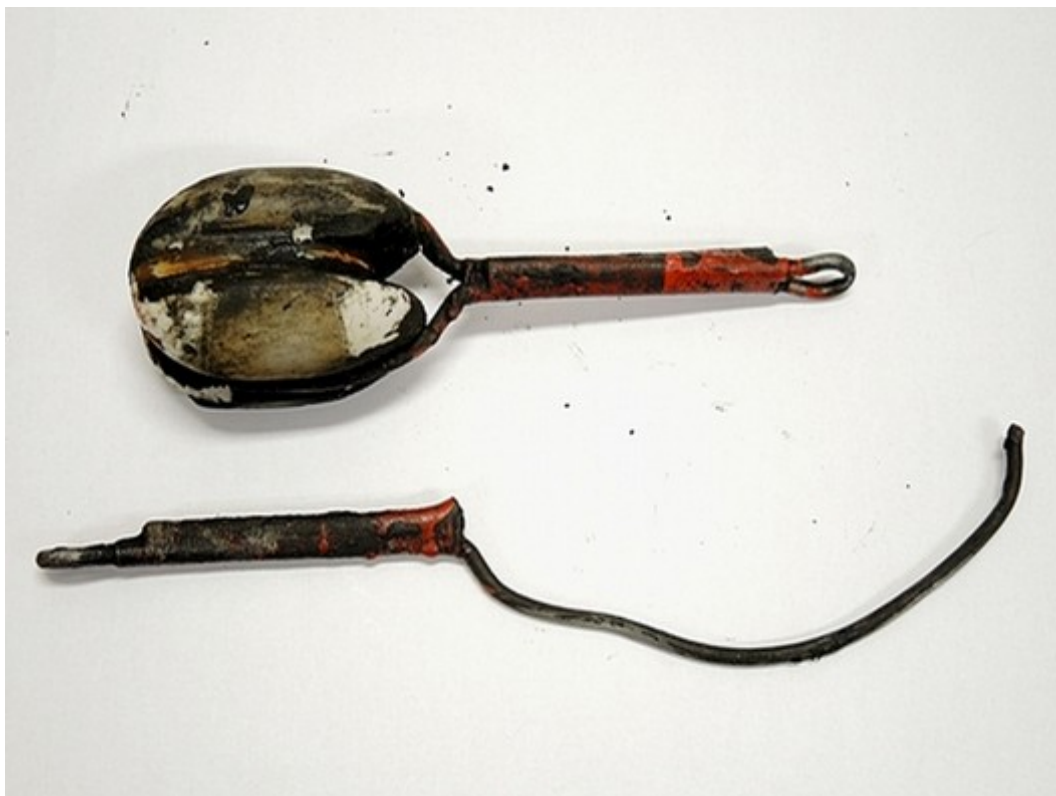
... Jak v neporušené, tak v porušené části spojky bylo místy patrné zploštění průřezu drátu vlivem mechanického poškození ... Další výrazné poškození (zmenšení průřezu) drátu bylo patrné v oblasti spojovacích oček ... Toto opotřebení je způsobeno kontaktem s C-článkem, ... a jehož hrany jsou poměrně ostré ...

Měření průměru drátu prokázalo v poškozených oblastech zeslabení průřezu až o 2,5 mm, čili až o 50 %.

Obr. č. 7: Přetržený drátovod a izolační spojka

- to pay increased attention, respectively emphasis, especially on selected ("problem") components such as the connecting elements and the connecting components of the insulating spacer of the wire transmissions during the regular controls;

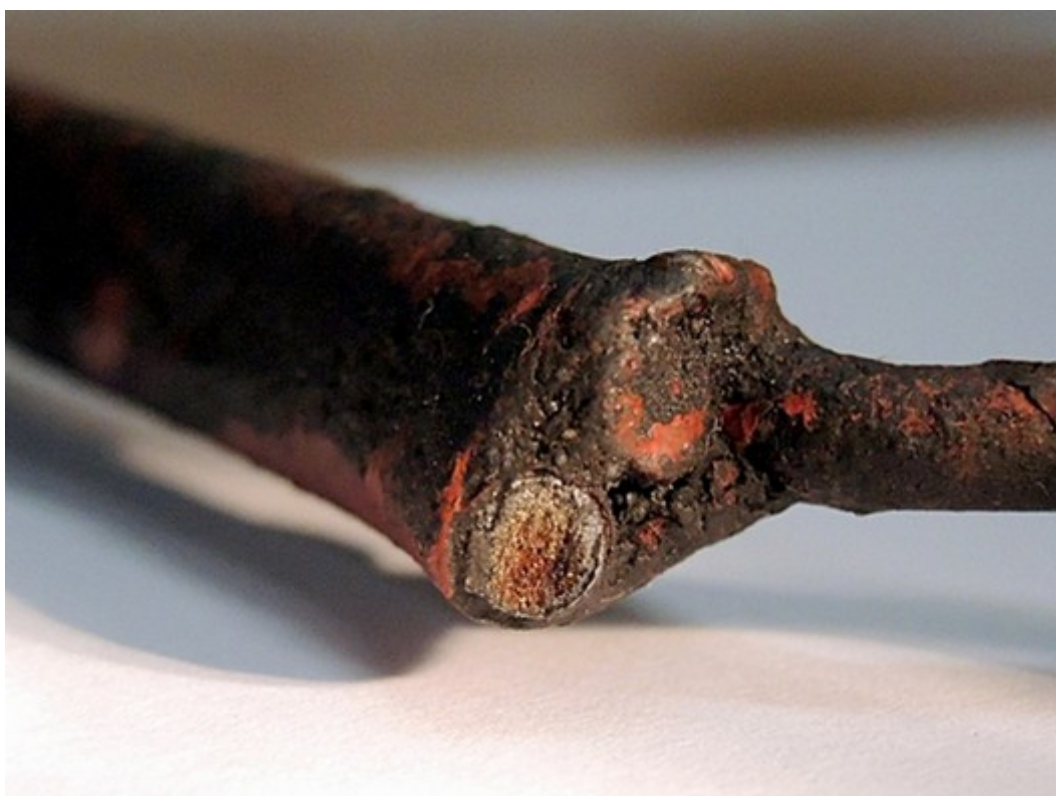
- K přetržení drátu došlo únavovým mechanismem v důsledku dlouhodobého cyklického namáhání, kterému použitý materiál nedokázal dále odolávat. Podobné iniciační trhliny, jaké předcházely lomu, byly zjištěny také v protilehlé, zatím neporušené oblasti drátu;*

Obr. č. 8: Detail lomové plochy přetrženého drátovodu - 1

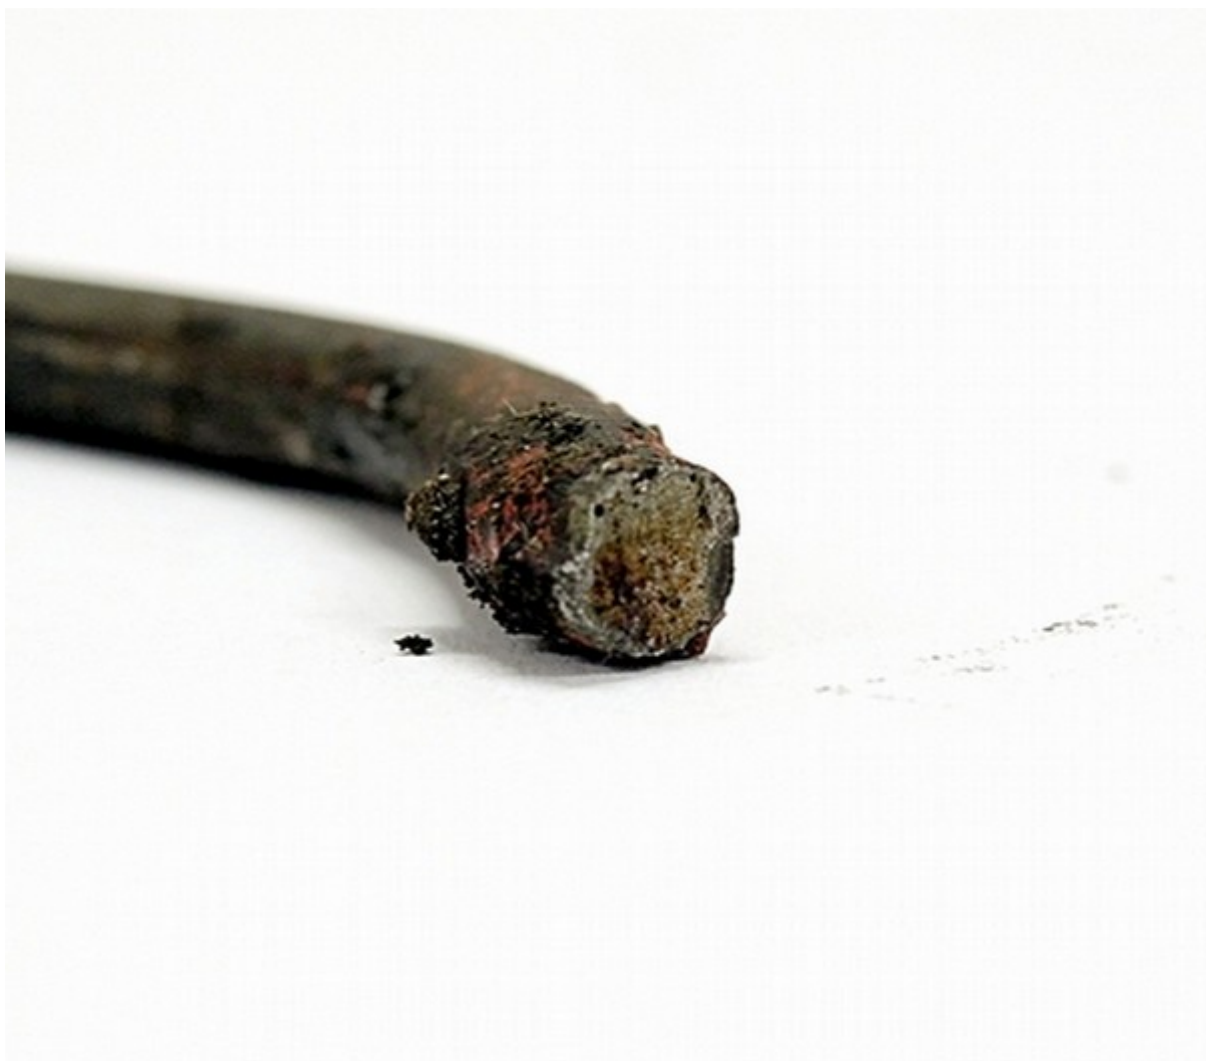
- Přetržený drát izolační spojky se svým chemickým složením a pevností blíží požadavkům na ocel jakosti 12 023.3 ve stavu žíhaném na měkko. V žádném případě však nesplňuje požadavky oborové normy ON 42 6442 na ocelové dráty pro zabezpečovací zařízení. Oba dráty použité v rámci jedné izolační spojky vykazují navíc rozdílnou mikrostrukturu, což svědčí o jejich rozdílném tepelném zpracování;*

Obr. č. 9: Detail lomové plochy přetrženého drátovodu - 2

- to check the chemical and strength parameters of the components of the wire transmissions with the mechanical point machines which repeatedly failed to meet the requirements of the provisions of the SŽDC (ČD) T 121 regulation following the industry standard ON 42 6442 and to ensure using only those materials which are consistent with the relevant regulations for all Ims;

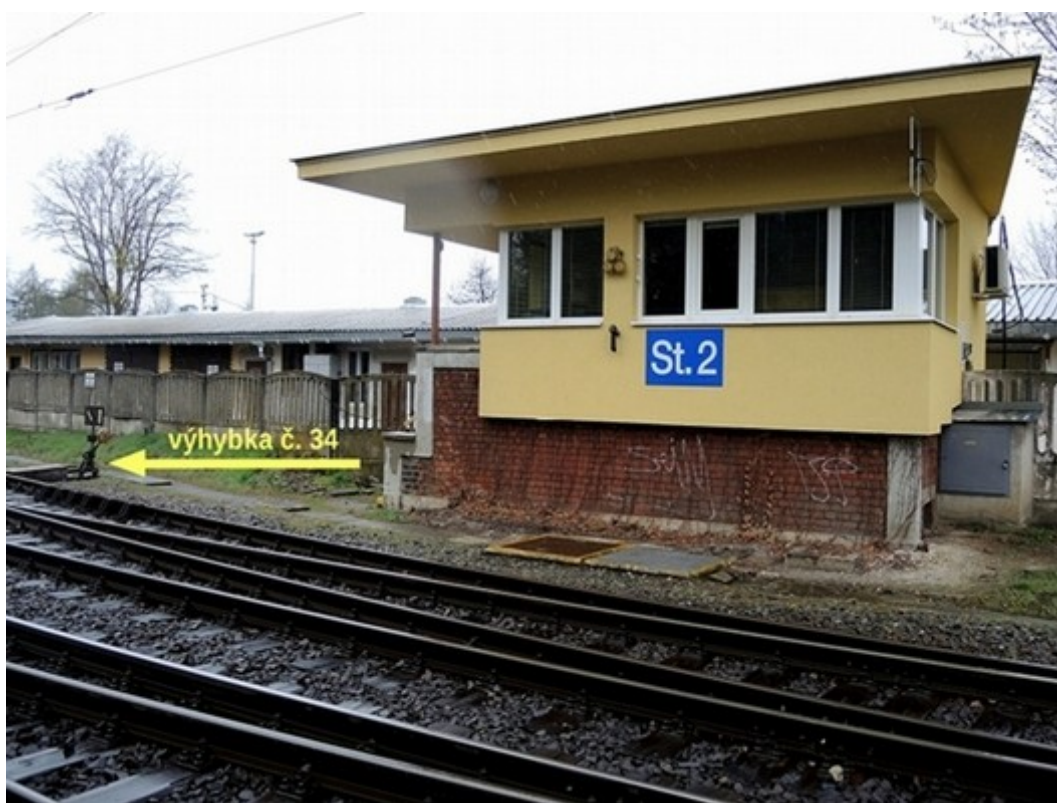
Výhybka č. 34 je od St. 2 vzdálena přibližně 10 m a je z něj dobře viditelná poloha jejích jazyků i její výměnové návěstidlo.

Obr. č. 10: Postavení výhybky č. 34 vůči St. 2

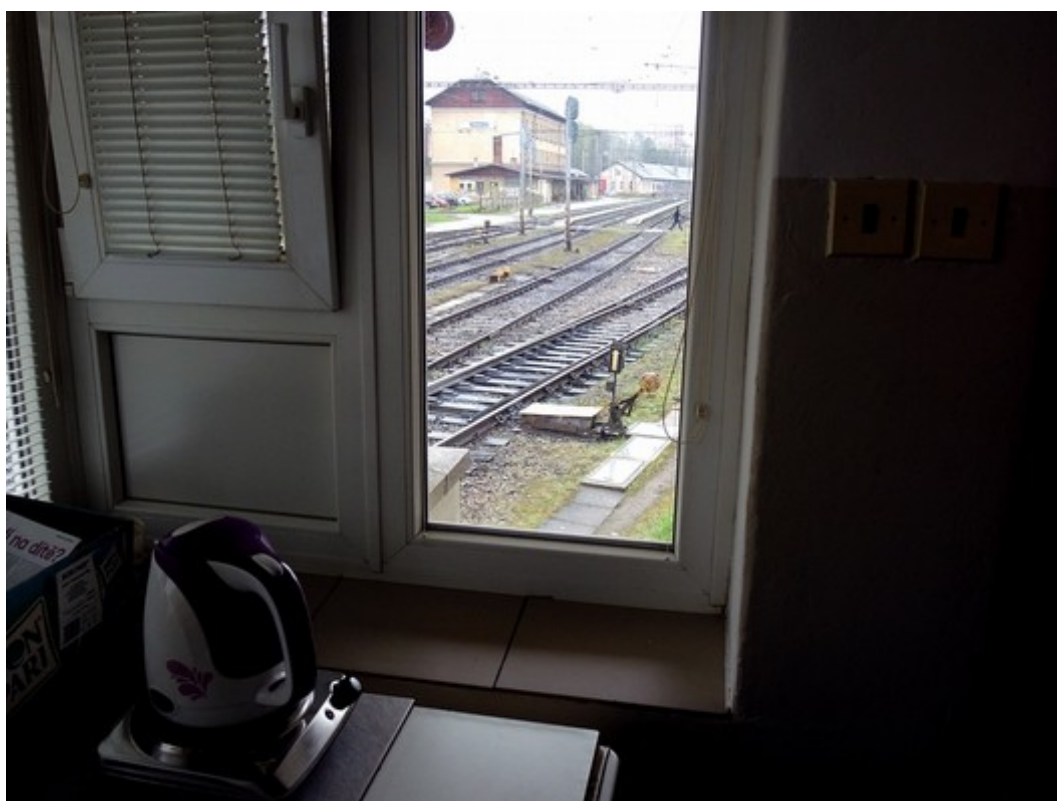
Obr. č. 11: Viditelnost výměnového návěstidla výhybky č. 34 ze St. 2
