Závěrečná zpráva o výsledcích šetření mimořádné události

Nedovolená jízda vlaku Os 8376 za hlavní (odjezdové) návěstidlo L5 s návěstí zakazující jízdu s následným vjetím do postavené vlakové cesty a ohrožení protijedoucího vlaku Os 28305 v železniční stanici Jihlava

Accident and incident investigation report

Unauthorized movement of the regional passenger train No. 8376 behind the main (departure) signal device L5 with consequent entry into the train route of the regional passenger train No. 28305 at Jihlava station

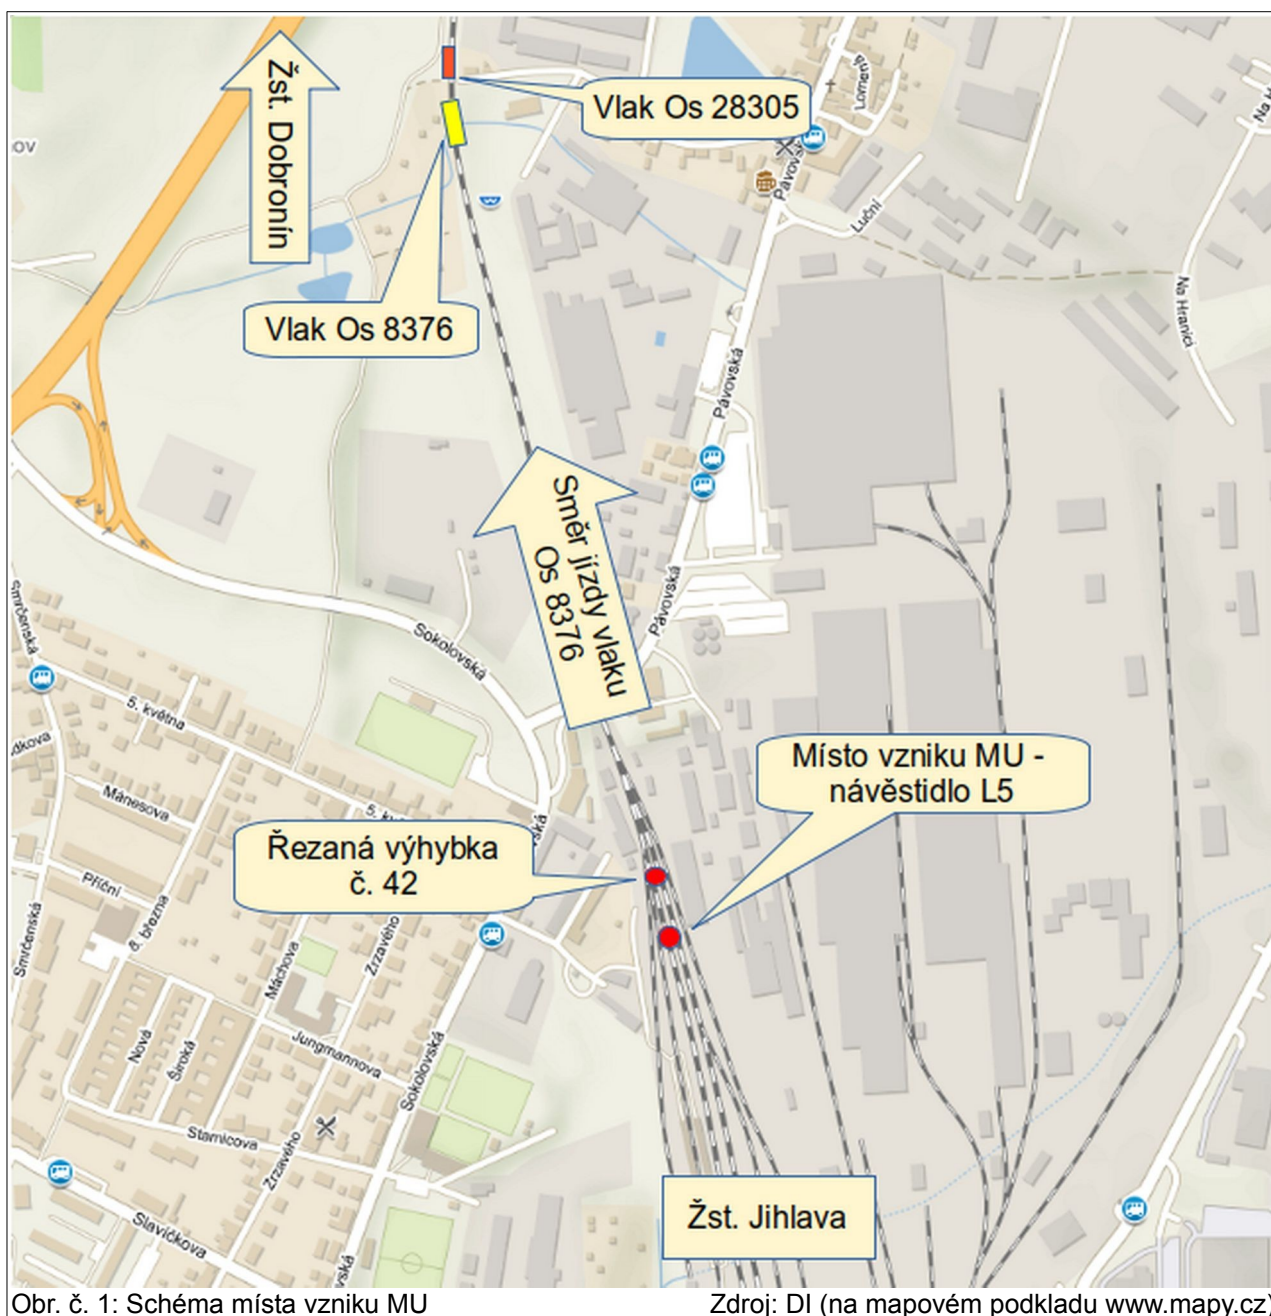
Obr. č. 1: Schéma místa vzniku MU

Vlak Os 8367 při odjezdu ze žst. Jihlava projel kolem odjezdového návěstidla L5 s návěstí „Stůj“ a po rozřezu výhybky č. 42 pokračoval na obsazenou TK ve směru do žst. Dobronín, kde

vjel do postavené vlakové cesty vlaku Os 28305. Vlaky zastavily čely ve vzdálenosti 28 m od sebe.

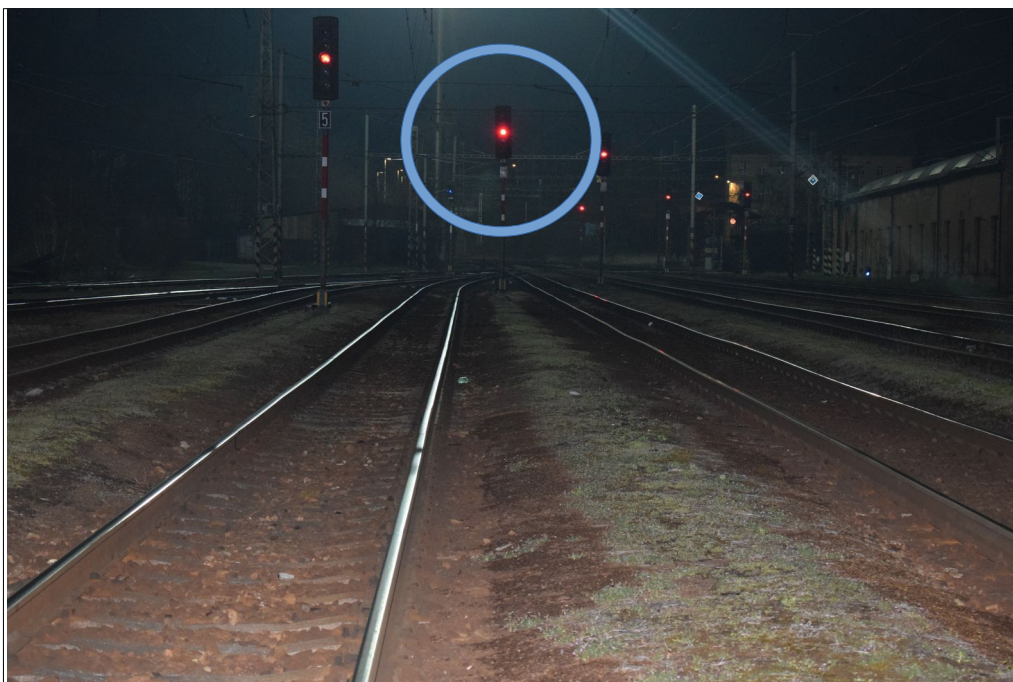
- odjezdové návěstidlo L5 bylo dále označeno pásem s bílými a červenými pruhy, kdy bílé pruhy byly poloviční délky než červené;
 - na odjezdovém návěstidle L5, umístěném vpravo přímo vedle SK č. 5 a platném pouze pro tuto staniční kolej, svítila návěst „Stůj“ (červené světlo);

- napětí na předmětné žárovce odjezdového návěstidla L5 bylo naměřeno v hodnotě 10,55 V;
 - návěstidlo a jím návěstěné návěsti byly viditelné bez omezení na vzdálenost minimálně 434 m (od návěstidla Lc5b);

Obr. č. 2: Viditelnost odjezdového návěstidla L5

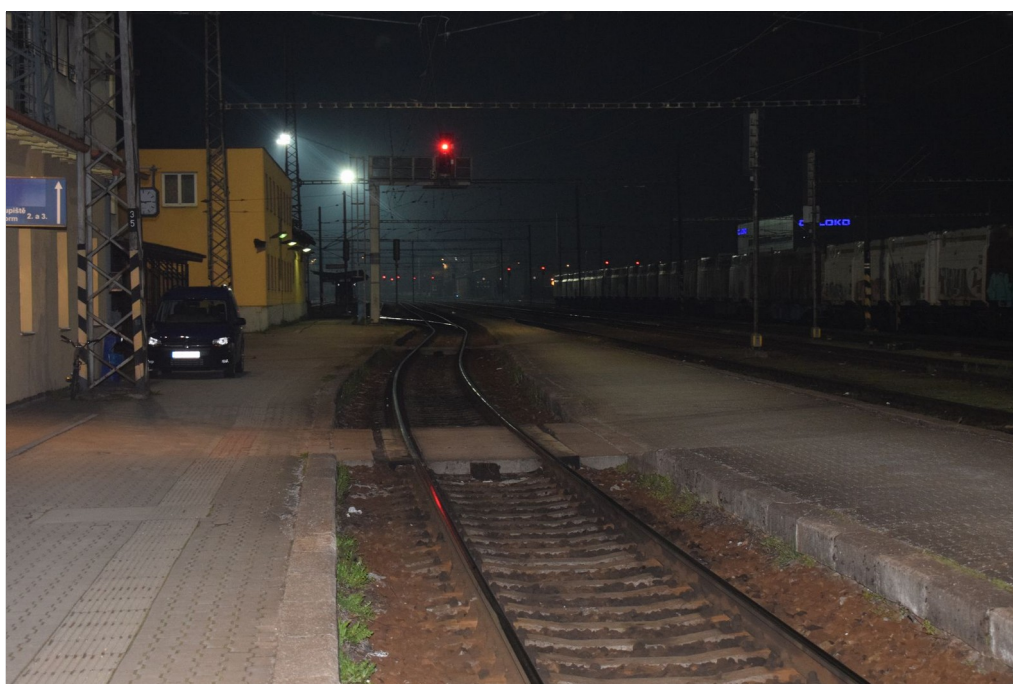
Obr. č. 3: Cestové návěstidlo Lc5b na krakorci

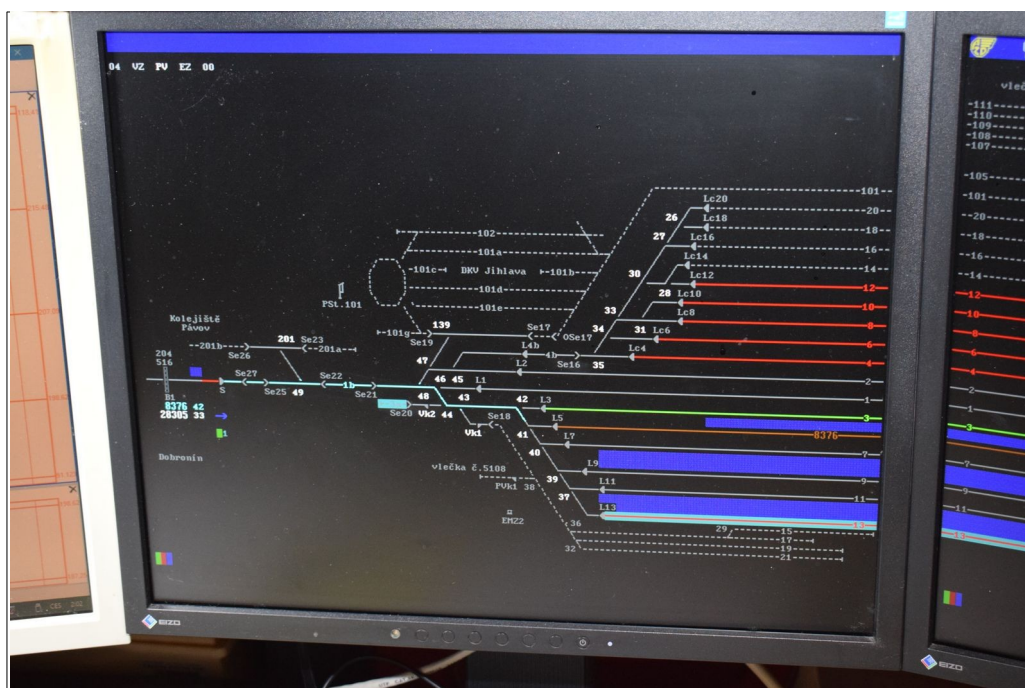
- na monitoru JOP SZZ v dopravní kanceláři žst. Jihlava bylo na pracovišti uzlového výpravčího DOZ indikováno:
 - SK č. 5 indikovala ztrátu šuntu u vlaku Os 8376;

- TK směr Dobronín byla obsazena před vjezdovým návěstidlem S žst. Jihlava oběma vlaky;
 - od výhybky č. 41 po vjezdové návěstidlo S žst. Jihlava zůstala vlaková cesta v závěru (modré podbarvení);

- SK č. 3 zůstala podbarvena zeleně bez čísla vlaku;
 - SZZ indikovalo normální činnost, vlakové cesty pro vlaky Os 8376 a Os 28305 byly postaveny normální obsluhou;

Obr. č. 4: Situace po MU na monitoru JOP v žst. Jihlava
