The Rail Safety Inspection Office

Accident and incident investigation report

Uncontrolled movement of the inactive electric multiple unit at
Kadaň-Prunéřov station

Wednesday, 2nd August 2017

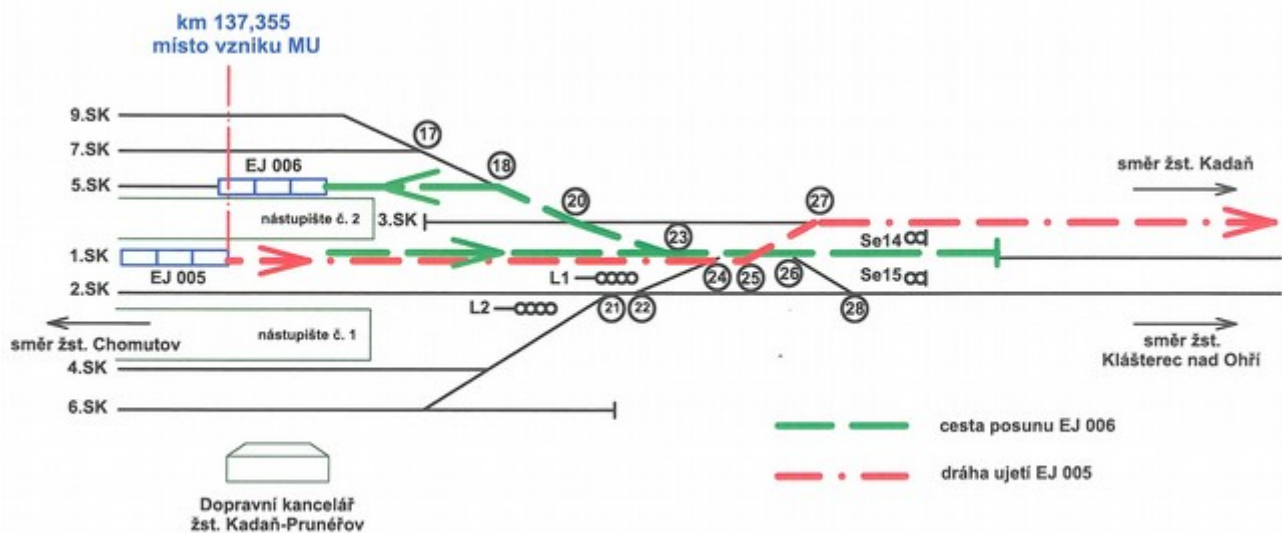
Obr. č. 2: Schéma místa vzniku MU

(dále také EJ 006) byla provozní. Druhá EJ 440.005 (dále také EJ 005) neobsazená, uzamčená s vypnutým napájením, byla přepravovaná do opravy do DKV Praha, PJ Děčín. Po výstupu cestujících sjednala osoba řídící DV (dále jen strojvedoucí) vlaku s osobou řídící drážní dopravu (dále jen výpravčí) žst. Kadaň-Prunéřov mimořádný posun pro objetí přepravované jednotky po 5. SK a opětovné přivěšení jednotky z druhé strany na 1. SK. Z důvodu elektricky neaktivní tažené jednotky EJ 005 provedl strojvedoucí manuální rozpojení spřáhel vně obou jednotek. Po svolení k posunu, které udělil výpravčí žst. Kadaň-Prunéřov, a souhlasu k posunu daném návěstí „Posun dovolen“ na odjezdovém návěstidle L1, přešel strojvedoucí po 1. SK za úroveň seřadovacího návěstidla Se14 na kláštereckém zhlaví. Následně po postavené posunové cestě pokračoval formou posunu na 5. SK zpět směrem k chomutovskému zhlaví. Při přiblížení k nástupišti strojvedoucí zjistil, že se odstavená jednotka rozjíždí po 1. SK proti směru jeho jízdy. Okamžitě zastavil posunový díl, vyběhl ven a snažil se otevřít nástupní dveře samovolně jedoucí jednotky, aby ji zastavil záchranou brzdou. To se mu nepodařilo. Výpravčí zaslechl volání vlakvedoucí a pohledem zjistil nežádoucí pohyb jednotky. Výpravčí, aby zabránil ujetí soupravy směrem k žst. Klášterec nad Ohří, přestavil výhybky směrem k žst. Kadaň. Následně ohlásil ujetí jednotky výpravčímu žst. Kadaň.

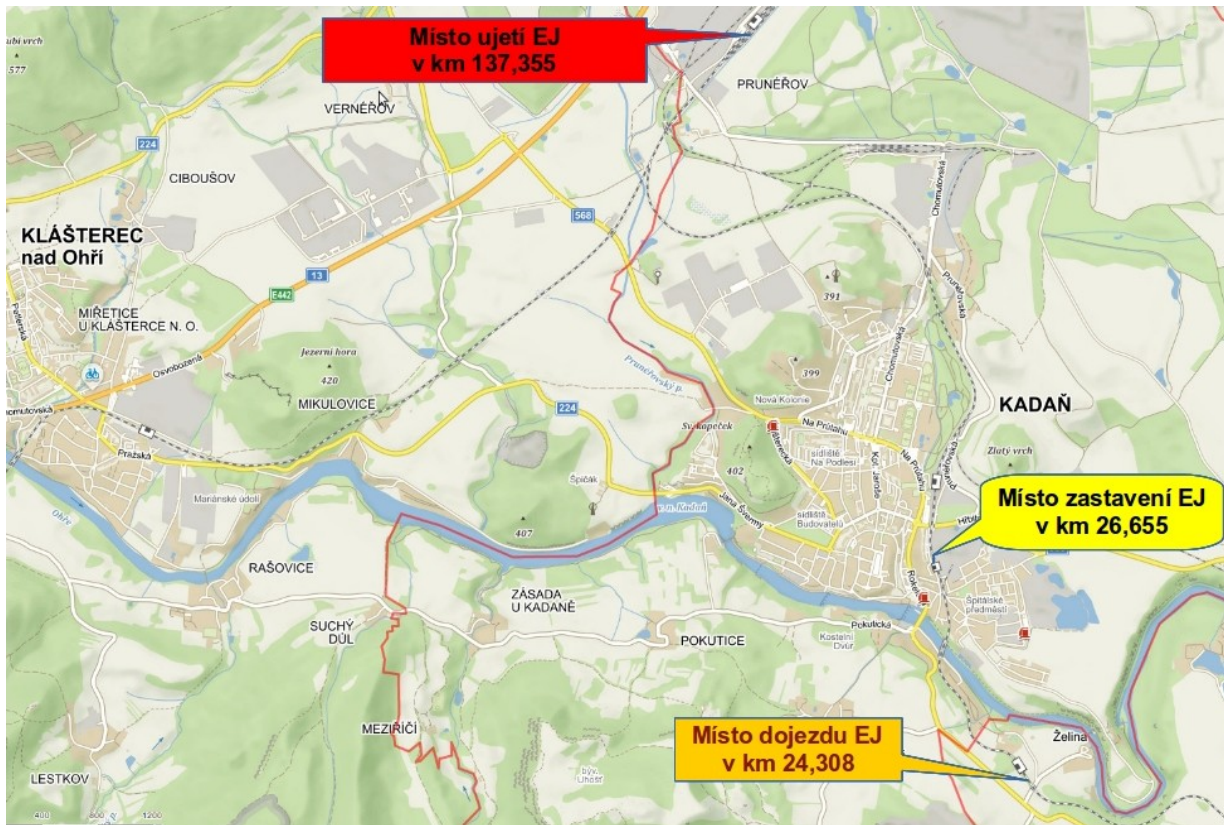
Obr. č. 3: Mapa průběhu MU

Výpravčí žst. Kadaň postavil jízdní cestu pro ujetou jednotku na 2. SK, neboť na 1. SK stála souprava vlaku Os 17623, a na 2. SK položil dvě zarážky. Ujíždějící neřízená jednotka zarážky odhodila, projela žst. Kadaň, pokračovala v jízdě a zastavila se v km 24,308 za dopravnou D3 Želina v protisvahu. Poté se opět rozjela samotíží opačným směrem a projela žst. Kadaň po 2. SK směrem k žst. Kadaň-Prunéřov. Do této stanice již nedojela, zastavila se ve stoupání trati. Následně se samotíží znovu rozjela směrem žst. Kadaň, kterou projela a zastavila v obvodu zastávky Kadaň předměstí. Počtvrté se znovu rozjela do žst. Kadaň, kde zastavila před položenou dvojitou podložkou v km 27,246. Další dvojitou kovovou podložku stačil položit výpravčí žst. Kadaň před stojící jednotku ve směru do zastávky Kadaň předměstí. Jednotka se znovu rozjela ve směru do zastávky Kadaň

předměstí a dvojitou podložku hrnula před sebou až k výhybce č. A1, kde se podložka rozlomila a spadla mimo kolejnicové pásy. Nakonec EJ 005 zastavila na zastávce Kadaň předměstí v km 26,665, kde ji zaměstnanci HZS SŽDC zajistili proti dalšímu pohybu dvěma zarážkami.

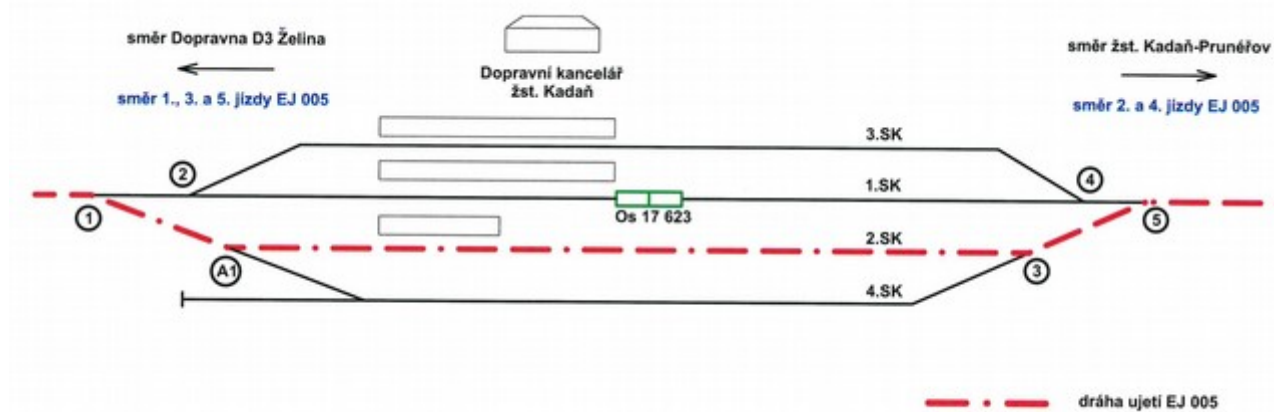
Obr. č. 4: Schéma průjezdu EJ 005 žst. Kadaň

Na 1. SK v km 27,240 stál vlak Os 17623 složený z CZ-ČD 95 54 5 914 102-9 a CZ-ČD 95 54 5 814 102-0. Na 2. a 3. SK nestála žádná DV. Výhybky na prunéřovském zhlaví byly přestaveny takto: č. 5 do odbočného směru vlevo a č. 3 do odbočného směru vpravo na 2. SK. V km 27,277 a 27,250 této koleje byly sprejem označeny stopy po

zarážkách a v km 27,282 byly označeny stopy položení kovové podložky. Na 2. SK v km 27,246 se nacházela kovová podložka nastavená proti jízdě DV od dopravní D3 Želina. Výhybky na želinském zhlaví byly přestaveny takto: č. A1 do odbočného směru vlevo a č. 1 z odbočného směru vpravo na TK směr dopravní D3 Želina. V prostoru výhybky č. A1 se nacházela rozlomená kovová dvojitá podložka a jedna zarážka. U výhybky č. A1 bylo zjištěno poškození výměnového pražce, ostatní koleje a výhybky nejevily vizuálně známky poškození.

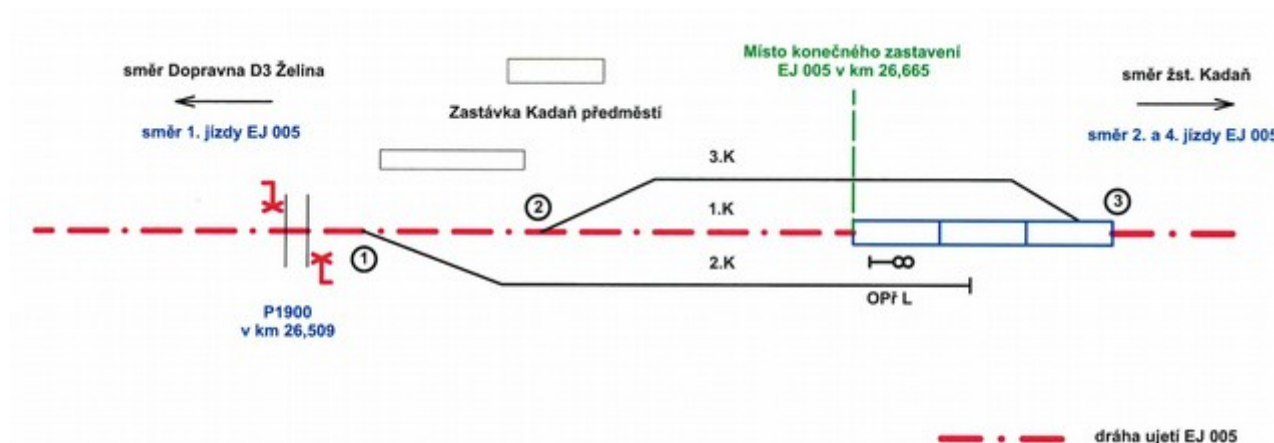
Obr. č. 5: Místo konečného zastavení EJ 005 v zastávce Kadaň předměstí

Na 1. TK na zastávce Kadaň předměstí neelektrifikované trati stála třívozidlová jednotka elektrické trakce 3 kV DC RegioPanter se staženým sběračem (EJ 005). Čelo jednotky se nacházelo v km 26,655 ve směru do dopravní D3 Želina ve vzdálenosti 8 m od úrovně předvěsti vjezdového návěstidla OPř L.

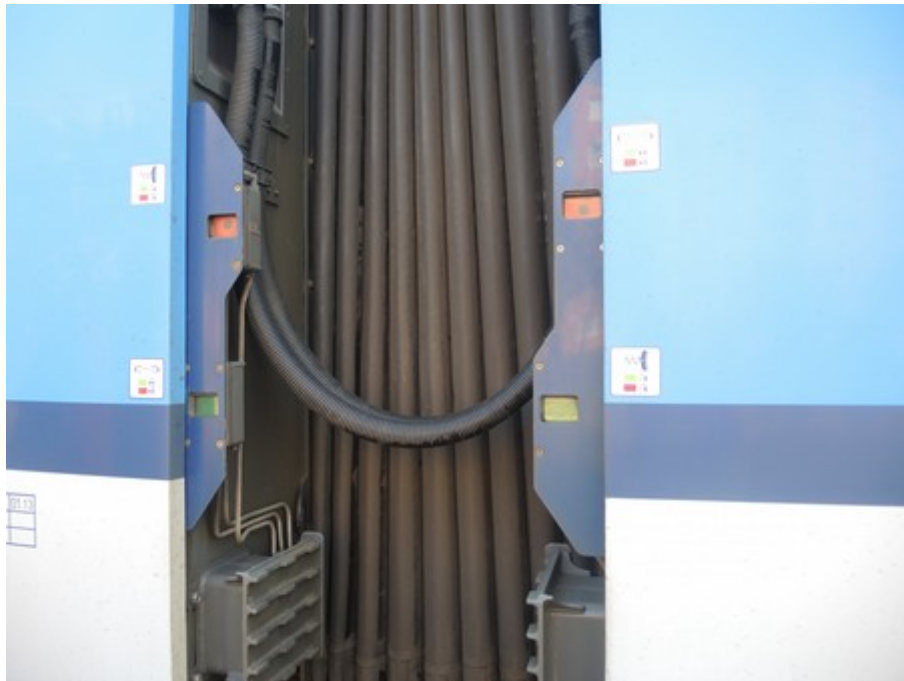
Při ohledání EJ 005 bylo za účasti DI zapnuto napájení z baterií a vyzkoušena funkce střadačové brzdy přestavením přepínače „Brzděný odtah“ do polohy „Zastřadačovat“ a „0“. Ukazatelé stavu zabrzdění vně EJ 005 po přestavení přepínače signalizovaly červenými clonkami, že je střadačová brzda zabrzděna.

Obr. č. 6: Ukazatele stavu zabrzdění po přezkoušení účinku střadačové brzdy (červená clonka – zabrzděno)

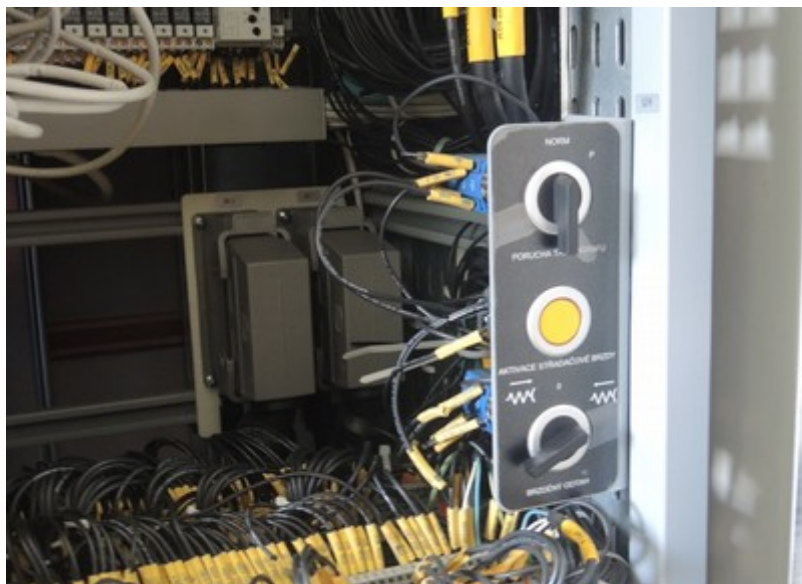
Další funkcí, kterou jsou jednotky vybaveny, je „Brzděný odtah“, která umožní přepravu jednotky, která má z důvodu poruchy vypnuté napájení z baterií, a tím nemá v činnosti elektropneumatickou, elektrodynamickou ani elektromagnetickou brzdu, do místa opravy. Zároveň je deaktivována střadačová brzda, jednotka je dopravována jako tažené drážní vozidlo a je brzděna pouze pneumatickou brzdou.

Obr. č. 7: Přepínač "Brzděného odtahu" v poloze „Odšťadačováno“ Zdroj DI
