The Rail Safety Inspection Office

Závěrečná zpráva o výsledcích šetření mimořádné události

Vykolejení drážního vozidla za jízdy vlaku Os 21221 v dopravně
D3 Kamenice nad Lipou

Accident and incident investigation report

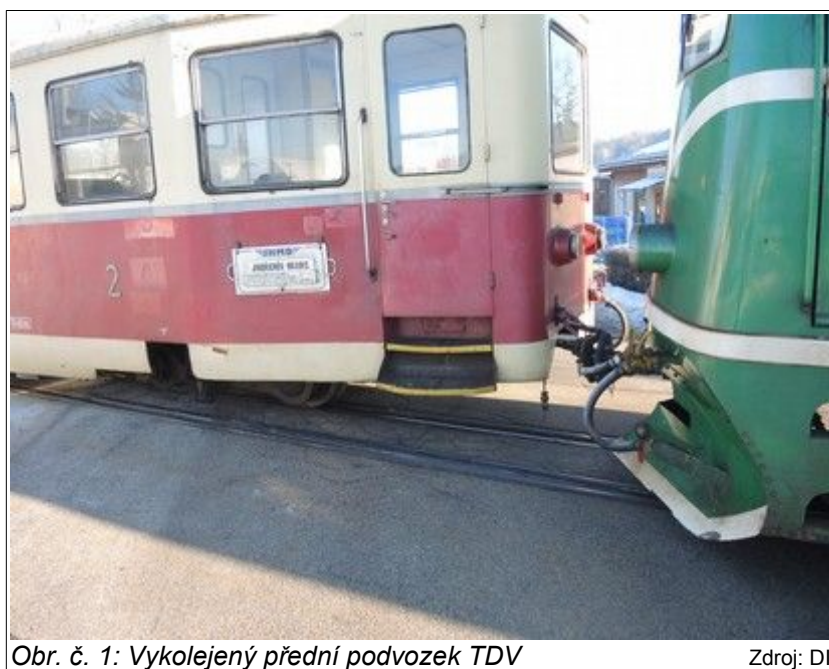
Obr. č. 1: Vykolejený přední podvozek TDV

Dne 15. 2. 2019 ve 4.49 h došlo za jízdy vlaku Os 21221 k vykolejení obou náprav předního podvozku TDV přes zarážku na výhybce č. 2 v dopravně D3 Kamenice nad Lipou.

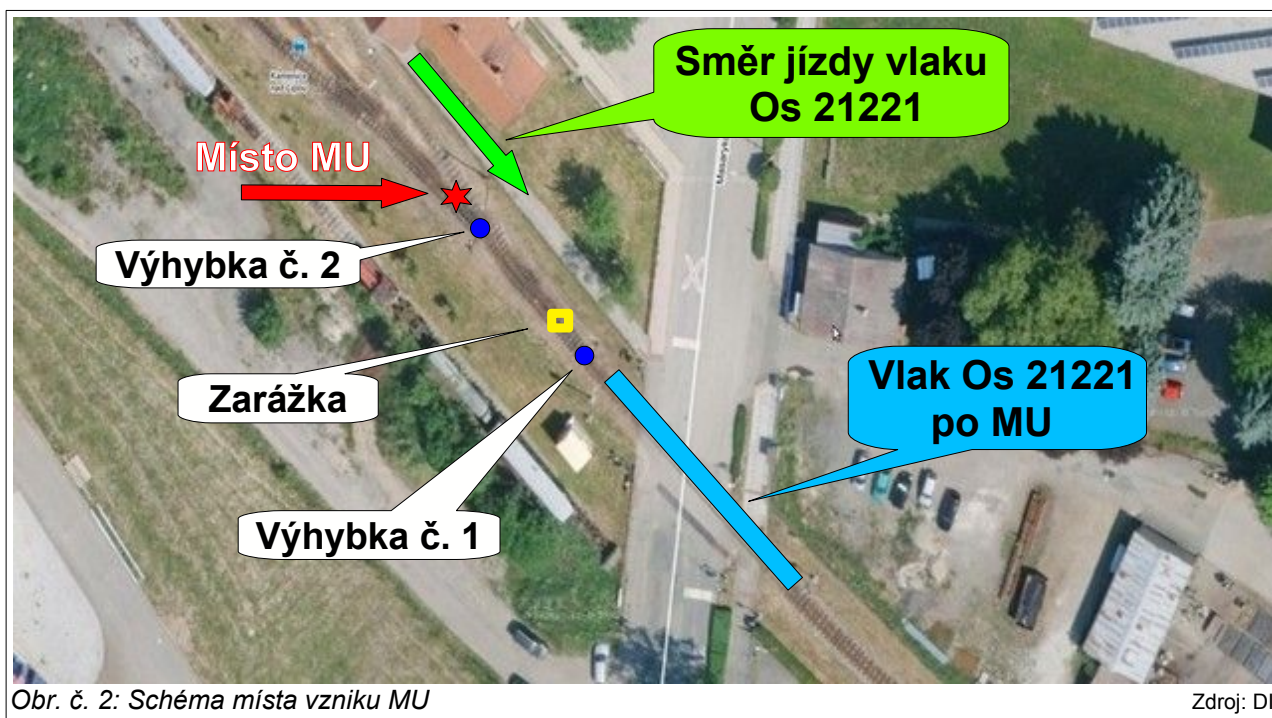
Obr. č. 2: Schéma místa vzniku MU

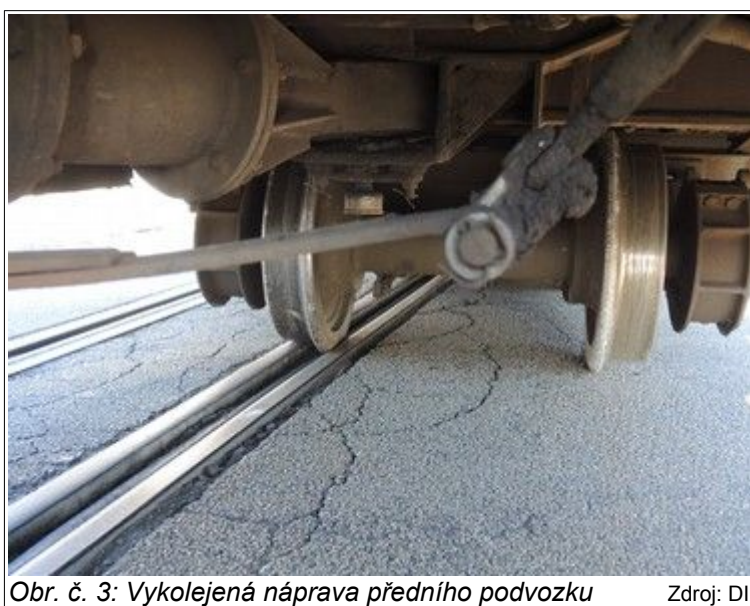
- HDV nebylo vykolejené ani poškozené;
- **TDV 635:**
 - přední podvozek, který vykolejil 1. i 2. nápravou vlevo ve směru jízdy vlaku Os 21221, se nacházel v prostoru ŽP P9035 v km 20,195, tj. 49 m za bodem „0“;
 - levá kola obou náprav předního podvozku stála na přejezdové vozovce, pravé kolo 1. nápravy předního podvozku stálo na levém kolejnicovém pásu (viz obr. č. 3) a pravé kolo 2. nápravy předního podvozku stálo vedle levého kolejnicového pásu;

Obr. č. 3: Vykolejená náprava předního podvozku Zdroj: DÍ

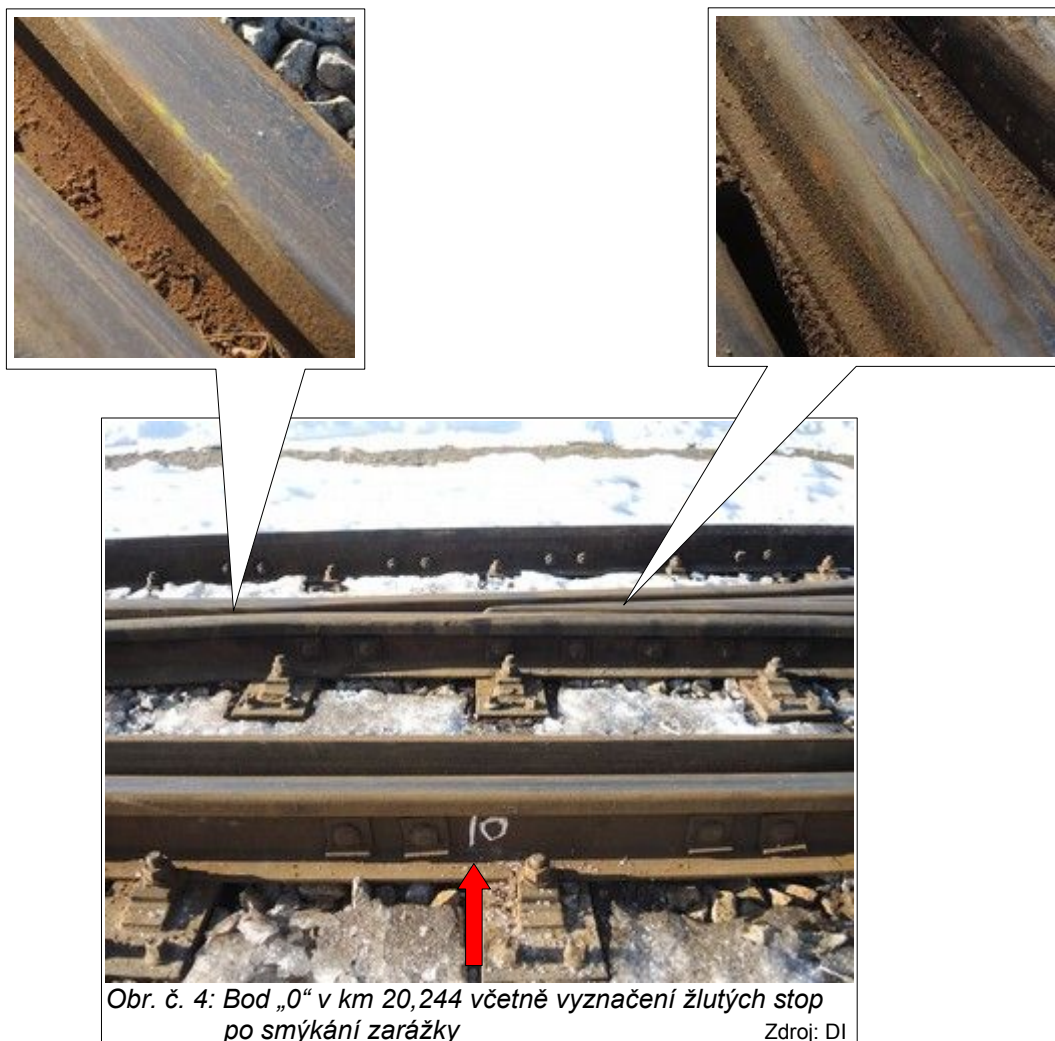
- výhybka č. 2 v km 20,230:
 - ručně přestavovaná s hákovým výměnovým závěrem;
 - zabezpečena výměnovým zámkem a vybavena závažím výměníku a výhybkovým návěstidlem;
 - na návěstním tělese výhybky byla návěst „Jízda přímým směrem“;
 - pojížděna vlakem Os 21221 přímým směrem po hrotu;
 - přestavena pro jízdu na kolej č. 1 a uzamčena výměnovým zámkem – výhybka správně přestavena pro danou jízdní cestu a v předepsané koncové poloze;
 - v km 20,270, tj. 26 m před bodem „0“, byl na temeni pravého kolejnicového pásu ve směru jízdy vlaku Os 21221 nalezen začátek stopy po smýkání zarážky;
 - v srdcovce výhybky v km 20,244 byl určen bod „0“, kde došlo k vykolejení obou

náprav předního podvozku TDV 635 vlevo ve směru jízdy vlaku Os 21221 (viz obr. č. 4);

Obr. č. 4: Bod „0“ v km 20,244 včetně vyznačení žlutých stop po smýkání zarážky

- v srdcovce výhybky byly patrné žluté stopy po otěru a smýkání zarážky (viz obr. č. 4);
- jízdou TDV ve vykolejeném stavu došlo k poškození krytu výměnového zámku pro odbočný (vedlejší) směr, ohnutí spojovací tyče, naražení přídržnice vpravo ve směru jízdy vlaku Os 21221 a poškození upevňovadel;
- výhybka č. 1 v km 20,211:
 - ručně přestavovaná s hákovým výměnovým závěrem;
 - zabezpečena výměnovým zámekem a vybavena závažím výměníku a výhybkovým návěstidlem;
 - na návěstním tělese výhybky byla návěst „Jízda přímým směrem“;
 - pojížděna vlakem Os 21221 přímým směrem po hrotu;
 - přestavena pro jízdu na kolej č. 1 a uzamčena výměnovým zámekem – výhybka správně přestavena pro danou jízdní cestu a v předepsané koncové poloze;
 - ve výměnové části výhybky v km 20,222 se nacházela zarážka (viz obr. 5);

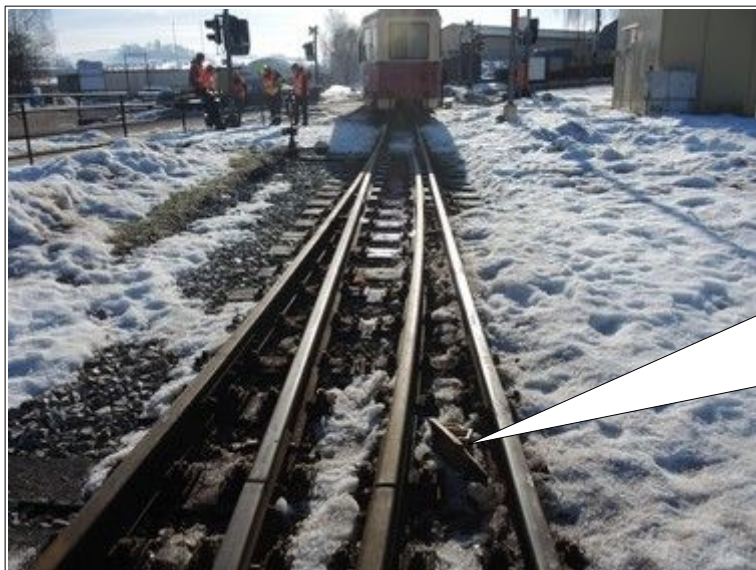
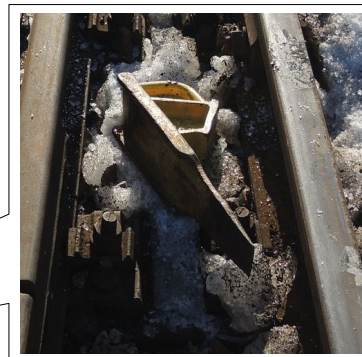
Obr. č. 5: Pohled na zarážku

- neodstranění prostředku pro zajištění drážního vozidla proti ujetí – zarážky z kolejnice před uvedením drážních vozidel vlaku Os 21221 do pohybu.
