Drážní inspekce
The Rail Safety Inspection Office

Zpráva o výsledcích šetření příčin a okolností vzniku mimořádné události

Střetnutí vlaku R 1195 se silničním motorovým vozidlem na železničním přejezdu P 1714 v km 186,463, v železniční stanici Kaštice, s následným vykolejením drážních vozidel

č. j.: 6-832/2012/DI

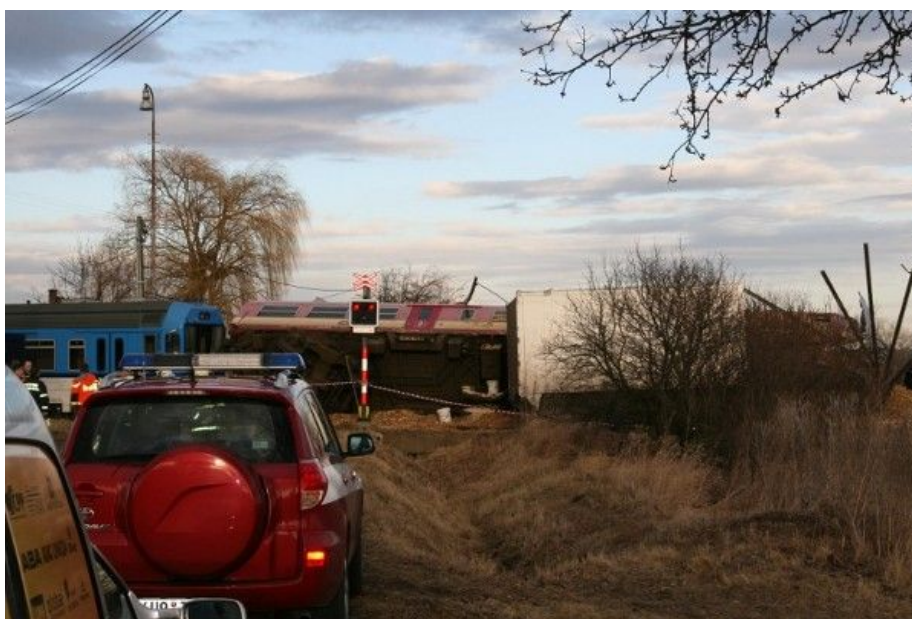
Obr. č. 1: Pohled na místo MU

Dne 29. 2. 2012 ve 14:13 hodin, při jízdě vlaku R 1195, jedoucím ze žst. Most do žst. Plzeň hl. n., došlo ke střetnutí na železničním přejezdu P 1714, který leží v obvodu žst. Kaštice, se silničním nákladním motorovým vozidlem, tovární značky IVECO STRALIS, s návěsem Schwarzmüller SPA 3/E, který vjel z pravé strany ve směru jízdy vlaku na železniční přejezd. Čelo vlaku narazilo do návěsu silničního nákladního motorového vozidla, který byl naložen dřevní štěpkou. Návěs byl po nárazu značně poškozen. Řídicí vůz 50 54 80 29 001-2, který byl řazen v čele vlaku, po střetnutí vykolejil oběma podvozky a převrátil se na bok, vlevo ve směru jízdy, čelo se nacházelo ve vzdálenosti 15 metrů od středu ŽP P 1714. Na řídicím voze došlo k poškození obou předních nárazníků, táhlového ústrojí, vzduchového potrubí včetně kohoutů, rámu podvozku, vzduchových měchů, oken a dalších drobnějších součástí DV. Hnací drážní vozidlo 95 54 5 843 012-6, řazené jako druhé, po střetnutí vykolejilo předním podvozkem

vpravo ve směru jízdy. U tohoto DV bylo poškozeno čelní levé okno, byl utržen levý přední nárazník, zdeformované průchozí dveře a další drobnější součásti.

Povrchová úprava přejezdové vozovky byla živičná. Došlo k poškození živičného povrchu a odvodnění ŽP, k naprasknutí opornice výhybky č. 2, zdeformování kolejnice kolejové spojky výhybky č. 1 a č. 3, ke zničení hlav pražců a upevňovadel mezi výhybkami č. 1, 2, 3. Kolejiště bylo v místě MU zasypáno dřevní štěpkou.

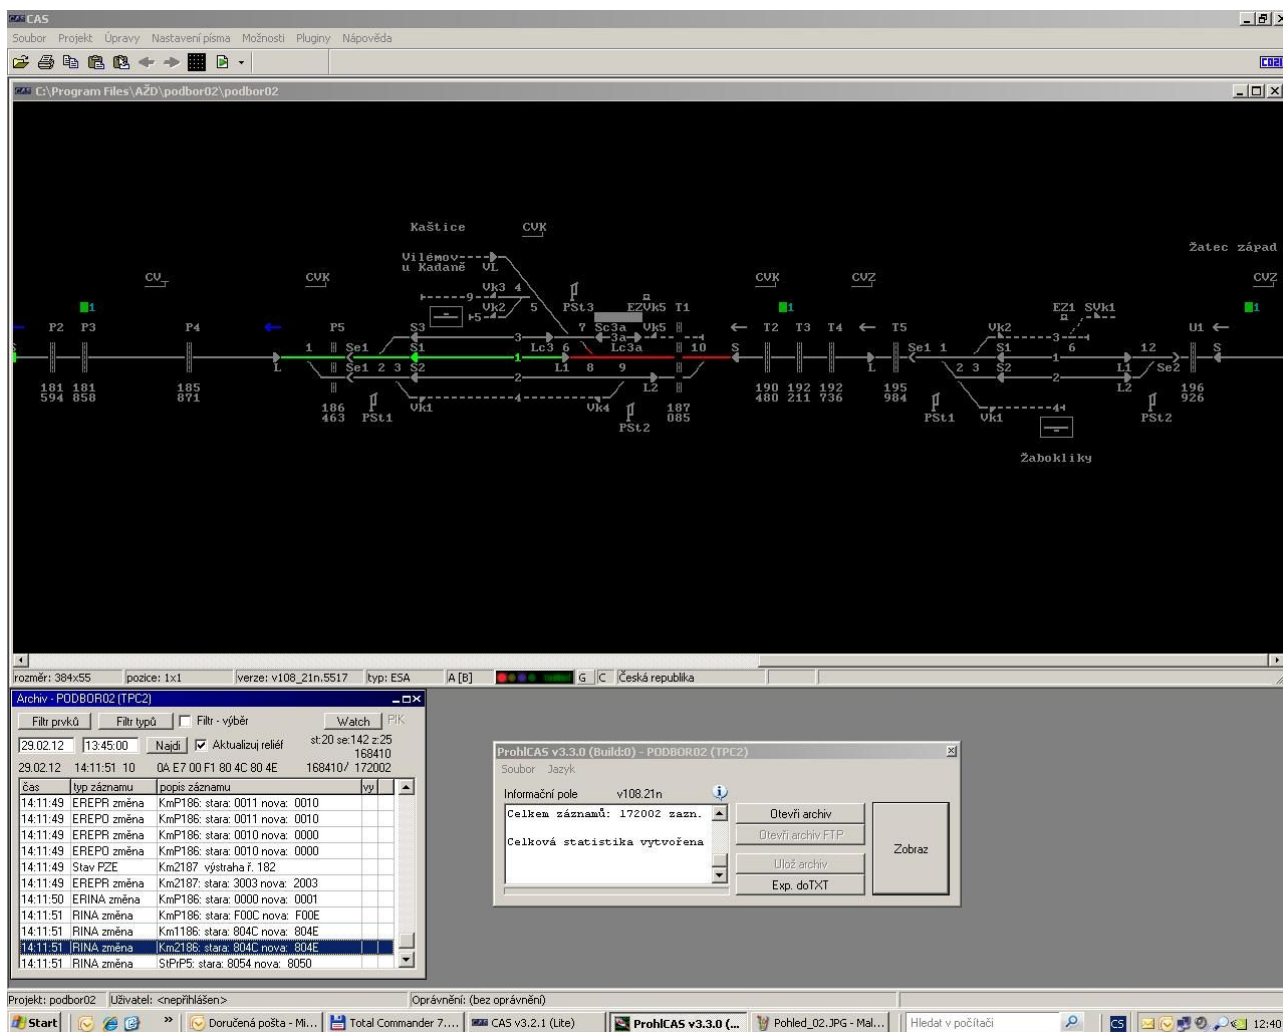
Řidič nákladního auta s návěsem nerespektoval světelnou a zvukovou výstrahu PZZ, které bylo dle rozboru jeho záznamu v době od 14:11:51 hodin v činnosti, vjel na železniční přejezd, který však nestačil celý přejet, a došlo ke střetnutí návěsu s řídicím vozem vlaku R 1195.

Vlak R 1195 projížděl žst Kaštice ve 14:12:21 hodin a při jízdě k železničnímu přejezdu strojvedoucí zpozoroval na vzdálenost asi 20 metrů, jak na železniční přejezd vjíždí nákladní auto s návěsem. Zavedl rychločinné brzdění a snažil se opustit stanoviště strojvedoucího, což se mu však před střetnutím nepodařilo.

Obr. č. 3: Zobrazení vlakové cesty na monitoru JOP

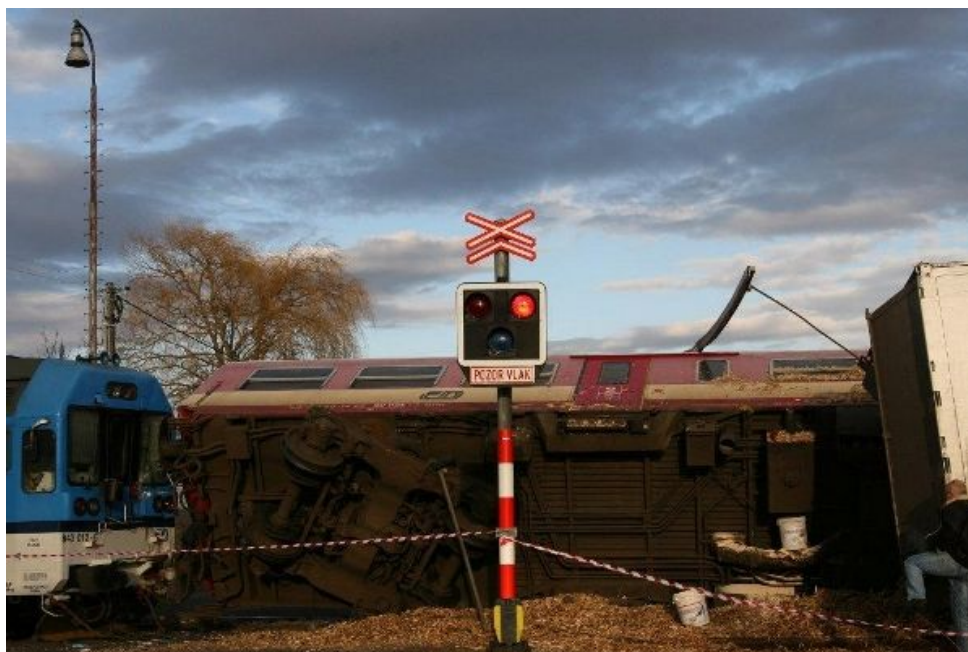
Foto 1: Pohled ze směru jízdy silničního vozidla

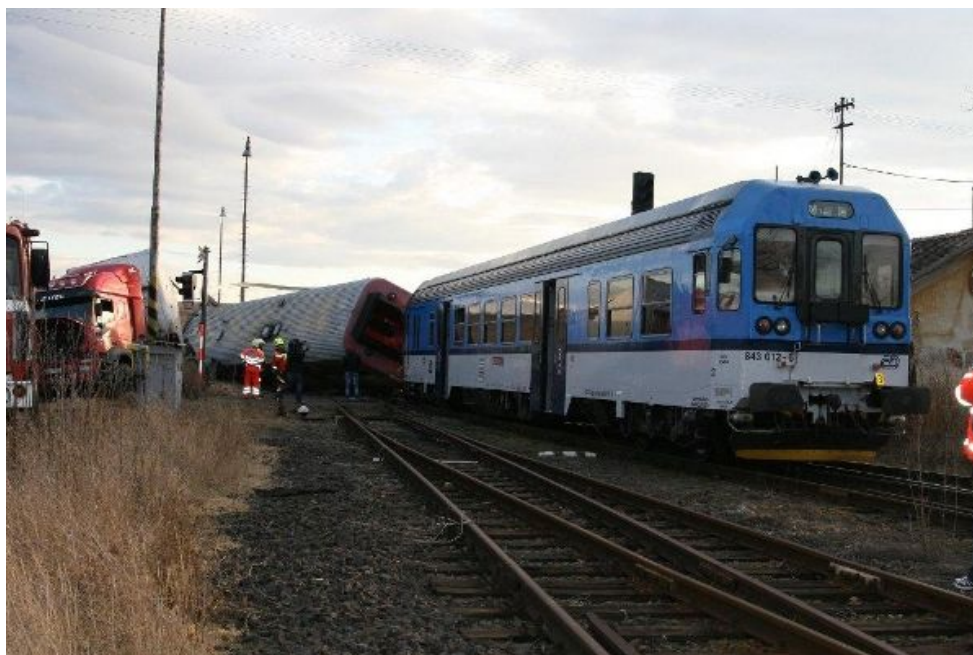
Foto 2: Pohled ze směru jízdy vlaku R 1195

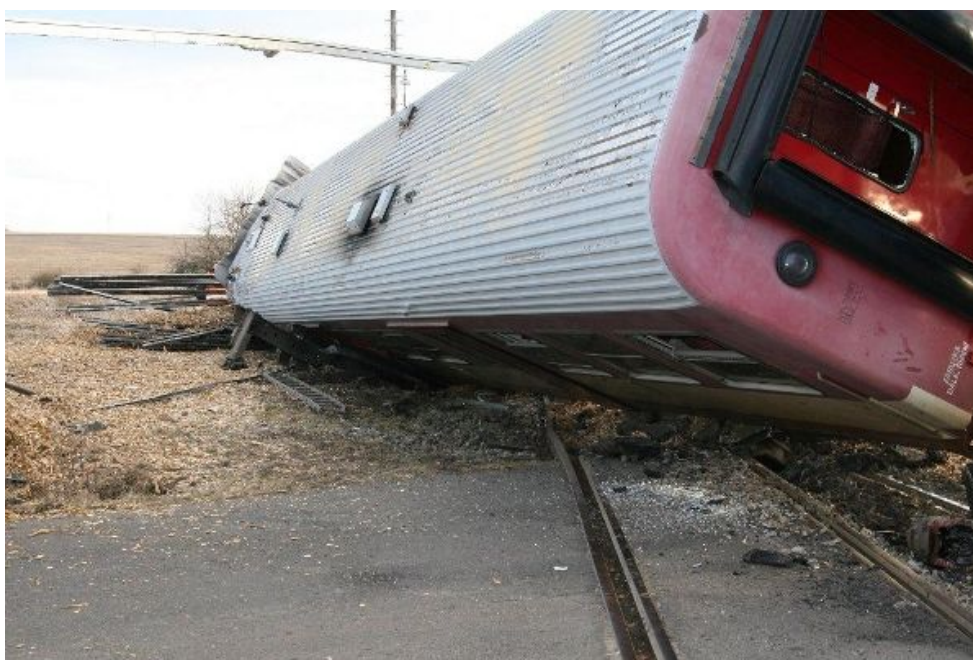
Foto 3: Poloha řídicího vozu po MU

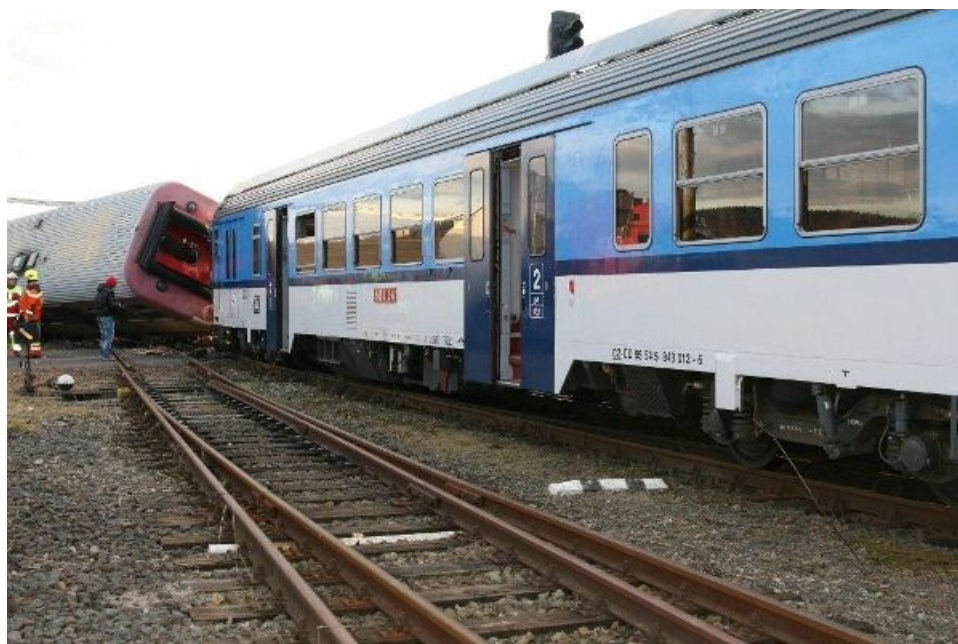
Foto 4: Poloha HDV po MU

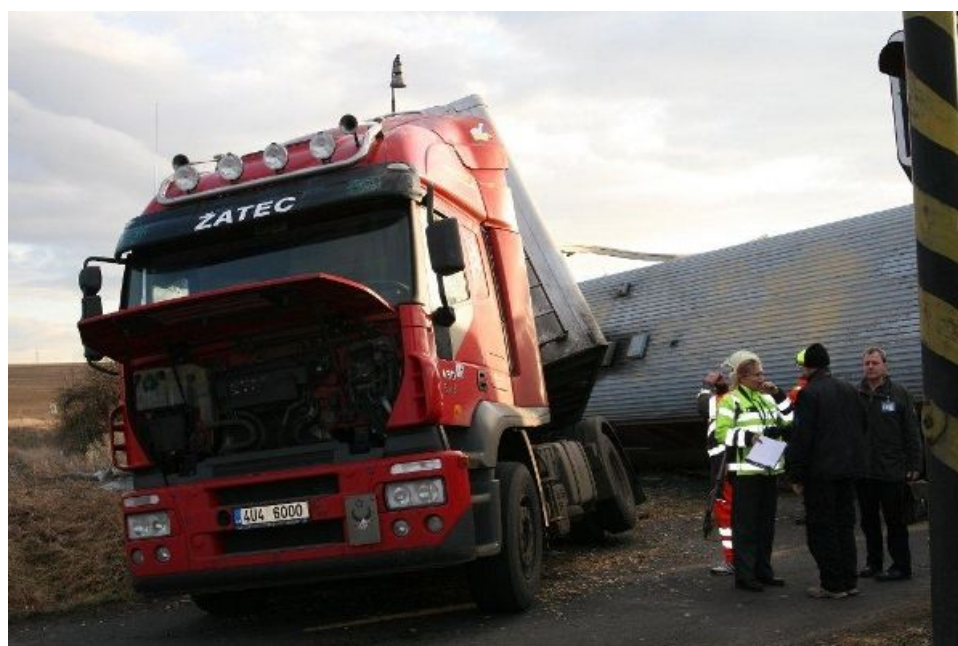
Foto 5: Poloha silničního vozidla po MU

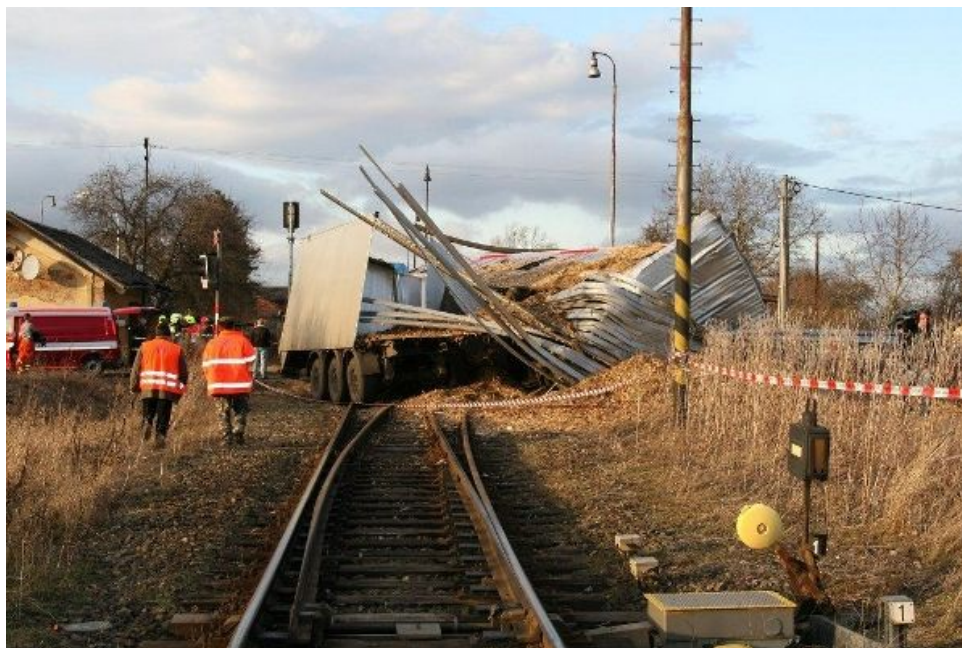
Foto 6: Poloha návěsu po MU

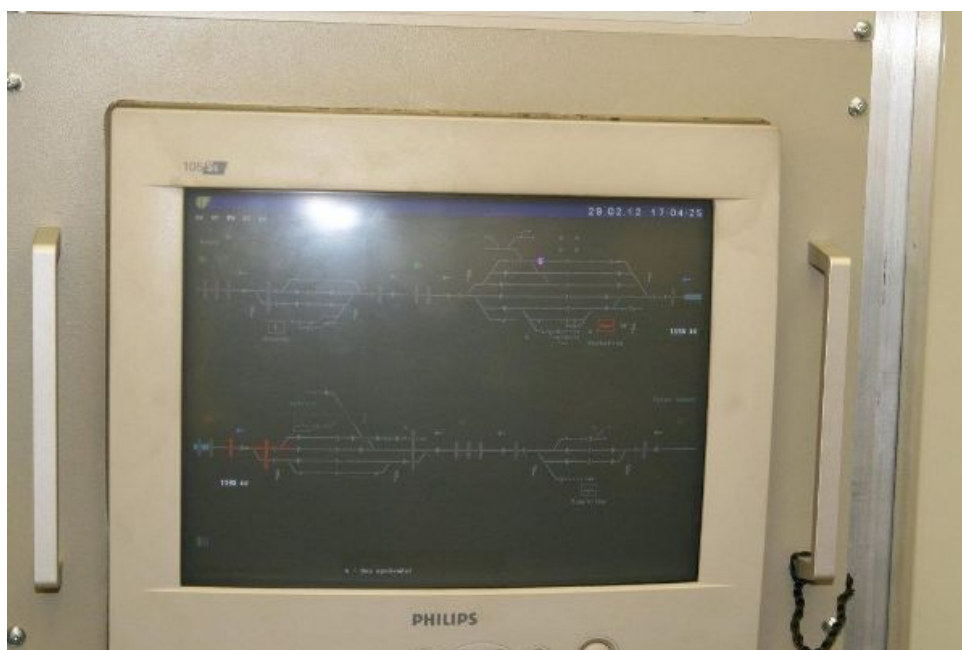
Foto 7: Zobrazení vlakové cesty pro vlak R 1195 na JOP žst. Blatno u Jesenice po vzniku MU
