Závěrečná zpráva o výsledcích šetření mimořádné události

**Střetnutí vlaku R 1081 s nákladním automobilem na železničním přejezdu P1679
mezi železničními stanicemi Horní Bříza a Kaznějov**

Accident and incident investigation report

**Collision of the long distance passenger train No. 1081 with a lorry at the level
crossing No. P1679 between Horní Bříza and Kaznějov stations**

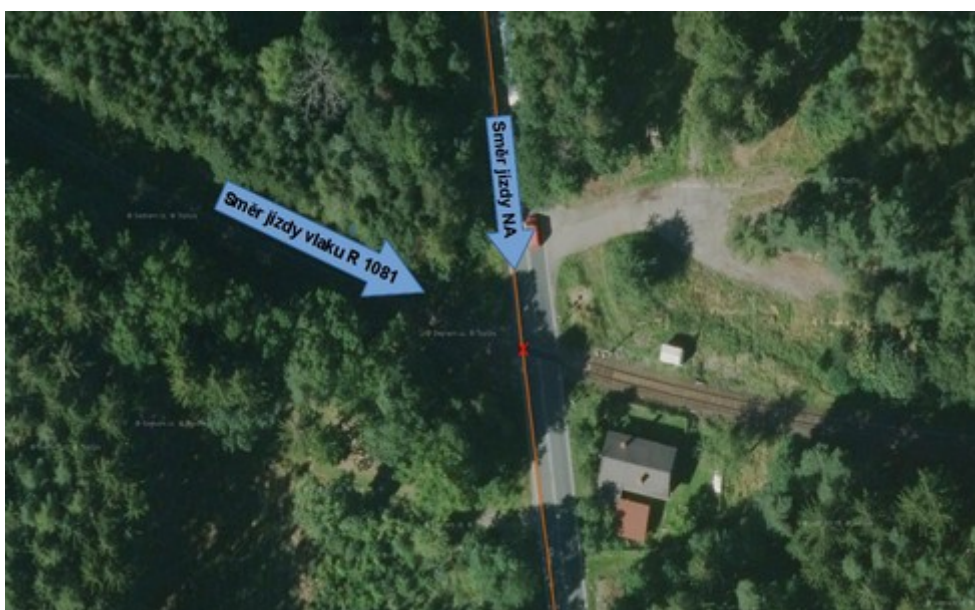
Obr. č. 2: Schéma místa vzniku MU

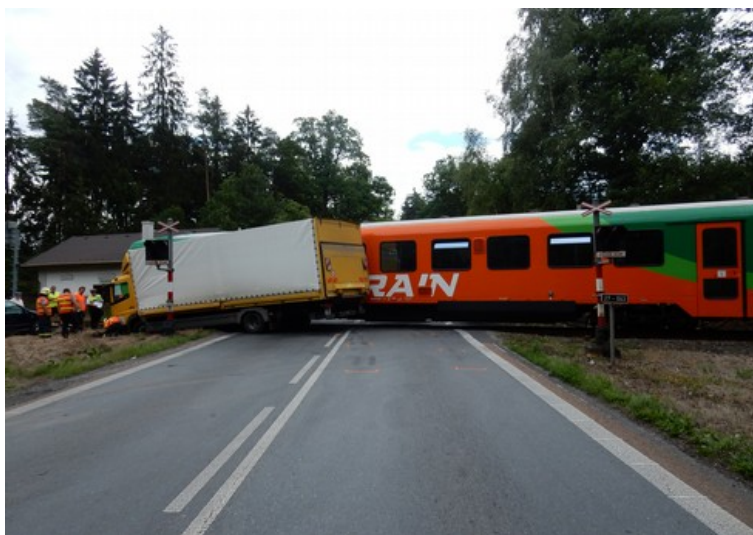
Při ohledání místa MU byl DI změřen rozhled na výstražníky ve směru jízdy nákladního automobilu. Naměřená hodnota byla v souladu s čl. 7.3.2.2. ČSN 73 6380 Z3, tj. více než požadovaných 20 m.

Vzhledem k okolnostem vzniku MU je možné oslnění řidiče NA bezpředmětné, resp. bylo zjištěno, že slunce svítilo v době výhledu na výstražník PZZ zleva ze směru jízdy NA.

Obr. č. 3: Délka rozhledu na výstražníky ze směru jízdy NA

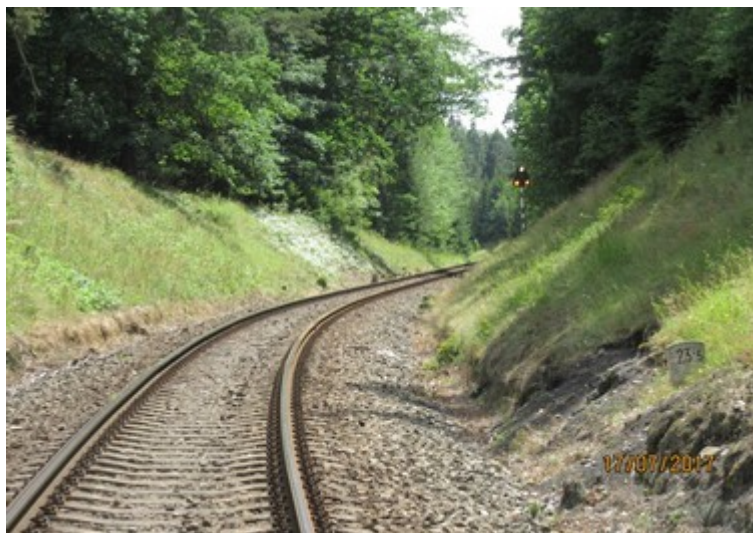
V průběhu komisionálního přezkoušení PZZ byla ověřena činnost přejezdníků. Při vyjmutí výlukové zásuvky v reléovém domku byla na kmenovém přejezdníku X226 a na opakovacím přejezdníku OX226 návěstěna návěst „Otevřený přejezd“. Po zapojení výlukové zásuvky a obsazení kolejového úseku 2J došlo ke spuštění výstrahy na PZS. Na kmenovém přejezdníku X226 a na opakovacím přejezdníku OX226 byla návěstěna návěst „Uzavřený přejezd“. Byla zjištěna bezchybná činnost obou přejezdníků.

Obr. č. 5: Návěst „Uzavřený přejezd“ na kmenovém přejezdníku X226
Zdroj: DI

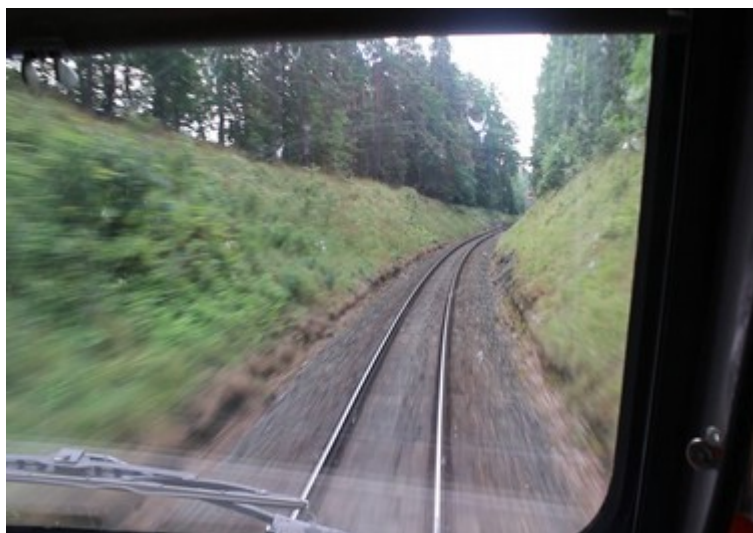
Viditelnost návěstí na přejezdnících a jejich správná funkce byla zaznamenána na videozáznam při jízdě na HDV s výsledkem bez závad. Vzhledem k traťové rychlosti 70 kmh⁻¹ odpovídají zjištěné hodnoty § 7 vyhlášky č. 173/1995 Sb., čl. 338 vnitřního předpisu provozovatele dráhy SŽDC D1 a ČSN 34 2650 ed. 2.

Obr. č. 6: Viditelnost návěstí „Uzavřený přejezd“ na kmenovém přejezdníku X226 z jedoucího HDV
Zdroj: DI
