The Rail Safety Inspection Office

## **Accident and incident investigation report**

Collision of the regional passenger train No. 17544 with the oncoming service train  
No. 55025 at Kdyně station

Wednesday, 9<sup>th</sup> September 2020

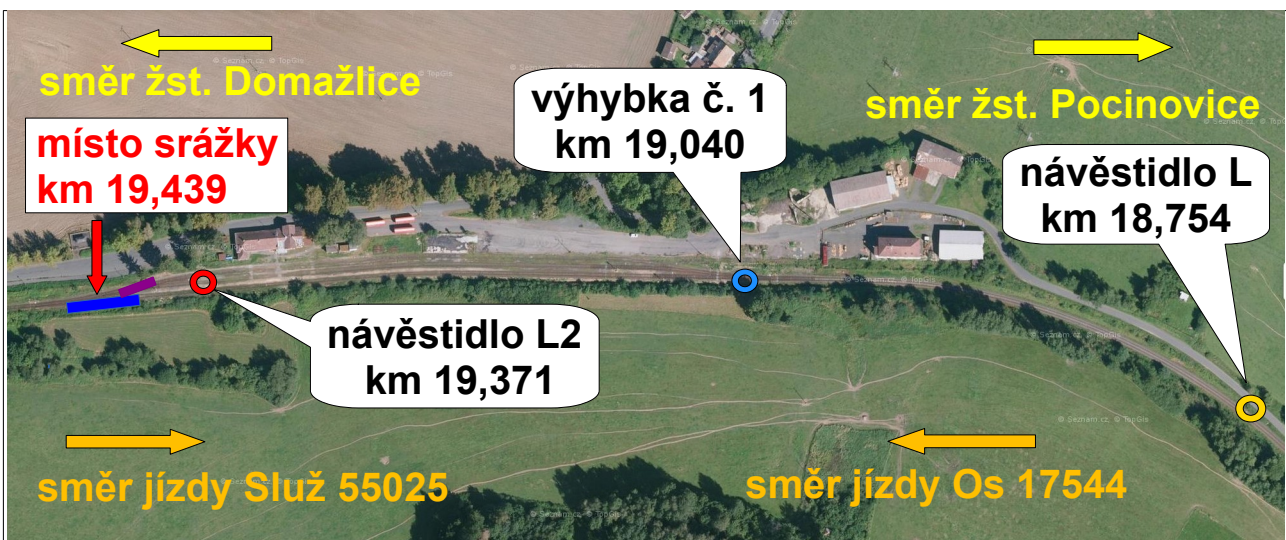
Obr. č. 1: Schéma místa vzniku MU v žst. Kdyně

Železniční stanice Kdyně leží na železniční dráze regionální Janovice nad Úhlavou – Domažlice v km 19,317 jednokolejné trati Janovice nad Úhlavou – Domažlice. V přilehlých mezistaničních úsecích Kdyně – Pocinovice a Kdyně – Domažlice je trať jednokolejná. SK č. 2 žst. Kdyně je vymezena polohou odjezdových návěstidel S2 v km 19,132 a L2 v km 19,371 a dle dokumentace provozovatele dráhy činí její délka 239 m. Místo srážky vlaku Os 17544 s vlakem Služ 55025 se nacházelo na domažlickém zhlaví žst. Kdyně, v srdcovkové části výhybky č. 5, v km 19,439.

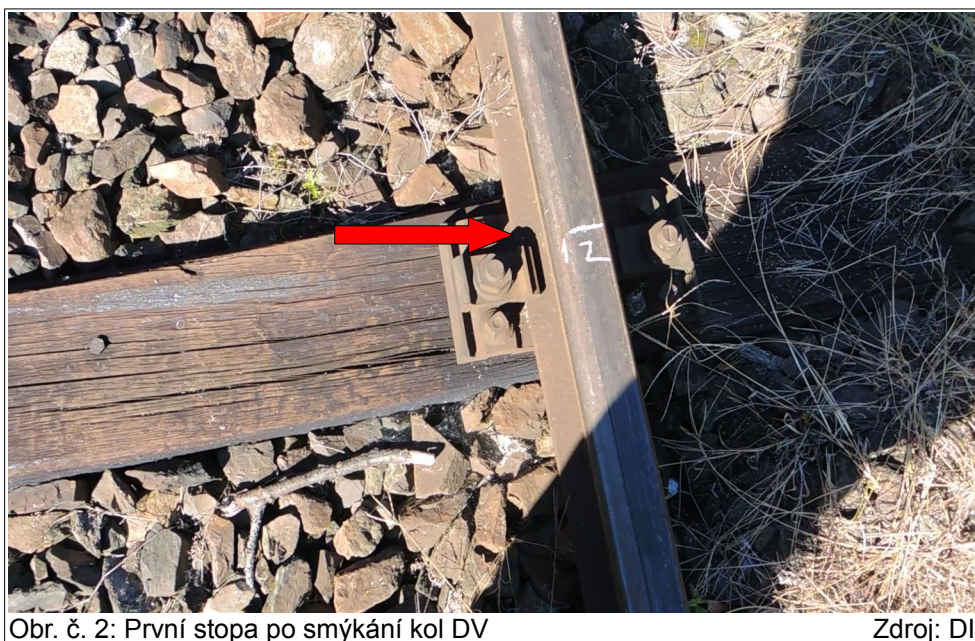
- v km 19,127 byla na temenech hlav obou kolejnicových pásů SK č. 2 nalezena první prokazatelná stopa po smýkání kol DV (viz obr. č. 2), která se v pokračování ujeté dráhy ztrácela, a v km 19,146 pak následovala opět výrazná stopa po smýkání kol, a to již v celé následné délce SK č. 2 až do místa srážky;

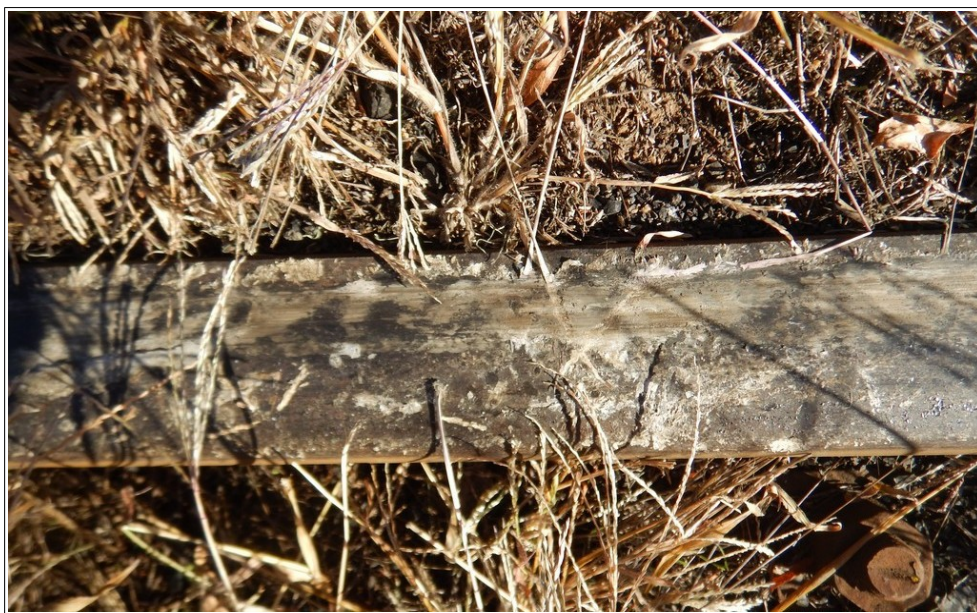
Obr. č. 3: Detail stavu temene hlavy kolejnicového pásu SK č. 2

- na temenech hlav obou kolejnicových pásů byly nalezeny zbytky rozježděného travnatého porostu z jejich bezprostřední blízkosti (viz obr. č. 3), a to jak zbytky travnatého porostu před, tak i po chemickém ošetření;

Drážní inspekce konstatuje, že stav SK č. 2 vzhledem k nánosu na temenech hlav obou kolejnicových pásů, především rozježděných zbytků travního porostu, zjištěný ohledáním místa vzniku MU dne 9. 9. 2020, při spolupůsobení atmosférické vlhkosti v době vzniku předmětné MU, byl prokazatelně faktorem přispívajícím ke snížení součinitele tření potřebného pro rozjezd nebo zastavení vlaků.

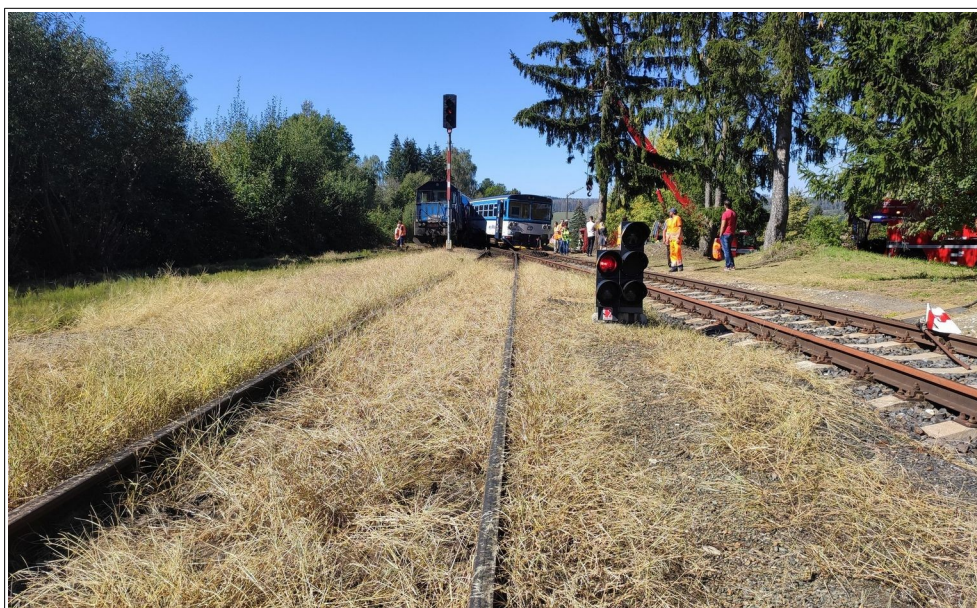
Obr. č. 4: Travnatý porost před a za úrovní návěstidla L2 žst. Kdyně

- hustý travnatý porost vně i uvnitř SK č. 2 se nacházel od km 19,142 až za námezník výhybky č. 4, tj. až za úroveň odjezdového návěstidla L2 (viz obr. č. 4);

**Šetřením DI bylo zjištěno, že travní porost, který se od km 19,142 až za námezník výhybky č. 4 nacházel vně i uvnitř SK č. 2, dosahoval výšky cca 10 – 15 cm a po aplikaci schváleného postřikového přípravku byl sice uschlý, ale stále přesahoval do spodní části průjezdného průřezu nad temena hlav obou kolejnicových pásů. Jízdou DV byly listy, stébla a květenství travin ohýbána, drcena a lisována na povrch hlav kolejnic ve formě tenké vrstvy. V případě zvýšené atmosférické vlhkosti snižovala tato vrstva velmi významně součinitel tření mezi jízdni plochou kola DV a povrchem hlav kolejnic. Situace se velmi rychle měnila v závislosti na atmosférické teplotě a vlhkosti. V době vzniku MU byla dle informace ČHMÚ teplota při zemi 5 – 6 °C a vlhkost vzduchu 80 – 90 %.**

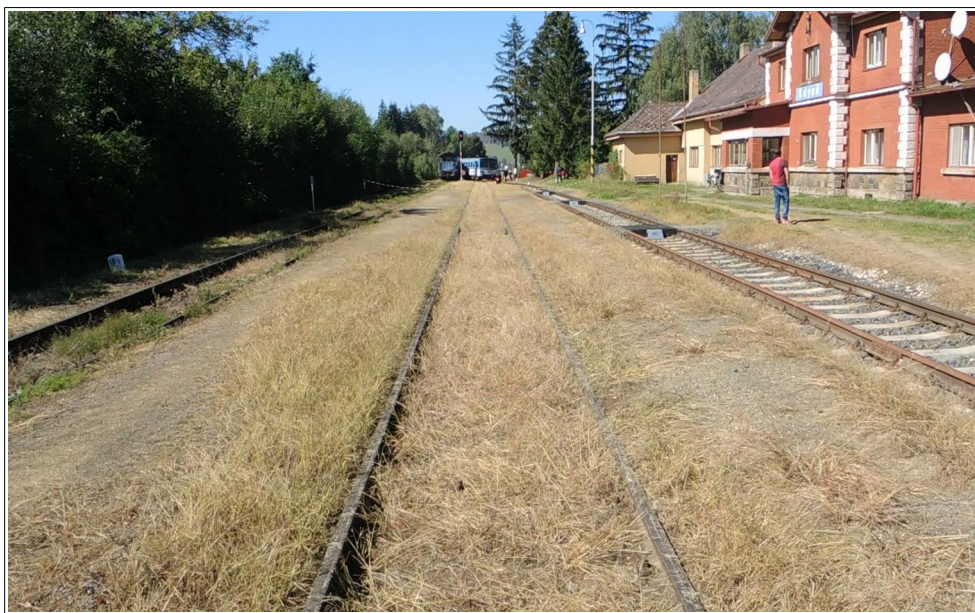
Obr. č. 5: Pohled na SK č. 2 žst. Kdyně

- travnatý porost byl v době ohledání již uschlý, po provedeném chemickém ošetření, ale vzhledem k jeho původnímu vzrůstu do výšky 10 až 15 cm, tj. větší než je výška kolejnicových pásů se dále při poryvu vzduchu, tj. při jízdě vlaků, jeho jednotlivá stébla i nadále nakláněla a byla rozjžděna koly DV (viz obr. č. 5);

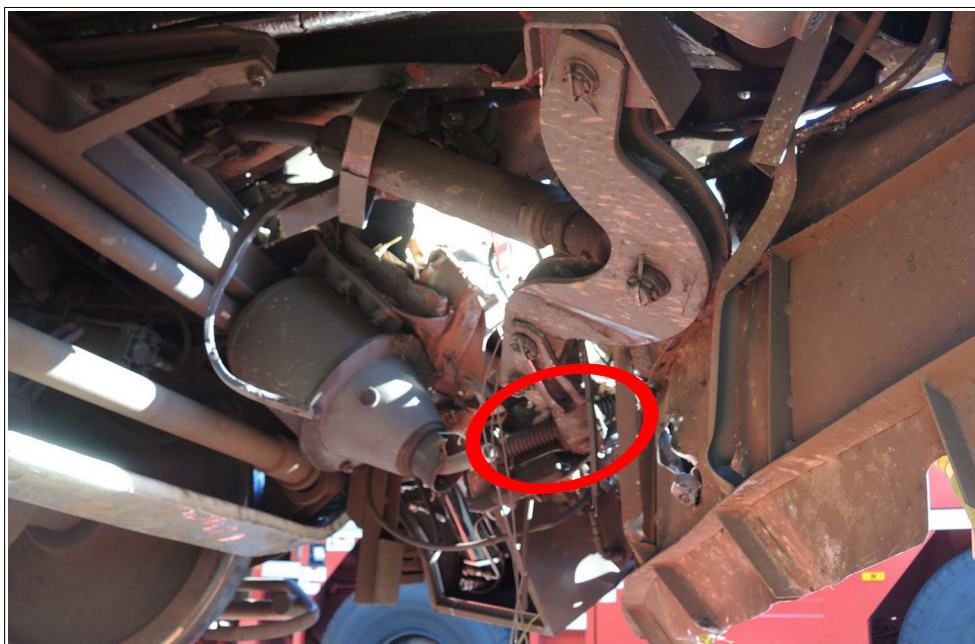
Obr. č. 6: Pohled na vřeteno ruční brzdy

- matice vřetena ruční brzdy byla posunuta o 8 závitů ve směru utažení (viz obr. č. 6);

- v průběhu jízdy smykem po SK č. 2 se opakovaně pokusil obnovit odvalování kol;
- utážení ruční brzdy v době smýkání kol při zavedeném rychločinném brzdění mohl vysvětlit pouze tím, že se snažil zastavit vlak všemi prostředky těsně před srážkou;

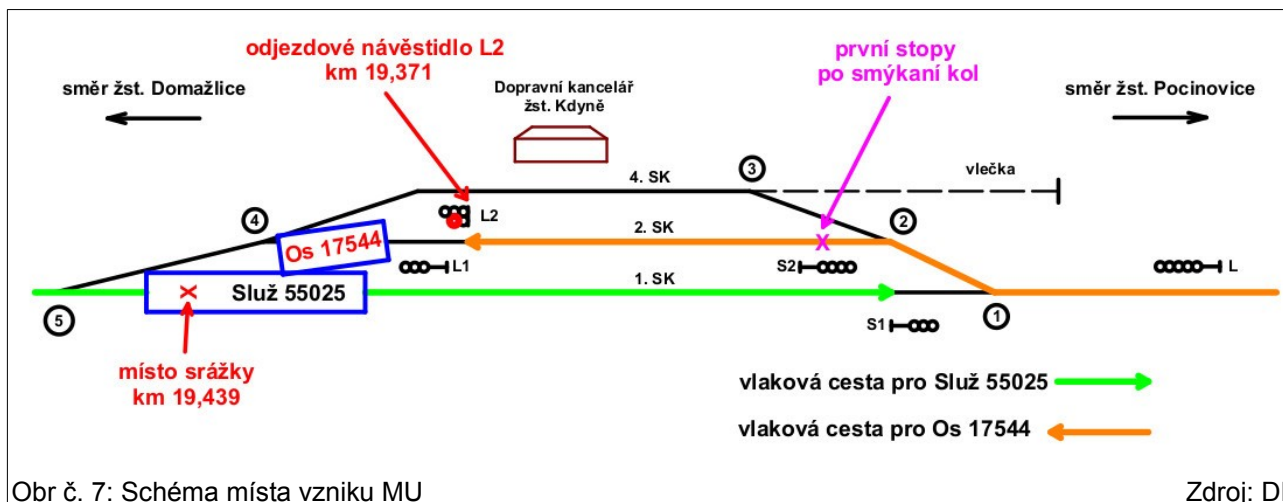
Obr. č. 7: Schéma místa vzniku MU

Následkem srážky byl vlak Os 17544 posunut o 14 m proti směru jeho jízdy a došlo k jeho vykolejení.

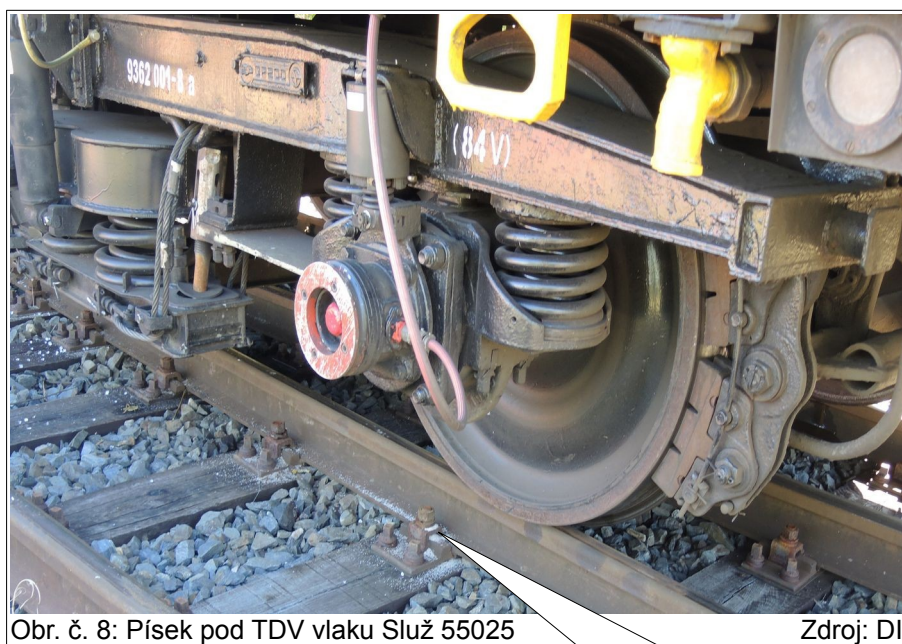
Obr. č. 8: Písek pod TDV vlaku Služ 55025

Šetřením DI a provedeným znaleckým zkoumáním byla zjištěna pouze prachová frakce křemene, která vykázala druhovou shodu s předloženým vzorkem odebraného písku z písečníků HDV vlaku Os 17544, avšak dále nebyla potvrzena shoda s ostatními odebranými referenčními vzorky. Fyzickým ohledáním místa vzniku MU však nebylo zjištěno použití pískovacího zařízení HDV 810.406-9 vlaku Os 17544, které by vedlo ke zvýšení adheze při jeho brzdění, na rozdíl od použití pískovacího zařízení HDV 742.243-9 vlaku Služ 55025 (viz obr. č. 8 a 9). Identifikaci křemičité, pouze prachové frakce, lze tedy pokládat za zjištění použití pískování HDV vlaků předcházejících s ohledem na vyzbrojování HDV příslušných provozních pracovišť dopravce v daném období jednotným, svým složením stejným, křemičitým pískem.
