The Rail Safety Inspection Office

Accident and incident investigation report

**Collision of a regional passenger train No. 17505 with an obstacle – a car
at the level crossing No. P8385 at Klatovy station**

č. j.: 6-2391/2017/DI

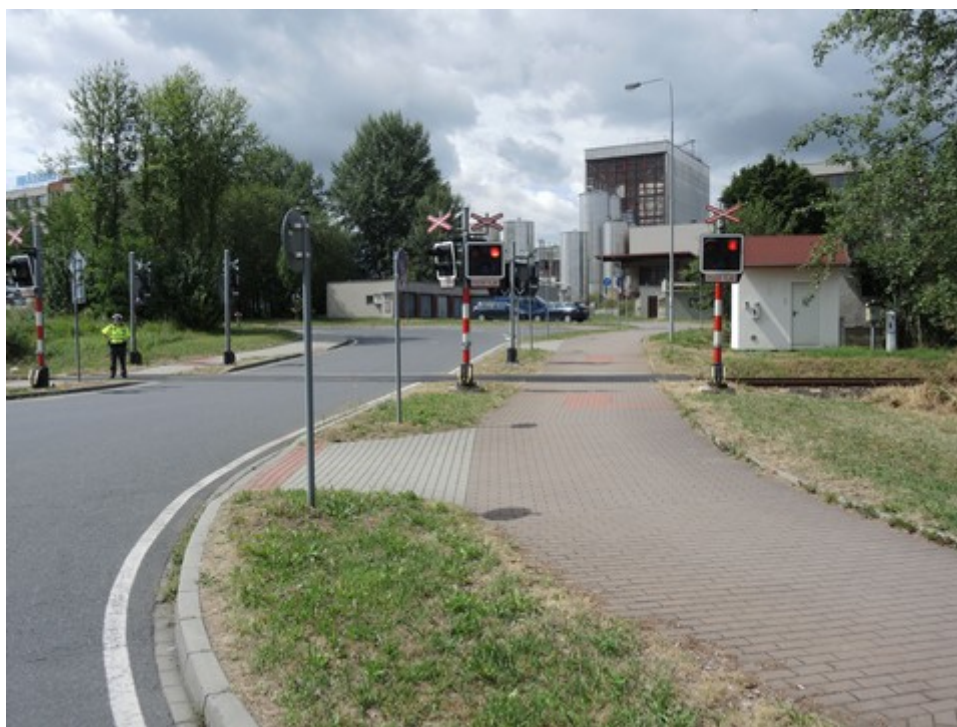
Obr. č. 1: Pohled na místo vzniku MU a zabezpečení přejezdu

Železniční přejezd byl zabezpečen přejezdovým zabezpečovacím zařízením světelným bez závor – typ zabezpečení PZS 3SBI, typu PZZ-K. Kontrolní prvky jsou umístěny v dopravní kanceláři žst. Klatovy. Železniční přejezd byl z obou stran označen, a to jak pro silniční vozidla, tak i pro pěší, osmi světelnými skříněmi, které byly umístěny na šesti stojanech výstražníků ve vzdálenostech 4,30; 4,25; 4,50; 4,25; 4,40 a 4,40 m od osy koleje. Tabulky s upozorněním „POZOR VLAK!“ byly umístěny na všech osmi skříních. Délka rozhledu Dz pro řidiče silničního vozidla byla před železničním přejezdem v souladu s ČSN 73 6380. Železniční přejezd je křížením dráhy s pozemní komunikací třídy MK/C – místní komunikace, obslužná, přičemž je přejezdové zabezpečovací zařízení vybaveno pozitivním signálem. Stanovená délka rozhledu Dz je pro tyto případy na 35 m. Vlevo i vpravo ve směru jízdy drážních vozidel od žst. Klatovy byly naměřeny rozhledové délky Dz větší než požadovaných 35 m. Přejezdová konstrukce v ose koleje je typu STRAIL. Ochranné klíny byly umístěny z obou stran přejezdu. Stav žlábků pro okolek drážního vozidla byl ve vyhovujícím stavu. Přejezdová vozovka byla sjízdná bez omezení. Úhel křížení traťové koleje s komunikací je 90°. Prostor ŽP není monitorován kamerovým systémem. Ještě v době provádění ohledání místa MU bylo PZZ ponecháno ve výstražném stavu a provoz na pozemní komunikaci byl řízen příslušníky Policie ČR.

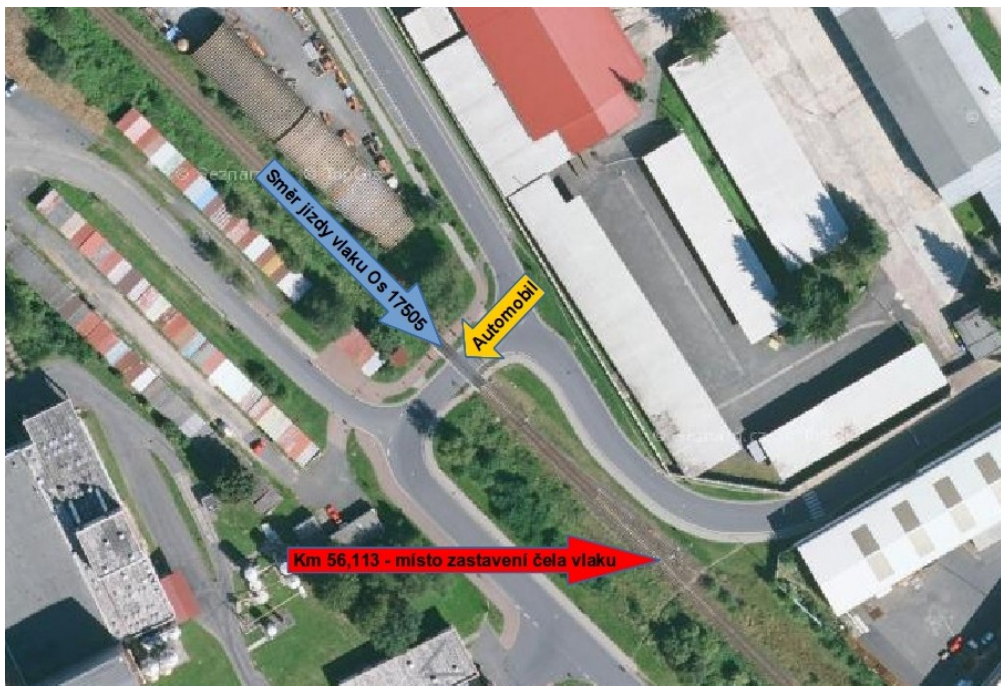
Dne 12. 7. 2017 v 7.23.30 h se v obvodu žst. Klatovy, na jednokolejném železničním přejezdu P8385 v km 56,202, zabezpečeném světelným PZZ s pozitivní signalizací bez doplnění závorovými břevny, střetl vlak Os 17505 s osobním automobilem tovární značky Volkswagen POLO. Vlak Os 17505 vjížděl na ŽP, na kterém byla dávana světelná (dvěma červenými střídavě přerušovanými světly) i zvuková výstraha přejezdového zabezpečovacího zařízení. Po střetnutí došlo k tlačení osobního automobilu

Obr. č. 2: Schéma místa vzniku MU

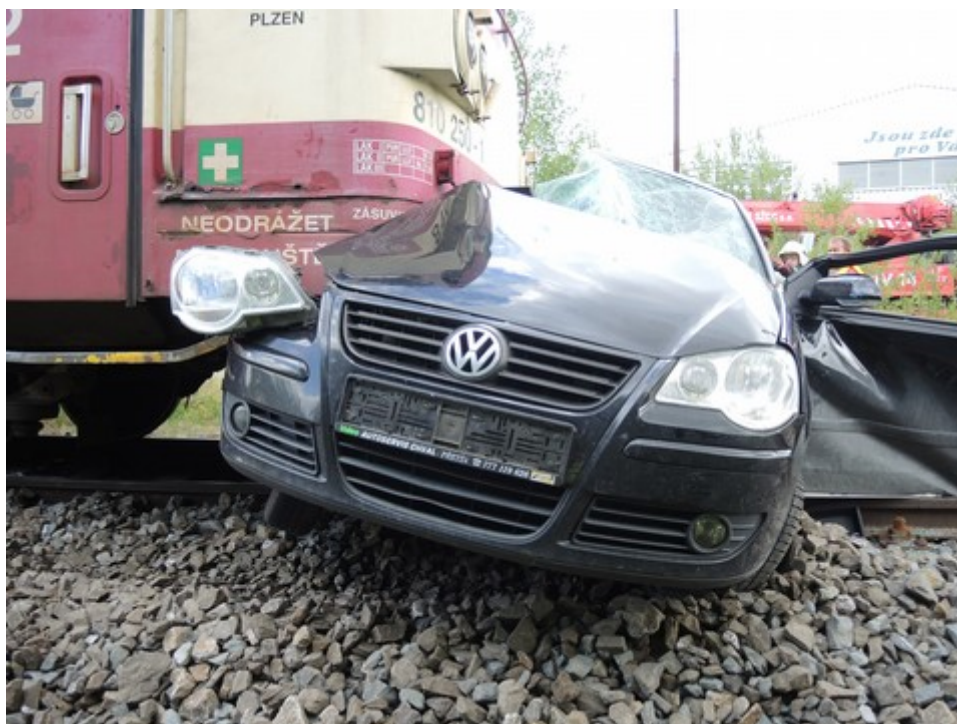
Osobní automobil se nacházel před čelem vlaku Os 17505 v km 56,113 a byl celý značně deformován (viz fotodokumentace dále).

Obr. č. 4: Konečné postavení na MU zúčastněných vozidel

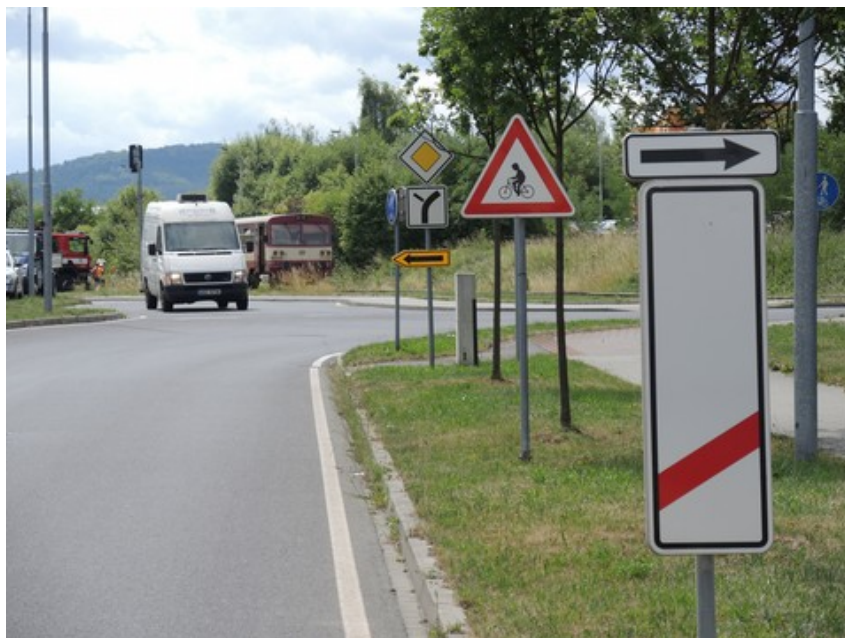
Dopravní značení na pozemní komunikaci bylo v souladu s příslušnými předpisy pro provoz na pozemních komunikacích. Dopravní značky byly v době vzniku MU nepoškozené a dobře viditelné. Výstražný kříž a světelná skříň výstražníku byly ze směru jízdy OA při jeho odbočování vpravo na křižovatce v blízkosti ŽP viditelné na předepsanou vzdálenost 35 m včetně výstrahy PZZ dávané dvěma červenými střídavě přerušovanými světly. Od úrovně výstražníku PZZ měla řidička OA nerušený rozhled na dráhu proti směru jízdy vlaku.

Obr. č. 5: Pohled ve směru jízdy OA k přejezdu

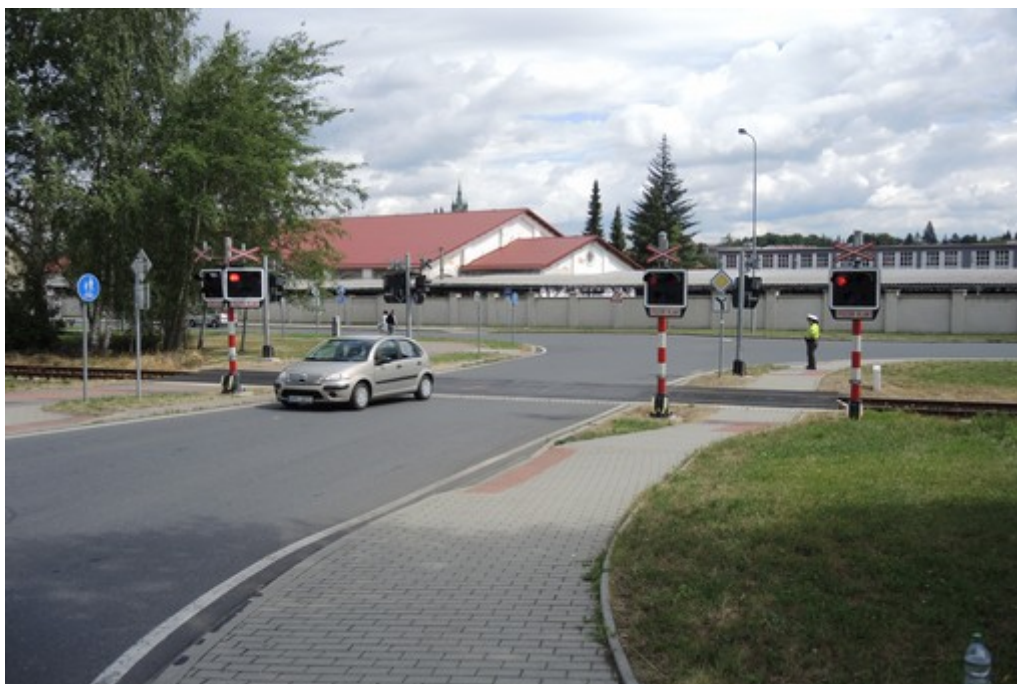
Obr. č. 7: Pohled na zabezpečení přejezdu P8385 z opačné strany
