The Rail Safety Inspection Office

Střetnutí vlaku Os 17555 se silniční soupravou na železničním přejezdu P847 mezi železničními stanicemi Klatovy a Janovice nad Úhlavou s následným vykolejením

Accident and incident investigation report

Collision of the regional passenger train No. 17555 with a set of vehicles (tractor and trailer) at the level crossing No. P847 with consequent derailment between Klatovy and Janovice nad Úhlavou stations

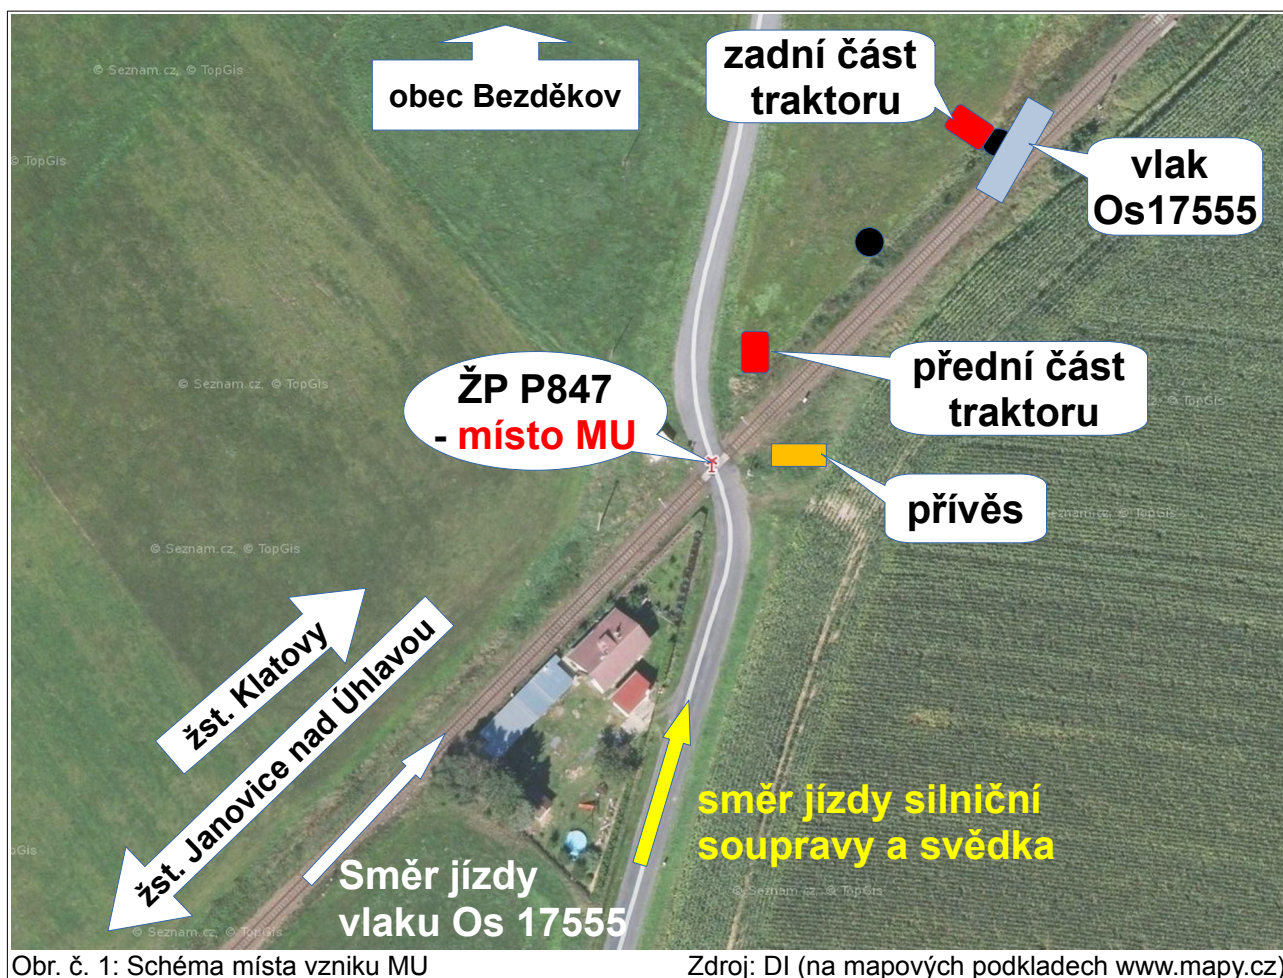
Obr. č. 1: Schéma místa vzniku MU

Jednokolejný železniční přejezd P847 v km 44,499 mezi žst. Klatovy a Janovice nad Úhlavou umožňuje křížení dráhy železniční s komunikací III. třídy č. 18510 v katastru obce Bezděkov. Neelektrifikovaná železniční trať je v mezistaničních úsecích jednokolejná. Vlastníkem přilehlé pozemní komunikace III. tř. č. 18510 je Plzeňský kraj a její správu provádí Správa a údržba silnic Klatovy.

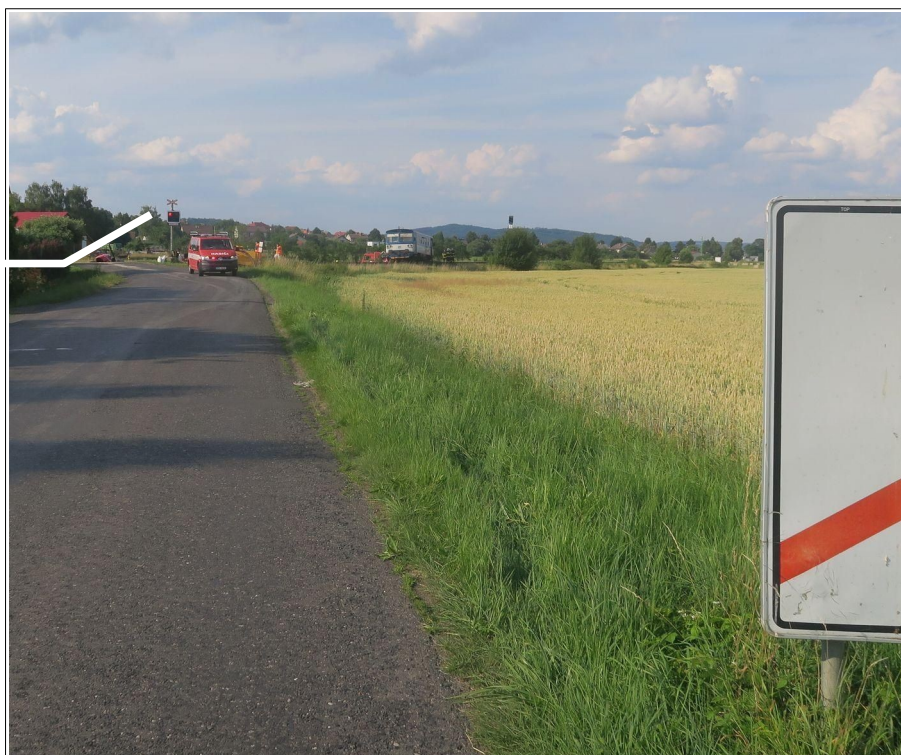
Obr. č. 2: Viditelnost výstrahy PZZ ze vzdálenosti 80 m

- na výstražnicích svítila červená přerušovaná světla (světelná výstraha) a zněl zvonek (zvuková výstraha);
- světelná výstraha PZZ byla viditelná a spolehlivě rozpoznatelná ze vzdálenosti více než 40 m;

- výstražný kříž a světelné skříně výstražníku vpravo na pozemní komunikaci byly ze směru jízdy silniční soupravy viditelné z pozemní komunikace – silnice III. tř. č. 18510 ze vzdálenosti více jak 80 m (viz obr. č. 2);

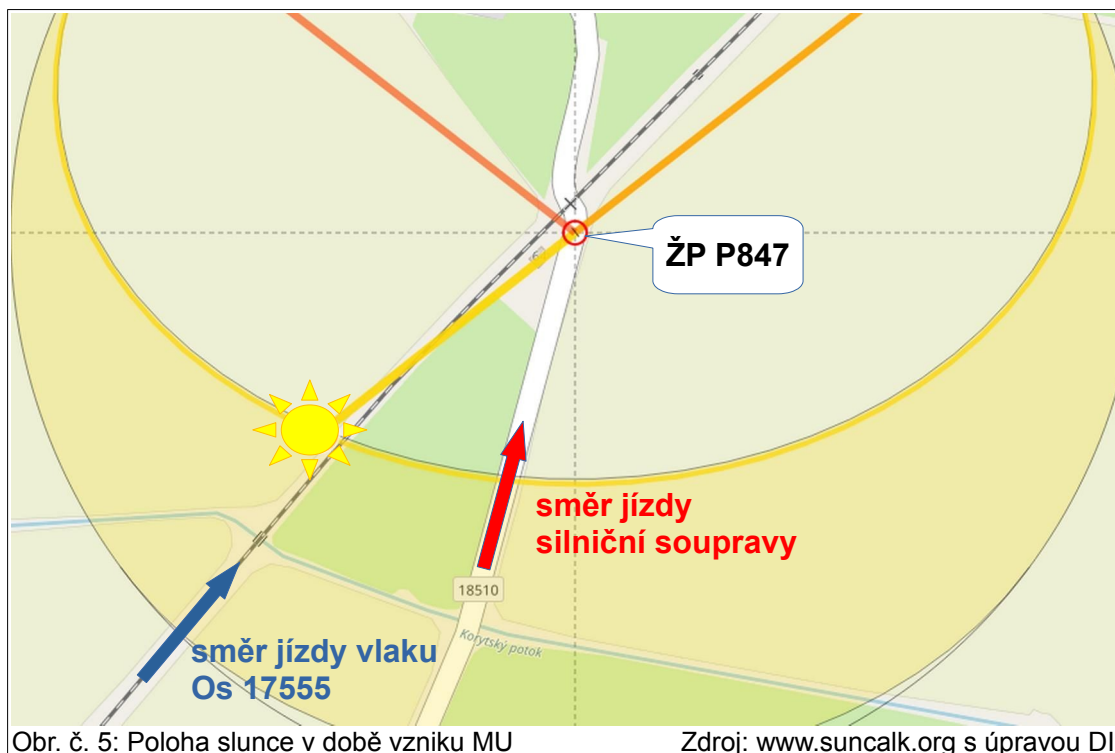
Drážní inspekce prověřovala možnost oslnění řidiče silniční soupravy sluncem. Po celou dobu jízdy po pozemní komunikaci směřovaly sluneční paprsky z levé strany k řidiči silniční soupravy pod úhlem cca 35° (viz obr. č. 5). Jejich intenzita však nebyla taková, aby mohla zapříčinit jak oslňující účinek pro řidiče silniční soupravy, tak i ovlivnění a snížení vnímání světelné výstrahy na světelných skříních výstražníků.
