The Rail Safety Inspection Office

Vykolejení šesti tažených drážních vozidel za jízdy vlaku Pn 360542 na dráze železniční, celostátní, v železniční stanici Kolín, seřaďovací nádraží

Investigation Report of Railway Accident

Derailment of six wagons of a freight train No. 360542 at Kolín station

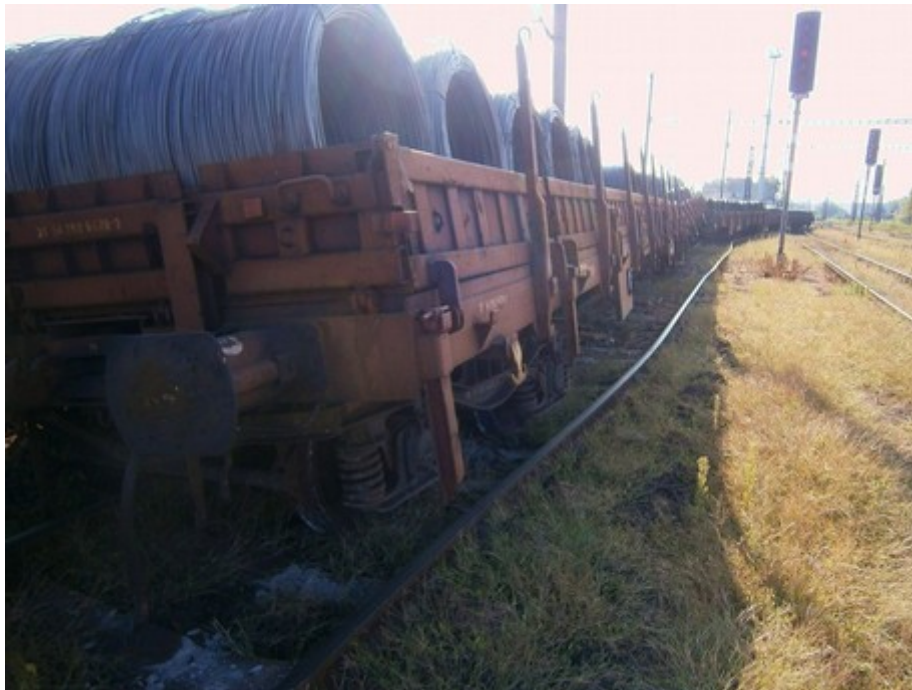
Obr. č. 1: Pohled na místo MU

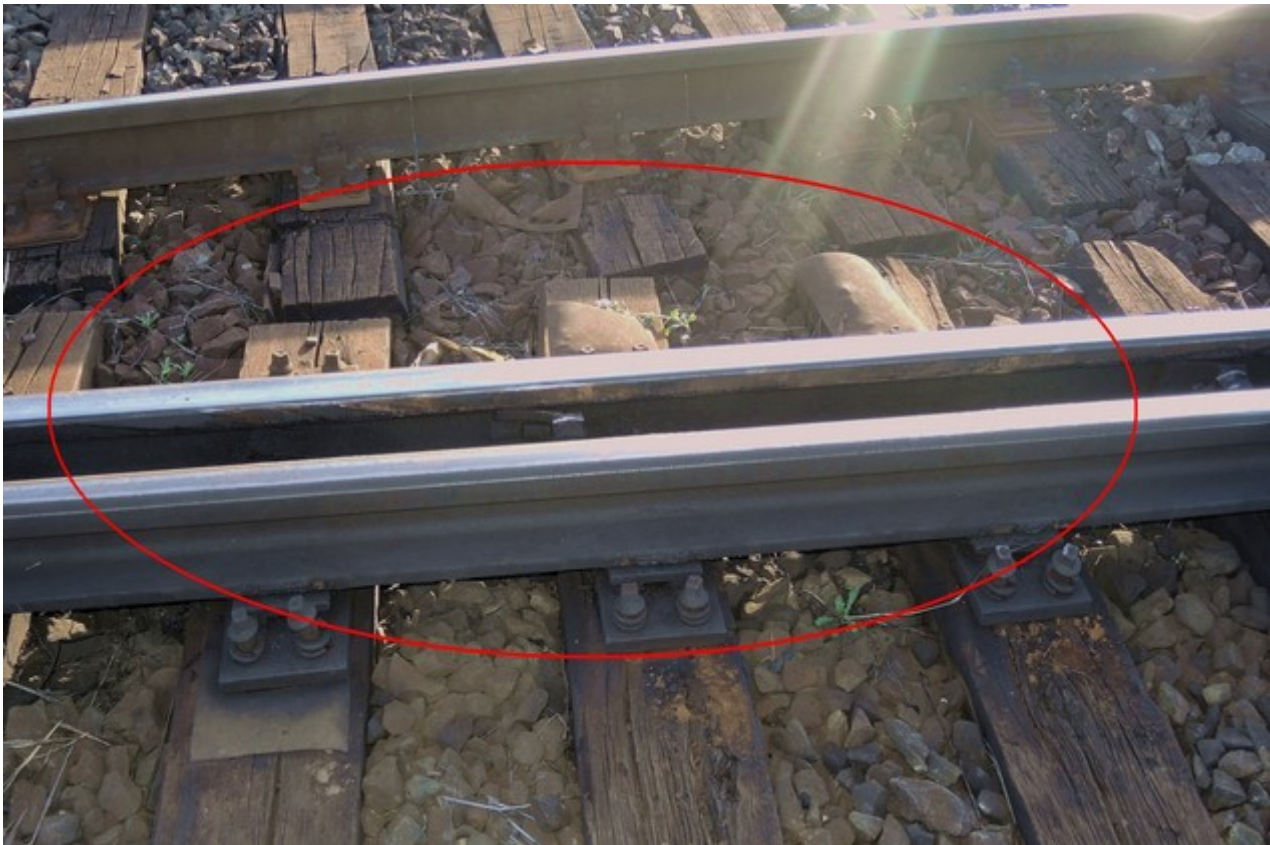
Obr. č. 3: Stopa na levé opornici výh. č. 38 po propadu kola v úrovni 8. pražce, stav vrtulí.
Zdroj: SŽDC

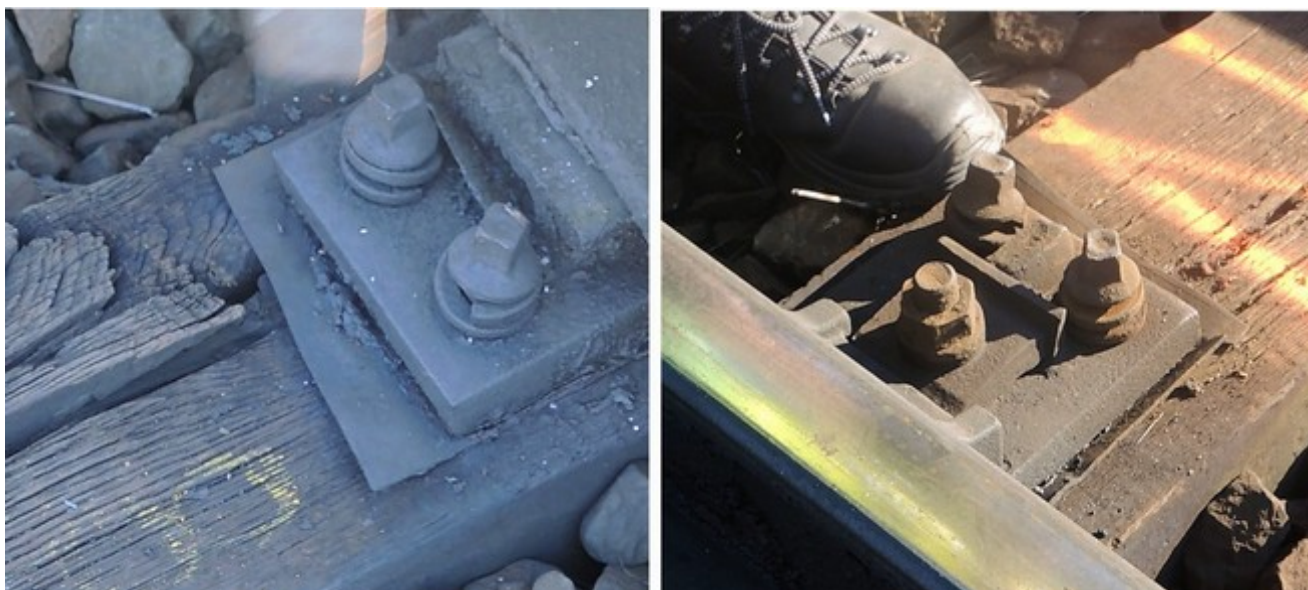
Obr. č. 7: Stav vrtulí levého pasu v bodě „+1“ uvnitř a vně koleje.

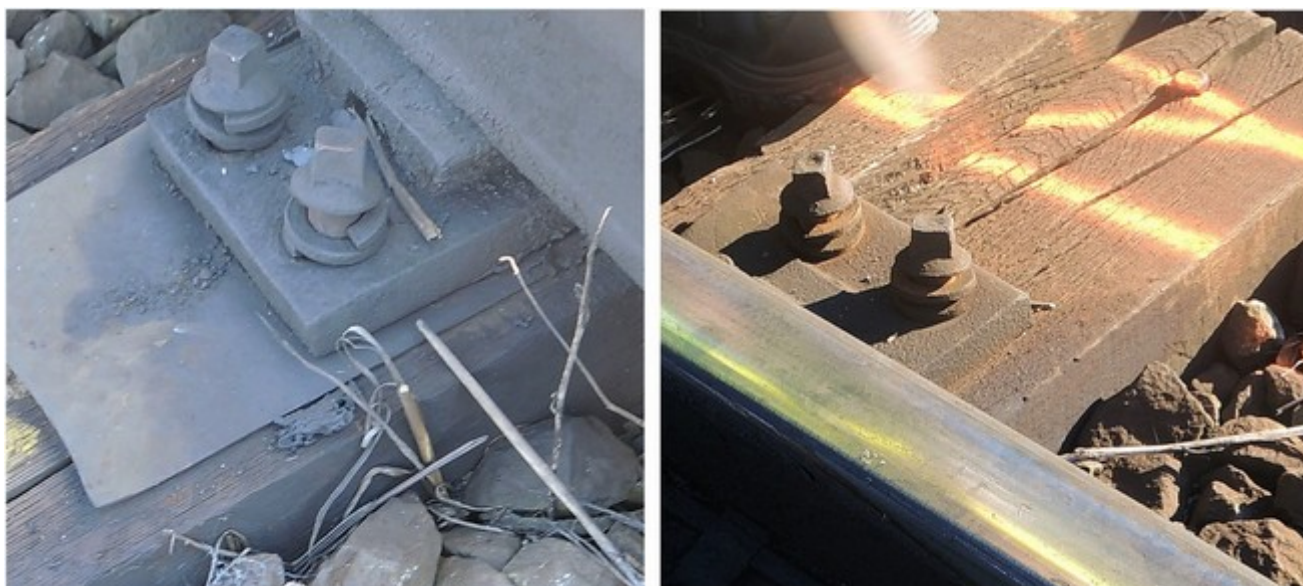
Obr. č. 8: Stav vrtulí levého pasu mezi body „+1“ a „+2“ uvnitř a vně koleje.

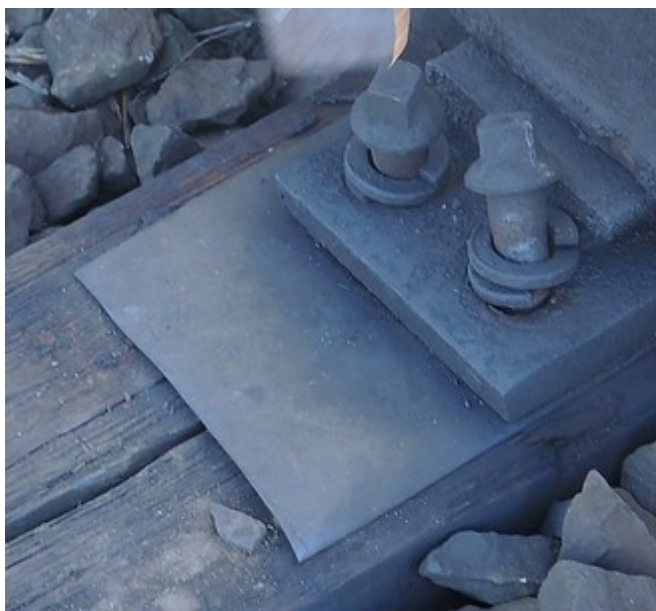
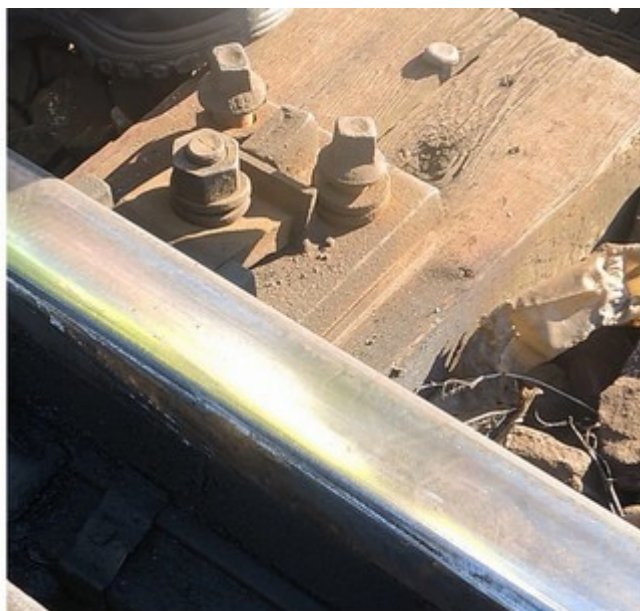
Obr. č. 9: Stav vrtulí levého pasu v bodě „+2“ uvnitř a vně koleje.

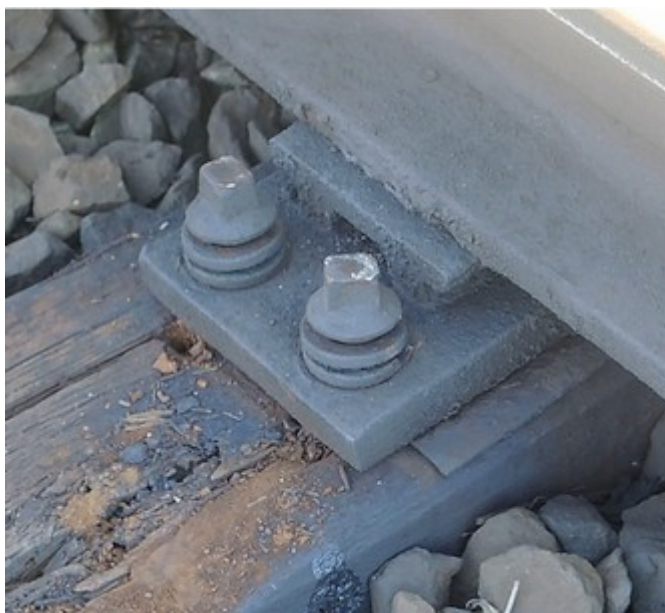
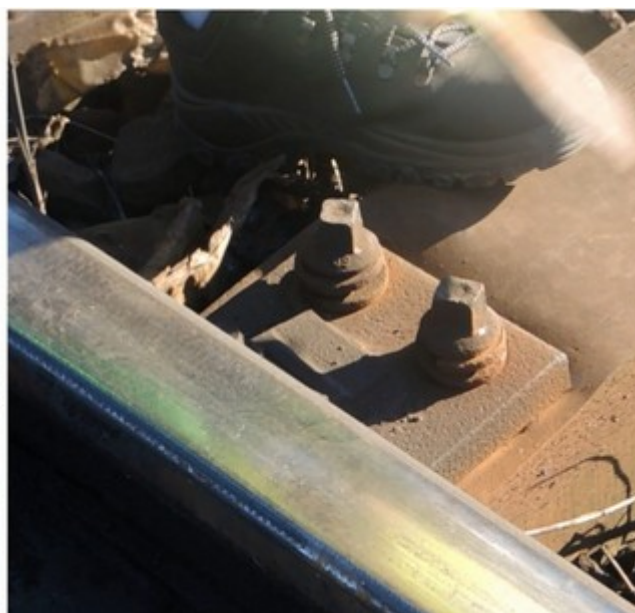
Obr. č. 10: Stav vrtulí levého pasu v bodě „+3“ uvnitř a vně koleje.

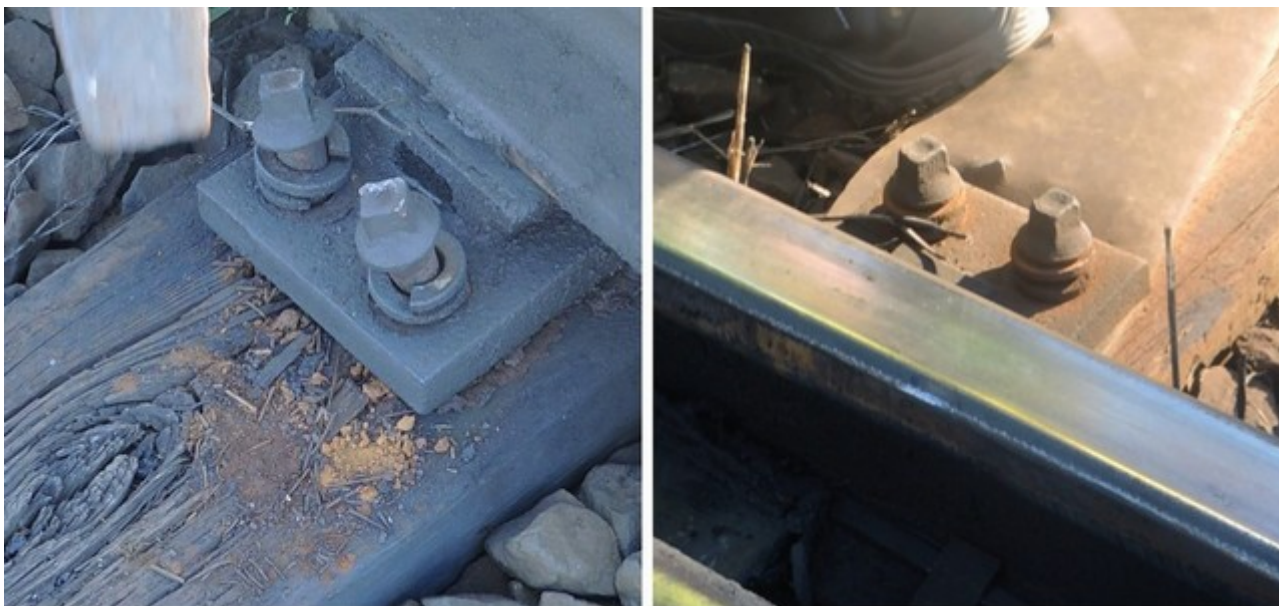
Obr. č. 11: Stav vrtulí levého pasu mezi body „+3“ a „+4“ uvnitř a vně koleje. Zdroj: videozáznam DI

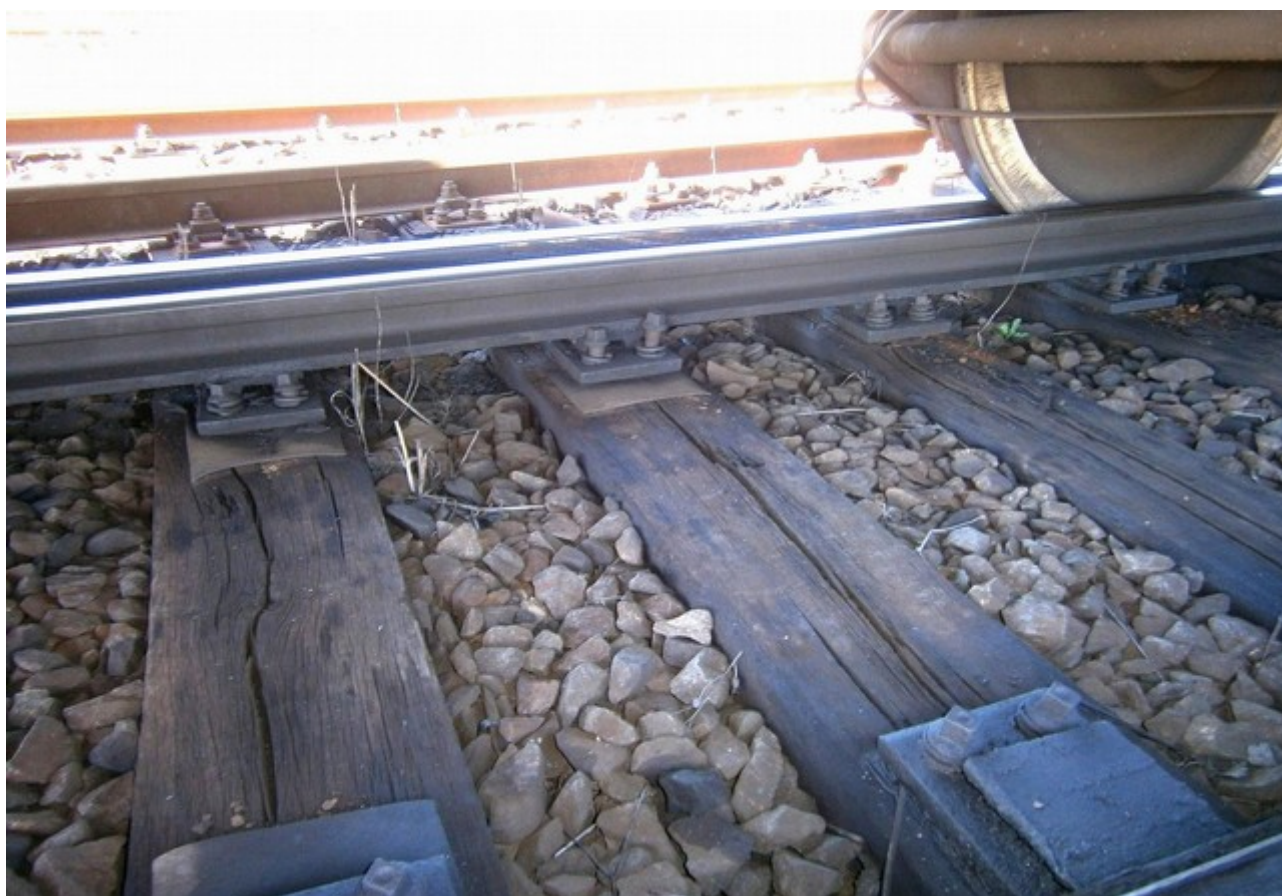
Provozovatel dráhy evidoval stav GPK v období předcházející vzniku MU v místě propadu dvojkolí na výhybce č. 38 ve výsledcích kontinuálního měření prostředkem KRAB ze dne 12. 11. 2015. Hodnota rozchodu byla zaznamenána v grafické výstupní sestavě. V lokálním přehledu závad nebylo vyhodnoceno překročení provozních odchylek rozchodu koleje v jednotlivých částech výhybky, neboť nedošlo k překročení limitů odpovídajícím běžné koleji (IL=33 mm, IAL=35 mm). Překročení provozních odchylek změny rozchodu koleje vyhodnoceno bylo, protože tyto hodnoty jsou pro části výhybky i běžnou kolej shodné. Ve vztahu ke kontrole GPK výhybek lze vnímat prováděné kontinuální měření spíše jako doplňkové vzhledem k nižší četnosti měření, než je tomu u společných prohlídek. V daném úseku trati stanovovaly platné předpisy provádění kontinuálního měření v časovém intervalu min. 1x za 12 měsíců, oproti společným prohlídkám s četností 1x za 3 měsíce. Provozovatel dráhy dále evidoval ve výhybkovém listě výhybky č. 38 v období leden 2015 až červenec 2016 překročení stanovených odchylek rozchodu koleje (viz bod 3.4.2). Z doložené dokumentace nebylo zjištěno odstranění těchto závad. Z dokumentace rovněž nevyplývalo, že by byl při pravidelných prohlídkách zjištěn takový stav kolejnicových podpor, jenž by nezajišťoval dostatečnou držebnost upevňovadel.

Obr. č. 12: Stav vrtulí a dřevěných pražců v místě propadu dvojkolí DV. Zdroj: SŽDC

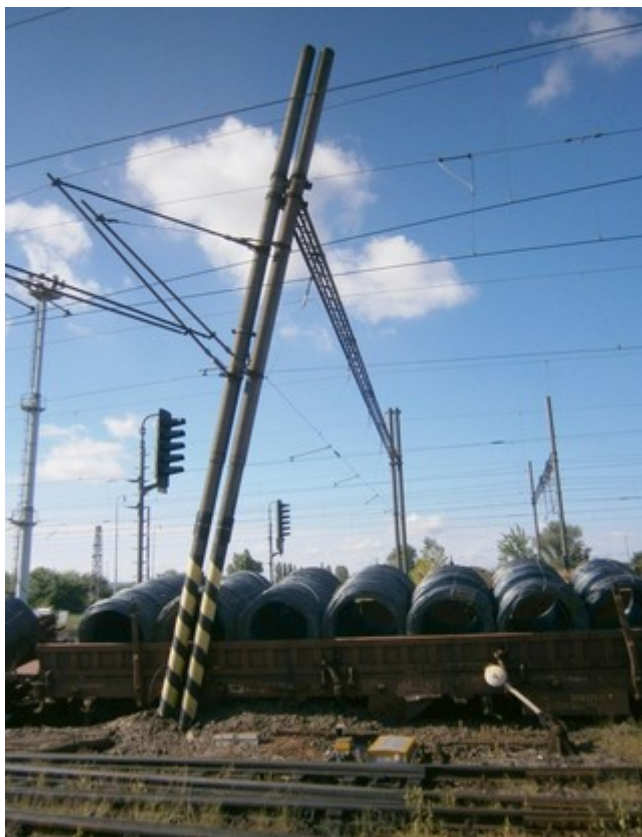
První stopy vykolejení drážních vozidel byly nalezeny na výměňové části výhybky č. 38 v km 346,325. Při jízdě vlaku postupně vykolejilo směrem vpravo 17., 20., 21., 22., 23. a 24. tažené drážní vozidlo. Čelo vlaku Pn 360542, vedeného hnacím drážním vozidlem 95 54 7 123 017-6, zastavilo na 12. staniční koleji v km 346,836. Vlak byl roztržen na dvou místech – mezi 9. a 10. TDV a mezi 19. a 20. TDV. Konec první části vlaku zastavil v km 346,640, čelo druhé části vlaku zastavilo v km 346,634. V km 346,637 ležela mezi kolejnicovými pásy utržená šroubovka. Konec druhé části vlaku zastavil v km 346,435, čelo třetí části vlaku zastavilo v km 346,417. Konec vlaku stál na výhybce č. 38 v km 346,297. Devatenácté TDV jízdu ve vykolejeném stavu narazilo do trakční podpěry č. 80C a částečně ji vyvrátilo (viz obr. č. 13 v příloze).

Obr. č. 13: Částečně vyvrácená trakční podpěra č. 80C.

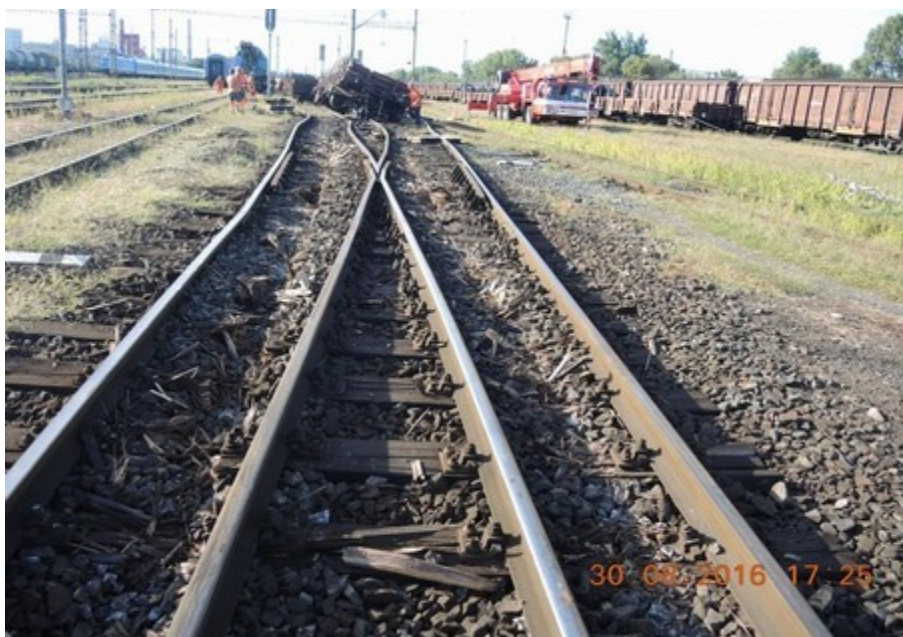
Obr. č. 14: Následky vykolejení na výh. č. 38 a kolejích č. 12 a 14.

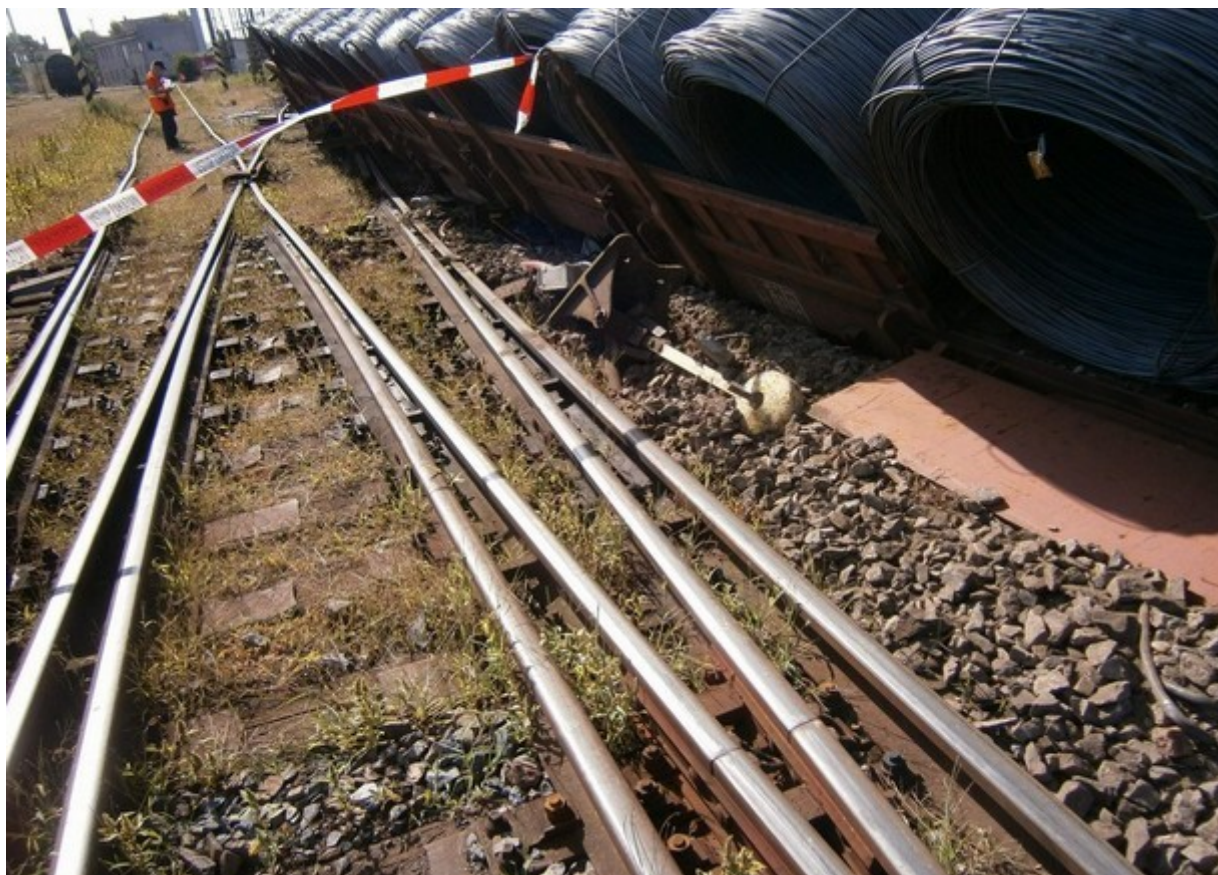
V části kolejiště u konce výhybky č. 38 a v úrovni výhybky č. 44a/b došlo k příčnému směrovému posunu kolejového roštu směrem vpravo z důvodu jízdy vykolejených DV. Byl zdemolován přestavník a upevňovací souprava části 44a výhybky 44a/b (viz. obr. č. 15 v příloze). V km 346,377 až 346,437 došlo k deformaci kolejnicových pásů 12. staniční koleje. Dále bylo poškozeno cca 35 dřevěných pražců, čidlo počítače náprav Frauscher, 2x Eurobalíza a cca 40 m kabelové trasy.

Obr. č. 15: Poškození výhybky č.44a/b.
